# Asbestinventarisatetest

Beverlosesteenweg 408, 3582 Beringen

Attestnummer : 20230208-000503.000

**Niet-asbestveilig**

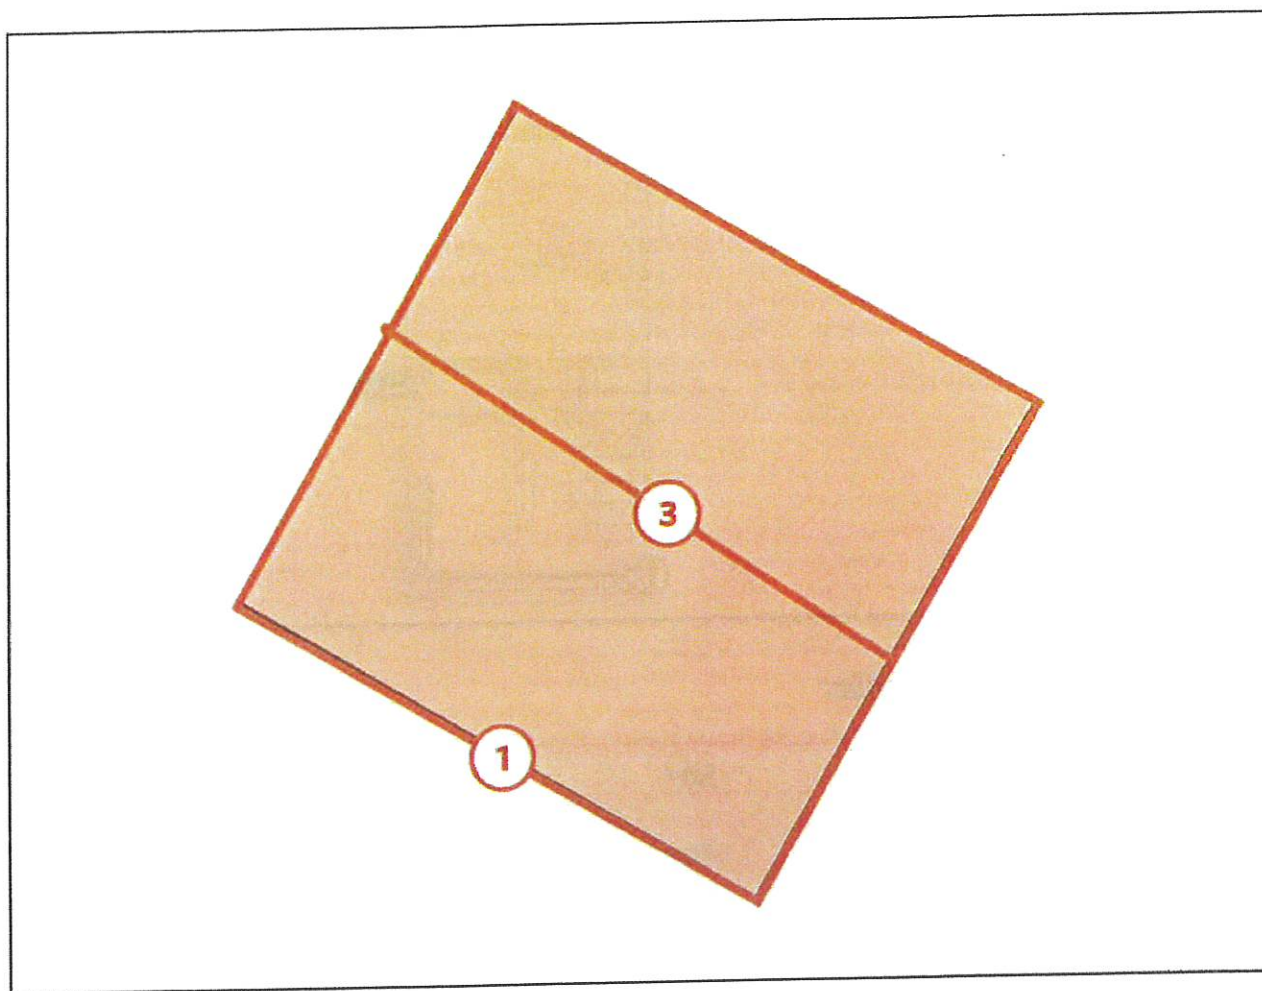
## Plan 1.4: Woning bovenaanzicht

Beschrijving	Type	Actie
1. Leien woning	Asbestmateriaal	Verwijderen
3. Nok woning	Asbestmateriaal	Verwijderen

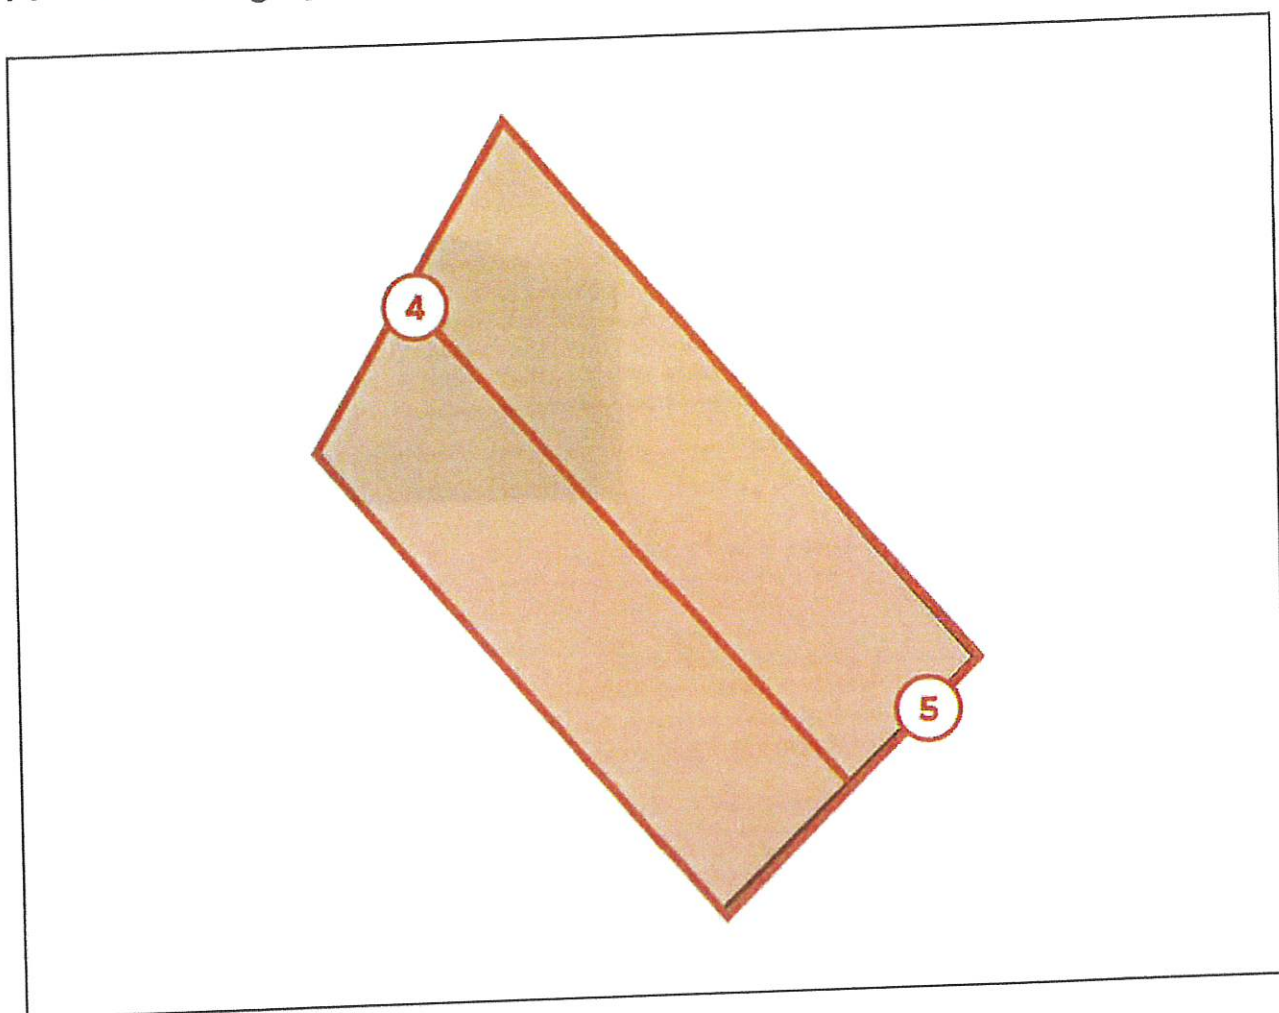
## Plan 2.1: Garage plan

Beschrijving	Type	Actie
4. Garage nok	Asbestmateriaal	Verwijderen
5. Leien garage	Asbestmateriaal	Verwijderen

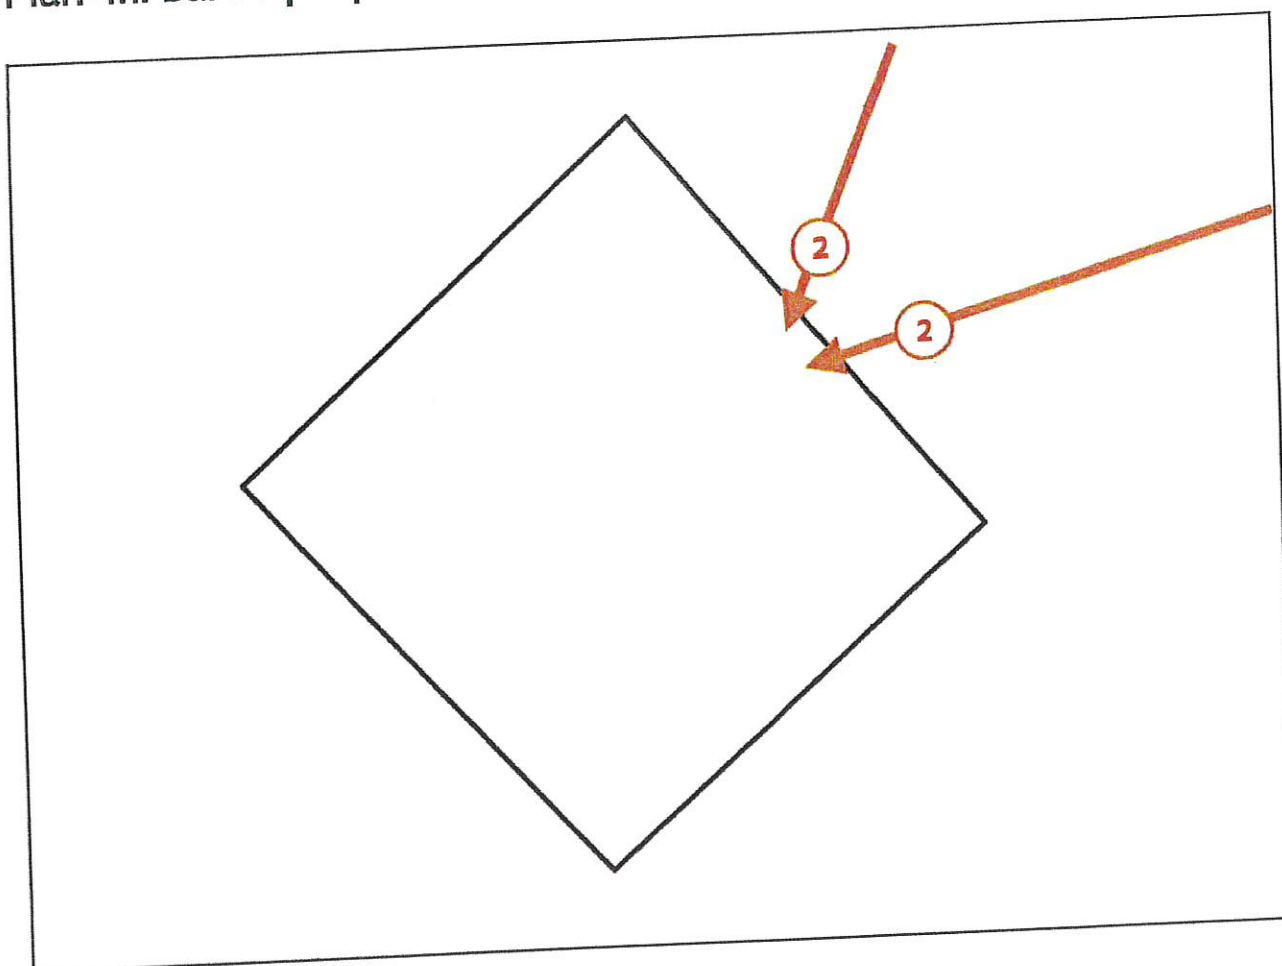
## Plan 4.1: Barbeque plan

Beschrijving	Type	Actie
2. Schoorstenen BBQ	Asbestmateriaal	Verwijderen

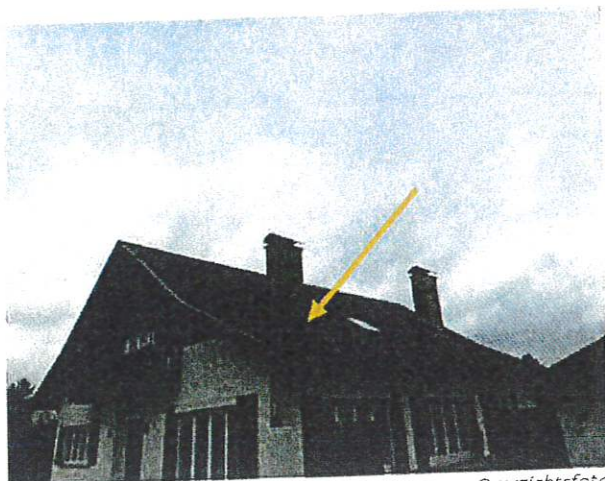
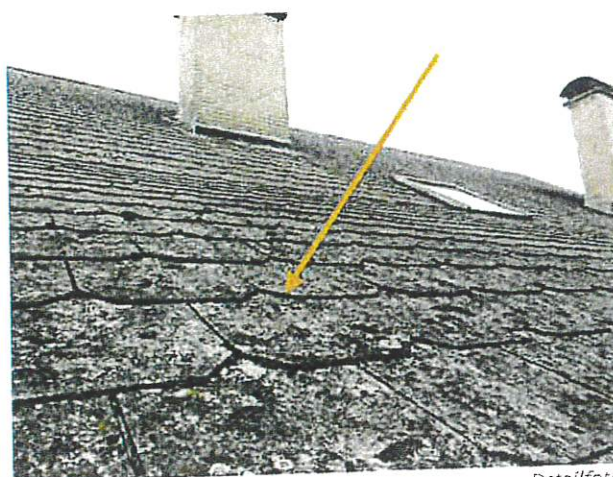
## Fiche 1: Leien woning

Verhoogd materiaalrisico en/of verhoogde kans op vezelvrijgave

Crocidoliet aanwezig

Laag (< 50%)

Matig beschadigd, matig verweerd

Dak- en gevelbekleding - Lei, shingle

• 345,00 m<sup>2</sup> - 1 stuk

- Verwijder dit asbestmateriaal zo snel mogelijk. Volg de toestand goed op.

- Eenvoudige handelingen: mag via doe-het-zelf of door werknemer(s) met opleidingsattest eenvoudige handelingen  
Hierbij dient men rekening te houden met de volgende stappen: Gebruik maken van de correcte pbm's.  
Materiaal voldoende bevochtigen/fixeren. Niet beschadigen bij verwijdering. Enkel handgereedschap gebruiken. Geen derden aanwezig tijdens de werkzaamheden. Toepassing dient dubbelverpakt afgevoerd te worden.

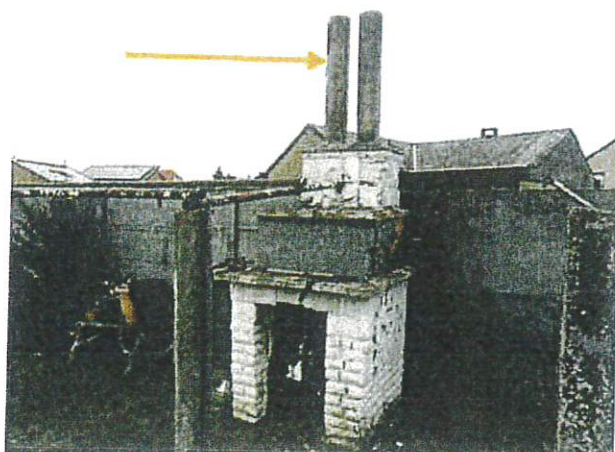
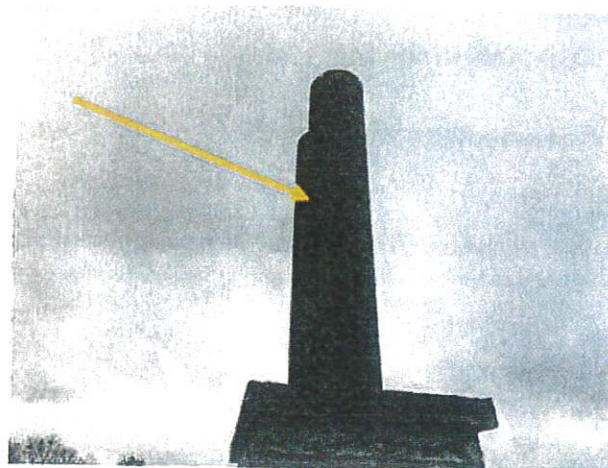
## Fiche 2: Schoorstenen BBQ

Laag materiaalrisico en/of verlaagde kans op vezelvrijgave

Licht beschadigd, licht verweerd. Intact materiaal type Pical – asbestboard of categorie III 'gebondenheid'

Rookgaskanaal

Identificatiemethode	Vaststelling zonder monstername
Destructieve handeling voor identificatie	Nee
Opmerking	De 2 schoorstenen op de barbeque in de tuin zijn asbesthoudend.

- Verwijder dit asbestmateriaal zo snel mogelijk. Volg de toestand goed op.

- Eenvoudige handelingen: mag via doe-het-zelf of door werknemer(s) met opleidingsattest eenvoudige handelingen  
Hierbij dient men rekening te houden met de volgende stappen: Gebruik maken van de correcte pbm's. Materiaal voldoende bevochtigen/fixeren. Niet beschadigen bij verwijdering. Enkel handgereedschap gebruiken. Geen derden aanwezig tijdens de werkzaamheden. Toepassing dient dubbelverpakt afgevoerd te worden

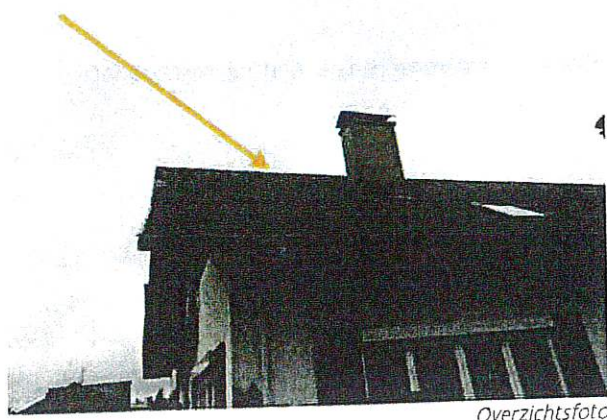
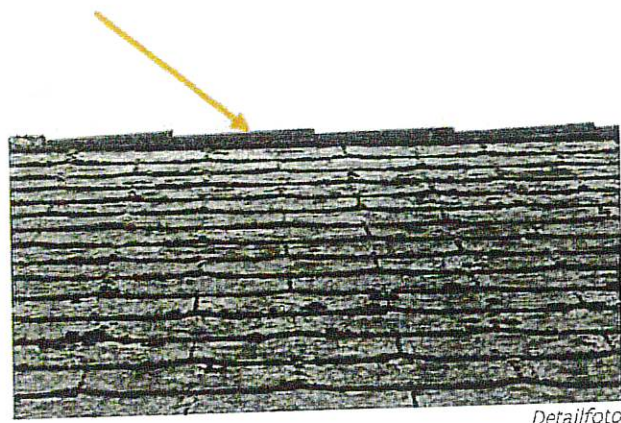
## Fiche 3: Nok woning

Laag materiaalrisico en/of verlaagde kans op vezelvrijgave

Licht beschadigd, licht verweerd. Intact materiaal type Pical – asbestboard of categorie III 'gebondenheid'

Dak- en gevelbekleding - Lei, shingle

• 4,50 m<sup>2</sup> - 1 stuk

- Verwijder dit asbestmateriaal zo snel mogelijk. Volg de toestand goed op.

- Eenvoudige handelingen: mag via doe-het-zelf of door werknemer(s) met opleidingsattest eenvoudige handelingen  
Hierbij dient men rekening te houden met de volgende stappen: Gebruik maken van de correcte pbm's. Materiaal voldoende bevochtigen/fixeren. Niet beschadigen bij verwijdering. Enkel handgereedschap gebruiken. Geen derden aanwezig tijdens de werkzaamheden. Toepassing dient dubbelverpakt afgevoerd te worden.

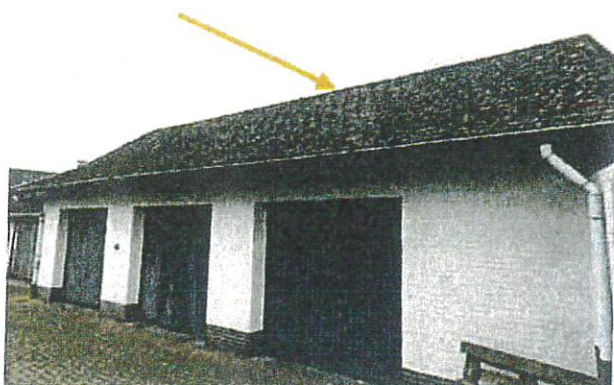
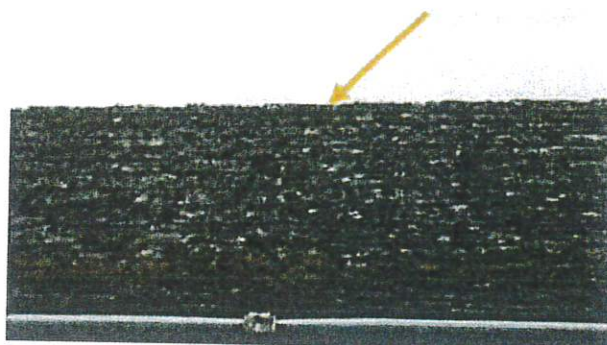
## Fiche 4: Garage nok

Verhoogd materiaalrisico en/of verhoogde kans op vezelvrijgave

Gebondenheid	Categorie 1: hechtgebonden in oorsprong
Asbestsoort (vezeltype)	Crocidoliet aanwezig
Asbestconcentratie	Laag (< 50%)
Afschermingsgraad van het gehele materiaal	Geheel of deels vrij aan de buitenlucht
Toestand van het materiaal	Matig beschadigd, matig verweerd

Beschrijving	Garage nok
Omgeving	Buiten
Primaire drager	Schuin dak
Asbestmateriaal	Dak- en gevelbekleding - Nok, windveer, boeiboord
Bindmiddel van asbestmateriaal	Cement
Gebondenheid op basis van bindmiddel	Hecht
Hoeveelheid (oppervlakte - aantal)	• 3,50 m <sup>2</sup> - 1 stuk
Totale oppervlakte	3,50 m <sup>2</sup>
Eenvoudig bereikbaar	Ja
Bevestigingswijze	• Genageld, geniet
Identificatiemethode	Vaststelling zonder monstername

- Verwijder dit asbestmateriaal zo snel mogelijk. Volg de toestand goed op.

- Eenvoudige handelingen: mag via doe-het-zelf of door werknemer(s) met opleidingsattest eenvoudige handelingen  
Hierbij dient men rekening te houden met de volgende stappen: Gebruik maken van de correcte pbm's. Materiaal voldoende bevochtigen/fixeren. Niet beschadigen bij verwijdering. Enkel handgereedschap gebruiken. Geen derden aanwezig tijdens de werkzaamheden. Toepassing dient dubbelverpakt afgevoerd te worden.

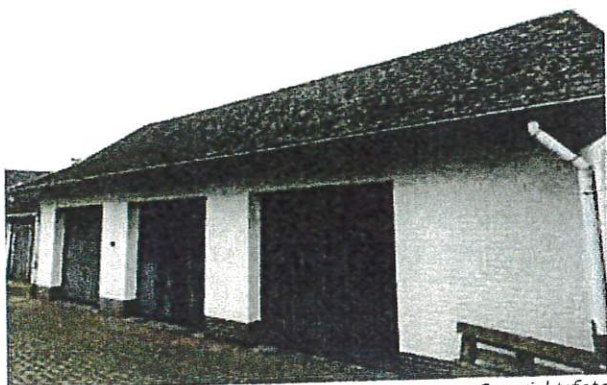
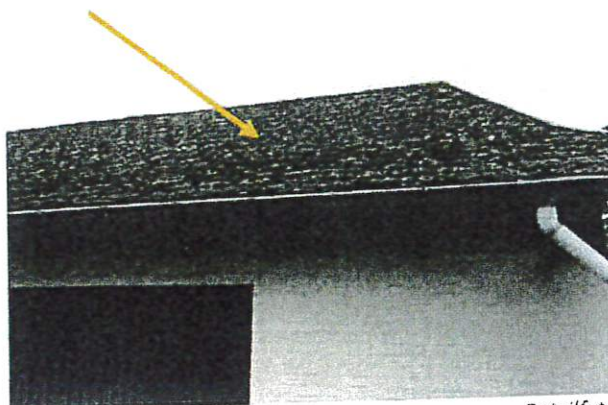
## Fiche 5: Leien garage

Eindbeoordeling materiaalrisico	Verhoogd materiaalrisico en/of verhoogde kans op vezelvrijgave
---------------------------------	--

Gebondenheid	Categorie 1: hechtgebonden in oorsprong
Asbestsoort (vezeltype)	Crocidoliet aanwezig
Asbestconcentratie	Laag (< 50%)
Afschermingsgraad van het gehele materiaal	Geheel of deels vrij aan de buitenlucht
Toestand van het materiaal	Matig beschadigd, matig verweerd

Beschrijving	Leien garage
Omgeving	Buiten
Primaire drager	Schuin dak
Asbestmateriaal	Dak- en gevelbekleding - Lei, shingle
Bindmiddel van asbestmateriaal	Cement
Gebondenheid op basis van bindmiddel	Hecht
Hoeveelheid (oppervlakte - aantal)	• 120,00 m <sup>2</sup> - 1 stuk
Totale oppervlakte	120,00 m <sup>2</sup>
Eenvoudig bereikbaar	Ja
Bevestigingswijze	• Genageld, geniet
Identificatiemethode	Vaststelling zonder monstername

- Verwijder dit asbestmateriaal zo snel mogelijk. Volg de toestand goed op.

- Eenvoudige handelingen: mag via doe-het-zelf of door werknemer(s) met opleidingsattest eenvoudige handelingen  
Hierbij dient men rekening te houden met de volgende stappen: Gebruik maken van de correcte pbm's.  
Materiaal voldoende bevochtigen/fixeren. Niet beschadigen bij verwijdering. Enkel handgereedschap gebruiken. Geen derden aanwezig tijdens de werkzaamheden. Toepassing dient dubbelverpakt afgevoerd te worden.

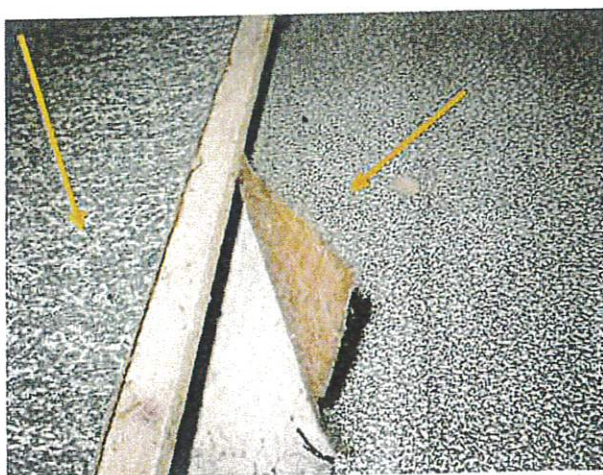
## Fiche 6: Vloerzeilen

De PVC vloerzeilen op de bovenverdieping werden allen geïnspecteerd en zijn niet asbestverdacht.

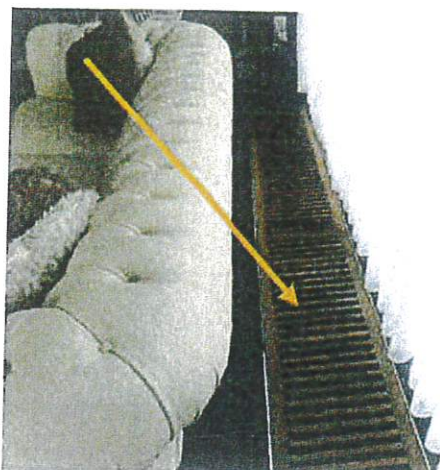
## Fiche 7: Vloerconvectoren

De vloerconvectoren in de living werden geïnspecteerd en bevatten geen asbesthoudende materialen.

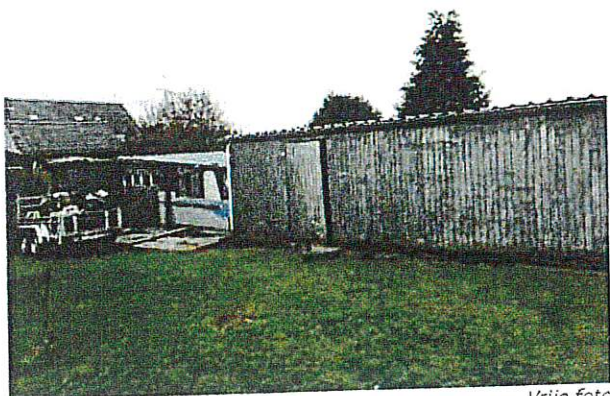
## Fiche 8: Hondenhok

Deze constructie werd geïnspecteerd en er zijn geen asbestverdachte materialen aanwezig.

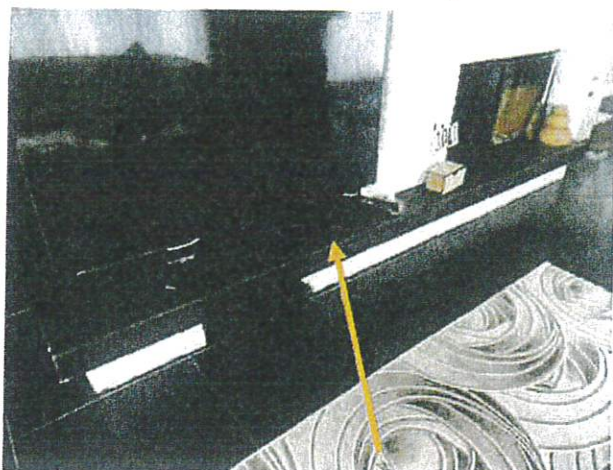
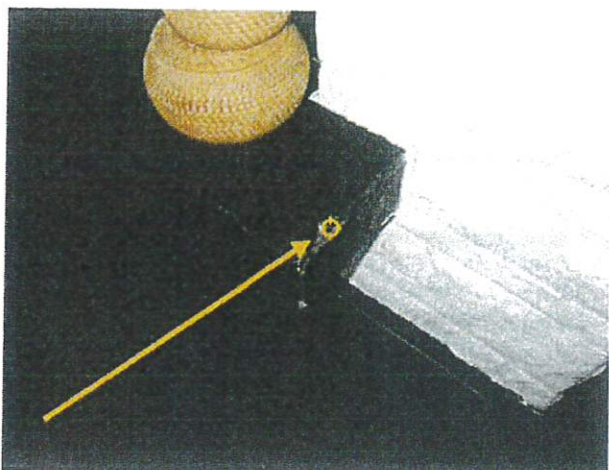
## Fiche 10: Siersteen living

Geen asbest

#	Type	Referentie	Resultaat
10.1	Mengmonster	1	Geen asbest

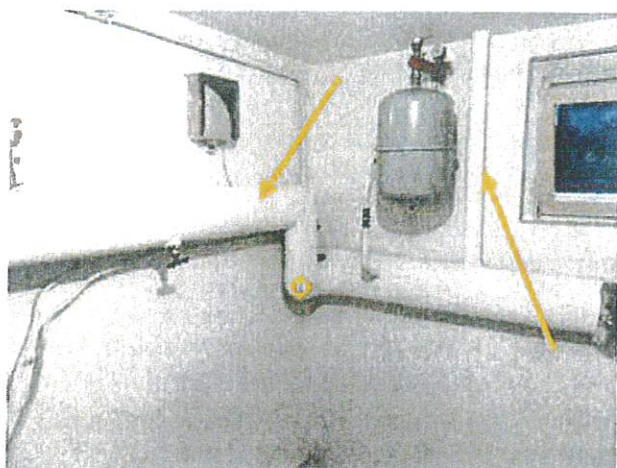
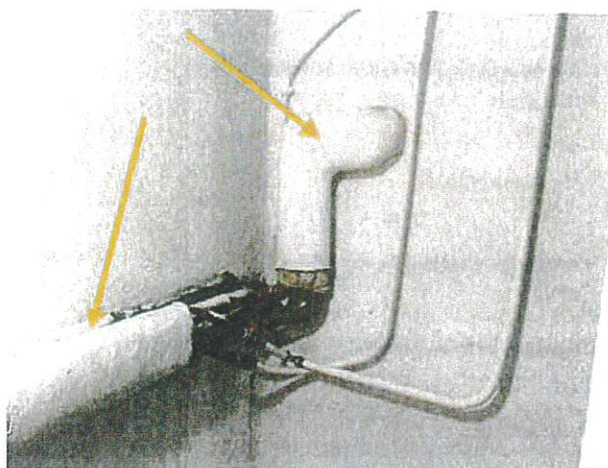
## Fiche 11: Leidingisolatie kelder

Geen asbest

#	Type	Referentie	Resultaat
11.1	Mengmonster	2	Geen asbest

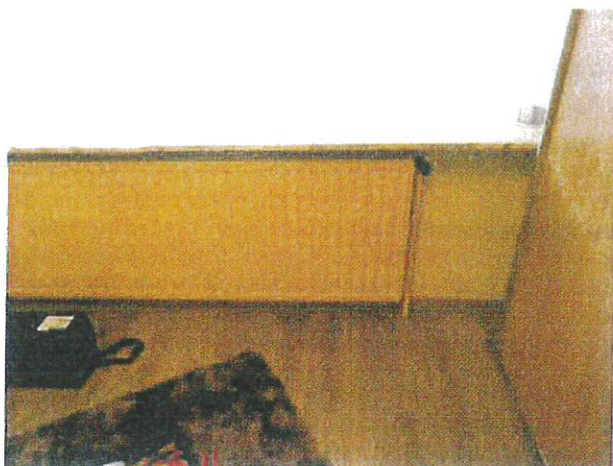
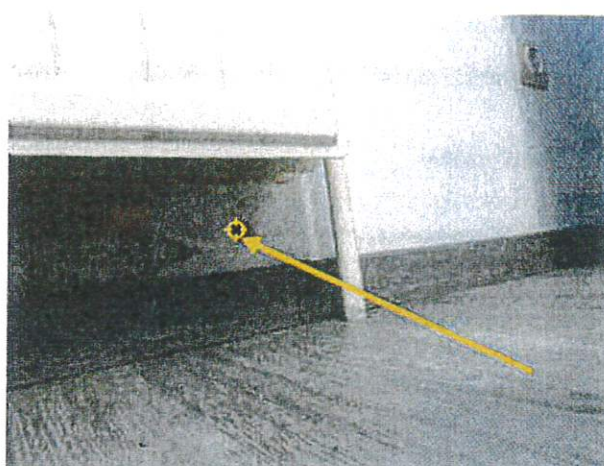
## Fiche 12: Pleisterwerk muren

Geen asbest

#	Type	Referentie	Resultaat
12.1	Mengmonster	4	Geen asbest

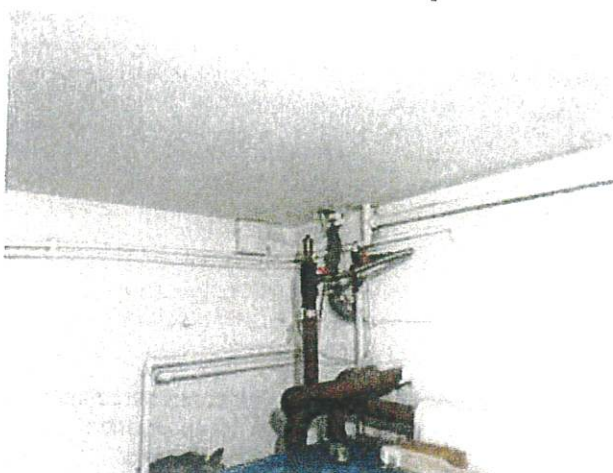
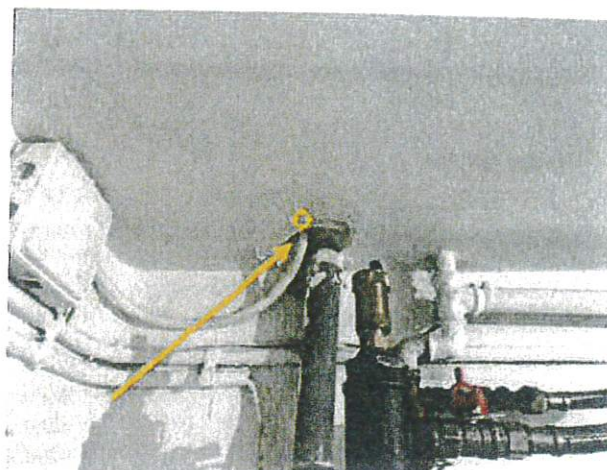
## Fiche 13: Pleisterwerk plafonds

Geen asbest

#	Type	Referentie	Resultaat
13.1	Mengmonster	3	Geen asbest
