# Asbestinventarisatetest

Brouwerijstraat 2, 9850 Deinze

Attestnummer : 20250620-000335.000

## Zone 1: Hoofdgebouw

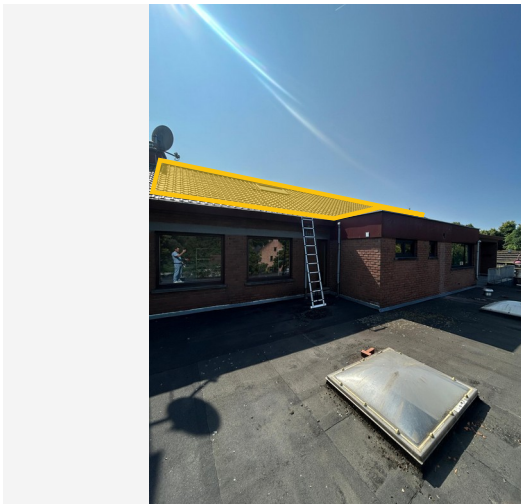
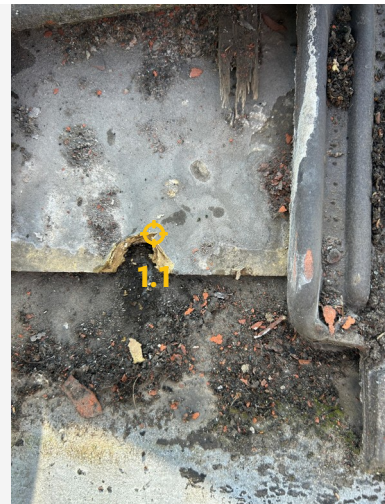
Het asbestmateriaal valt onder de mijlpaal van 2040.

Eindbeoordeling materiaalisico	Laag materiaalisico en/of verlaagde kans op vezelvrijgave
--------------------------------	---

#	Type	Referentie	Resultaat
1.1	Puntmonster	onderdak	Chrysotiel

Beschrijving	Onderdak type menuiserite met staalname
Omgeving	Grenst aan binnen- en buitenlucht
Primaire drager	Schuin dak
Asbestmateriaal	Plaat, paneel, tablet - Type Menuiserite
Bindmiddel van asbestmateriaal	Cement
Gebondenheid op basis van bindmiddel	Hecht
Hoeveelheid (oppervlakte - dikte - aantal)	<ul style="list-style-type: none"><li>• 170,00 m<sup>2</sup> - 0,40 cm - 1 stuk</li></ul>
Totaal volume	0,68 m <sup>3</sup>
Eenvoudig bereikbaar	Nee <ul style="list-style-type: none"><li>• Verwijdering tast de bouwkundige integriteit aan.</li></ul>
Bevestigingswijze	<ul style="list-style-type: none"><li>• Onbekend</li></ul>
Identificatiemethode	Vaststelling met monstername
Destructieve handeling voor identificatie	Nee
Opmerking	Aangegeven hoeveelheden en gewichten berusten louter op grove inschattingen en kunnen niet gebruikt worden in het kader van een meetstaat voor werken.

- Zorg voor een veilig beheer en verwijder dit asbestmateriaal wanneer het bij werken eenvoudig bereikbaar wordt. Controleer de toestand jaarlijks op wijzigingen.

- Eenvoudige handelingen: mag via doe-het-zelf of door werknemer(s) met opleidingsattest eenvoudige handelingen  
Hechtgebonden asbest:

- Eenvoudige handelingen: enkel door erkend asbestverwijderaar  
Indien het materiaal zou breken bij verwijdering:

Het is aangewezen deze toepassing te laten verwijderen door iemand met opleidingsattest.

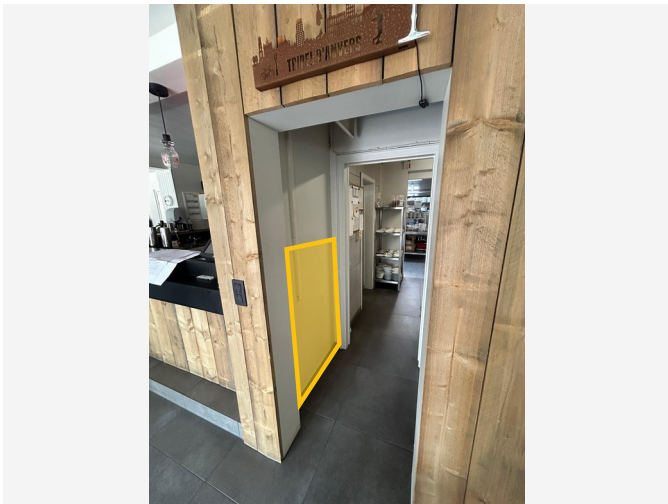
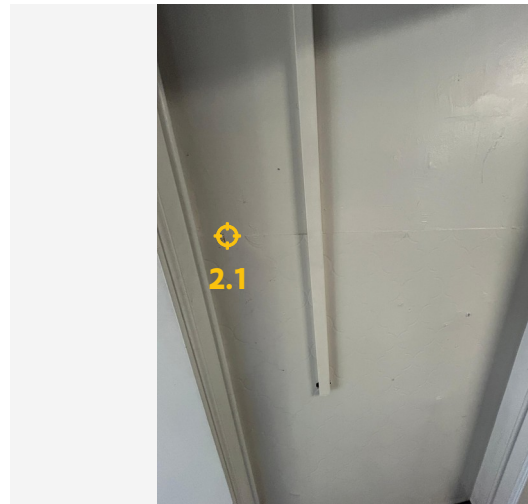
Het asbestmateriaal valt onder de mijlpaal van 2040.

Eindbeoordeling materiaalrisico	Laag materiaalrisico en/of verlaagde kans op vezelvrijgave
---------------------------------	--

#	Type	Referentie	Resultaat
2.1	Puntmonster	vinyl	Chrysotiel

Beschrijving	Vinyl wand met staalafname - ingang keuken
Omgeving	Binnen
Primaire drager	Wand vrijstaand (scheidingsmuur, ...)
Asbestmateriaal	Prefab - afwerking - Vloerzeil
Bindmiddel van asbestmateriaal	Lijm
Gebondenheid op basis van bindmiddel	Hecht
Hoeveelheid (gewicht - aantal)	• 1,00 kg - 1 stuk
Totaal gewicht	1,00 kg
Eenvoudig bereikbaar	Ja
Bevestigingswijze	• Verlijmd, ingegoten, versmeerd
Identificatiemethode	Vaststelling met monstername
Destructieve handeling voor identificatie	Nee
Opmerking	<p>Aangegeven hoeveelheden en gewichten berusten louter op grove inschattingen en kunnen niet gebruikt worden in het kader van een meetstaat voor werken.</p> <p>De lijm is niet bemonsterbaar.</p> <p>Vloerzijl wordt gebruikt tegen een wand als anti - dreun, anti - spat.</p>

- Zorg voor een veilig beheer. Vermijd het beschadigen van het asbestmateriaal. Controleer de toestand jaarlijks op wijzigingen.

- Hermetische zone (erkend asbestverwijderaar)  
Bij verwijdering kan losgebonden asbest + lijm vrijkomen.

Dit betreft een hechtgebonden asbestmateriaal dat bij de verwijdering hoogstwaarschijnlijk gebroken of gescheurd zal worden. Het verwijderen van deze toepassing kan een grote vezelvrijgave tot gevolg hebben. Deze toepassing kan enkel verwijderd worden in een hermetische zone door een erkend asbestverwijderaar.

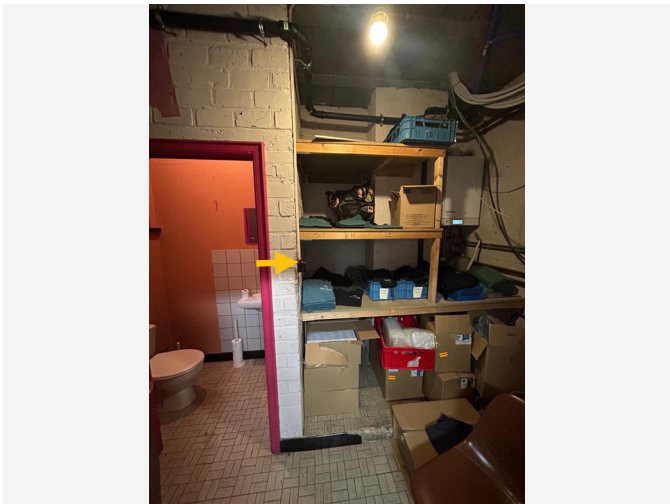
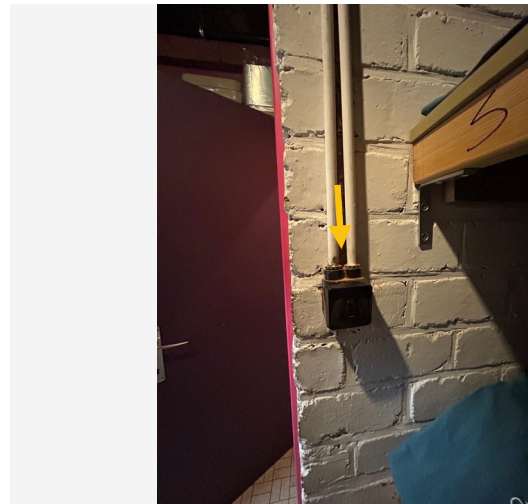
Het asbestmateriaal valt onder de mijlpaal van 2040.

Eindbeoordeling materiaalrisico	Laag materiaalrisico en/of verlaagde kans op vezelvrijgave
---------------------------------	--

Gebondenheid	Categorie 1: hechtgebonden in oorsprong
Asbestsoort (vezeltype)	Crocidoliet aanwezig
Asbestconcentratie	Laag (< 50%)
Afschermingsgraad van het gehele materiaal	Geheel of deels (ook) vrij aan de binnenlucht
Toestand van het materiaal	Onbeschadigd, niet verweerd

Beschrijving	Bakeliet schakelaar
Omgeving	Binnen
Primaire drager	Communicatie en elektrische infrastructuur en uitrusting
Asbestmateriaal	Plaat, paneel, tablet - Type Bakeliet
Bindmiddel van asbestmateriaal	Kunststof of -hars
Gebondenheid op basis van bindmiddel	Hecht
Hoeveelheid (oppervlakte - dikte - aantal)	• 0,50 m <sup>2</sup> - 0,30 cm - 1 stuk
Totaal volume	0,002 m <sup>3</sup>
Eenvoudig bereikbaar	Ja
Bevestigingswijze	• Geschroefd
Identificatiemethode	Vaststelling zonder monsternamen
Destructieve handeling voor identificatie	Nee
Opmerking	<p>Aangegeven hoeveelheden en gewichten berusten louter op grove inschattingen en kunnen niet gebruikt worden in het kader van een meetstaat voor werken.</p> <p>Min ... waargenomen.</p>

- Zorg voor een veilig beheer. Vermijd het beschadigen van het asbestmateriaal. Controleer de toestand jaarlijks op wijzigingen.
- Voer bijkomende staalname(s) uit.

- Eenvoudige handelingen: mag via doe-het-zelf of door werknemer(s) met opleidingsattest eenvoudige handelingen  
Eenvoudig in zijn geheel te demonteren zonder stofvorming.  
Bakeliet is niet bemonsterbaar via het niet - destructief onderzoek.  
Bakeliet kan asbest bevatten. Bij sloop of renovatie moet dit materiaal verwijderd worden.  
Deze toepassing in bakeliet staat in verbinding met de electriciteit van het pand.  
Laat deze toepassing wegnemen door een vakman, electricien.

Zorg ervoor dat bij het wegnemen het materiaal niet breekt.

Zorg voor een zorgvuldig beheer. Verpak het materiaal dubbel en draag de juiste beschermkledij.

Breng het bakeliet zo snel mogelijk naar een asbestverwerker.

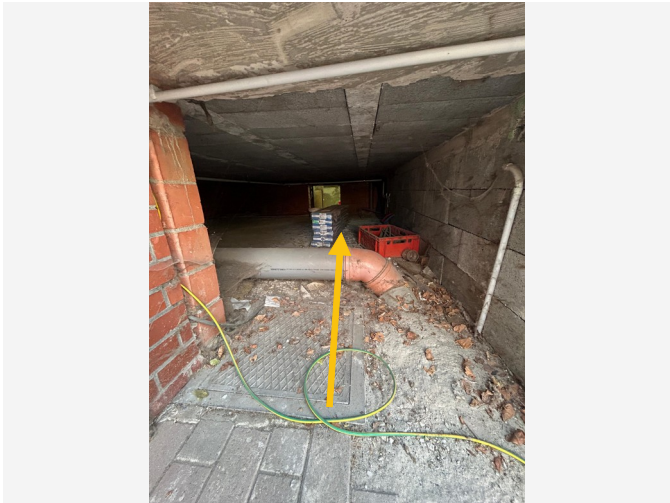
*Situeringsfoto*

**Reden:** Het onderzoek kan niet uitgevoerd worden binnen de bepalingen van de Welzijnswet

**Uitleg van de asbestdeskundige:** Kruipkelder

Beperkte hoogte

De Adi kan niet alle materialen inspecteren en waarnemen.

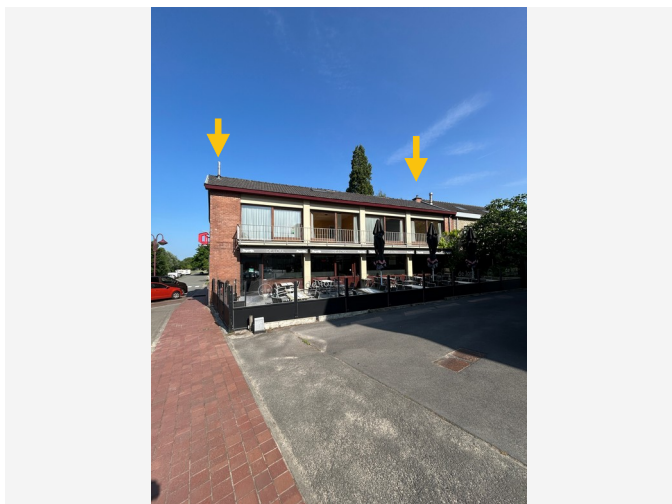
Situeringfoto

**Reden:** Het te onderzoeken materiaal situeert zich hoger dan 3,50 m te rekenen vanaf een veilige ondergrond

**Uitleg van de asbestdeskundige:** Langs het exterieur zijn geen asbestverdachte materialen waarneembaar.

Bij renovatie of afbraak, waakzaam zijn voor de inwendige structuur en buizen binnen in de schouw, dit over de volledige lengte van de schouw.

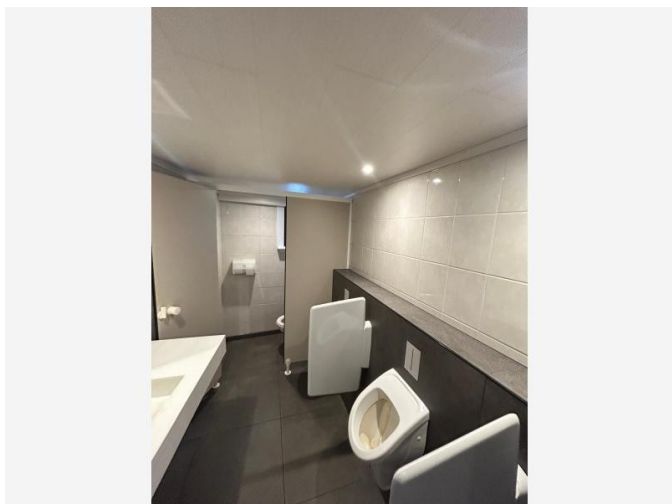
In de keuken, badkamer en wc(s) werden gelijmde tegels aangebracht aan de muren.

Aan de voorgevel werden er ook tegels aangebracht.

De materialen zijn in goede staat en niet verweerd.

De materialen zijn niet bemonsterbaar volgens het inspectieprotocol van het niet destructief onderzoek.

De lijm is niet bereikbaar voor monsternamen omdat de materialen intact zijn (lijm afgedekt).

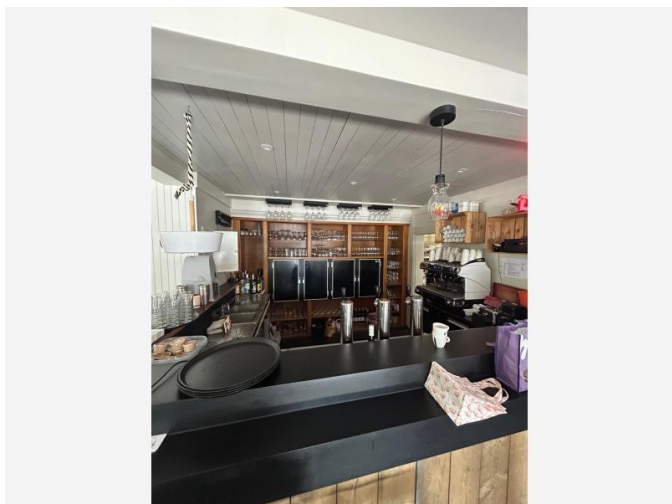
Er werden verlaagde plafonds aangebracht.

De verlaagde plafonds bestaan uit volgende materialen: gipsplaten, hout en kunststof.

De deskundige kan geen uitspraak doen over onderliggende materialen .

Op de dag van de inspectie was het materiaal van de verlaagde plafonds niet definieerbaar. (hout, gipskarton, kunststof...)

De adi is opzoek gegaan naar de smeerlaag van eventuele gipskarton platen. De smeerlagen waren niet waarneembaar.

Daarbij kan een aanvullend destructief onderzoek uitsluitel bieden .

Wees waakzaam bij afbraak.

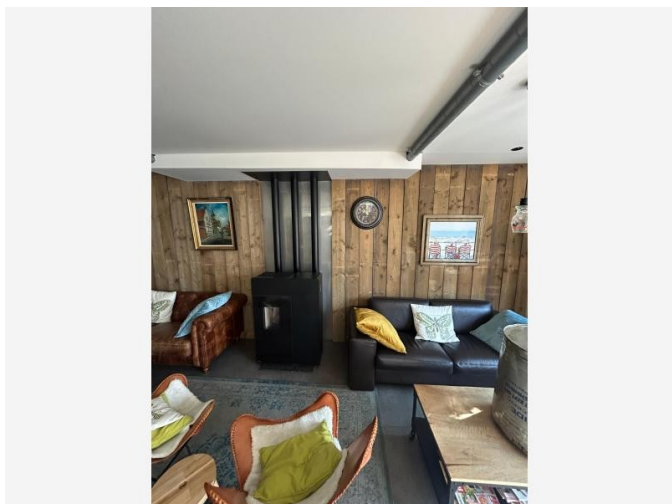
Er werden voorzetwanden (valse muren) aangebracht. Als deskundige kan ik geen uitspraak doen over eventuele asbestverdachte toepassingen die aanwezig zijn of verborgen zitten achter de voorzetwanden. Bij renovaties, sloop of verbouwingen is het aan te raden een destructieve asbestinventaris op te stellen voor deze ruimtes.

Op de dag van de inspectie was het materiaal van de voorzetwanden niet definieerbaar. (hout, gipskarton, kunststof...)

De adi is opzoek gegaan naar de smeerlaag van eventuele gipskarton platen. De smeerlagen waren niet waarneembaar.

Er is een afwisseling van pleisterwerk en voorzetwanden. Op sommige plaatsen is er schade aan de voorzetwanden en kan er pleisterwerk worden waargenomen. (daar werden ook stalen genomen)

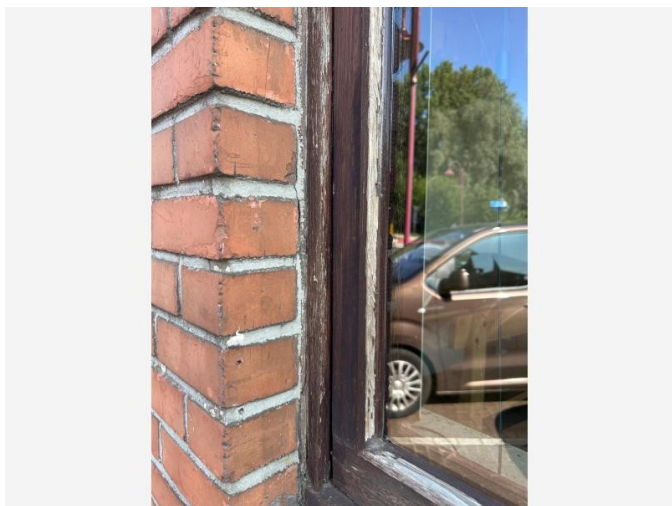
Kit aanwezig tussen glas en profiel en tussen profiel en wand opening.

Kit op basis van silicone.

Geen asbest.

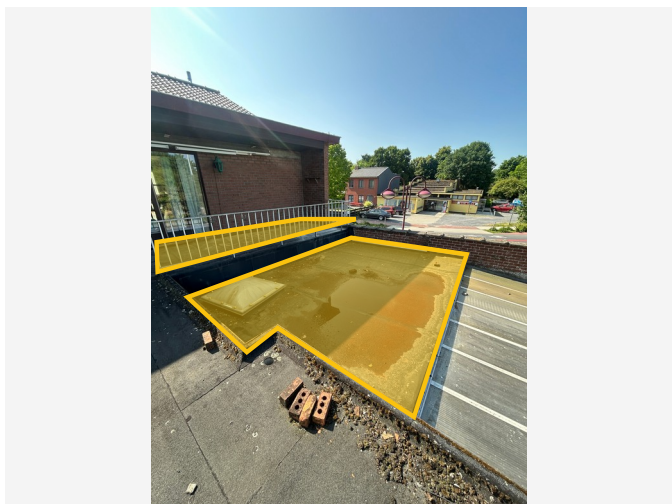
Glasvezelroofing + epdm bevatten geen asbest.

Enkel de toplaag werd geïnspecteerd.

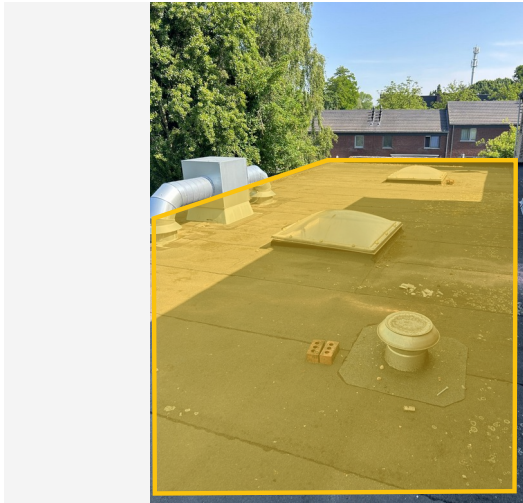
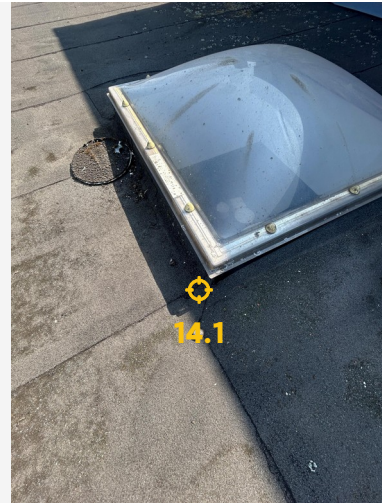
## Fiche 14: Roofing met staalafname

Geen asbest

Beschrijving	Roofing met staalafname
Omgeving	Buiten
Primaire drager	Plat dak
Bindmiddel van materiaal	Bitumen (roofing, teer, asfalt)
Gebondenheid op basis van bindmiddel	Hecht
Hoeveelheid (oppervlakte - aantal)	• 150,00 m <sup>2</sup> - 1 stuk
Totale oppervlakte	150,00 m <sup>2</sup>
Identificatiemethode	Vaststelling met monsternamen
Destructieve handeling voor identificatie	Nee
Opmerking	<p>Aangegeven hoeveelheden en gewichten berusten louter op grove inschattingen en kunnen niet gebruikt worden in het kader van een meetstaat voor werken.</p> <p>Om lekschade te vermijden werd enkel de toplaag bemonsterd.</p> <p>Bij afbraak of renovatie moeten de onderliggende lagen, tot op de primaire drager, gecontroleerd worden op asbestverdachte materialen.</p>

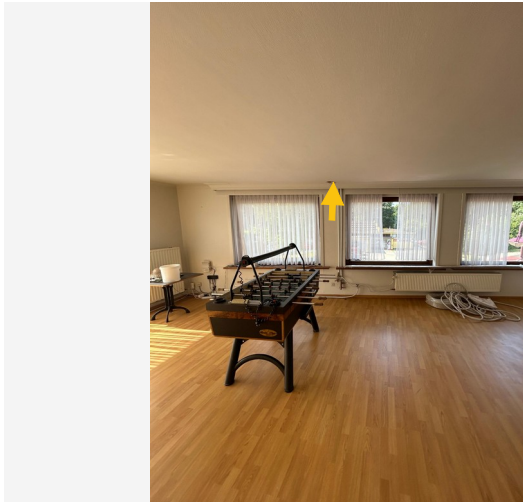
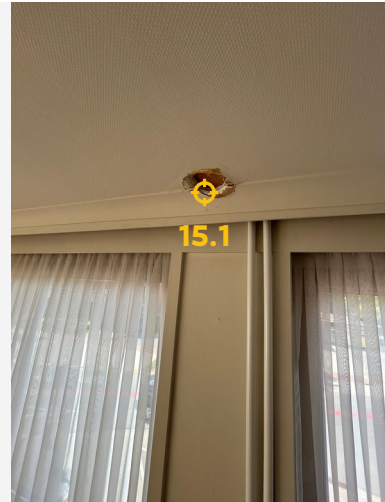
## Fiche 15: Pleisterwerk plafond met staalname niveau +1

Geen asbest

Beschrijving	Pleisterwerk plafond met staalname niveau +1
Omgeving	Binnen
Primaire drager	Plafond
Bindmiddel van materiaal	Gips - kalk
Gebondenheid op basis van bindmiddel	Niet-hechtgebonden
Hoeveelheid (oppervlakte - dikte - aantal)	• 300,00 m <sup>2</sup> - 0,40 cm - 1 stuk
Totaal volume	1,20 m <sup>3</sup>
Identificatiemethode	Vaststelling met monstername
Destructieve handeling voor identificatie	Nee
Opmerking	Aangegeven hoeveelheden en gewichten berusten louter op grove inschattingen en kunnen niet gebruikt worden in het kader van een meetstaat voor werken.

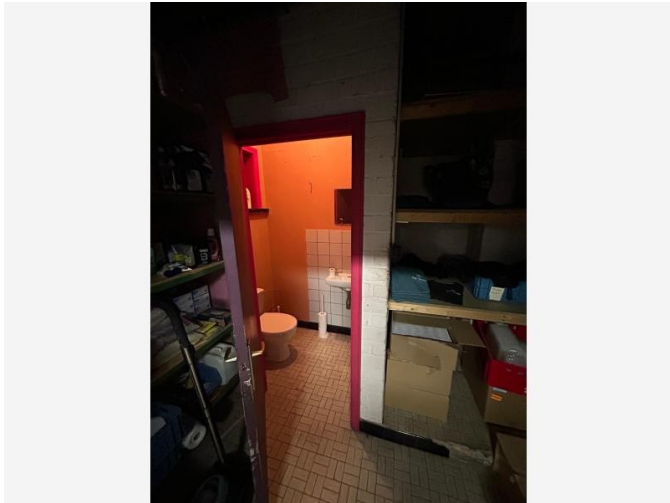
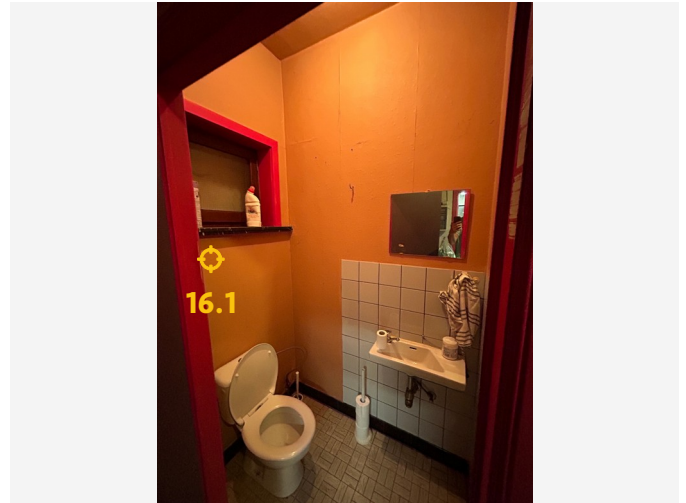
Beschrijving	Pleisterwerk wand met staalname niveau 0
Omgeving	Binnen
Primaire drager	Binnenwand
Bindmiddel van materiaal	Gips - kalk
Gebondenheid op basis van bindmiddel	Niet-hechtgebonden
Hoeveelheid (oppervlakte - dikte - aantal)	• 200,00 m <sup>2</sup> - 0,40 cm - 1 stuk
Totaal volume	0,80 m <sup>3</sup>
Identificatiemethode	Vaststelling met monstername
Destructieve handeling voor identificatie	Nee
Opmerking	Aangegeven hoeveelheden en gewichten berusten louter op grove inschattingen en kunnen niet gebruikt worden in het kader van een meetstaat voor werken.

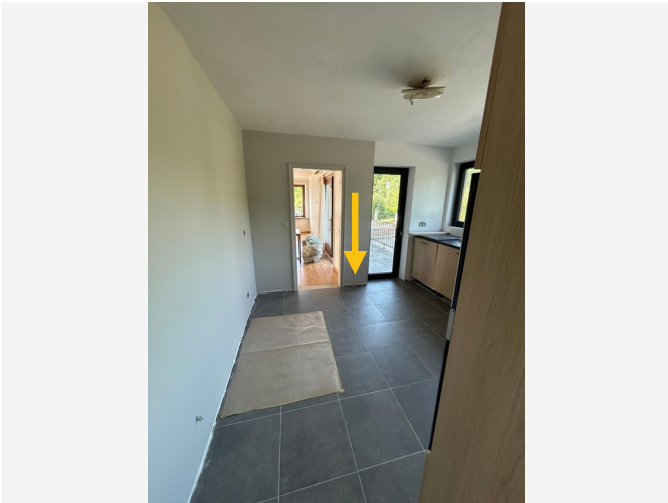
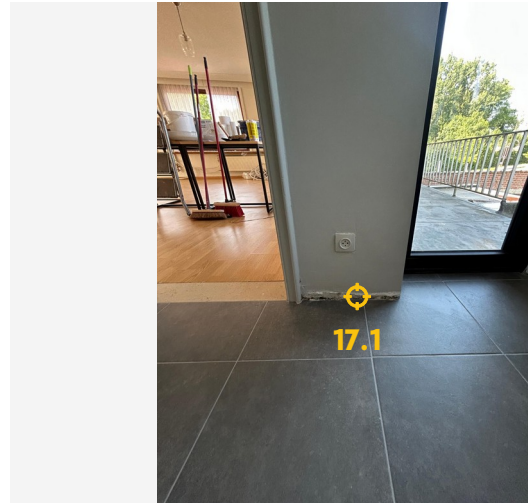
Beschrijving	Pleisterwerk wand met staalname niveau +1
Omgeving	Binnen
Primaire drager	Binnenwand
Bindmiddel van materiaal	Gips - kalk
Gebondenheid op basis van bindmiddel	Niet-hechtgebonden
Hoeveelheid (oppervlakte - dikte - aantal)	• 300,00 m <sup>2</sup> - 0,40 cm - 1 stuk
Totaal volume	1,20 m <sup>3</sup>
Identificatiemethode	Vaststelling met monstername
Destructieve handeling voor identificatie	Nee
Opmerking	Aangegeven hoeveelheden en gewichten berusten louter op grove inschattingen en kunnen niet gebruikt worden in het kader van een meetstaat voor werken.

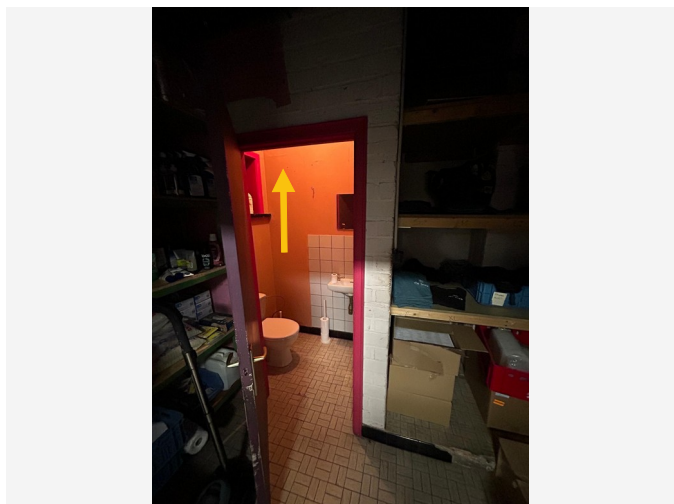
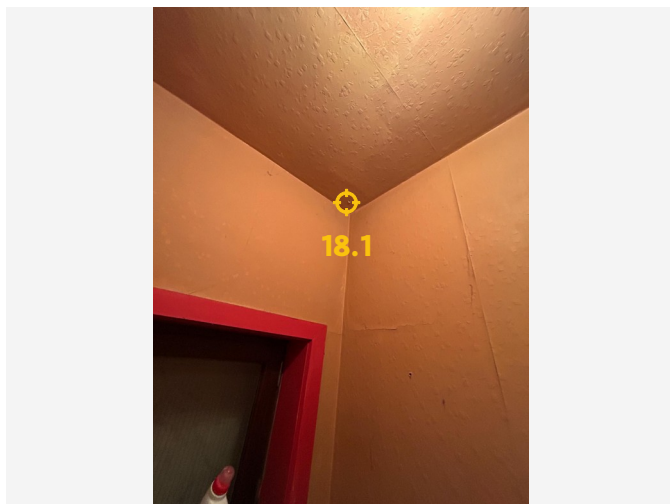
Beschrijving	Pleisterwerk plafond met staalname niveau 0
Omgeving	Binnen
Primaire drager	Plafond
Bindmiddel van materiaal	Gips - kalk
Gebondenheid op basis van bindmiddel	Niet-hechtgebonden
Hoeveelheid (oppervlakte - dikte - aantal)	• 3,00 m <sup>2</sup> - 0,40 cm - 1 stuk
Totaal volume	0,012 m <sup>3</sup>
Identificatiemethode	Vaststelling met monstername
Destructieve handeling voor identificatie	Nee
Opmerking	Aangegeven hoeveelheden en gewichten berusten louter op grove inschattingen en kunnen niet gebruikt worden in het kader van een meetstaat voor werken.
