# Asbestinventarisatetest

Jagersdal 59, 1600 Sint-Pieters-Leeuw

**Niet-asbestveilig**

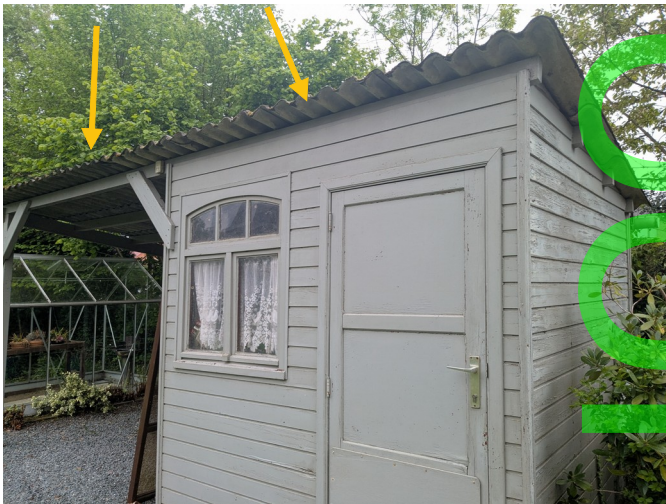
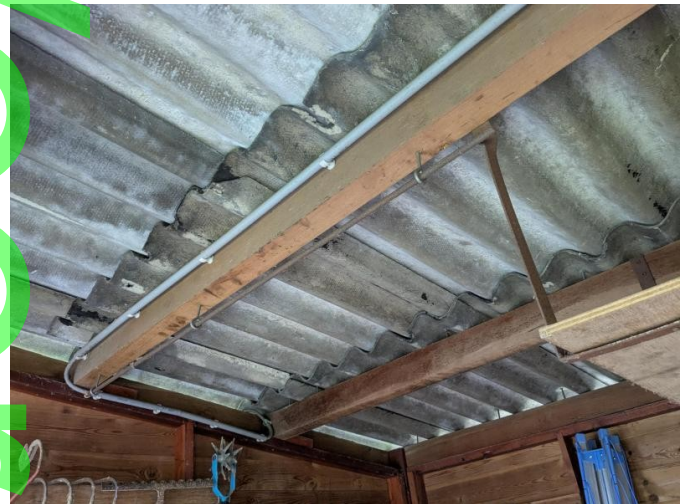
| Beschrijving | Type | Actie |
|---|---|---|
| 1. dak en afdak tuinhuis | Asbestmateriaal | Dringend verwijderen |

| Eindbeoordeling materiaalrisico | Hoog materiaalrisico en/of hoge kans op vezelvrijgave |

| Gebondenheid | Categorie 1: hechtgebonden in oorsprong |
| Asbestsoort (vezeltype) | Crocidoliet aanwezig |
| Asbestconcentratie | Laag (< 50%) |
| Afschermingsgraad van het gehele materiaal | Geheel of deels (ook) vrij aan de binnenlucht |
| Toestand van het materiaal | Matig beschadigd, matig verweerd |

| Asbestmateriaal | Dak- en gevelbekleding - Golfplaat |

**Dringend verwijderen**

- Zorg voor een veilig beheer. Vermijd het beschadigen van het asbestmateriaal. Controleer de toestand jaarlijks op wijzigingen.

- Eenvoudige handelingen: mag via doe-het-zelf of door werknemer(s) met opleidingsattest eenvoudige handelingen

Proberen de te verwijderen materialen in één geheel wegnemen, zonder de toepassing te moeten breken.

De te verwijderen materialen dienen bevochtigd of gefixeerd te worden.

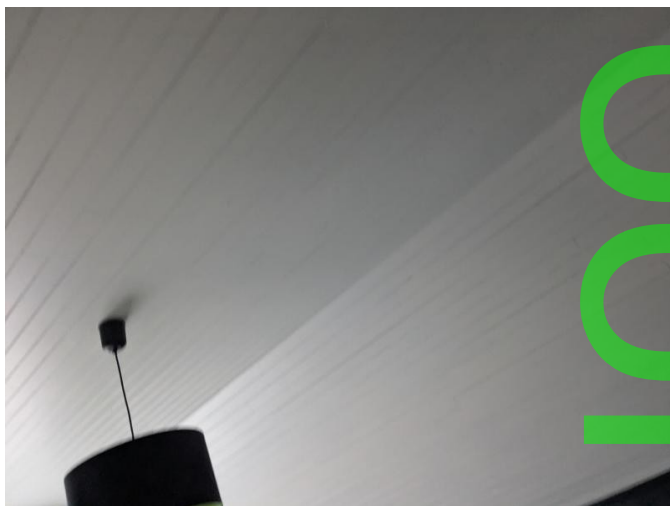
Situeringsfoto

**Reden:** Het te onderzoeken materiaal situeert zich hoger dan 3,50 m te rekenen vanaf een veilige ondergrond

**Uitleg van de asbestdeskundige:** We hebben geen gegevens van de aanwezigheid en de aard van het onderdak. Bij werken hieraan dient een analyse van het materiaal te gebeuren.

Verdere analyse vergt destructief onderzoek.

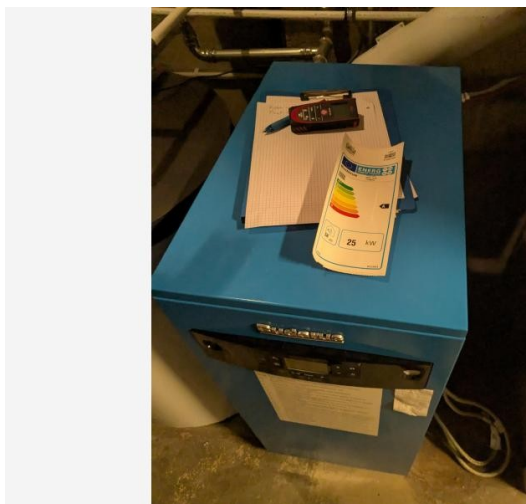
Situeringsfoto

#### Uitgesloten van inspectie

Bouwjaar: 2023

*Constructies gebouwd vanaf 2001 moeten niet onderzocht worden*

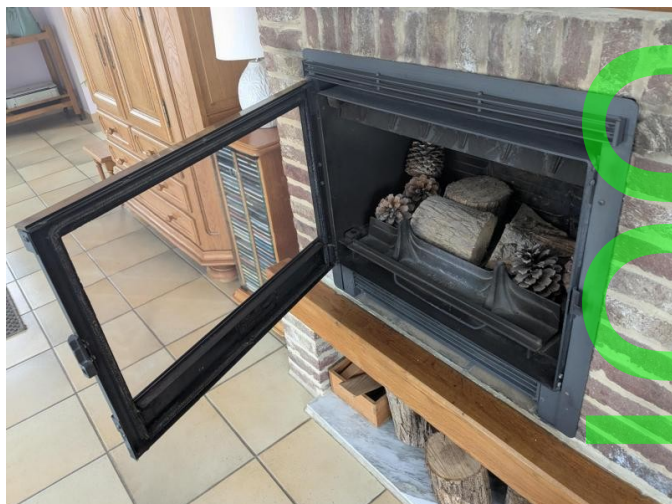
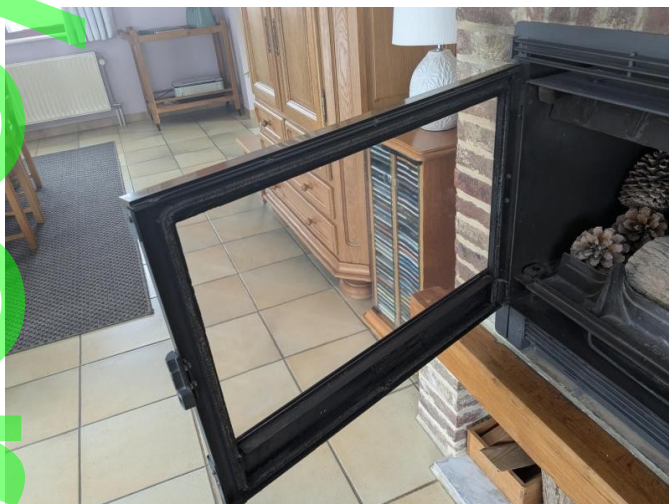
Geen asbest

| # | Type | Referentie | Resultaat |
|---|---|---|---|
| 4.1 | Puntmonster | 8769248 | Geen asbest |

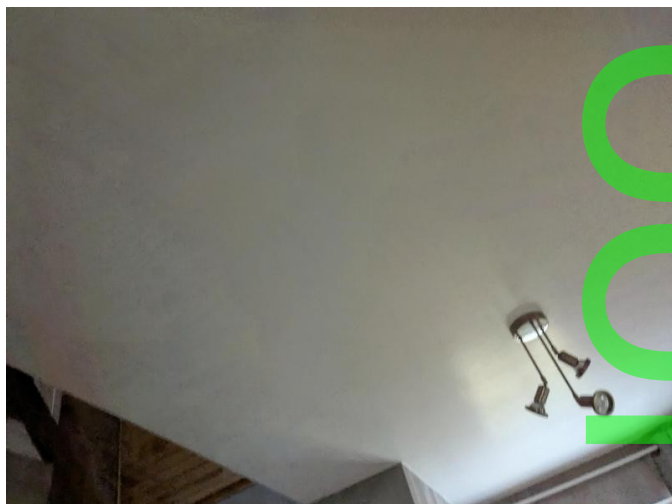
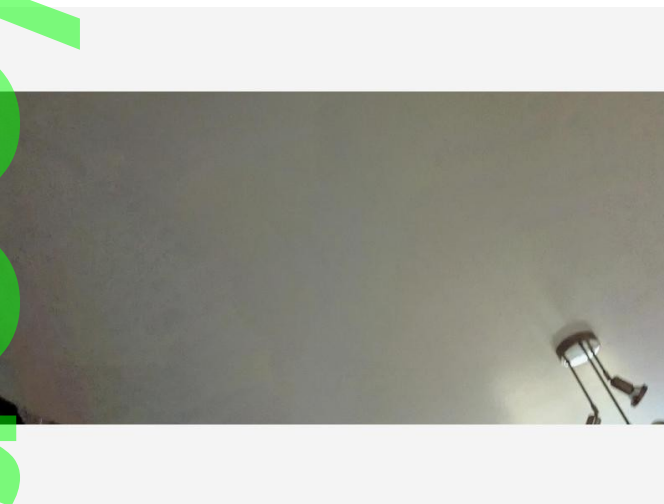
Geen asbest

| # | Type | Referentie | Resultaat |
|---|---|---|---|
| 5.1 | Mengmonster | 8769247 | Geen asbest |

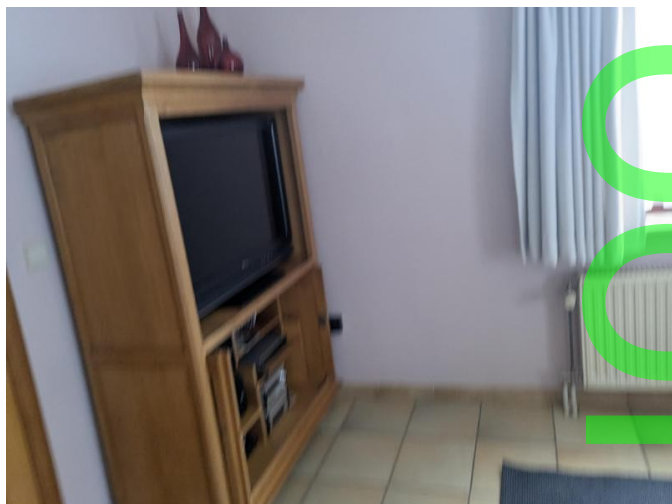
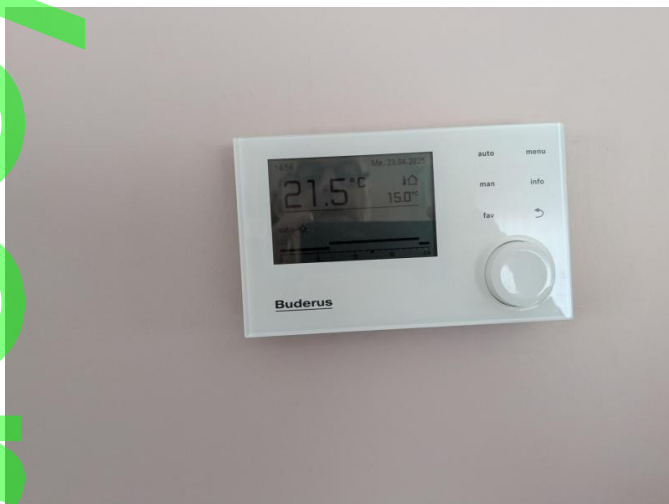
Geen asbest

| # | Type | Referentie | Resultaat |
|---|---|---|---|
| 6.1 | Mengmonster | 8769246 | Geen asbest |
