# Asbestinventarisatattest

Kapelleveld 9, 1742 Ternat

Attestnummer : 20250520-000576.000

**Niet-asbestveilig**

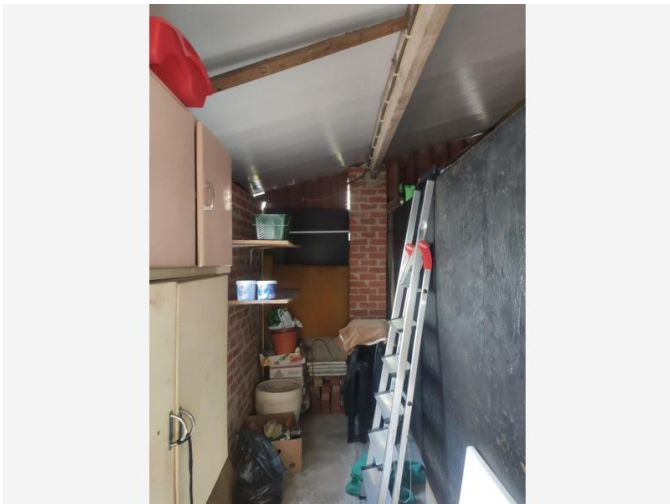
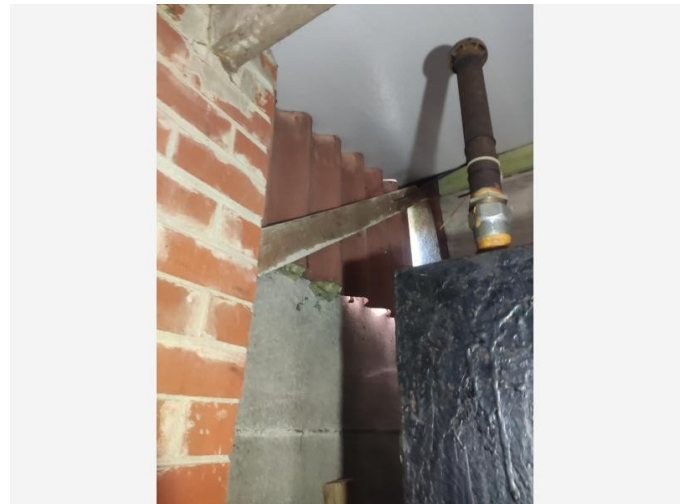
Eindbeoordeling materiaalrisico	Verhoogd materiaalrisico en/of verhoogde kans op vezelvrijgave
---------------------------------	--

Gebondenheid	Categorie 1: hechtgebonden in oorsprong
Asbestsoort (vezeltype)	Crocidoliet aanwezig
Asbestconcentratie	Laag (< 50%)
Afschermingsgraad van het gehele materiaal	Geheel of deels (ook) vrij aan de binnenlucht
Toestand van het materiaal	Licht beschadigd, licht verweerd. Intact calciumsilicaatmateriaal of categorie III 'gebondenheid'

Beschrijving	Golfplaten buitenberging
Omgeving	Grenst aan binnen- en buitenlucht
Primaire drager	Wand buitenschil
Asbestmateriaal	Dak- en gevelbekleding - Golfplaat
Bindmiddel van asbestmateriaal	Cement
Gebondenheid op basis van bindmiddel	Hecht
Hoeveelheid (oppervlakte - aantal)	• 0,50 m <sup>2</sup> - 2 stuks
Totale oppervlakte	1,00 m <sup>2</sup>
Eenvoudig bereikbaar	Ja
Bevestigingswijze	• Geschroefd
Identificatiemethode	Vaststelling zonder monstername
Destructieve handeling voor identificatie	Nee
Opmerking	Het betreft de 2 golfplaten aan de achterste wand van de buitenberging. De hoeveelheid is geschat.

Het asbestmateriaal valt onder de mijlpaal van 2034.

Verwijderen

- Zorg voor een veilig beheer. Vermijd het beschadigen van het asbestmateriaal. Controleer de toestand jaarlijks op wijzigingen.

- Eenvoudige handelingen: mag via doe-het-zelf of door werknemer(s) met opleidingsattest eenvoudige handelingen  
De toepassing mag zelf verwijderd worden onder de voorwaarden terug te vinden op:  
<https://ovam.vlaanderen.be/wie-mag-wat-verwijderen>

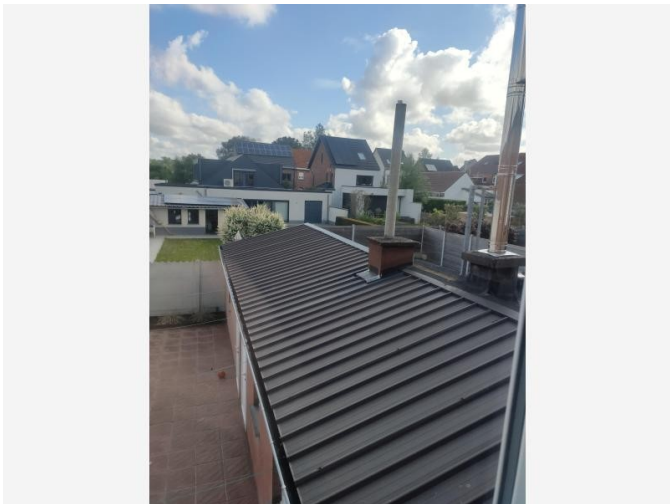
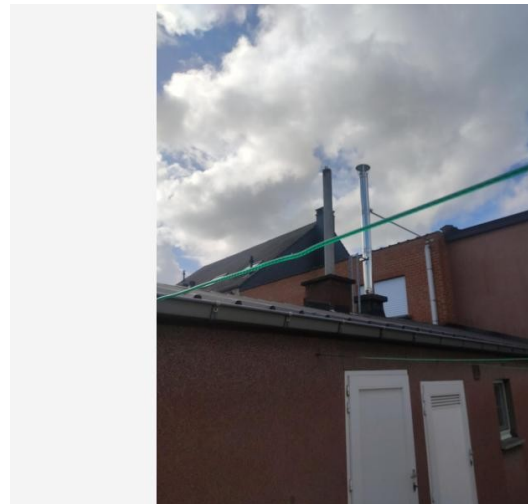
Eindbeoordeling materiaalrisico	Laag materiaalrisico en/of verlaagde kans op vezelvrijgave
---------------------------------	--

Gebondenheid	Categorie 1: hechtgebonden in oorsprong
Asbestsoort (vezeltype)	Crocidoliet aanwezig
Asbestconcentratie	Laag (< 50%)
Afschermingsgraad van het gehele materiaal	Geheel of deels vrij aan de buitenlucht
Toestand van het materiaal	Licht beschadigd, licht verweerd. Intact calciumsilicaatmateriaal of categorie III 'gebondenheid'

Beschrijving	Schouwpijp
Omgeving	Buiten
Primaire drager	Schuin dak
Asbestmateriaal	Rookgaskanaal
Bindmiddel van asbestmateriaal	Cement
Gebondenheid op basis van bindmiddel	Hecht
Hoeveelheid (lengte - omtrek - dikte - aantal)	<ul style="list-style-type: none"><li>• 2,50 m - 30,00 cm - 1,50 cm - 1 stuk</li></ul>
Totaal volume	0,011 m <sup>3</sup>
Eenvoudig bereikbaar	Ja
Bevestigingswijze	<ul style="list-style-type: none"><li>• Verlijmd, ingegoten, versmeerd</li></ul>
Identificatiemethode	Vaststelling zonder monstername
Destructieve handeling voor identificatie	Nee
Opmerking	Het betreft de schouwpijp boven de stookruimte achteraan de woning. De hoeveelheid is geschat.

Het asbestmateriaal valt onder de mijlpaal van 2034.

Verwijderen

- Zorg voor een veilig beheer. Vermijd het beschadigen van het asbestmateriaal. Controleer de toestand jaarlijks op wijzigingen.
- Voer bijkomende staalname(s) uit.

- Eenvoudige handelingen: mag via doe-het-zelf of door werknemer(s) met opleidingsattest eenvoudige handelingen  
De toepassing mag zelf verwijderd worden onder de voorwaarden terug te vinden op:  
<https://ovam.vlaanderen.be/wie-mag-wat-verwijderen>

- Eenvoudige handelingen: enkel door erkend asbestverwijderaar  
Verwijderingsvoorschriften volgens Codex over het welzijn op het werk Art. VI.3-54.

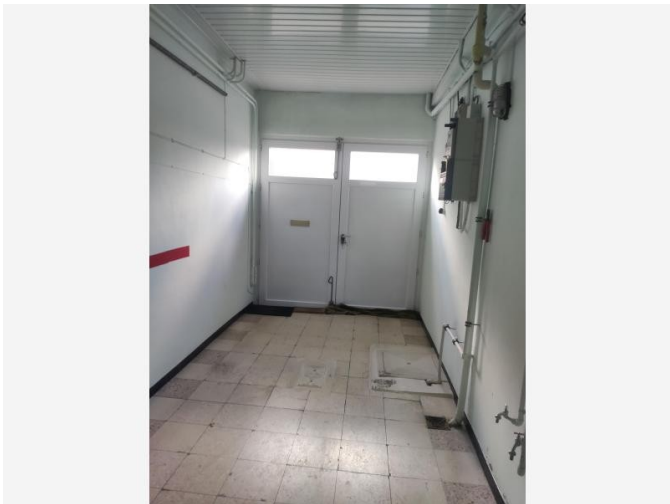
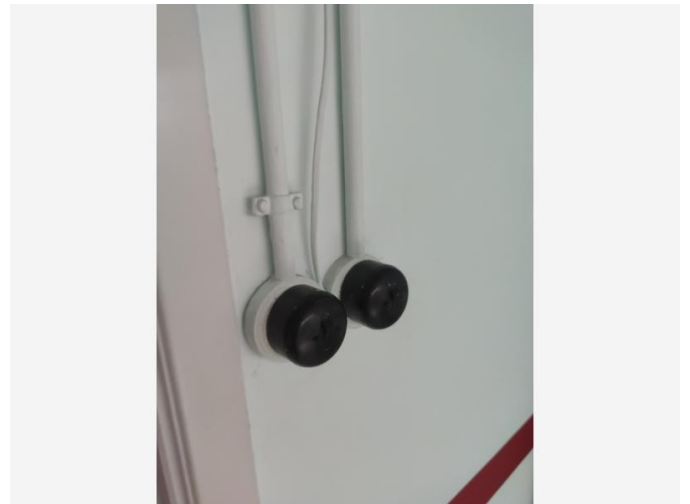
Eindbeoordeling materiaalrisico	Laag materiaalrisico en/of verlaagde kans op vezelvrijgave
---------------------------------	--

Gebondenheid	Categorie 1: hechtgebonden in oorsprong
Asbestsoort (vezeltype)	Crocidoliet aanwezig
Asbestconcentratie	Laag (< 50%)
Afschermingsgraad van het gehele materiaal	Geheel of deels (ook) vrij aan de binnenlucht
Toestand van het materiaal	Onbeschadigd, niet verweerd

Beschrijving	Elektrisch materiaal
Omgeving	Binnen
Primaire drager	Communicatie en elektrische infrastructuur en uitrusting
Asbestmateriaal	Plaat, paneel, tablet - Type Bakeliet
Bindmiddel van asbestmateriaal	Kunststof of -hars
Gebondenheid op basis van bindmiddel	Hecht
Hoeveelheid (oppervlakte - dikte - aantal)	<ul style="list-style-type: none"><li>• 0,10 m<sup>2</sup> - 0,30 cm - 1 stuk</li><li>• 0,05 m<sup>2</sup> - 0,30 cm - 4 stuks</li></ul>
Totaal volume	< 0,001 m <sup>3</sup>
Eenvoudig bereikbaar	Ja
Bevestigingswijze	<ul style="list-style-type: none"><li>• Geschroefd</li></ul>
Identificatiemethode	Vaststelling zonder monsternamen
Destructieve handeling voor identificatie	Nee
Opmerking	Het betreft 4 schakelaars en een bakje, in de buitenwc en de garage. De hoeveelheid is geschat.

Het asbestmateriaal valt onder de mijlpaal van 2040.

Zorgvuldig beheren

- Zorg voor een veilig beheer. Vermijd het beschadigen van het asbestmateriaal. Controleer de toestand jaarlijks op wijzigingen.

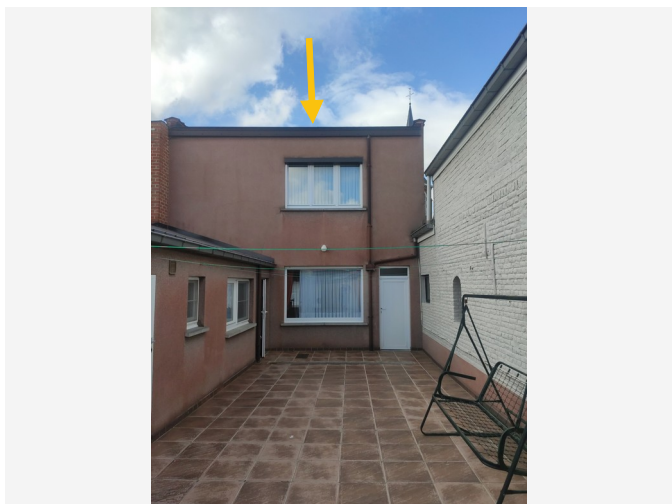
*Situeringsfoto*

**Reden:** Het te onderzoeken materiaal situeert zich hoger dan 3,50 m te rekenen vanaf een veilige ondergrond

**Uitleg van de asbestdeskundige:** Het is niet mogelijk om het dak en een eventueel onderdak te onderzoeken, daar het zich hoger dan 3,50 meter vanaf een veilige ondergrond situeert.

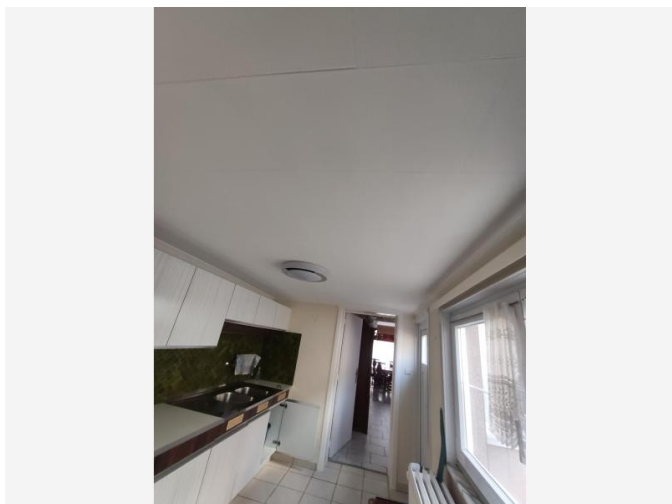
De zichtbare plafonds zijn niet bepleisterd.

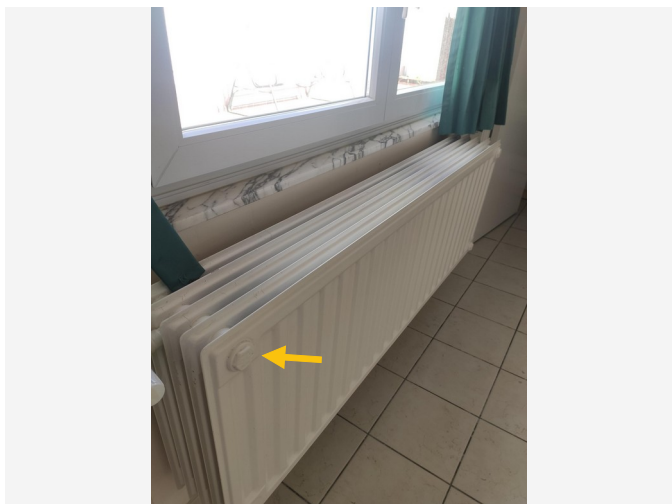
Kans op aanwezigheid van asbestverdacht afdichtingsmateriaal in de verwarmingen van het type zie foto. Staalname niet mogelijk binnen het kader van een niet-destructieve inventaris.

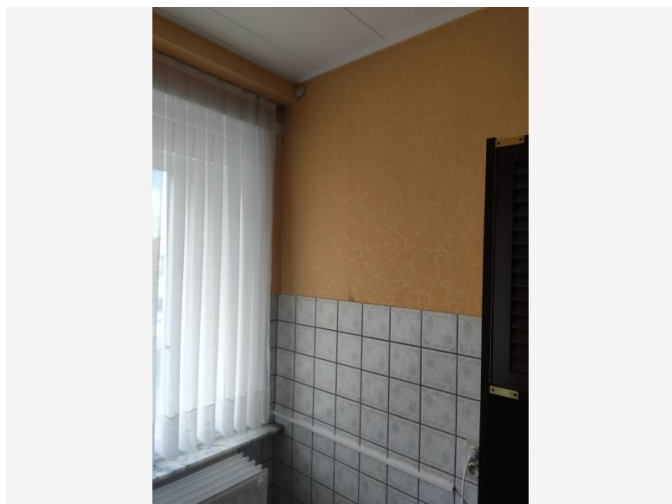
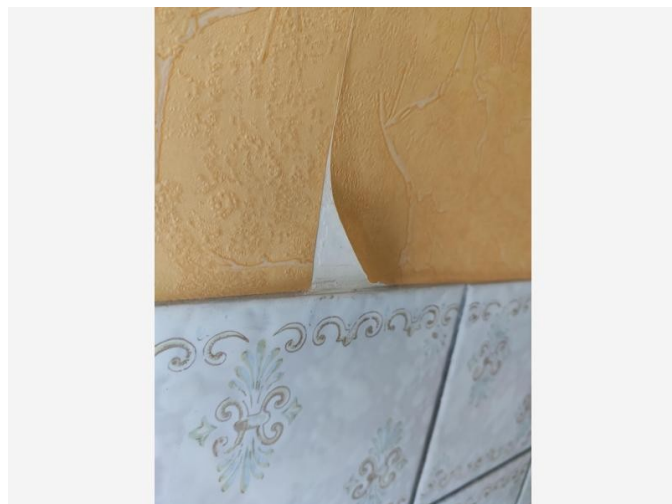
## Fiche 7: Pleisterwerk muren

Geen asbest

#	Type	Referentie	Resultaat
7.1	Mengmonster	5403	Geen asbest

Beschrijving	Pleisterwerk muren
Omgeving	Binnen
Primaire drager	Binnenwand
Bindmiddel van materiaal	Gips - kalk
Gebondenheid op basis van bindmiddel	Niet-hechtgebonden
Hoeveelheid (oppervlakte - dikte - aantal)	• 180,00 m <sup>2</sup> - 2,00 cm - 1 stuk
Totaal volume	3,60 m <sup>3</sup>
Identificatiemethode	Vaststelling met monsternamen
Destructieve handeling voor identificatie	Nee
Opmerking	Puntmonsters van het pleisterwerk aan de binnenwanden van de stookruimte, een trappenhal (gelijkvloers), een natte ruimte (badkamer) en een individuele ruimte (1ste verdiep) werden opgenomen in het mengmonster. De hoeveelheid is geschat.

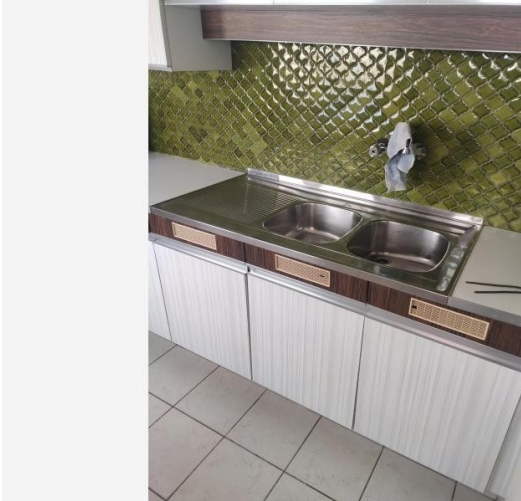
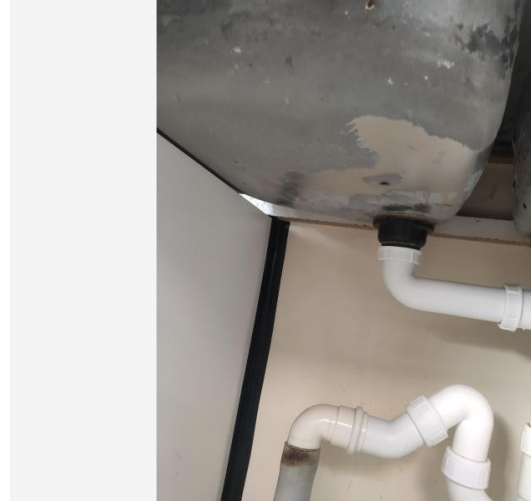
## Fiche 8: Coating onder wastafel

Geen asbest

#	Type	Referentie	Resultaat
8.1	Puntmonster	5404	Geen asbest

Beschrijving	Coating onder wastafel
Omgeving	Binnen
Primaire drager	Sanitaire infrastructuur en uitrusting (toe- en afvoer)
Bindmiddel van materiaal	Lijm
Gebondenheid op basis van bindmiddel	Hecht
Hoeveelheid (gewicht - aantal)	<ul style="list-style-type: none"><li>• 0,20 kg - 2 stuks</li></ul>
Totaal gewicht	0,40 kg
Identificatiemethode	Vaststelling met monstername
Destructieve handeling voor identificatie	Nee
Opmerking	Het betreft de coatingslaag onder de wastafel in de keuken. De hoeveelheid is geschat.
