# Asbestinventarisatattest

Liersesteenweg 152/101, 2800 Mechelen

Attestnummer : 20250716-000339.000

Uitgegeven op : 16.07.2025

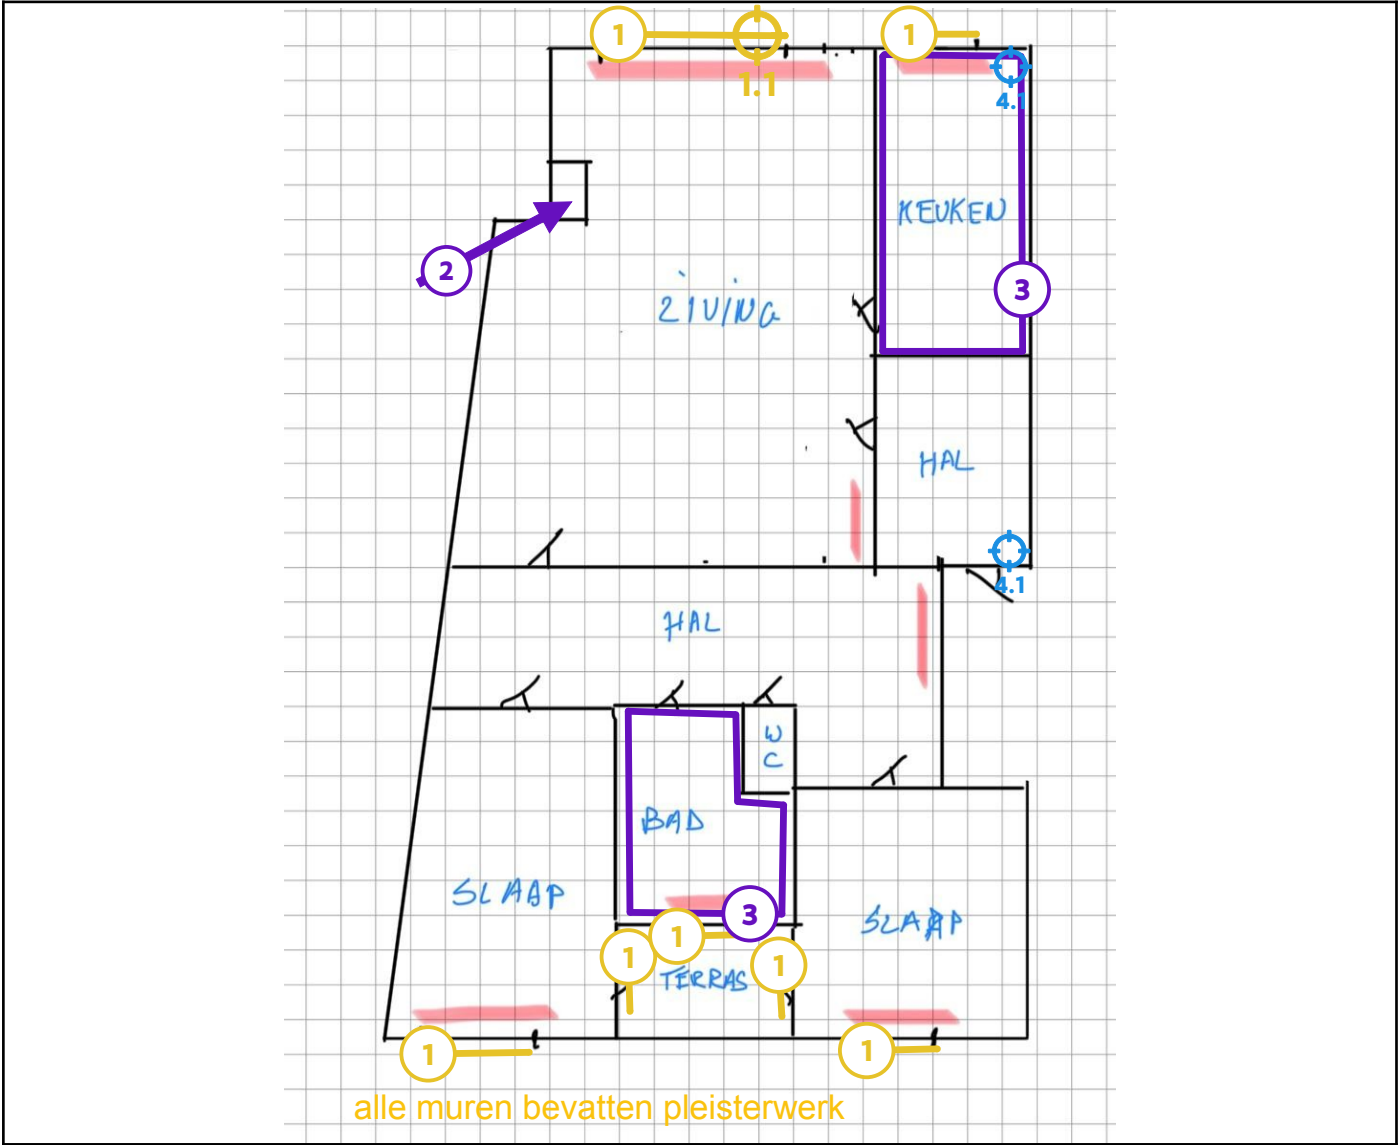
# Plan 1.1: Appartement bus 101

Beschrijving	Type	Actie
1. Mastiek/kit tussen glas en profiel - buiten	Asbestmateriaal	Zorgvuldig beheren
1.1 Code: M03	Puntmonster	-
2. Binnenzijde en bovenzijde van de schouw	Beperking	-
3. Tegellijm achter wandtegels & plinten	Advies	-
4. Pleisterwerk wanden	Geen asbest	-

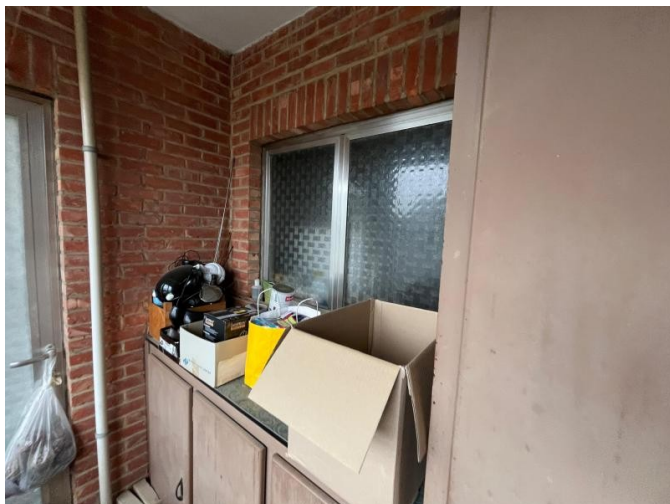
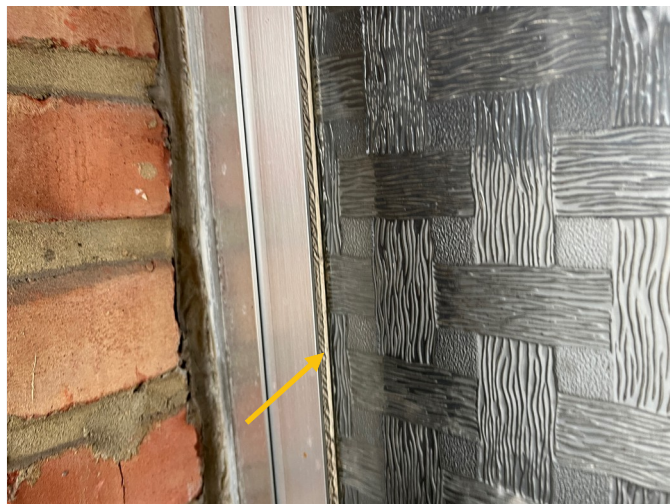
Eindbeoordeling materiaalrisico	Laag materiaalrisico en/of verlaagde kans op vezelvrijgave
---------------------------------	--

Gebondenheid	Categorie 1: hechtgebonden in oorsprong
Asbestsoort (vezeltype)	Alleen chrysotiel
Asbestconcentratie	Laag (< 50%)
Afschermingsgraad van het gehele materiaal	Geheel of deels vrij aan de buitenlucht
Toestand van het materiaal	Licht beschadigd, licht verweerd. Intact calciumsilicaatmateriaal of categorie III 'gebondenheid'

#	Type	Referentie	Resultaat
1.1	Puntmonster	M03	Chrysotiel

Beschrijving	Mastiek/kit tussen glas en profiel - buiten
Omgeving	Buiten
Primaire drager	Wandopening verticaal (raam, deur, ...)
Asbestmateriaal	In-situ afwerkingslagen - Pasta, stopverf, voegsel, stopsel, vulsel, mastiek, kitten, ...
Bindmiddel van asbestmateriaal	Kitten, mastiek, pasta
Gebondenheid op basis van bindmiddel	Hecht
Hoeveelheid (gewicht - aantal)	<ul style="list-style-type: none"><li>• 4,00 kg - 1 stuk</li></ul>
Totaal gewicht	4,00 kg
Eenvoudig bereikbaar	Ja
Bevestigingswijze	<ul style="list-style-type: none"><li>• Verlijmd, ingegoten, versmeerd</li></ul>
Identificatiemethode	Vaststelling met monstername
Destructieve handeling voor identificatie	Nee
Opmerking	De hoeveelheid betreft een schatting

- Zorg voor een veilig beheer. Vermijd het beschadigen van het asbestmateriaal. Controleer de toestand jaarlijks op wijzigingen.

- Eenvoudige handelingen: mag via doe-het-zelf of door werknemer(s) met opleidingsattest eenvoudige handelingen  
Bij het uitvoeren van eenvoudige handelingen, zoals toegestaan via doe-het-zelfmethoden of door werknemers met een opleidingsattest, is het gebruik van de juiste persoonlijke beschermingsmiddelen (PBM's) verplicht om blootstelling aan asbestvezels te voorkomen. Wij adviseren echter om asbest te laten verwijderen door een werknemer met opleidingscertificaat. Maar het is ook toegestaan via de doe-het-zelfmethode, mits de juiste voorzorgsmaatregelen en PBM's in acht worden genomen. De volgende PBM's dienen altijd aanwezig te zijn:
  - FFP3-mondmasker of halfgelaatsmasker met P3 filter
  - wegwerpoverall (Tyvek CATIII, type 5 en 6),
  - handschoenen wegwerp of afwasbaar

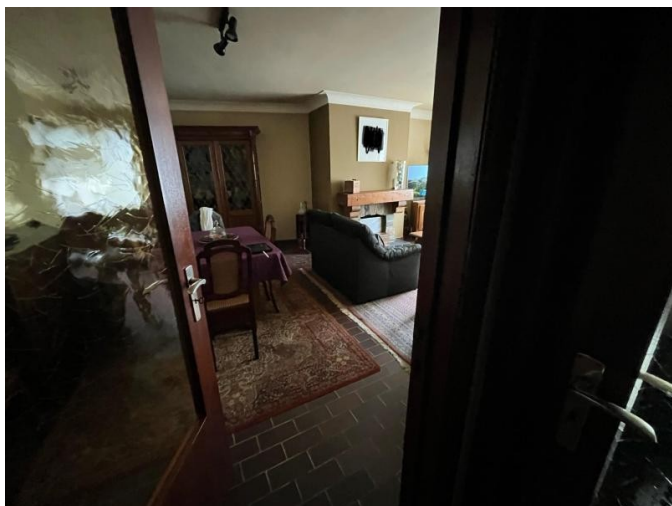
**Reden:** Het te onderzoeken materiaal situeert zich hoger dan 3,50 m te rekenen vanaf een veilige ondergrond

**Uitleg van de asbestdeskundige:** De rookgaskanalen zijn niet inspecteerbaar van binnen en de hoogte is hoger dan 3,50m en niet visueel vaststelbaar. Dit betreft een beperking op middellange termijn.

(Asbest)materiaal	Rookgaskanaal
Karakterisatie	Asbest (verdacht)
Primaire drager	HVAC infrastructuur en uitrusting

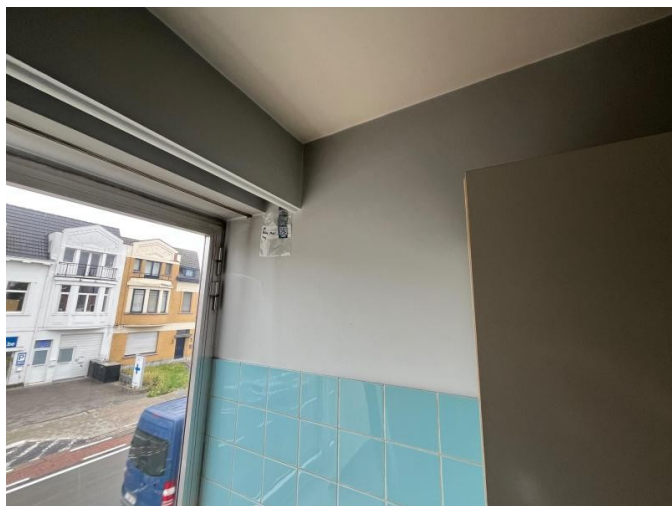
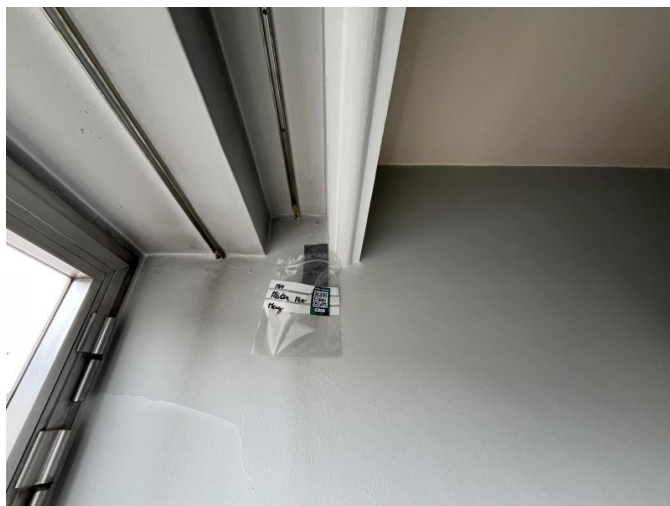
## Fiche 4: Pleisterwerk wanden

Geen asbest

#	Type	Referentie	Resultaat
4.1	Mengmonster	M01	Geen asbest

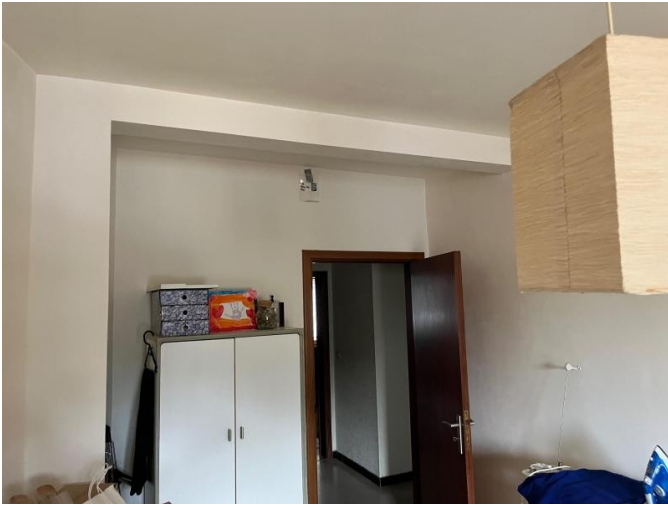
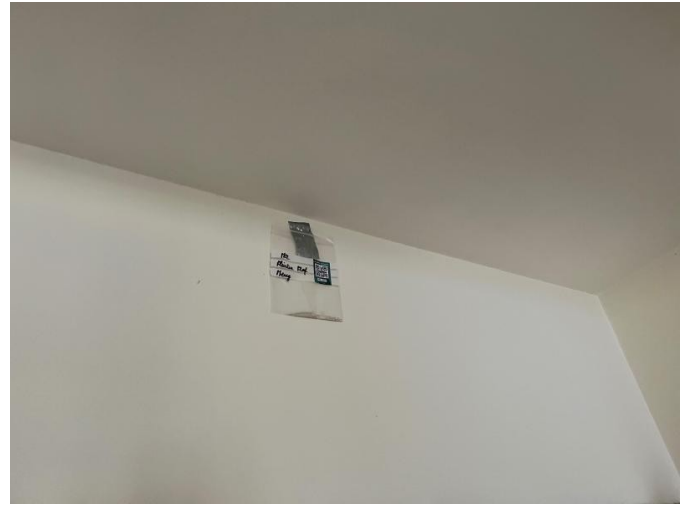
## Fiche 5: Pleisterwerk plafonds

Geen asbest

#	Type	Referentie	Resultaat
5.1	Mengmonster	M02	Geen asbest
