# Asbestinventarisatetest

Liersesteenweg 152/102, 2800 Mechelen

Attestnummer : **20250716-000342.000**

Uitgegeven op : **16.07.2025**

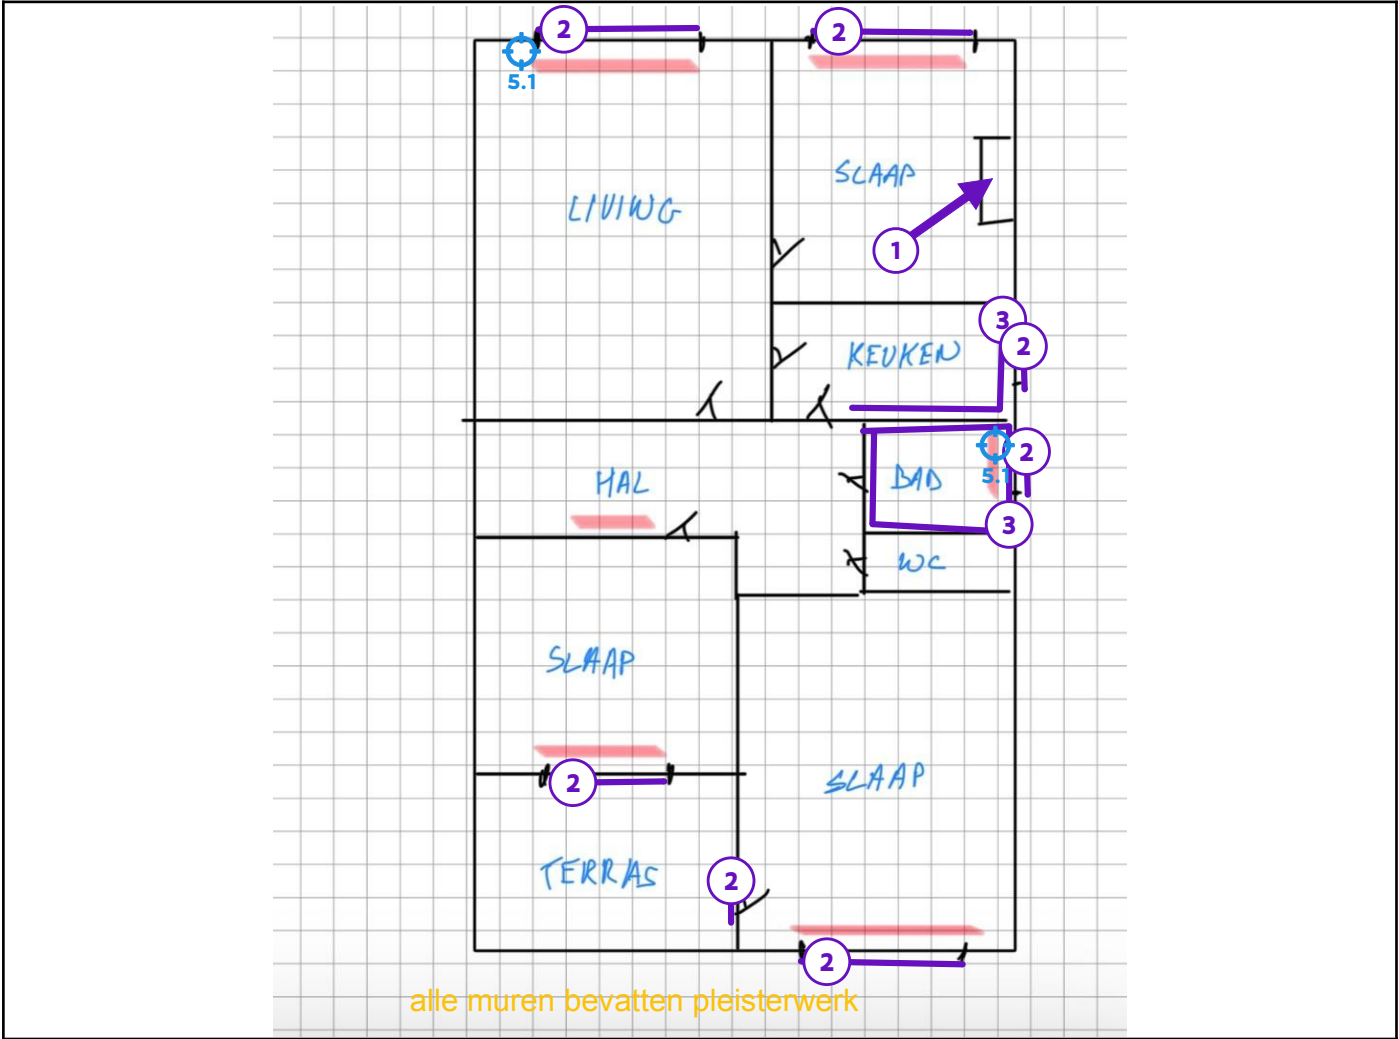
# Plan 1.1: Appartement bus 101

Beschrijving	Type	Actie
1. Binnenzijde en bovenzijde van de schouw	Beperking	-
2. Afkitting ramen	Advies	-
3. Tegellijm achter wandtegels & plinten	Advies	-
5. Pleisterwerk wanden	Geen asbest	-
5.1 Code: M01	Mengmonster	-

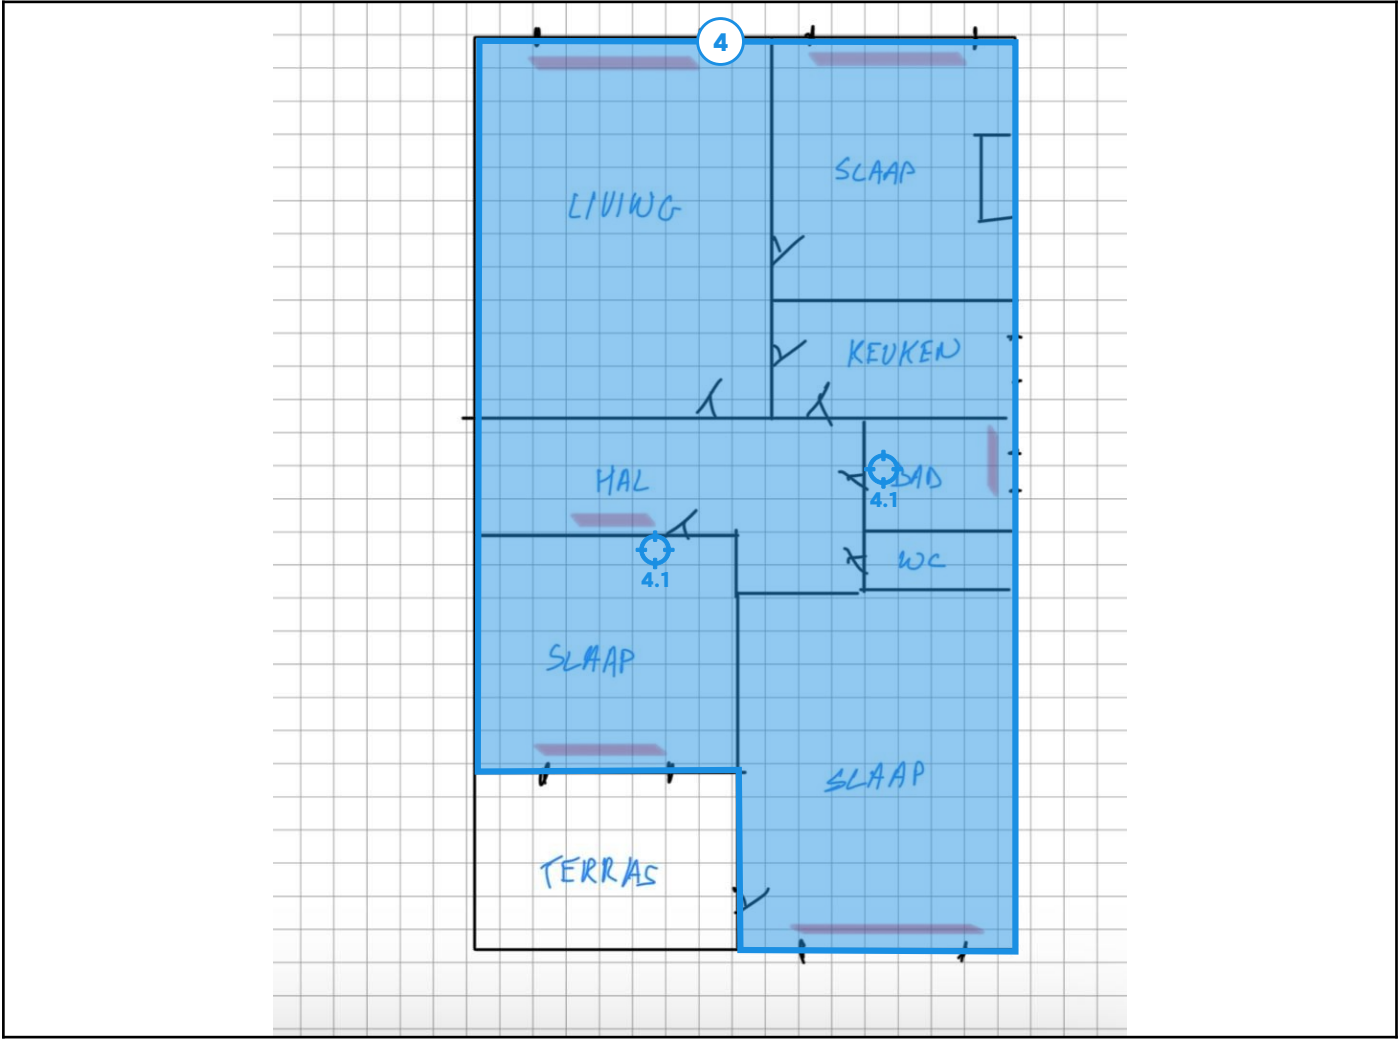
# Plan 1.2: Appartement bus 101

Beschrijving	Type	Actie
4. Pleisterwerk plafonds	Geen asbest	-
4.1 Code: M02	Mengmonster	-

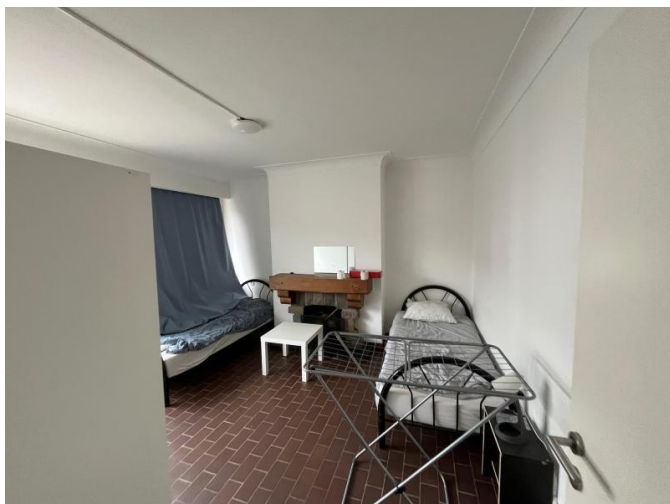
Situeringsfoto

**Reden:** Het te onderzoeken materiaal situeert zich hoger dan 3,50 m te rekenen vanaf een veilige ondergrond

**Uitleg van de asbestdeskundige:** De rookgaskanalen zijn niet inspecteerbaar van binnen en de hoogte is hoger dan 3,50m en niet visueel vaststelbaar. Dit betreft een beperking op middellange termijn.

(Asbest)materiaal	Rookgaskanaal
Karakterisatie	Asbest (verdacht)
Primaire drager	HVAC infrastructuur en uitrusting

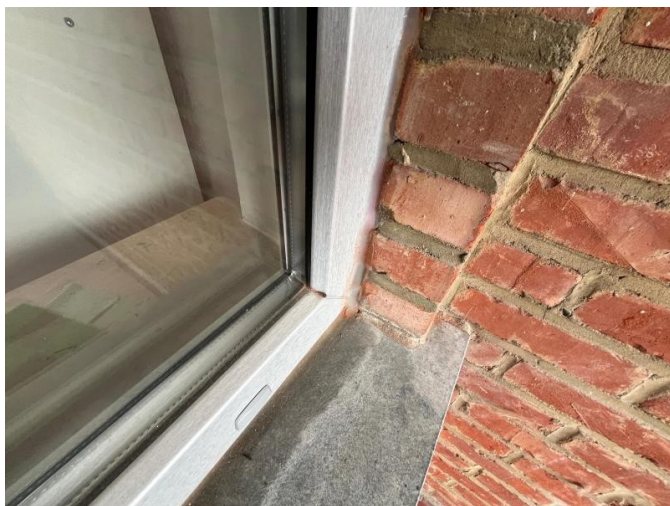
*Vrije foto*

De afkitting van de ramen bestaat uit siliconen. Dit is niet asbestverdacht

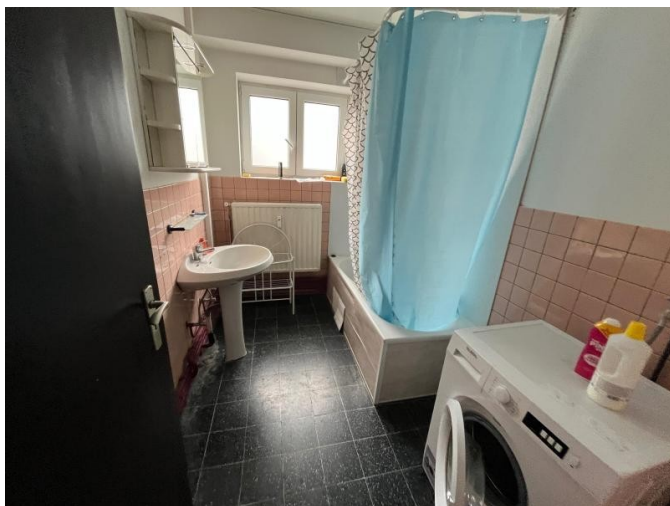
Vrije foto

Op moment van de inspectie kon niet worden nagegaan of de tegellijm achter de muurtegels/plinten asbestverdacht is. Bij renovatie of verwijdering van de tegels dient het materiaal te worden geanalyseerd voor de werken van start gaan.

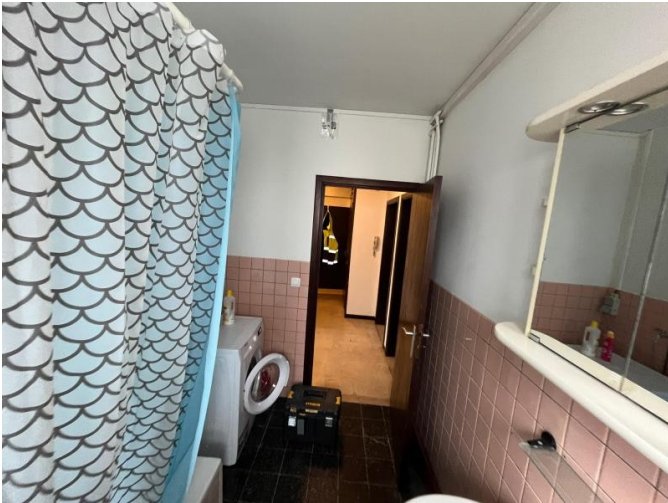
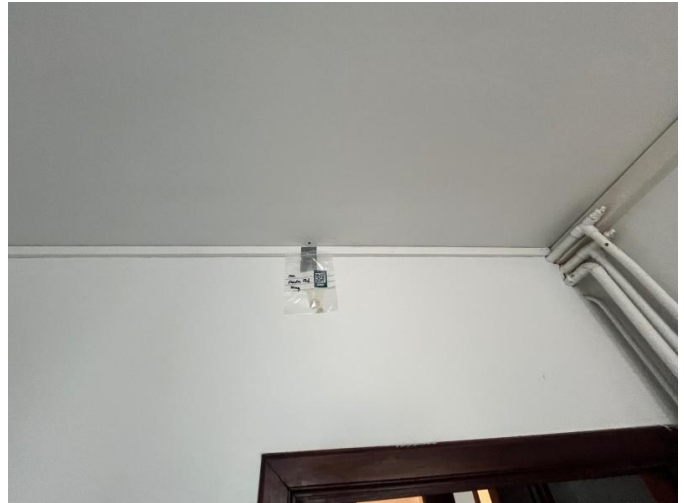
## Fiche 4: Pleisterwerk plafonds

Geen asbest

#	Type	Referentie	Resultaat
4.1	Mengmonster	M02	Geen asbest

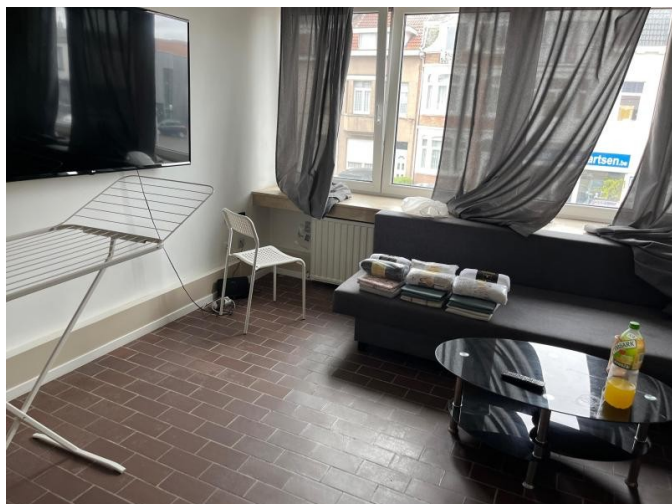
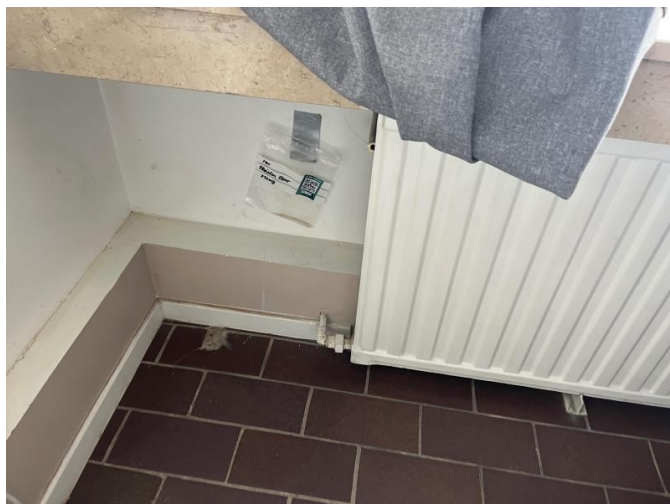
## Fiche 5: Pleisterwerk wanden

Geen asbest

#	Type	Referentie	Resultaat
5.1	Mengmonster	M01	Geen asbest
