Asbestinventarisatetest

Liersesteenweg 152/201, 2800 Mechelen

Attestnummer : 20250716-000303.000

Uitgegeven op : 16.07.2025

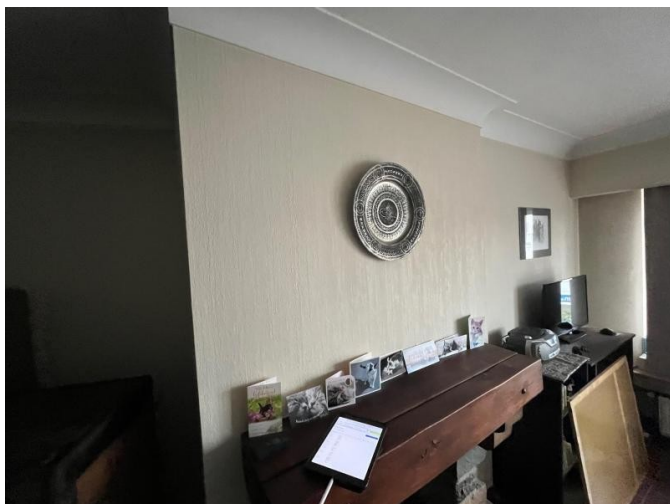
Situeringsfoto

Tijdelijke beperking

Reden: Het te onderzoeken materiaal situeert zich hoger dan 3,50 m te rekenen vanaf een veilige ondergrond

Uitleg van de asbestdeskundige: De rookgaskanalen zijn niet inspecteerbaar van binnen en de hoogte is hoger dan 3,50m en niet visueel vaststelbaar. Dit betreft een beperking op middellange termijn.

(Asbest)materiaal	Rookgaskanaal
Karakterisatie	Asbest (verdacht)
Primaire drager	HVAC infrastructuur en uitrusting

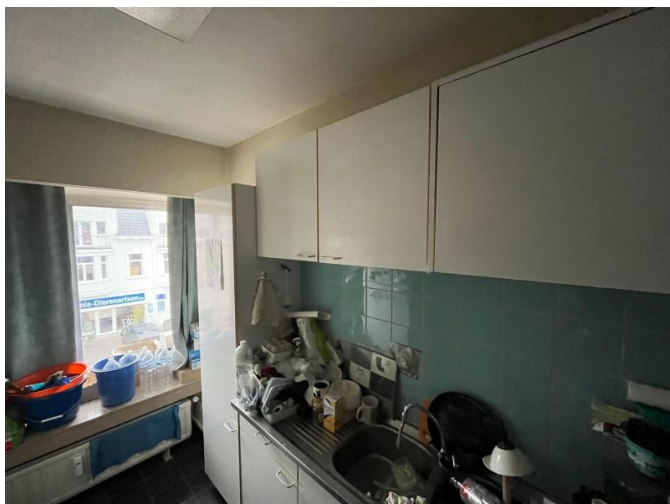
Vrije foto

Identificatiemethode	Redelijk vermoeden
Primaire drager	Binnenwand
(Asbest)materiaal	In-situ afwerkingslagen - Lijm laag

Op moment van de inspectie kon niet worden nagegaan of de tegellijm achter de muurtegels/plinten asbestverdacht is. Bij renovatie of verwijdering van de tegels dient het materiaal te worden geanalyseerd voor de werken van start gaan.

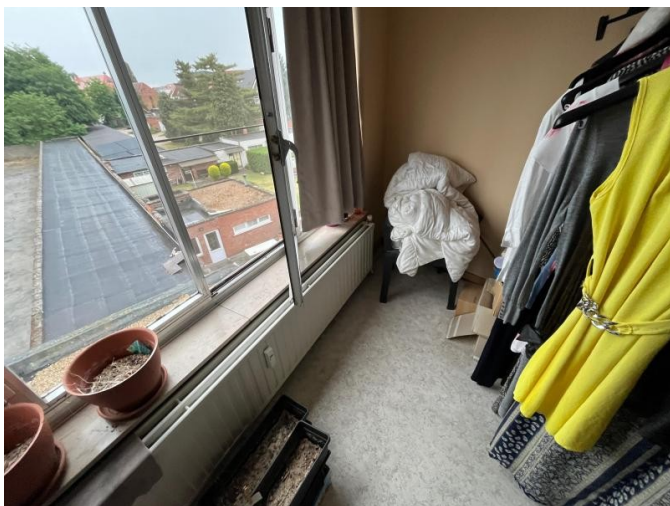
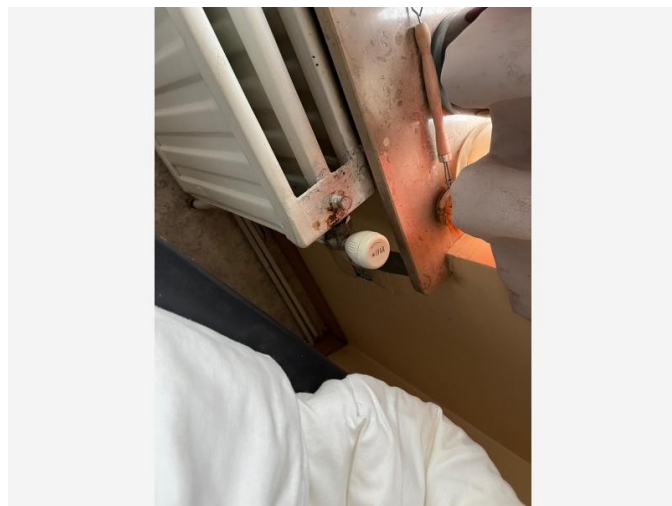
Fiche 3: Pleisterwerk wanden

Geen asbest

#	Type	Referentie	Resultaat
3.1	Mengmonster	M01	Geen asbest

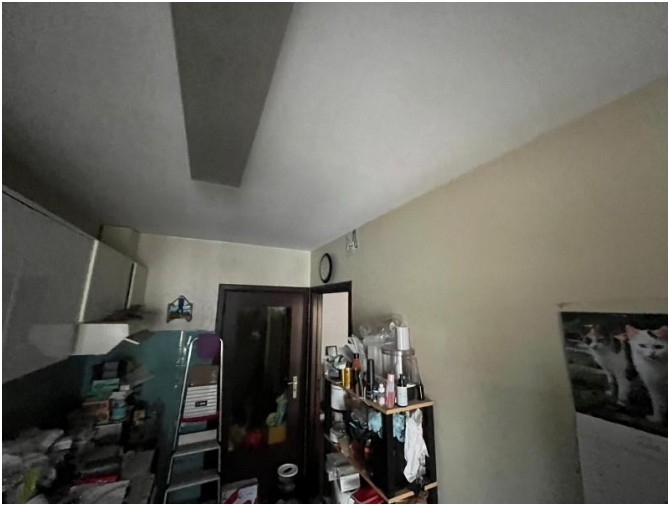
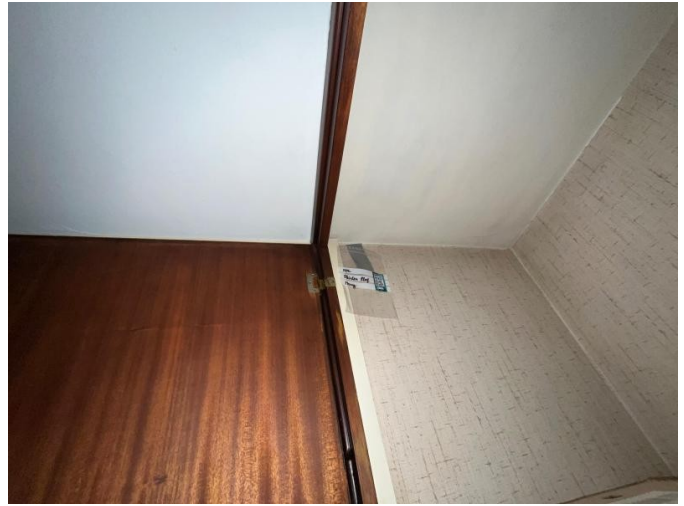
Fiche 4: Pleisterwerk plafonds

Geen asbest

#	Type	Referentie	Resultaat
4.1	Mengmonster	M02	Geen asbest

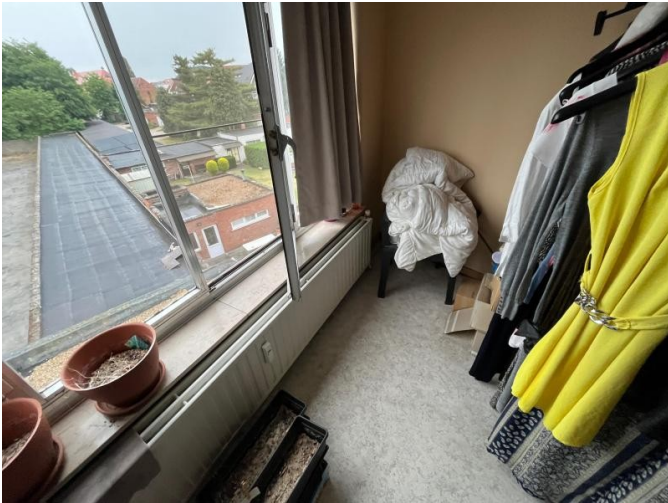
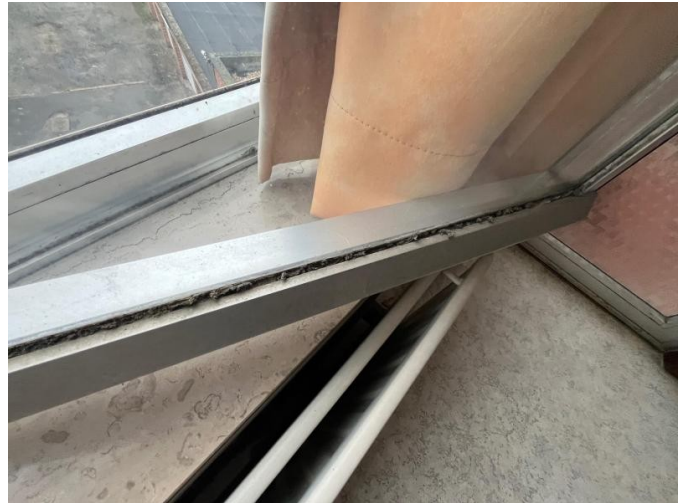
Fiche 5: Mastiek/kit tussen glas en profiel - buiten

Geen asbest

#	Type	Referentie	Resultaat
5.1	Mengmonster	M03	Geen asbest
