Asbestinventarisatetest

Schotensesteenweg 193/302, 2100 Antwerpen

Attestnummer : 20250408-000520.000

Niet-asbestveilig

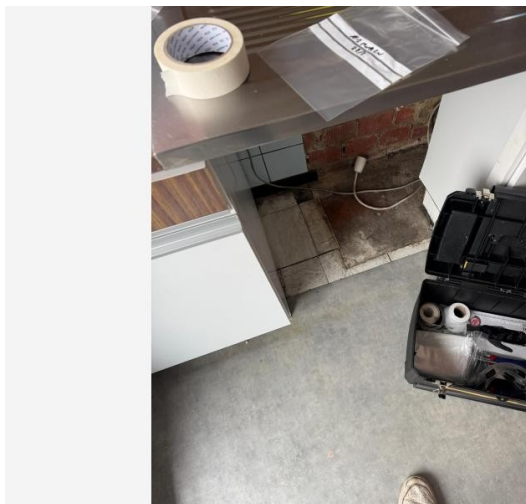
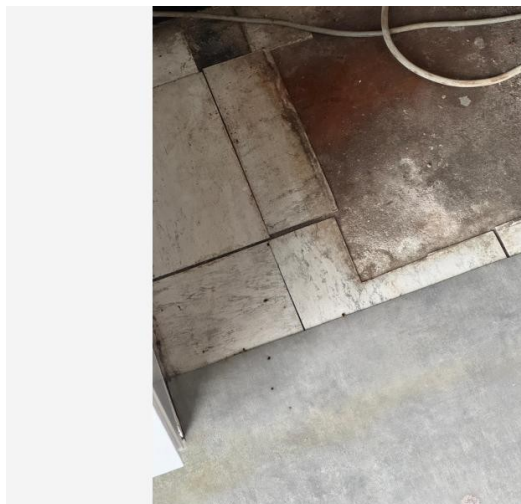
Eindbeoordeling materiaalrisico	Verhoogd materiaalrisico en/of verhoogde kans op vezelvrijgave
---------------------------------	--

Gebondenheid	Categorie 1: hechtgebonden in oorsprong
Asbestsoort (vezeltype)	Alleen chrysotiel
Asbestconcentratie	Laag (< 50%)
Afschermingsgraad van het gehele materiaal	Geheel of deels (ook) vrij aan de binnenlucht
Toestand van het materiaal	Matig beschadigd, matig verweerd

#	Type	Referentie	Resultaat
1.1	Mengmonster	#3 Vinyl tegel	Chrysotiel

Beschrijving	Vinyl tegels keuken
Omgeving	Binnen
Primaire drager	Vloer
Asbestmateriaal	Prefab - afwerking - Tegel
Bindmiddel van asbestmateriaal	Kunststof of -hars
Gebondenheid op basis van bindmiddel	Hecht
Hoeveelheid (oppervlakte - dikte - aantal)	<ul style="list-style-type: none">• 8,00 m² - 0,20 cm - 1 stuk
Totaal volume	0,016 m ³
Eenvoudig bereikbaar	<p>Nee</p> <ul style="list-style-type: none">• Het asbestmateriaal is bedekt (uitgezonderd laag verf, coating, behang, kunststof, textiel) en het wegnemen van het bedekkende materiaal kan niet zonder het bedekkende materiaal te beschadigen.
Bevestigingswijze	<ul style="list-style-type: none">• Verlijmd, ingegoten, versmeerd
Identificatiemethode	Vaststelling met monstername
Destructieve handeling voor identificatie	Nee

Maatregelen nemen

- Zorg voor een veilig beheer. Vermijd het beschadigen van het asbestmateriaal. Controleer de toestand jaarlijks op wijzigingen.
- Zorg voor een veilig beheer en verwijder dit asbestmateriaal wanneer het bij werken eenvoudig bereikbaar wordt. Controleer de toestand jaarlijks op wijzigingen.

- Eenvoudige handelingen: enkel door erkend asbestverwijderaar
Indien verwijderd kan worden zonder risico op vrijgave asbestvezels; te evalueren door verwijderaar
- Hermetische zone (erkend asbestverwijderaar)
Indien niet verwijderd kan worden zonder risico op vrijgave asbestvezels; te evalueren door verwijderaar

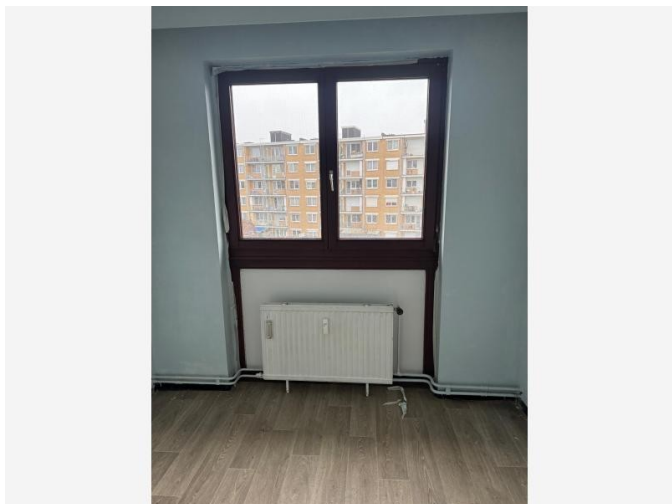
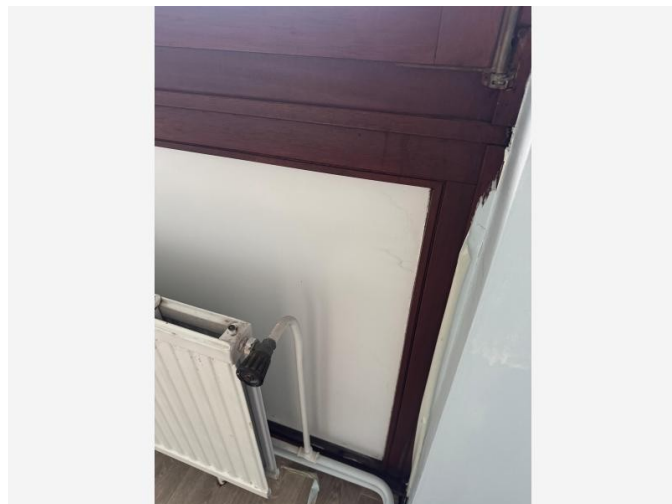
Eindbeoordeling materiaalrisico	Laag materiaalrisico en/of verlaagde kans op vezelvrijgave
---------------------------------	--

Gebondenheid	Categorie 1: hechtgebonden in oorsprong
Asbestsoort (vezeltype)	Crocidoliet aanwezig
Asbestconcentratie	Laag (< 50%)
Afschermingsgraad van het gehele materiaal	Geheel of deels (ook) vrij aan de binnenlucht
Toestand van het materiaal	Onbeschadigd, niet verweerd

Beschrijving	Gevelplaten ramen achteraan
Omgeving	Grenst aan binnen- en buitenlucht
Primaire drager	Wandopening verticaal (raam, deur, ...)
Asbestmateriaal	Plaat, paneel, tablet - Geëmailleerd, type Glasal
Bindmiddel van asbestmateriaal	Cement
Gebondenheid op basis van bindmiddel	Hecht
Hoeveelheid (oppervlakte - dikte - aantal)	• 3,00 m ² - 0,30 cm - 1 stuk
Totaal volume	0,009 m ³
Eenvoudig bereikbaar	Nee • Het asbestmateriaal is bedekt (uitgezonderd laag verf, coating, behang, kunststof, textiel) en het wegnemen van het bedekkende materiaal kan niet zonder het bedekkende materiaal te beschadigen.
Bevestigingswijze	• Geklemd
Identificatiemethode	Vaststelling zonder monstername
Destructieve handeling voor identificatie	Nee

Zorgvuldig beheren

- Zorg voor een veilig beheer. Vermijd het beschadigen van het asbestmateriaal. Controleer de toestand jaarlijks op wijzigingen.
- Zorg voor een veilig beheer en verwijder dit asbestmateriaal wanneer het bij werken eenvoudig bereikbaar wordt. Controleer de toestand jaarlijks op wijzigingen.

- Eenvoudige handelingen: mag via doe-het-zelf of door werknemer(s) met opleidingsattest eenvoudige handelingen
In hun geheel te vervangen bij vervangen van de ramen/frames

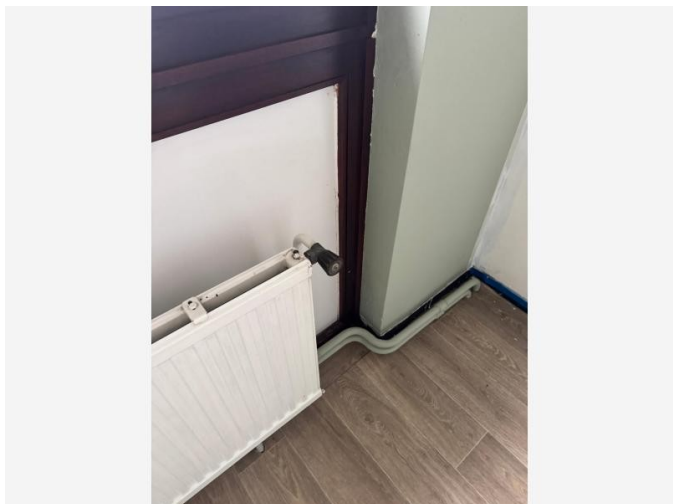
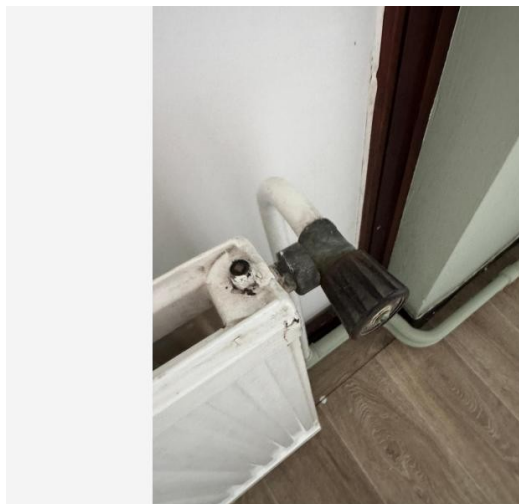
Eindbeoordeling materiaalrisico	Laag materiaalrisico en/of verlaagde kans op vezelvrijgave
---------------------------------	--

Gebondenheid	Categorie 1: hechtgebonden in oorsprong
Asbestsoort (vezeltype)	Crocidoliet aanwezig
Asbestconcentratie	Laag (< 50%)
Afschermingsgraad van het gehele materiaal	Geheel of deels (ook) vrij aan de binnenlucht
Toestand van het materiaal	Onbeschadigd, niet verweerd

Beschrijving	Bakeliet radiatorknoppen
Omgeving	Binnen
Primaire drager	Ruimteverwarming
Asbestmateriaal	Plaat, paneel, tablet - Type Bakeliet
Bindmiddel van asbestmateriaal	Kunststof of -hars
Gebondenheid op basis van bindmiddel	Hecht
Hoeveelheid (oppervlakte - dikte - aantal)	• 0,05 m ² - 1,00 cm - 5 stuks
Totaal volume	0,003 m ³
Eenvoudig bereikbaar	Ja
Bevestigingswijze	• Geschroefd
Identificatiemethode	Vaststelling zonder monstername
Destructieve handeling voor identificatie	Nee

Zorgvuldig beheren

- Zorg voor een veilig beheer. Vermijd het beschadigen van het asbestmateriaal. Controleer de toestand jaarlijks op wijzigingen.

- Eenvoudige handelingen: mag via doe-het-zelf of door werknemer(s) met opleidingsattest eenvoudige handelingen
Zonder slijpen of breken en mits gebruik PBM's

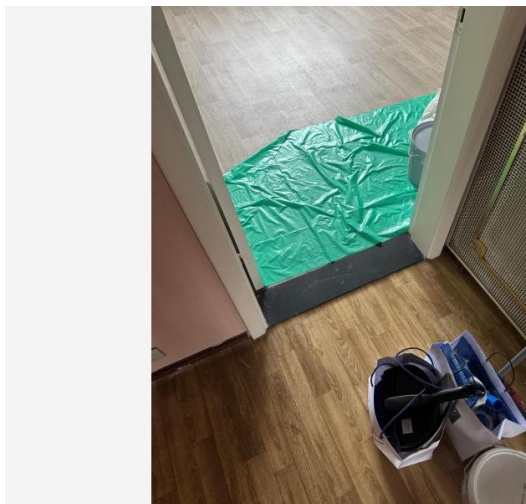
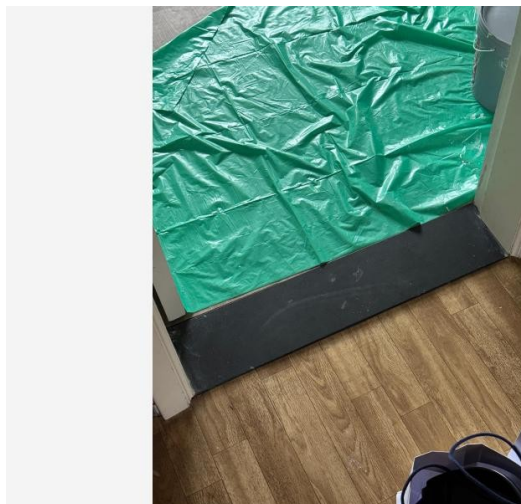
Toepassing is bedekt: kan niet verwijderd worden zonder deurlijsten te verwijderen (met nodige schade tot gevolg)

Eindbeoordeling materiaalrisico	Zeer laag materiaalrisico en/of zeer lage kans op vezelvrijgave
---------------------------------	---

Gebondenheid	Categorie 1: hechtgebonden in oorsprong
Asbestsoort (vezeltype)	Alleen chrysotiel
Asbestconcentratie	Laag (< 50%)
Afschermingsgraad van het gehele materiaal	Geheel of deels (ook) vrij aan de binnenlucht
Toestand van het materiaal	Onbeschadigd, niet verweerd

Beschrijving	Cement dorpels
Omgeving	Binnen
Primaire drager	Wandopening verticaal (raam, deur, ...)
Asbestmateriaal	Plaat, paneel, tablet - Type Massal
Bindmiddel van asbestmateriaal	Cement
Gebondenheid op basis van bindmiddel	Hecht
Hoeveelheid (oppervlakte - dikte - aantal)	<ul style="list-style-type: none">• 0,50 m² - 1,00 cm - 6 stuks
Totaal volume	0,03 m ³
Eenvoudig bereikbaar	<p>Nee</p> <ul style="list-style-type: none">• Het asbestmateriaal is bedekt (uitgezonderd laag verf, coating, behang, kunststof, textiel) en het wegnemen van het bedekkende materiaal kan niet zonder het bedekkende materiaal te beschadigen.
Bevestigingswijze	<ul style="list-style-type: none">• Verlijmd, ingegoten, versmeerd
Identificatiemethode	Vaststelling zonder monstername
Destructieve handeling voor identificatie	Nee

Zorgvuldig beheren

- Zorg voor een veilig beheer. Vermijd het beschadigen van het asbestmateriaal. Controleer de toestand jaarlijks op wijzigingen.
- Zorg voor een veilig beheer en verwijder dit asbestmateriaal wanneer het bij werken eenvoudig bereikbaar wordt. Controleer de toestand jaarlijks op wijzigingen.

- Eenvoudige handelingen: mag via doe-het-zelf of door werknemer(s) met opleidingsattest eenvoudige handelingen
Indien zonder slijpen of breken verwijderd kan worden
- Eenvoudige handelingen: enkel door erkend asbestverwijderaar
Indien niet zonder slijpen of breken verwijderd kan worden

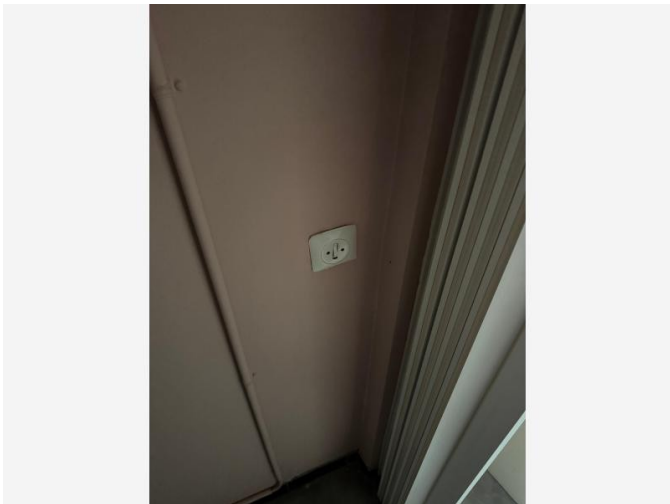
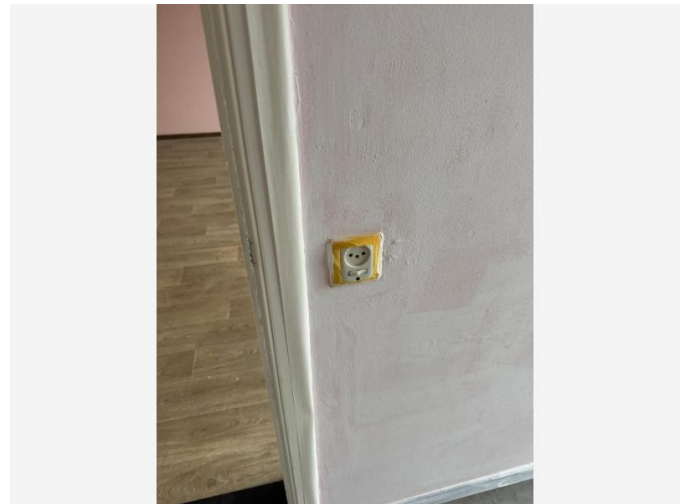
Eindbeoordeling materiaalrisico	Laag materiaalrisico en/of verlaagde kans op vezelvrijgave
---------------------------------	--

Gebondenheid	Categorie 1: hechtgebonden in oorsprong
Asbestsoort (vezeltype)	Crocidoliet aanwezig
Asbestconcentratie	Laag (< 50%)
Afschermingsgraad van het gehele materiaal	Geheel of deels (ook) vrij aan de binnenlucht
Toestand van het materiaal	Onbeschadigd, niet verweerd

Beschrijving	Bakeliet schakelaars
Omgeving	Binnen
Primaire drager	Communicatie en elektrische infrastructuur en uitrusting
Asbestmateriaal	Plaat, paneel, tablet - Type Bakeliet
Bindmiddel van asbestmateriaal	Kunststof of -hars
Gebondenheid op basis van bindmiddel	Hecht
Hoeveelheid (oppervlakte - dikte - aantal)	• 0,01 m ² - 1,00 cm - 10 stuks
Totaal volume	0,001 m ³
Eenvoudig bereikbaar	Ja
Bevestigingswijze	• Geschroefd
Identificatiemethode	Vaststelling zonder monsternamen
Destructieve handeling voor identificatie	Nee
Opmerking	Mogelijks nog een aantal schakelaars/stopcontacten verstopt achter meubels

Zorgvuldig beheren

- Zorg voor een veilig beheer. Vermijd het beschadigen van het asbestmateriaal. Controleer de toestand jaarlijks op wijzigingen.

- Eenvoudige handelingen: mag via doe-het-zelf of door werknemer(s) met opleidingsattest eenvoudige handelingen
Zonder slijpen of breken en mits gebruik PBM's

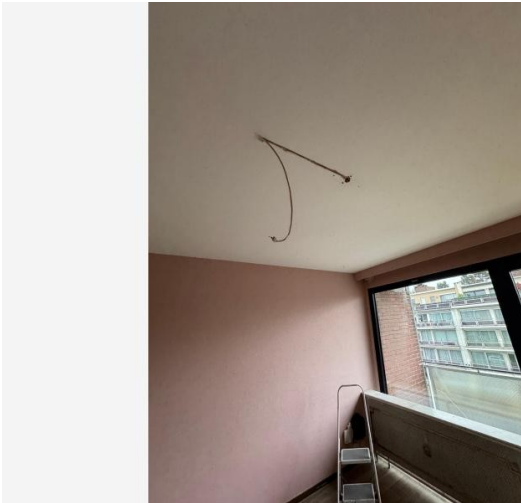
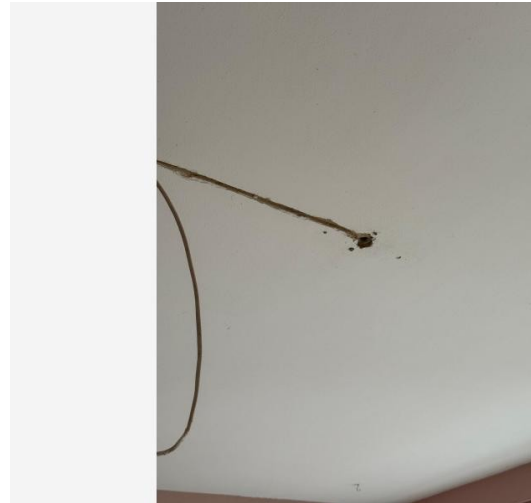
Fiche 7: Pleisterwerk plafond

Geen asbest

#	Type	Referentie	Resultaat
7.1	Mengmonster	#2 pleisterwerk plafond	Geen asbest

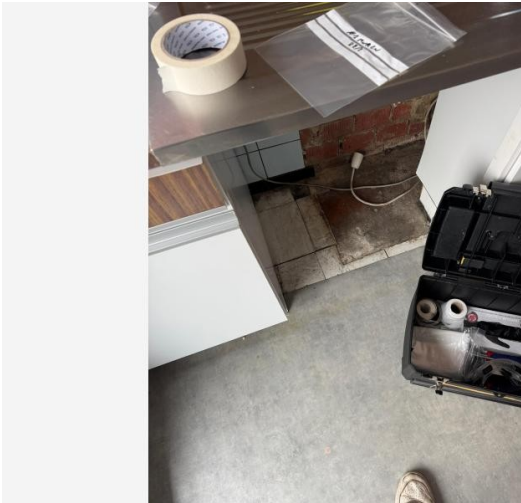
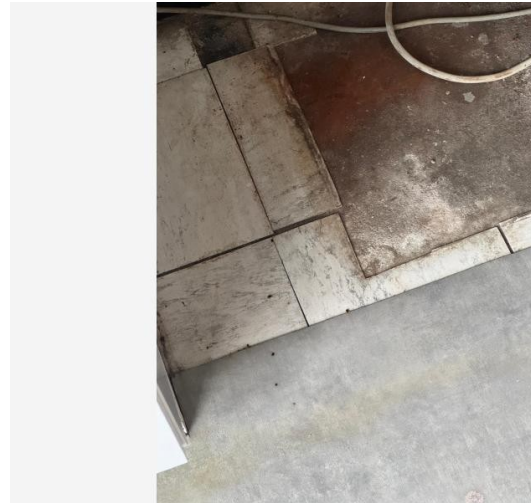
Fiche 8: Tegellijm

Geen asbest

#	Type	Referentie	Resultaat
8.1	Mengmonster	#4 Tegellijm	Geen asbest

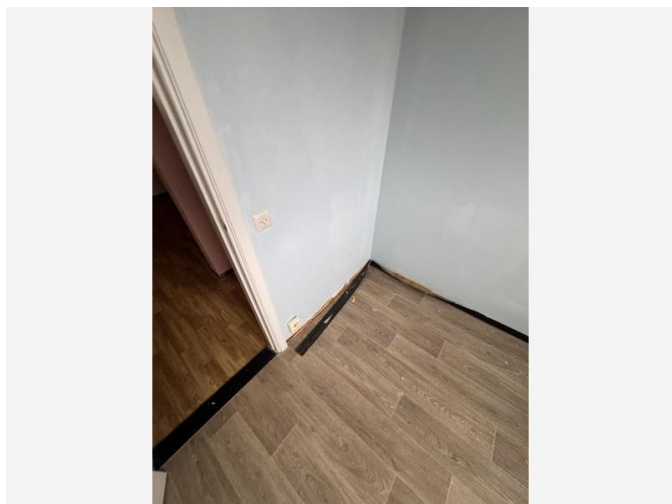
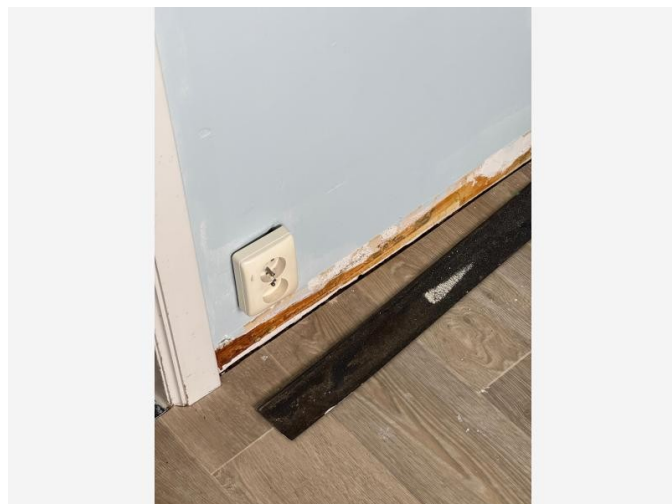
Fiche 9: Pleisterwerk muren

Geen asbest

#	Type	Referentie	Resultaat
9.1	Mengmonster	#1 pleisterwerk muren	Geen asbest
