# Asbestinventarisatetest

Stationsstraat 56/4, 9900 Eeklo

Attestnummer : 20241223-000008.000

Uitgegeven op : 23.12.2024

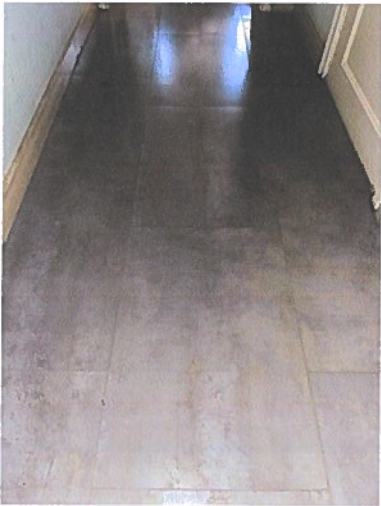
Er werden vloeren bovenop de chape aangebracht. De vloeren bestaan uit de volgende materialen: keramische tegels en hout (laminaat - mozaïek parket). In de kelderberging is een betonvloer waarneembaar.

De meeste vloeren werden reeds gerenoveerd toch blijft het advies dat bij afbraak of renovatie de materialen en producten (zoals lijm, cement of andere) die zich onder de vloeren, plinten en dorpels bevinden worden gecontroleerd om als niet-asbestverdacht gecatalogiseerd te worden. Inspectie van het bovengenoemde valt buiten de scope van het niet-destructief onderzoek. Meerdere foto's in bijlage, raadpleegbaar via de Woningpas.

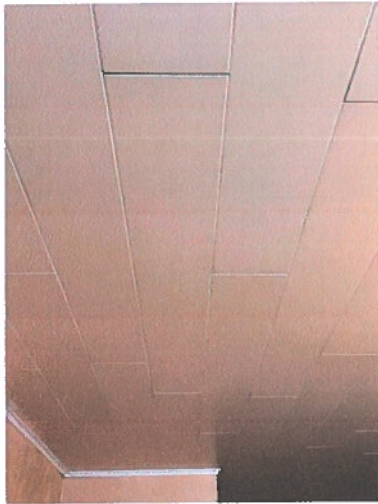
## Fiche 2: plafonds

Er werden verlaagde (valse) plafonds aangebracht. Deze plafonds bestaan uit volgende materialen: hout. Bij eventuele latere renovatie moeten de materialen/producten (lijm-pleisterwerk-spuitlegen-andere) die zich mogelijks achter de verlaagde plafonds bevinden gecontroleerd worden om als niet-asbestverdacht gecatalogeerd te worden. Inspectie van het bovengenoemde valt buiten de scope van het niet-destructief onderzoek. Meerdere foto's in bijlage, raadpleegbaar via de Woningpas.

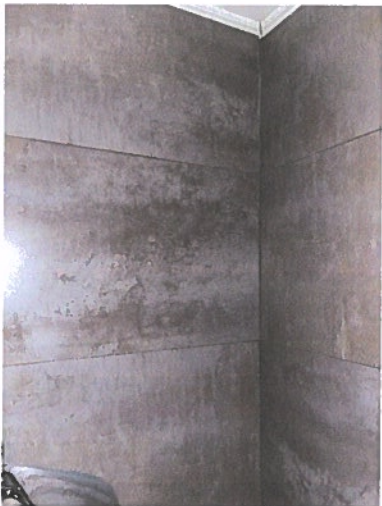
# Fiche 3: wandtegels

In de badkamer en het afzonderlijk toilet werden wandtegels aan de muren aangebracht. Deze tegels zijn in zeer goede staat, vertonen geen tekenen van verwerking en zijn niet beschadigd.

Ondanks dat de wandtegels reeds werden gerenoveerd in de badkamer blijft het advies dat bij eventuele latere renovatie de materialen en producten (zoals lijm en cement) onder de wandtegels gecontroleerd worden om te bepalen of ze als niet-asbestverdacht gecatalogiseerd kunnen worden. Volgens het inspectieprotocol van het niet-destructief onderzoek zijn deze materialen niet bemonsterbaar.

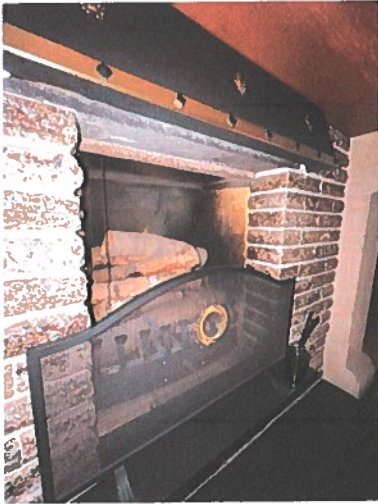
Open haard in woonplaats heeft geen asbestverdachte materialen aan binnenzijde. Mogelijks aanwezige schouw, schoorsteen en/of rookgaskanalen die ook langs binnenzijde kunnen lopen behoren toe de gemeenschappelijke delen van het gebouw en vallen buiten scope van deze opdracht.

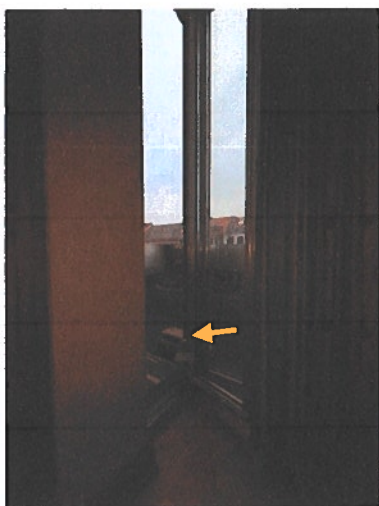
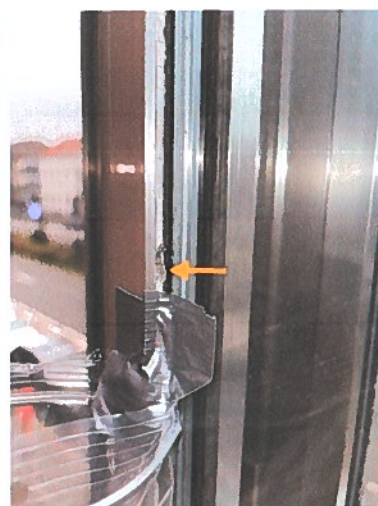
## Fiche 5: mastiek - ramen

Geen asbest

| Opmerking | <p>Tussen de ramen en het aluminium raamkader werd asbestverdacht mastiek/kit vastgesteld aan de binnen- en buitenzijde. Aan de achterzijde werden de ramen reeds vernieuwd en is een silicone afwerking waarneembaar tussen voeg en raamkozijn en tussen raam en raamkozijn. Ook aan de voorzijde is er silicone aanwezig tussen aansluitvoeg en raamkozijn. Laboanalyse toont aan dat mastiek niet-asbesthoudend is. De aangegeven hoeveelheden en gewichten zijn grove schattingen en kunnen niet worden gebruikt voor een gedetailleerde meetstaat voor werkzaamheden. Het is onmogelijk om voor deze toepassing een correct gewicht te bepalen.</p> |

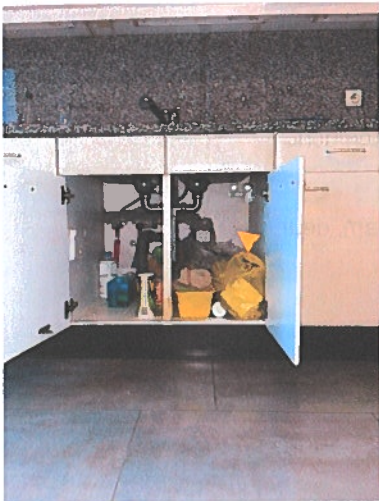
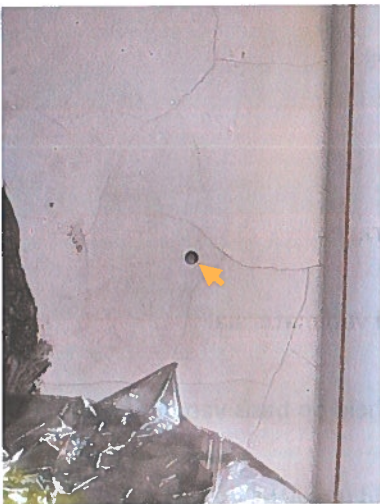
# Fiche 6: pleisterwerk - wand

Geen asbest

| Opmerking | <p>In alle ruimtes van het appartement is pleisterwerk aan de binnenwanden aanwezig. Monstername is uitgevoerd in de keuken en eetplaats. De stookruimte en trappenhal waren niet van toepassing voor monstername (gemeenschappelijk delen).</p> <p>De monsternamepunten zijn na afloop gefixeerd met Amiseal Fix 11 en Polyfilla. Extra foto's van de monstername en fixaties zijn bijgevoegd en kunnen worden geraadpleegd via de Woningpas.</p> <p>De opgegeven hoeveelheden en gewichten zijn slechts een ruwe schatting en kunnen niet worden gebruikt voor het opstellen van een meetstaat voor werkzaamheden.</p> |

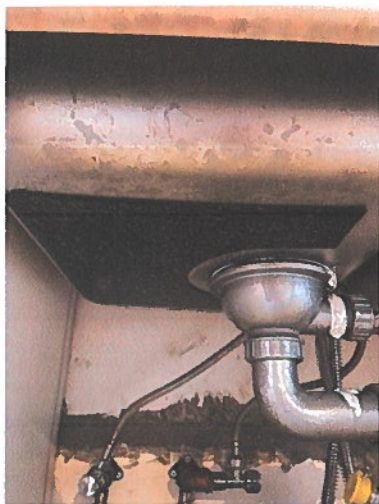
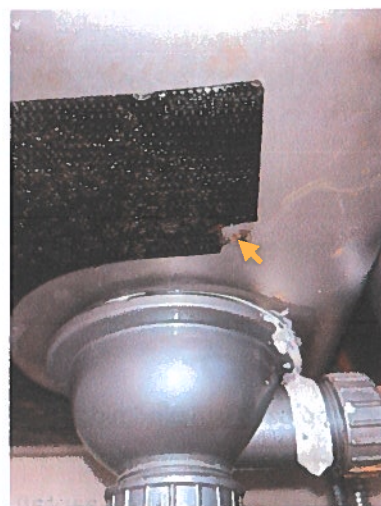
## Fiche 7: antidreunplaatje

Geen asbest
