Asbestinventarisatattest

Kouterbaan 43, 9400 Ninove

Attestnummer : 20250715-000201.000

Uitgegeven op : 15.07.2025

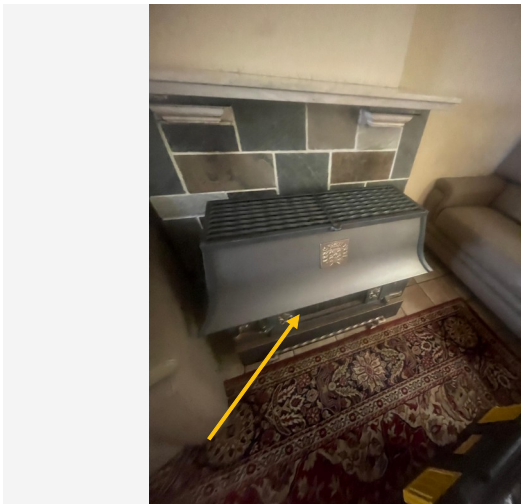
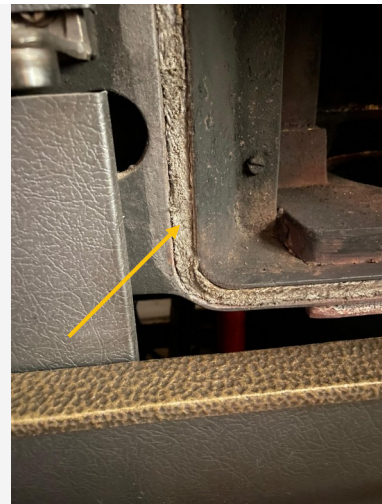
Eindbeoordeling materiaalrisico	Hoog materiaalrisico en/of hoge kans op vezelvrijgave
---------------------------------	---

Gebondenheid	Categorie 3: niet-hechtgebonden met weinig of geen matrix
Asbestsoort (vezeltype)	Alleen chrysotiel
Asbestconcentratie	Hoog ($\geq 50\%$)
Afschermingsgraad van het gehele materiaal	Geheel of deels (ook) vrij aan binnenluchtstromen
Toestand van het materiaal	Licht beschadigd, licht verweerd. Intact calciumsilicaatmateriaal of categorie III 'gebondenheid'

Beschrijving	Kachelkoord (visueel vastgesteld)
Omgeving	Binnen
Primaire drager	Ruimteverwarming
Asbestmateriaal	Koord, lint, band, strip
Bindmiddel van asbestmateriaal	Weinig of geen bindmiddel (textiel, bevolking, ...)
Gebondenheid op basis van bindmiddel	Niet-hechtgebonden
Hoeveelheid (lengte - omtrek - aantal)	• 1,00 m - 0,50 cm - 1 stuk
Totale oppervlakte	0,005 m ²
Eenvoudig bereikbaar	Ja
Bevestigingswijze	• Geklemd
Identificatiemethode	Vaststelling zonder monsternamen
Destructieve handeling voor identificatie	Nee
Opmerking	De koord is visueel vastgesteld als asbestverdacht, er werd geen monster genomen omw de dichting te behouden.

- Verwijder dit asbestmateriaal zo snel mogelijk. Volg de toestand goed op.
- Voer bijkomende staalname(s) uit.

Bij het verwijderen van asbestkoord komt relatief veel stof vrij , deze goed vochtig maken door verneveling ,
Standaard dragen van de nodige wegwerp beschermingsmiddelen FFP 3 masker , handschoenen en tyvec
CAT III type 5-6 , afspoelbaar schoeisel Verpak de koord in dubbel plasticzak , sluit luchtdicht af. Voor niet-
hechtgebonden toepassingen: Bij verwijdering door doe-het-zelf (opgelet: enkel toepasbaar bij beperkte
hoeveelheden) kan dit asbestafval niet naar het recyclagepark. Dit afval moet dubbel en luchtdicht verpakt
aangediend worden bij een categorie-I stortplaats, een geregistreerd asbestinzamelaar
(www.ovam.vlaanderen.be/asbestafval-afvoeren) of via een erkende asbestverwijderaar (www.werk.belgie.be
- Erkenningen). Zie ook link Zie <https://ovam.vlaanderen.be/wie-mag-wat-verwijderen>
<https://ovam.vlaanderen.be/voorzorgsmaatregelen-bij-asbestverwijdering>

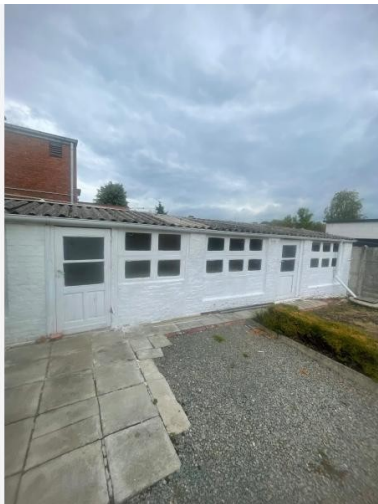
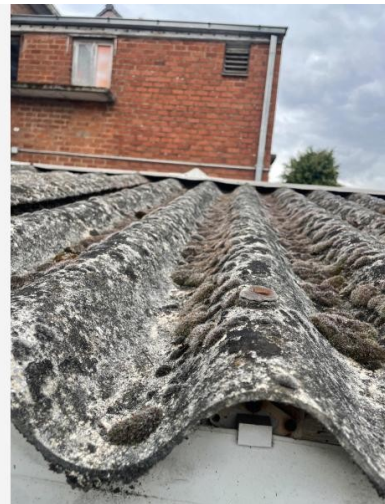
Eindbeoordeling materiaalrisico	Hoog materiaalrisico en/of hoge kans op vezelvrijgave
Opmerking	mosgroei is matig beschadigd

Gebondenheid	Categorie 1: hechtgebonden in oorsprong
Asbestsoort (vezeltype)	Crocidoliet aanwezig
Asbestconcentratie	Laag (< 50%)
Afschermingsgraad van het gehele materiaal	Geheel of deels (ook) vrij aan de binnenlucht
Toestand van het materiaal	Matig beschadigd, matig verweerd

Beschrijving	Golfplaten visueel vastgesteld (zonder staal)
Omgeving	Grenst aan binnen- en buitenlucht
Primaire drager	Schuin dak
Asbestmateriaal	Dak- en gevelbekleding - Golfplaat
Bindmiddel van asbestmateriaal	Cement
Gebondenheid op basis van bindmiddel	Hecht
Hoeveelheid (oppervlakte - aantal)	<ul style="list-style-type: none">• 30,00 m² - 1 stuk
Totale oppervlakte	30,00 m ²
Eenvoudig bereikbaar	Ja
Bevestigingswijze	<ul style="list-style-type: none">• Geschroefd
Identificatiemethode	Vaststelling zonder monsternamen
Destructieve handeling voor identificatie	Nee
Opmerking	De golfplaten waren niet bereikbaar en er kon bijgevolg geen staal genomen worden om uit te sluiten dat deze asbestverdachte toepassing niet-asbesthoudend is. Het is aangewezen om bijkomend onderzoek uit te voeren bij renovatiewerken. De vermelde oppervlaktes, diktes en volumes betreffen een beredeneerde schatting. Er worden geen rechten verleend aan deze oppervlaktes/diktes/volumes.

- Verwijder dit asbestmateriaal zo snel mogelijk. Volg de toestand goed op.
- Hemelwater dat afspoelt van asbestcement daken of gevels kan asbestdeeltjes bevatten. Gebruik het enkel voor gesloten circuits (bv. spoelen toiletten). Reinig na het vervangen van het dak of de gevel de dakgoten en regenwaterput of -ton om asbesthoudend sediment of slib te verwijderen
- Voer bijkomende staalname(s) uit.

- Eenvoudige handelingen: mag via doe-het-zelf of door werknemer(s) met opleidingsattest eenvoudige handelingen
EH via doe-het zelf Standaard dragen van de nodige wegwerp beschermingsmiddelen FFP 3 masker , handschoenen en tyvec CAT III type 5-6 , afwasbaar schoeisel Indien mogelijk de ondervloer afdekken , golfplaten voorzichtig verwijderen, extra fixeren, niet breken , niet gooien, onmiddellijk dubbel verpakken , luchtdicht afsluiten of voorzichtig in container met asbest bag plaatsen. Voldoende benevelen/bevochtigen tijdens de duur van de werken. Indien golfplaten in slechte staat zijn en kans bestaat op breken : Eenvoudige handeling opgeleid personeel , alle werknemer(s) moeten wel beschikken over een opleidingsattest eenvoudige handelingen 8u Voor hechtgebonden toepassingen: Bij verwijdering door doe-het-zelf moet men

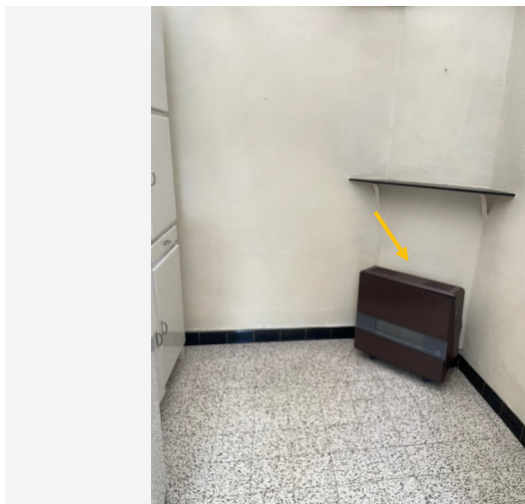
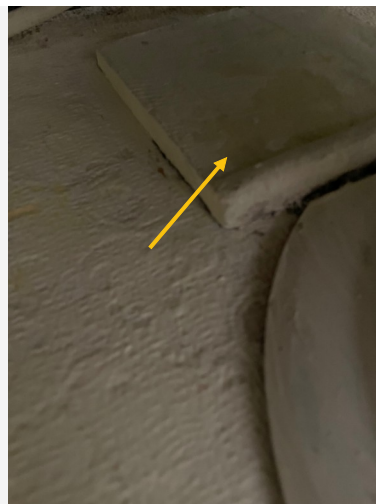
Eindbeoordeling materiaalrisico	Zeer laag materiaalrisico en/of zeer lage kans op vezelvrijgave
---------------------------------	---

Gebondenheid	Categorie 1: hechtgebonden in oorsprong
Asbestsoort (vezeltype)	Crocidoliet aanwezig
Asbestconcentratie	Laag (< 50%)
Afschermingsgraad van het gehele materiaal	Stootvaste afscherming of omkasting
Toestand van het materiaal	Onbeschadigd, niet verweerd

Beschrijving	Roetluik met houder (visueel)
Omgeving	Binnen
Primaire drager	HVAC infrastructuur en uitrusting
Asbestmateriaal	Brandwerende afsluiting (prefab geheel) - Luik
Bindmiddel van asbestmateriaal	Cement
Gebondenheid op basis van bindmiddel	Hecht
Hoeveelheid (gewicht - aantal)	<ul style="list-style-type: none">• 0,50 kg - 1 stuk
Totaal gewicht	0,50 kg
Eenvoudig bereikbaar	Ja
Bevestigingswijze	<ul style="list-style-type: none">• Verlijmd, ingegoten, versmeerd
Identificatiemethode	Vaststelling zonder monsternamen
Destructieve handeling voor identificatie	Nee
Opmerking	De vermelde oppervlaktes, diktes, gewichten en volumes betreffen een beredeneerde schatting. Er worden geen rechten verleend aan deze oppervlaktes/diktes/volumes.

- Zorg voor een veilig beheer. Vermijd het beschadigen van het asbestmateriaal. Controleer de toestand jaarlijks op wijzigingen.
- Voer bijkomende staalname(s) uit.

- Eenvoudige handelingen: mag via doe-het-zelf of door werknemer(s) met opleidingsattest eenvoudige handelingen
Roetluik opening (houder - kader) Standaard dragen van de nodige wegwerp beschermingsmiddelen FFP 3 masker , handschoenen en tyvec CAT III type 5-6 , afwasbaar schoeisel Extra bevochtigen van de roetluikkader , beitel rondom , boven en onder voorzichtig los zonder de kader te breken , verpakken in dubbel plastic folie , luchtdicht afsluiten en afvoeren als hechtgebonden afval. Voor hechtgebonden toepassingen: Bij verwijdering door doe-het-zelf moet men dit afval dubbel en luchtdicht verpakt aandienen bij het gemeentelijk recyclagepark. Men raadpleegt best op voorhand de voorwaarden van het recyclagepark. Zie ook link Zie <https://ovam.vlaanderen.be/wie-mag-wat-verwijderen>
<https://ovam.vlaanderen.be/voorzorgsmaatregelen-bij-asbestverwijdering>
<https://ovam.vlaanderen.be/asbestafval-afvoeren> Zie ook wetgevend kader (website van de OVAM en CODEX boek VI titel 3). <http://werk.belgie.be/sites/default/files/content/documents/Welzijn%20op%20het>

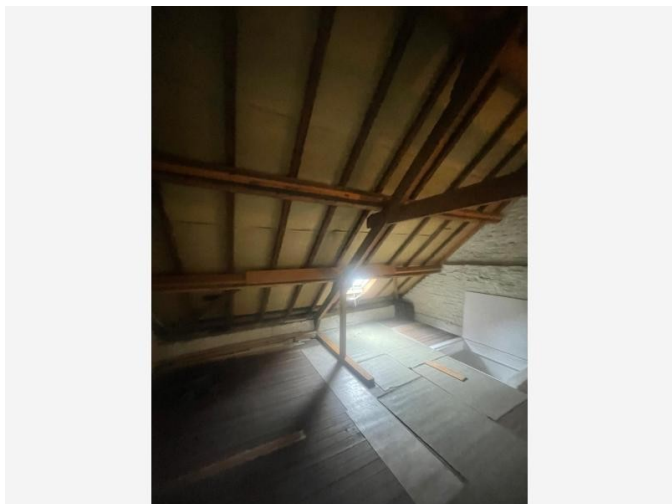
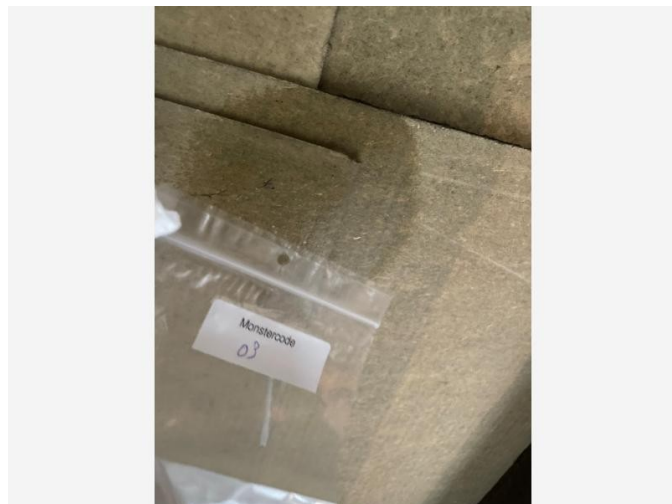
Eindbeoordeling materiaalrisico	Laag materiaalrisico en/of verlaagde kans op vezelvrijgave
Opmerking	onderdakplaten zitten tussen de dakbedekking en constructiebalken

Gebondenheid	Categorie 1: hechtgebonden in oorsprong
Asbestsoort (vezeltype)	Alleen chrysotiel
Asbestconcentratie	Laag (< 50%)
Afschermingsgraad van het gehele materiaal	Geheel of deels (ook) vrij aan de binnenlucht
Toestand van het materiaal	Licht beschadigd, licht verweerd. Intact calciumsilicaatmateriaal of categorie III 'gebondenheid'

#	Type	Referentie	Resultaat
4.1	Puntmonster	3	Chrysotiel

Beschrijving	Onderdak (staalname)
Omgeving	Binnen
Primaire drager	Schuin dak
Asbestmateriaal	Plaat, paneel, tablet - Type Menuiserite
Bindmiddel van asbestmateriaal	Cement
Gebondenheid op basis van bindmiddel	Hecht
Hoeveelheid (oppervlakte - dikte - aantal)	<ul style="list-style-type: none">• 80,00 m² - 1,00 cm - 1 stuk
Totaal volume	0,80 m ³
Eenvoudig bereikbaar	<p>Nee</p> <ul style="list-style-type: none">• Het asbestmateriaal is bedekt (uitgezonderd laag verf, coating, behang, kunststof, textiel) en het wegnemen van het bedekkende materiaal kan niet zonder het bedekkende materiaal te beschadigen.
Bevestigingswijze	<ul style="list-style-type: none">• Geklemd
Identificatiemethode	Vaststelling met monstername
Destructieve handeling voor identificatie	Nee
Opmerking	<p>De vermelde oppervlaktes, diktes en volumes betreffen een beredeneerde schatting. Er worden geen rechten verleend aan deze oppervlaktes/diktes/volumes.</p> <p>Deze handeling is een steekproef, er is geen garantie dat het volledige dak met éénzelfde materiaal is opgebouwd. Dit kan enkel via destructief onderzoek vastgesteld worden.</p>

- Zorg voor een veilig beheer en verwijder dit asbestmateriaal wanneer het bij werken eenvoudig bereikbaar wordt. Controleer de toestand jaarlijks op wijzigingen.

(dak werker met 8u basisopleiding asbest) indien de platen eenvoudig te verwijderen zijn zonder kans op breken kan dit via doe-het-zelf of door werknemer(s) met opleidingsattest eenvoudige handelingen; Dek de zoldervloer af met plastic folie . Standaard dragen van de nodige wegwerp beschermingsmiddelen FFP 3 masker , handschoenen en tyvec CAT III type 5-6 , afspoelbaar schoeisel Verwijder de dakpannen. Fixeer het plaatmateriaal , de asbesthoudende platen één voor één en in hun geheel verwijderen. Niet gooien, niet breken. Verwijder onder verneveling of tussentijds voldoende bevochtigen tijdens de volledige duur van de werken. Dubbel verpakken in plastic folie , luchtdicht verpakken of plaats in container met asbestbag. Reinig Nadien de draagstructuur met vochtige doeken (+stofzuiger met absoluut filter kan niet gehuurd worden dus voor een particulier niet mogelijk .) Alle werknemer(s) moeten wel beschikken over een opleidingsattest eenvoudige handelingen 8u. Een vastgesteld asbesthoudend onderdak mag niet definitief

ingesloten worden, dit dient verplicht verwijderd te worden als het bij werken bereikbaar wordt. (vb bij vernieuwen van de dakbedekking onderdak mee verwijderen) Voor hechtgebonden toepassingen: Bij verwijdering door doe-het-zelf moet men dit afval dubbel en luchtdicht verpakt aandienen bij het gemeentelijk recyclagepark. Men raadpleegt best op voorhand de voorwaarden van het recyclagepark.

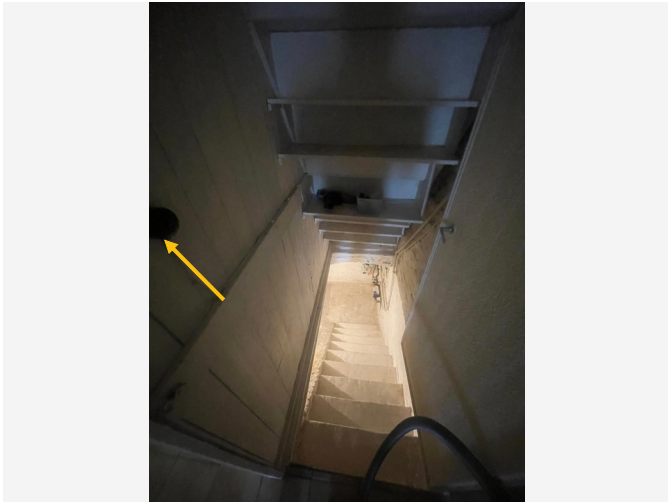
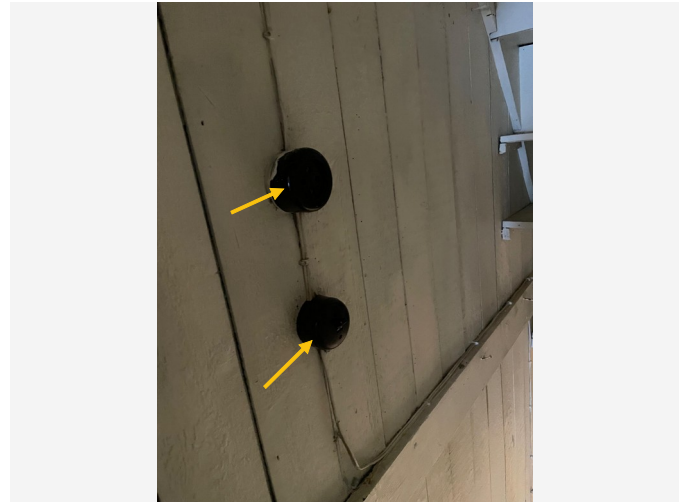
Fiche 5: Bakeliet toep.(schakelaars-stopcontact.-verdeel dozen-radiator knoppen

Eindbeoordeling materiaalisico	Laag materiaalisico en/of verlaagde kans op vezelvrijgave
--------------------------------	---

Gebondenheid	Categorie 1: hechtgebonden in oorsprong
Asbestsoort (vezeltype)	Crocidoliet aanwezig
Asbestconcentratie	Laag (< 50%)
Afschermingsgraad van het gehele materiaal	Geheel of deels (ook) vrij aan de binnenlucht
Toestand van het materiaal	Onbeschadigd, niet verweerd

Beschrijving	Bakeliet toep.(schakelaars-stopcontact.-verdeeldozen-radiatorknoppen
Omgeving	Binnen
Primaire drager	Communicatie en elektrische infrastructuur en uitrusting
Asbestmateriaal	Plaat, paneel, tablet - Type Bakeliet
Bindmiddel van asbestmateriaal	Kunststof of -hars
Gebondenheid op basis van bindmiddel	Hecht
Hoeveelheid (oppervlakte - dikte - aantal)	<ul style="list-style-type: none"> • 0,50 m² - 1,00 cm - 1 stuk
Totaal volume	0,005 m ³
Eenvoudig bereikbaar	Ja
Bevestigingswijze	<ul style="list-style-type: none"> • Geschroefd
Identificatiemethode	Vaststelling zonder monstername
Destructieve handeling voor identificatie	Nee
Opmerking	<p>Het is moeilijk te bepalen of de bakeliettoepassingen in de woning ook effectief asbesthoudend zijn (het kan ook gaan om de asbestvrije variant).</p> <p>Er werd geen monster genomen owv beschadiging aan een elektrisch gerelateerde toepassing, extra controle bij verwijdering van het verdacht materiaal.</p>

- Zorg voor een veilig beheer. Vermijd het beschadigen van het asbestmateriaal. Controleer de toestand jaarlijks op wijzigingen.
- Voer bijkomende staalname(s) uit.

- Eenvoudige handelingen: mag via doe-het-zelf of door werknemer(s) met opleidingsattest eenvoudige handelingen
Schakelaars, stopcontacten en andere gelijkaardige toepassingen kunnen eenvoudig losgeschroefd worden --> EH doe-het-zelf. Afgesloten of verzegelde kast --> EH opgeleid techniek personeel 8u basisopleiding asbest. Voor elektrische infrastructuur en uitrusting dient u vooraleer men deze toepassing gaat bevochtigen de elektriciteit af te sluiten (zoniet elektrocutie-/brandgevaar). standaard dragen van de nodige wegwerp beschermingsmiddelen FFP 3 masker , handschoenen en tyvec CAT III type 5-6 , afspoelbaar schoeisel Losschroeven en dubbel verpakken in plastic , sluit luchtdicht af en breng dit als hechtgebonden afval naar een plaatselijk containerpark. Voor hechtgebonden toepassingen: Bij verwijdering door doe-het-zelf moet men dit afval dubbel en luchtdicht verpakt aandienen bij het gemeentelijk recyclagepark. Men raadpleegt best op voorhand de voorwaarden van het recyclagepark.

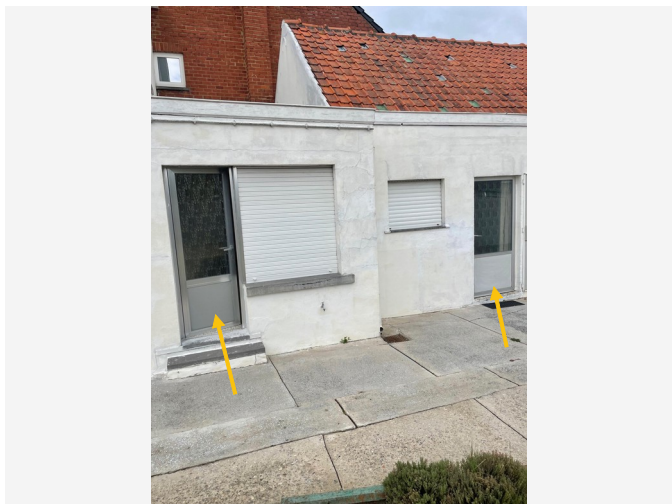
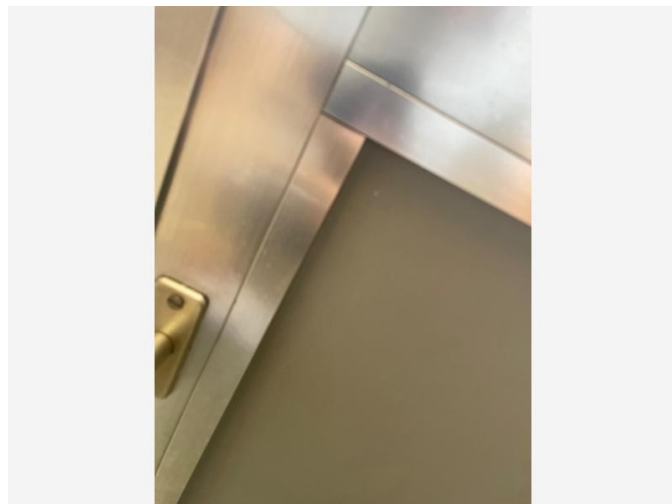
Eindbeoordeling materiaalrisico	Laag materiaalrisico en/of verlaagde kans op vezelvrijgave
---------------------------------	--

Gebondenheid	Categorie 1: hechtgebonden in oorsprong
Asbestsoort (vezeltype)	Crocidoliet aanwezig
Asbestconcentratie	Laag (< 50%)
Afschermingsgraad van het gehele materiaal	Geheel of deels (ook) vrij aan de binnenlucht
Toestand van het materiaal	Onbeschadigd, niet verweerd

Beschrijving	Glasal (visueel vastgesteld)
Omgeving	Grenst aan binnen- en buitenlucht
Primaire drager	Wandopening verticaal (raam, deur, ...)
Asbestmateriaal	Plaat, paneel, tablet - Geëmailleerd, type Glasal
Bindmiddel van asbestmateriaal	Cement
Gebondenheid op basis van bindmiddel	Hecht
Hoeveelheid (oppervlakte - dikte - aantal)	<ul style="list-style-type: none"> • 1,00 m² - 1,00 cm - 1 stuk
Totaal volume	0,01 m ³
Eenvoudig bereikbaar	Ja
Bevestigingswijze	<ul style="list-style-type: none"> • Geklemd
Identificatiemethode	Vaststelling zonder monsternamen
Destructieve handeling voor identificatie	Nee
Opmerking	<p>De platen zijn visueel/ auditief als asbestverdacht beschouwd. Er werd geen staalname uitgevoerd wegens kans op breukvlakken.</p> <p>De vermelde oppervlaktes, diktes, gewichten en volumes betreffen een beredeneerde schatting. Er worden geen rechten verleend aan deze oppervlaktes/diktes/volumes.</p>

- Zorg voor een veilig beheer. Vermijd het beschadigen van het asbestmateriaal. Controleer de toestand jaarlijks op wijzigingen.
- Voer bijkomende staalname(s) uit.

Standaard dragen van de nodige wegwerp beschermingsmiddelen FFP 3 masker , handschoenen en tyvec CAT III type 5-6 , afwasbaar schoeisel Fixeer de platen , maak de platen voorzichtig los zonder te breken , verpak dubbel met plastic folie , luchtdicht verpakken en afvoeren naar een plaatselijk containerpark als hechtgebonden afval. Voor hechtgebonden toepassingen: Bij verwijdering door doe-het-zelf moet men dit afval dubbel en luchtdicht verpakt aandienen bij het gemeentelijk recyclagepark. Men raadpleegt best op voorhand de voorwaarden van het recyclagepark.

EH opgeleid personeel 8 u basis . Bij vervangen van de ramen kunnen de panelen mee verwijderd worden door de plaatsers van nieuw raamwerk. Alle werknemer(s) moeten wel beschikken over een opleidingsattest eenvoudige handelingen 8u. Raam/deur kader stofvrij maken dmv hepa stofzuiger met absoluutfilter Zie ook link Zie <https://ovam.vlaanderen.be/wie-mag-wat-verwijderen>
<https://ovam.vlaanderen.be/voorzorgsmaatregelen-bij-asbestverwijdering>
<https://ovam.vlaanderen.be/asbestafval-afvoeren> Zie ook wetgevend kader (website van de OVAM en CODEX boek VI titel 3). <http://werk.belgie.be/sites/default/files/content/documents/Welzijn%20op%20het%20werk/Regelgeving/Codex%20boek%20VI%20titel%203%20Asbest.pdf> methodiek verwijderingsmethodes worden achteraan in het attest verder toegelicht.

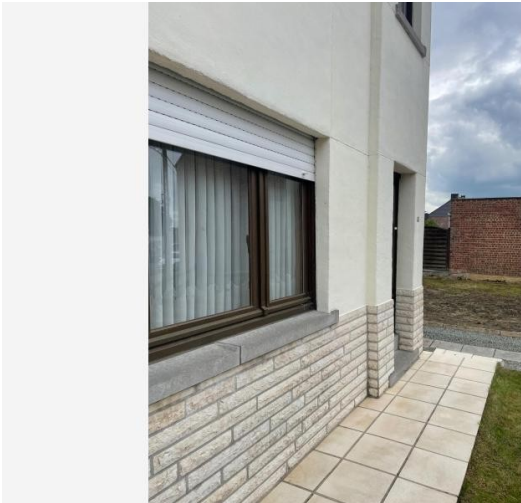
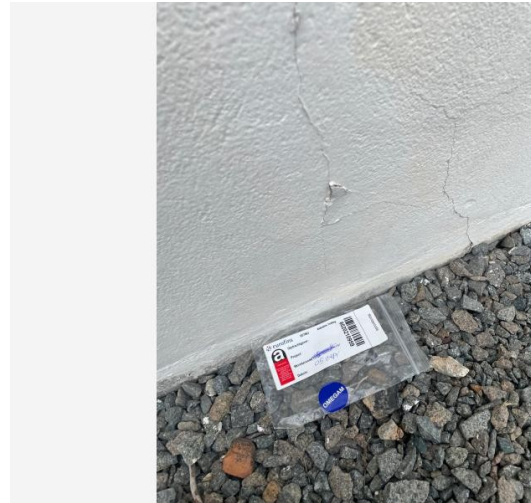
Fiche 12: Crepi buitentoepassing (met staalname)

Geen asbest

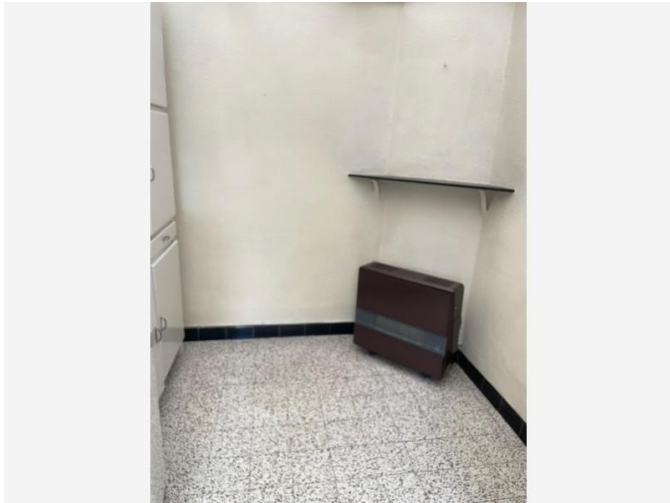
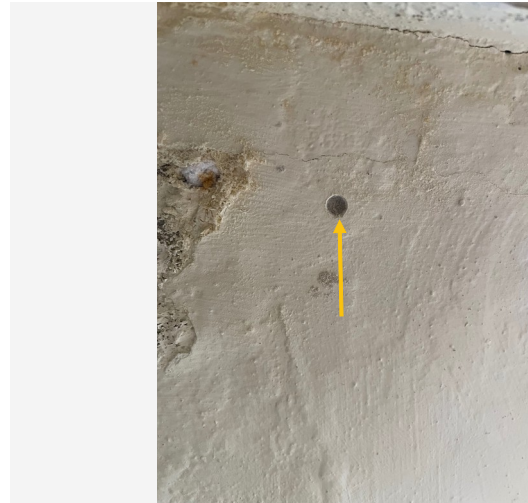
Fiche 13: Muren cementering

Geen asbest

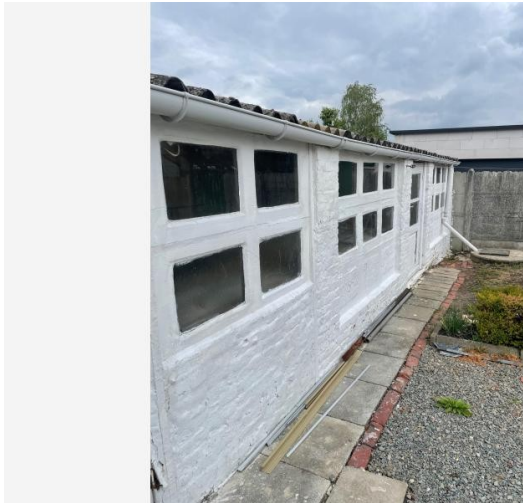
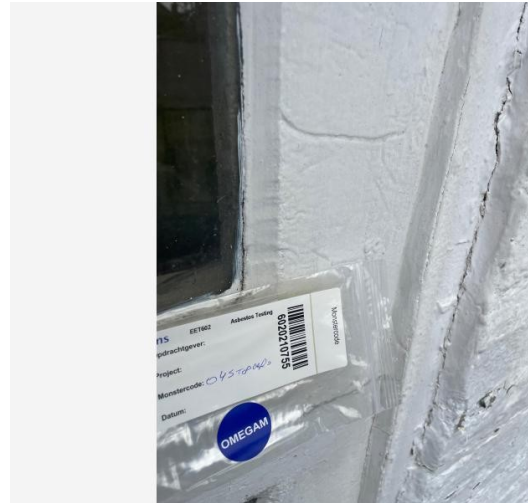
Fiche 14: Stopverf (staalname)

Geen asbest

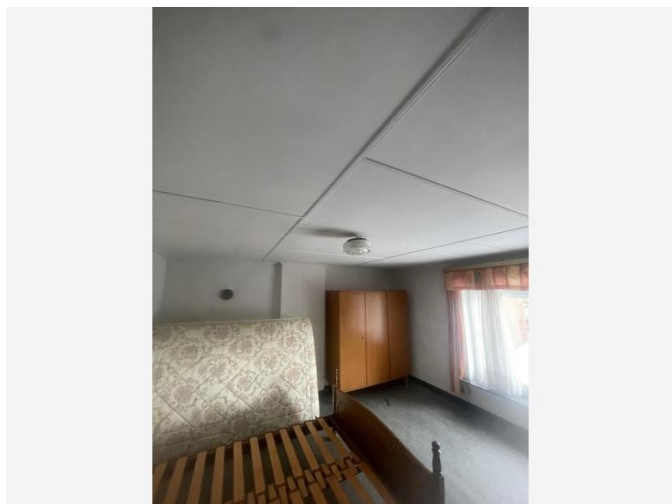
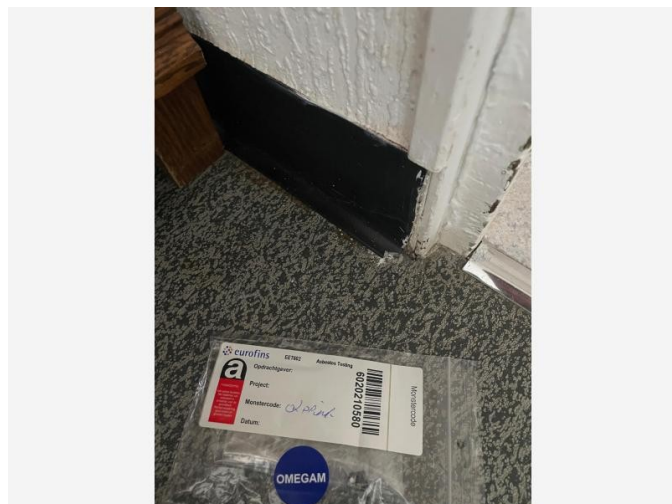
Fiche 15: Plint vd1

Geen asbest
