Asbestinventarisatetest

Landuitstraat 43, 9470 Denderleeuw

Attestnummer : **20250716-000282.000**

Uitgegeven op : **16.07.2025**

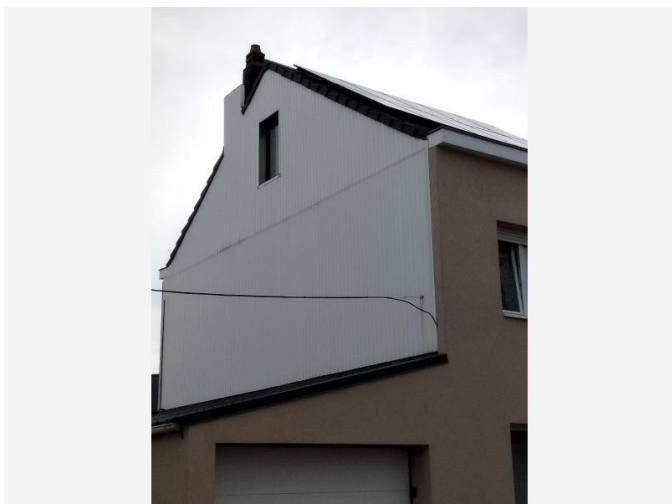
Vrije foto

Het dak werd samen met het onderdak vernieuwd in 2020. (zie bewijsdocumenten).

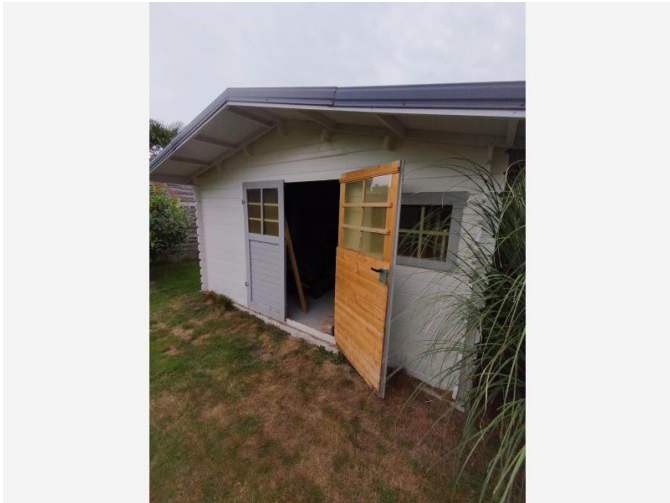
Vrije foto

Tuinhuis van 2020 in hout met metalen sandwichpanelen.

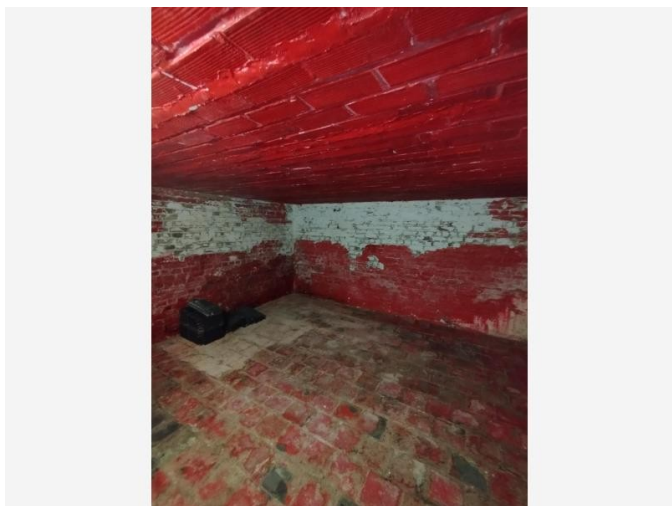
Vrije foto

Er zijn geen asbestverdachte materialen waargenomen in de kelder.

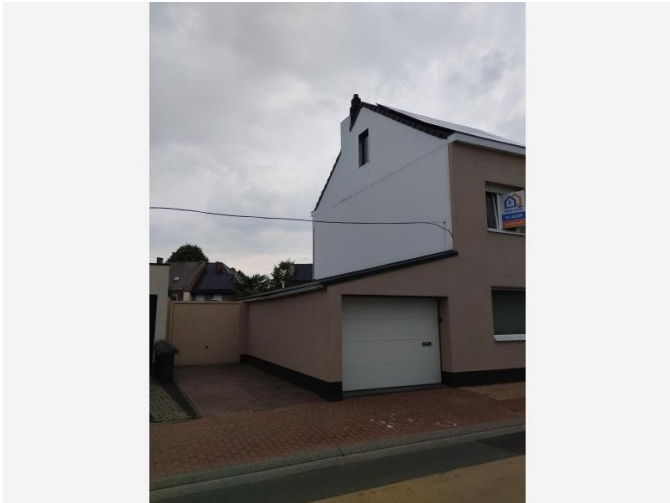
Vrije foto

De crepi is geplaatst in 2022 en is niet asbestverdacht (bewijsdocument in bijlage)

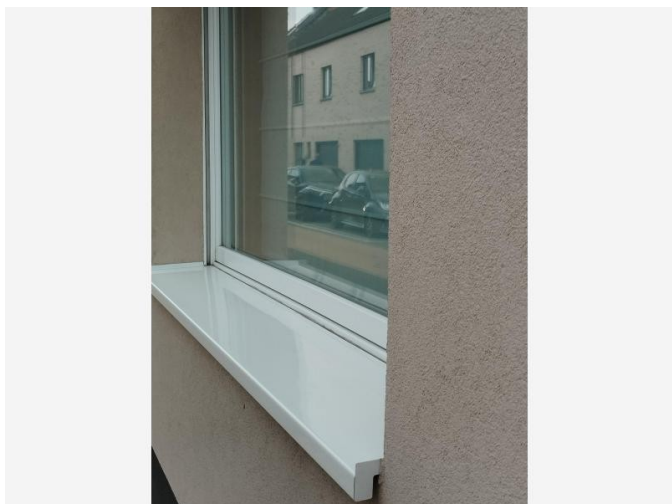
Vrije foto

De gebruikte siliconen kit is niet asbestverdacht

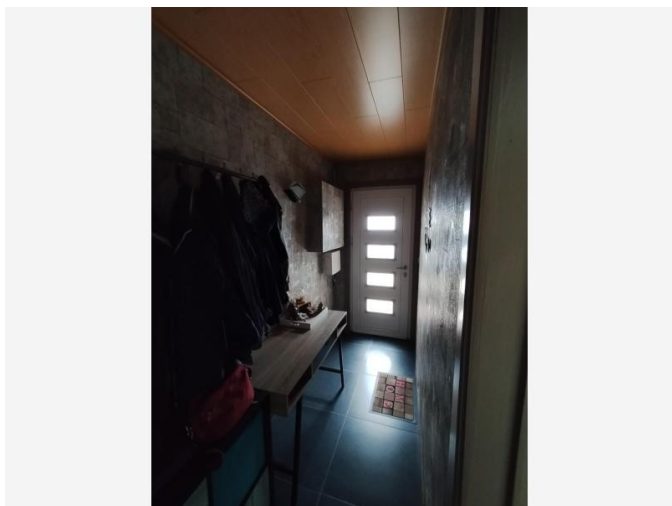
Vrije foto

Alle plafonds zijn afgewerkt met valse plafonds in plaatmateriaal (hout of pvc). Zonder destructieve handeling is het niet mogelijk om na te gaan of er asbesthoudende materialen aanwezig zijn achter de plafondafwerking. Als bij sloop of renovatie blijkt dat er boven dit plafond nog pleisterwerk aanwezig is, moet dit bemonsterd worden.

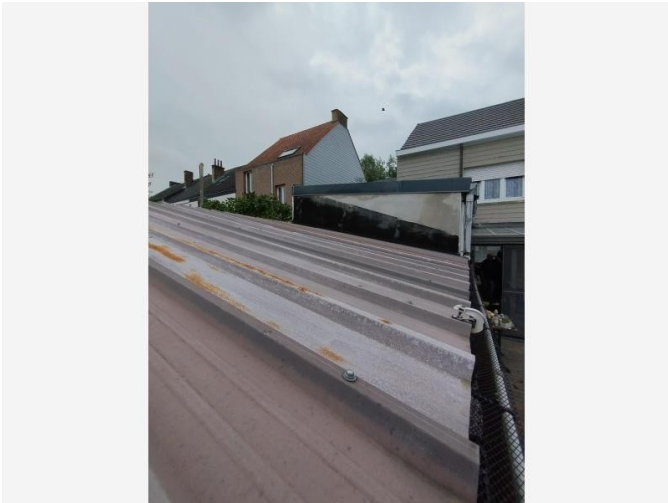
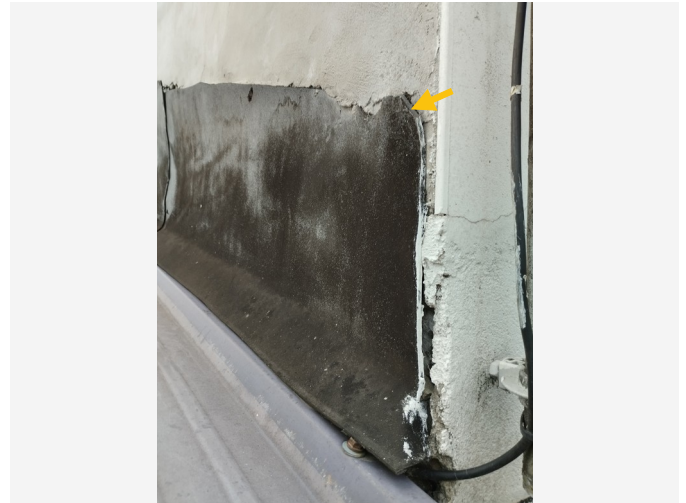
Fiche 7: Roofing (met staalname)

Geen asbest

#	Type	Referentie	Resultaat
7.1	Puntmonster	02	Geen asbest

Beschrijving	Roofing (met staalname)
Omgeving	Buiten
Primaire drager	Plat dak
Bindmiddel van materiaal	Bitumen (roofing, teer, asfalt)
Gebondenheid op basis van bindmiddel	Hecht
Hoeveelheid (oppervlakte - aantal)	• 2,00 m ² - 1 stuk
Totale oppervlakte	2,00 m ²
Identificatiemethode	Vaststelling met monstername
Destructieve handeling voor identificatie	Nee
Opmerking	<p>Stukje roofing aan de aansluiting van het platte dak van de tuinberging met de achterbouw waar de badkamer is.</p> <p>Er werd een staal genomen aan een uitstekend stuk roofing waardoor de waterdichtheid niet in het gedrang komt van de opstand.</p> <p>De vermelde oppervlaktes, diktes en volumes betreffen een beredeneerde schatting. Er worden geen rechten verleend aan deze oppervlaktes/diktes/volumes.</p>

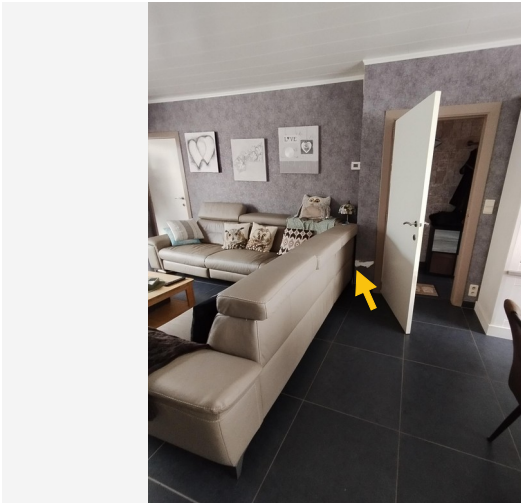
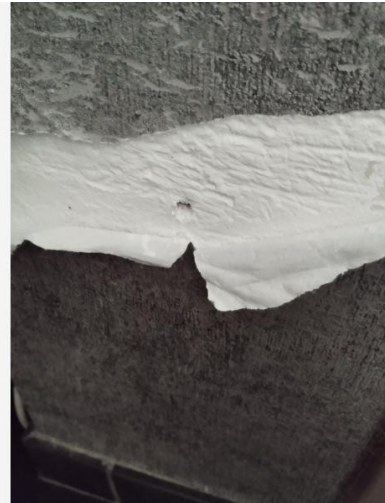
Fiche 8: Muurpleister

Geen asbest

#	Type	Referentie	Resultaat
8.1	Mengmonster	01	Geen asbest

Beschrijving	Muurpleister
Omgeving	Binnen
Primaire drager	Binnenwand
Bindmiddel van materiaal	Gips - kalk
Gebondenheid op basis van bindmiddel	Niet-hechtgebonden
Hoeveelheid (oppervlakte - dikte - aantal)	• 250,00 m ² - 1,00 cm - 1 stuk
Totaal volume	2,50 m ³
Identificatiemethode	Vaststelling met monstername
Destructieve handeling voor identificatie	Nee
Opmerking	<p>Volgens het inspectieprotocol is een monstername van het pleisterwerk verplicht om dit te identificeren als niet-asbesthoudend.</p> <p>Locatie staalnames: traphal kelder, living, traphal zolder, keuken. (cv-ruimte in garage die uit baksteen en pvc wanden bestaat).</p> <p>De vermelde oppervlaktes en volumes betreffen een beredeneerde schatting. Er worden geen rechten verleend aan deze oppervlaktes/volumes. De dikte is een schatting die voorkomt uit de monsterplaatsen en is daarom niet altijd representatief.</p>
