# Asbestinventarisatetest

Brouwerijstraat 6, 8790 Waregem

Attestnummer : 20250804-000371.000

Uitgegeven op : 04.08.2025

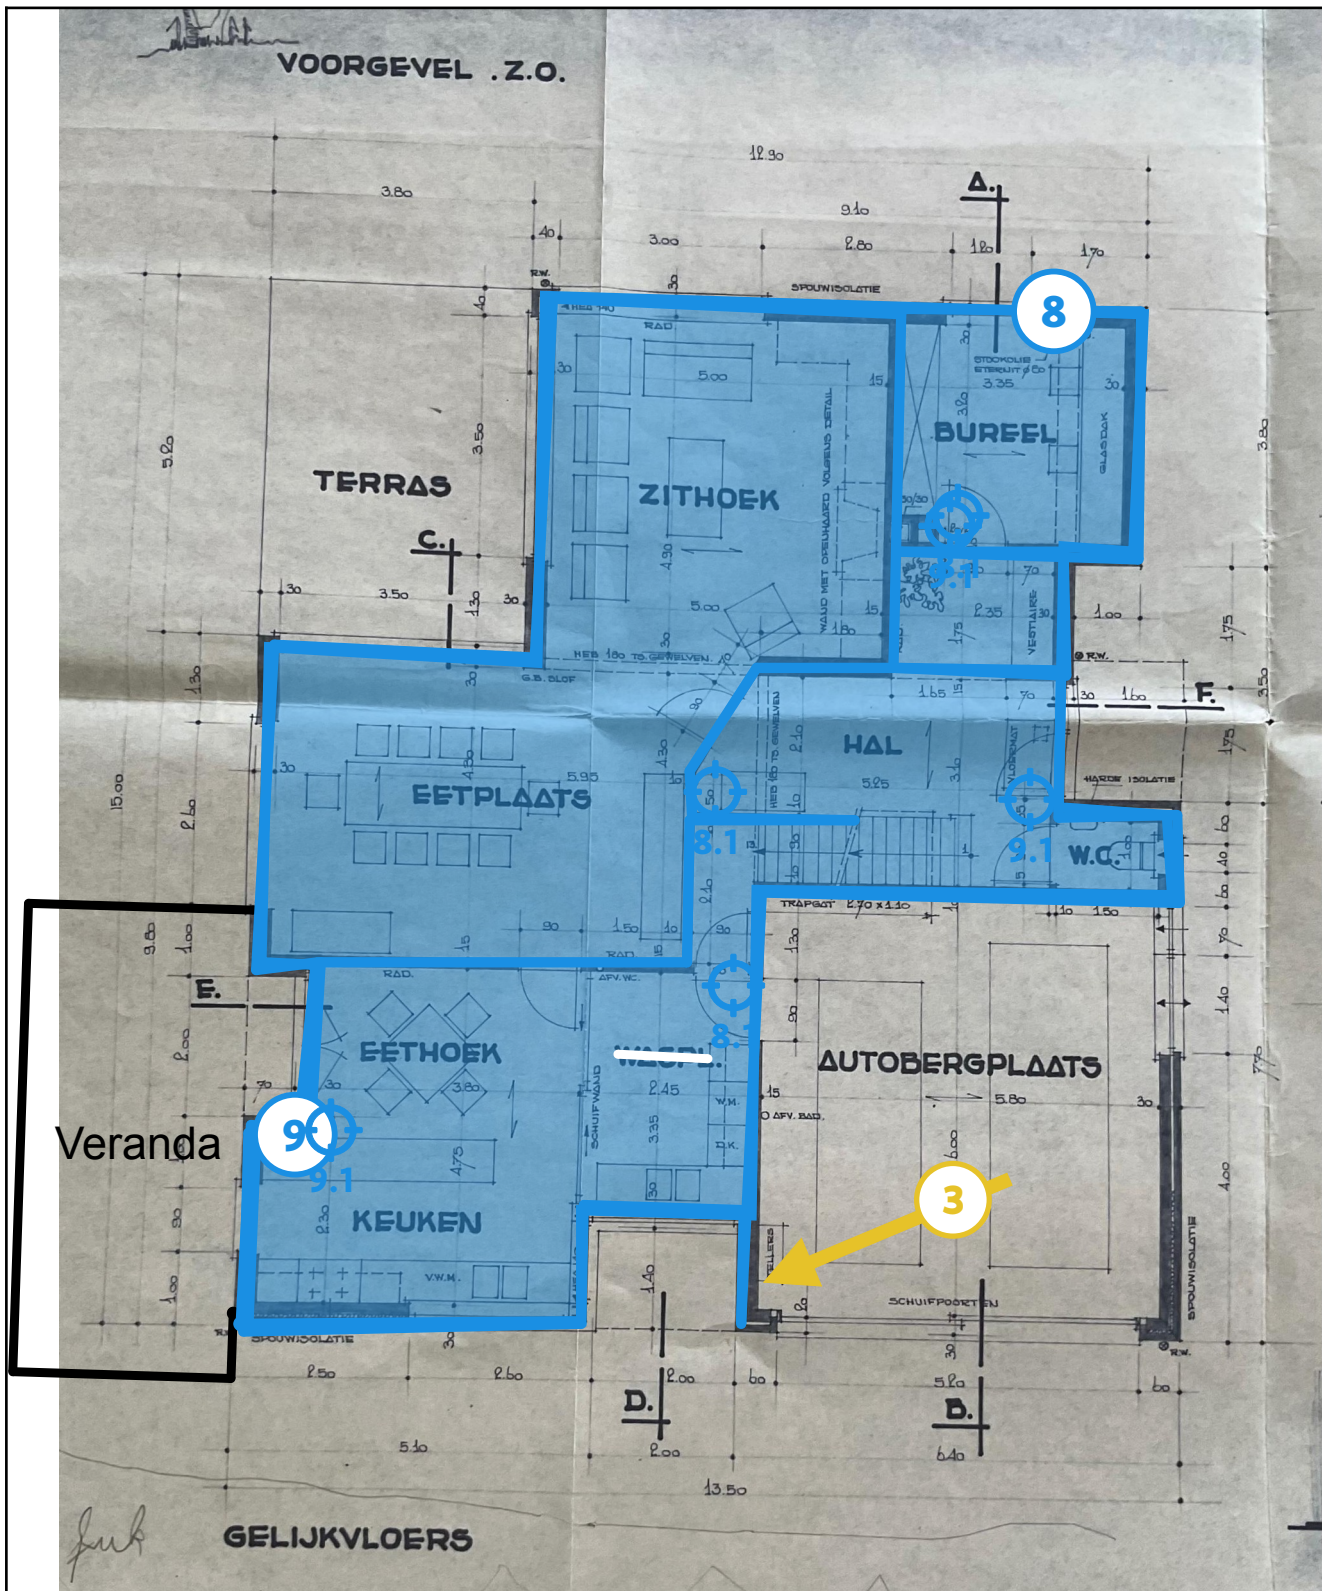
## Plan 1.1: Gelijvloers

| 3. Bakeliet schakelkast | Asbestmateriaal | Zorgvuldig beheren |

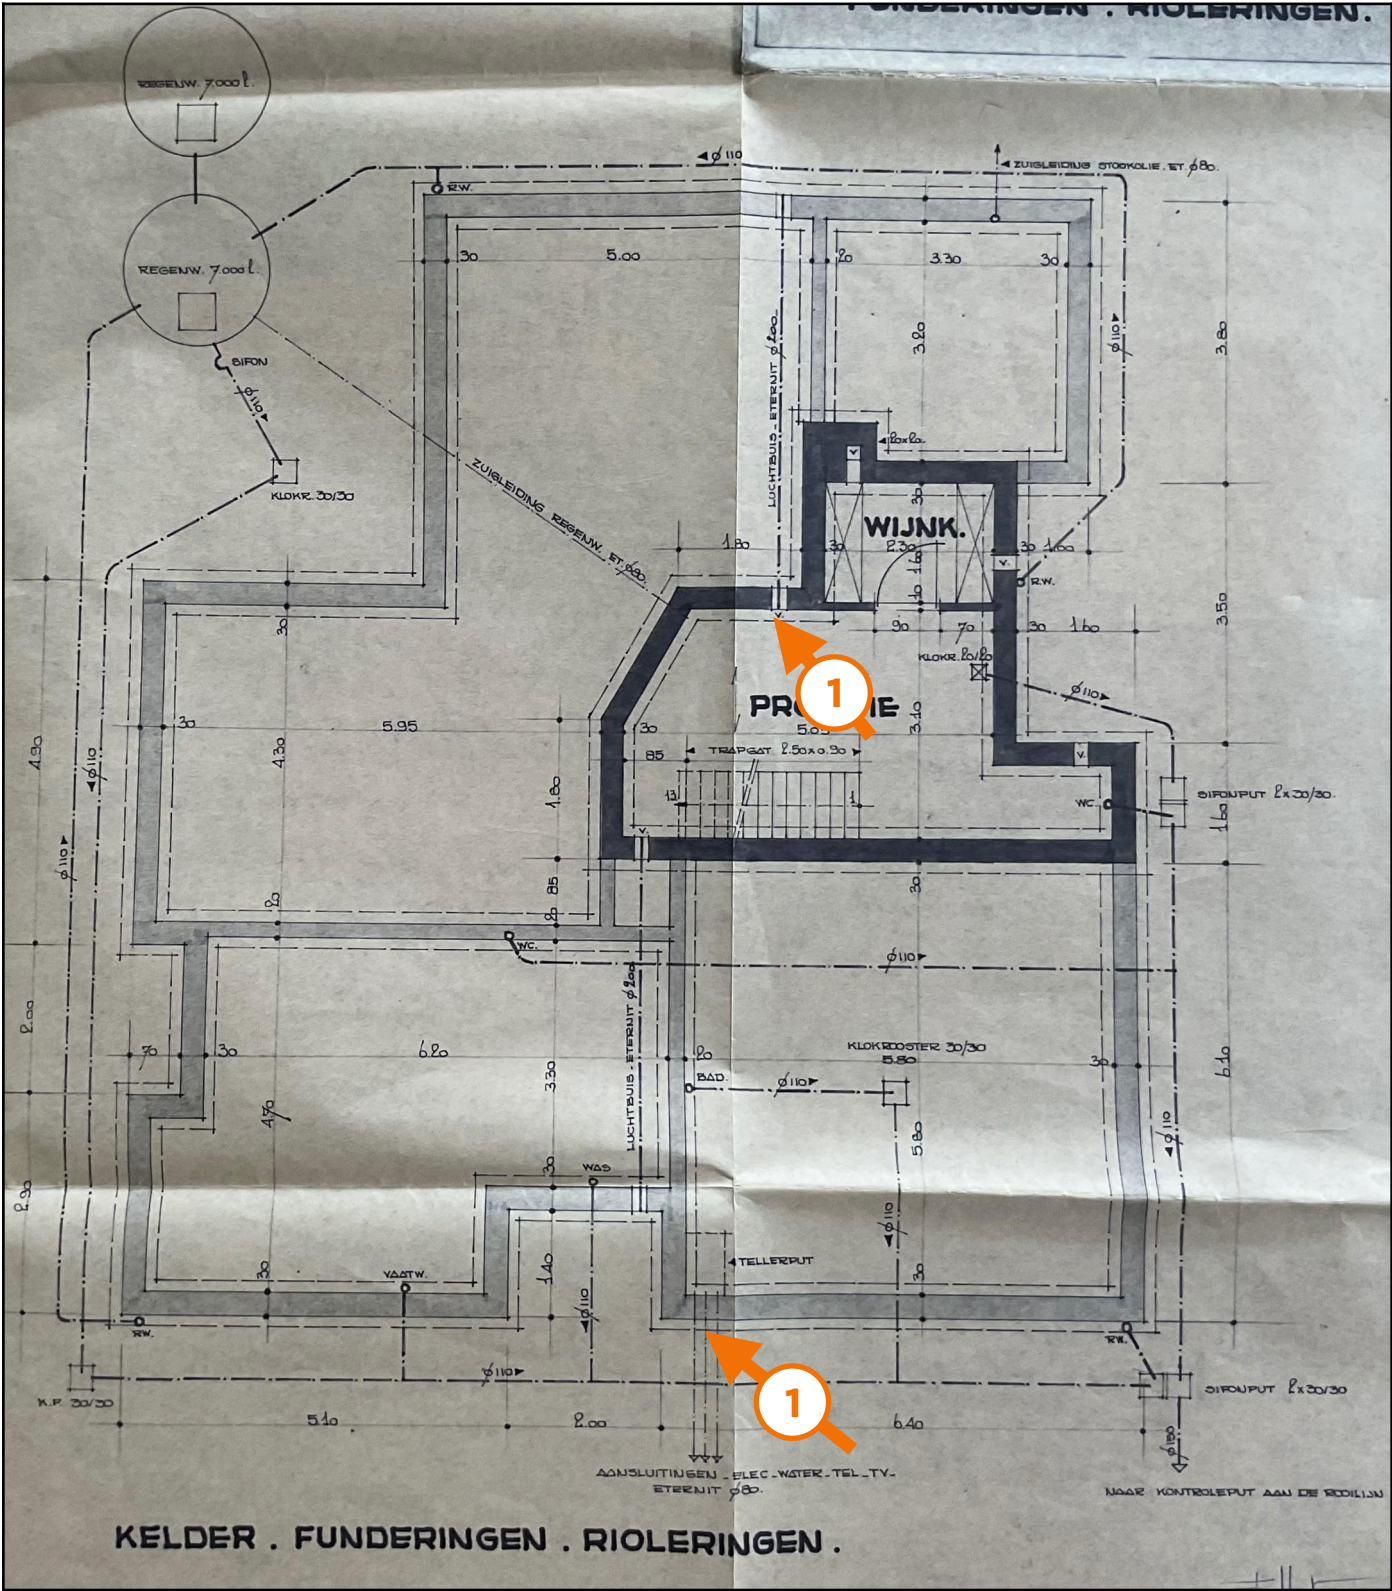
Plan 1.3: Kelder

| 1. Cementbuis | Asbestmateriaal | <a href="#">Verwijderen</a> |

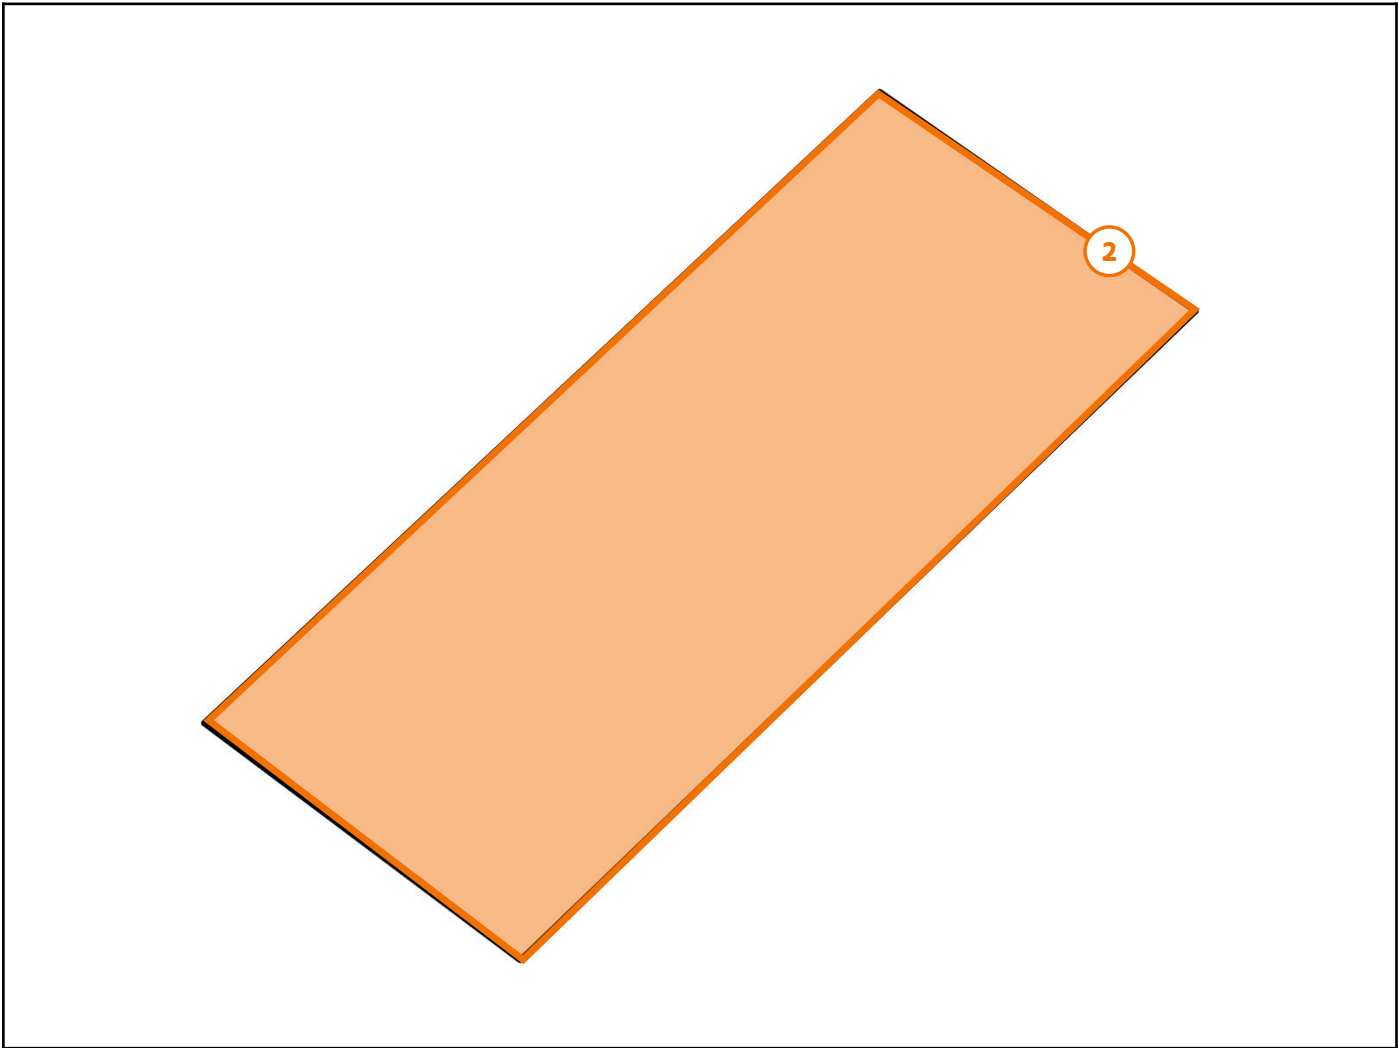
# Plan 3.1: Constructie plan

| Beschrijving | Type | Actie |
|---|---|---|
| 2. Dak bestaande uit golfplaten | Asbestmateriaal | Verwijderen |

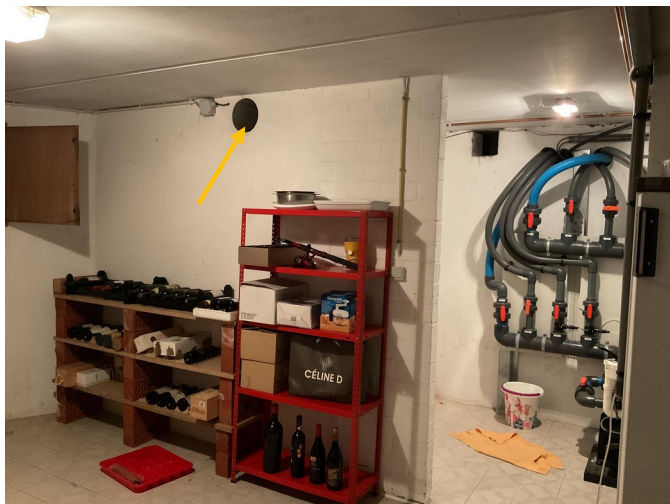
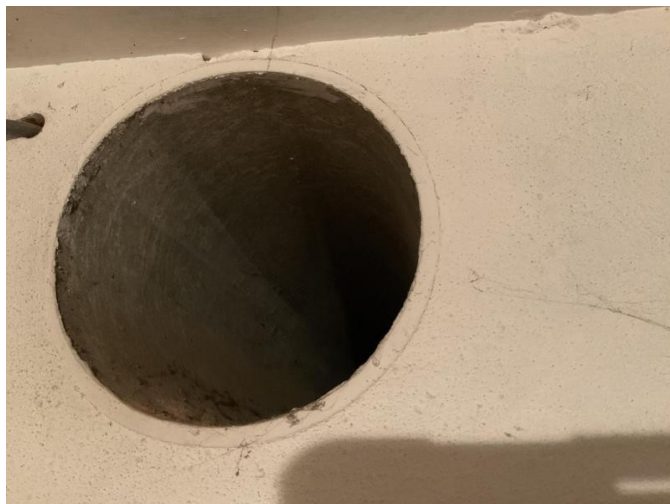
Het asbestmateriaal valt onder de mijlpaal van 2040.

Verwijderen

| Eindbeoordeling materiaalrisico | Verhoogd materiaalrisico en/of verhoogde kans op vezelvrijgave |

| Asbestsoort (vezeltype) | Crocidoliet aanwezig |
| Afschermingsgraad van het gehele materiaal | Geheel of deels (ook) vrij aan de binnenlucht |
| Toestand van het materiaal | Licht beschadigd, licht verweerd. Intact calciumsilicaatmateriaal of categorie III 'gebondenheid' |

| Beschrijving | Cementbuis |
| Asbestmateriaal | Buis, koker, leiding, pijp, doorvoer |
| Hoeveelheid (lengte - omtrek - dikte - aantal) | <ul style="list-style-type: none"><li>• 15,00 m - 200,00 cm - 1,00 cm - 1 stuk</li></ul> |

- Zorg voor een veilig beheer. Vermijd het beschadigen van het asbestmateriaal. Controleer de toestand jaarlijks op wijzigingen.

- Eenvoudige handelingen: mag via doe-het-zelf of door werknemer(s) met opleidingsattest eenvoudige handelingen  
Deze toepassing kan door een aannemer die over een opleidingsattest eenvoudige handelingen beschikt of door een particulier (doe-het-zelf), verwijderd worden indien er geen verhoogd risico op vrijgave van asbestvezels (max. concentratie 0,01 vezels/cm<sup>3</sup> - CODEX Art. VI.3-54) ontstaat en de toepassing voorafgaand wordt gefixeerd/bevochtigd; de individuele elementen zonder machinale werktuigen (boormachine, slijpschijf, hogedrukreiniger,...) en zonder breken of gooien een voor een losgemaakt worden; en ten slotte dubbel en luchtdicht verpakt weggevoerd worden naar een erkend afvalpunt (recyclagepark).

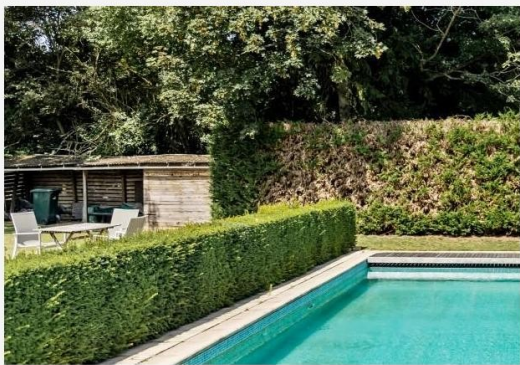
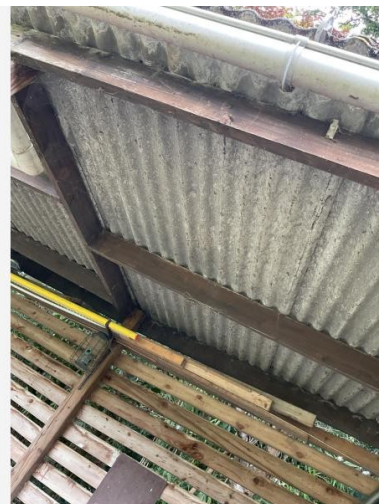
Het asbestmateriaal valt onder de mijlpaal van 2034.

Verwijderen

| Eindbeoordeling materiaalrisico | Laag materiaalrisico en/of verlaagde kans op vezelvrijgave |

| Asbestsoort (vezeltype) | Crocidoliet aanwezig |
| Afschermingsgraad van het gehele materiaal | Geheel of deels vrij aan de buitenlucht |
| Toestand van het materiaal | Licht beschadigd, licht verweerd. Intact calciumsilicaatmateriaal of categorie III 'gebondenheid' |

| Beschrijving | Dak bestaande uit golfplaten |
| Asbestmateriaal | Dak- en gevelbekleding - Golfplaat |
| Hoeveelheid (oppervlakte - aantal) | <ul style="list-style-type: none"><li>• 35,00 m<sup>2</sup> - 1 stuk</li></ul> |

- Verwijder dit asbestmateriaal zo snel mogelijk. Volg de toestand goed op.
- Hemelwater dat afspoelt van asbestcement daken of gevels kan asbestdeeltjes bevatten. Gebruik het enkel voor gesloten circuits (bv. spoelen toiletten). Reinig na het vervangen van het dak of de gevel de dakgoten en regenwaterput of -ton om asbesthoudend sediment of slib te verwijderen

- Eenvoudige handelingen: mag via doe-het-zelf of door werknemer(s) met opleidingsattest eenvoudige handelingen  
Deze toepassing kan door een aannemer die over een opleidingsattest eenvoudige handelingen beschikt of door een particulier (doe-het-zelf), verwijderd worden indien er geen verhoogd risico op vrijgave van asbestvezels (max. concentratie 0,01 vezels/cm<sup>3</sup> - CODEX Art. VI.3-54) ontstaat en de toepassing voorafgaand wordt gefixeerd/bevochtigd; de individuele elementen zonder machinale werktuigen (boormachine, slijpschijf, hogedrukreiniger,...) en zonder breken of gooien een voor een losgemaakt worden; en ten slotte dubbel en luchtdicht verpakt weggevoerd worden naar een erkend afvalpunt (recyclagepark).

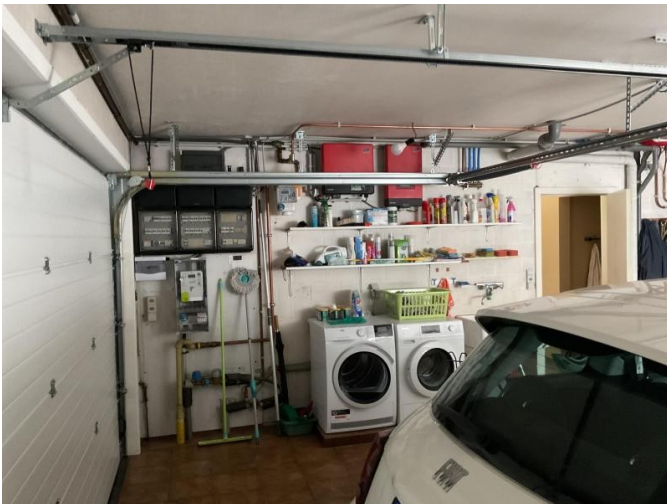
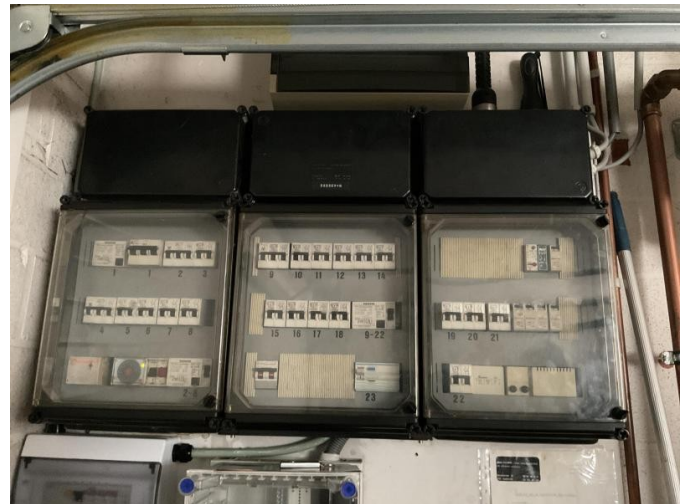
Het asbestmateriaal valt onder de mijlpaal van 2040.

Zorgvuldig beheren

| Eindbeoordeling materiaalarisico | Laag materiaalarisico en/of verlaagde kans op vezelvrijgave |

| Asbestsoort (vezeltype) | Crocidoliet aanwezig |
| Toestand van het materiaal | Onbeschadigd, niet verweerd |

| Beschrijving | Bakeliet schakelkast |
| Asbestmateriaal | Plaat, paneel, tablet - Type Bakeliet |

- Zorg voor een veilig beheer. Vermijd het beschadigen van het asbestmateriaal. Controleer de toestand jaarlijks op wijzigingen.
- Voer bijkomende staalname(s) uit.

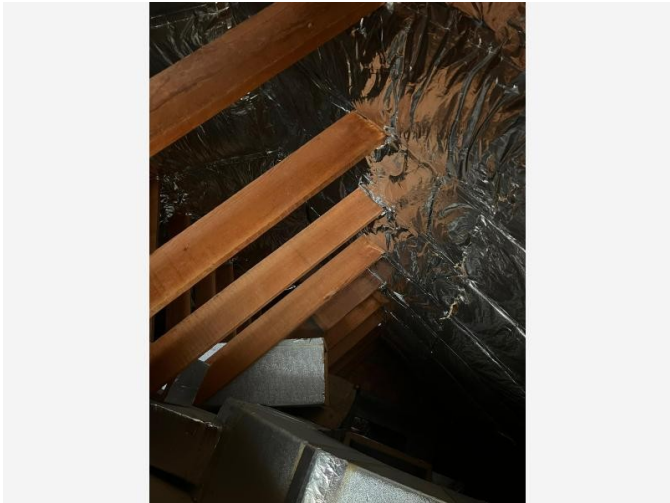
Het onderdak is moeilijk bereikbaar. De dakpannen liggen vast met stormhaken. Bij werken, onderzoek of een eventueel aanwezig onderdak asbest bevat.
