# Asbestinventarisatattest

Polbroek 47, 9520 Sint-Lievens-Houtem

Attestnummer : 20250127-000003.000

Uitgegeven op : 27.01.2025

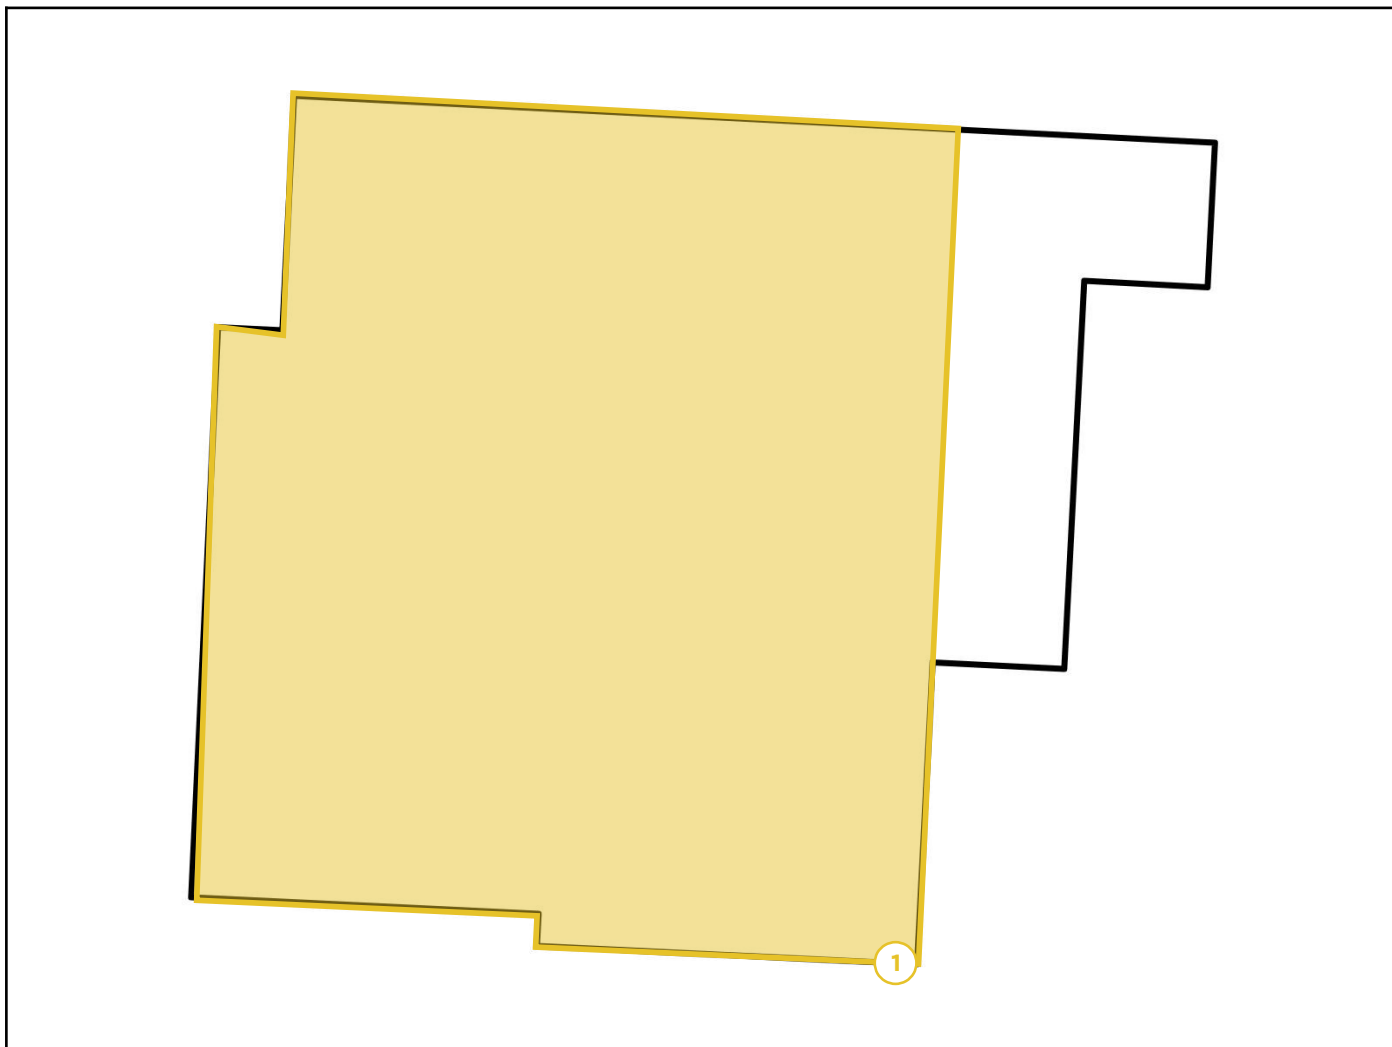
## Plan 1.1: Zolder

Beschrijving	Type	Actie
1. Onderdak - zolder	Asbestmateriaal	Zorgvuldig beheren

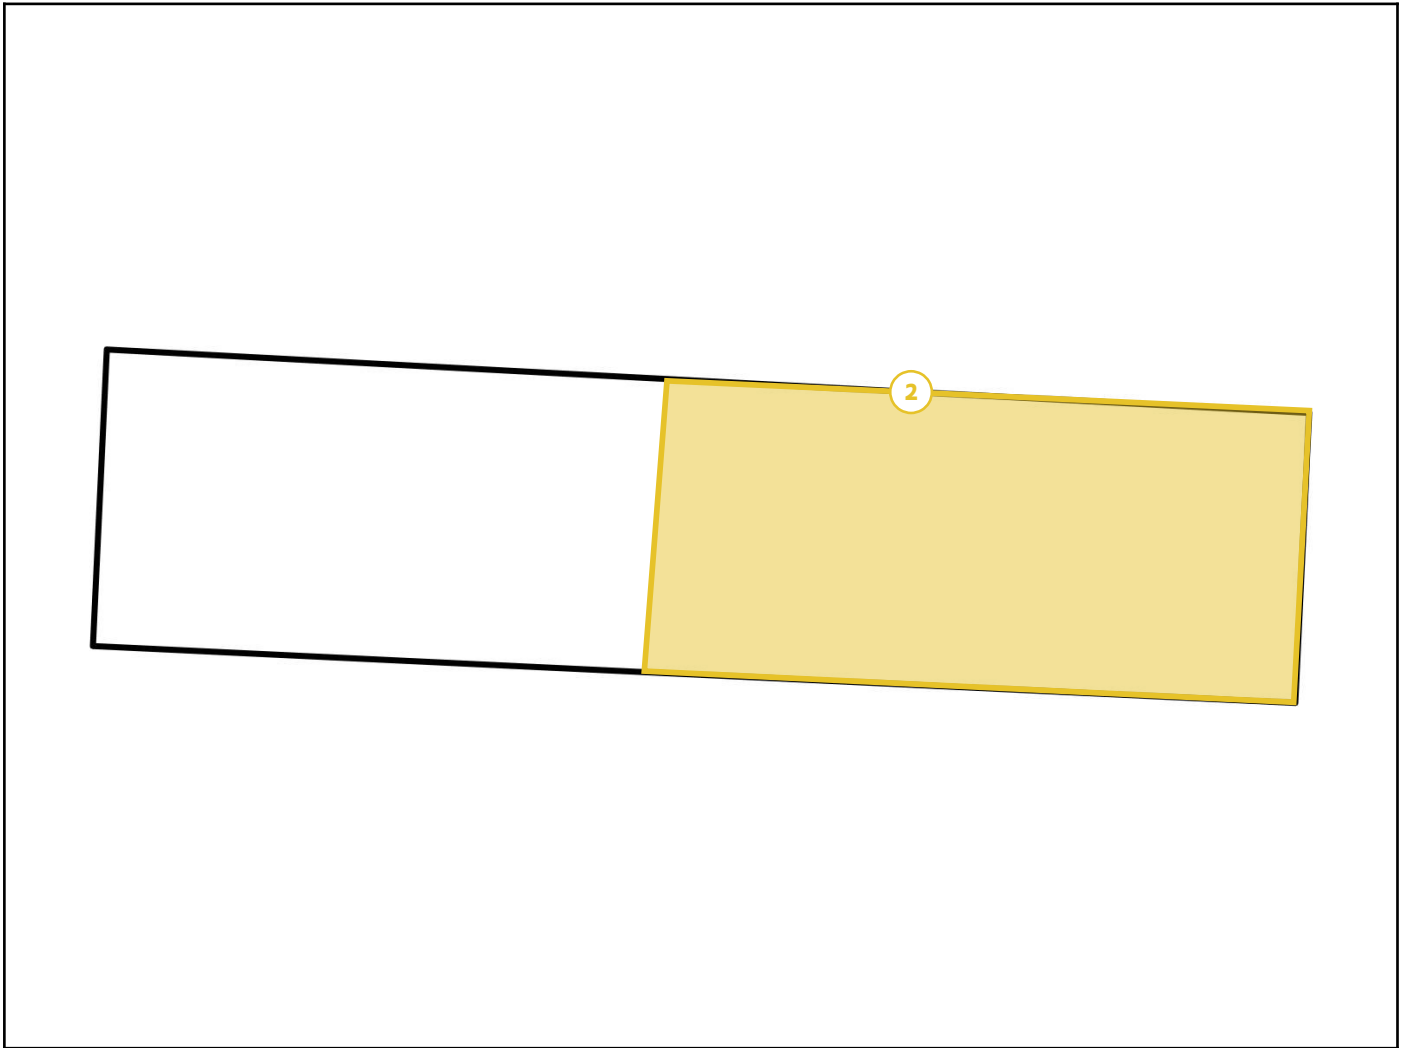
## Plan 3.1: Roofing - plat dak

Beschrijving	Type	Actie
2. Roofing - Plat dak	Asbestmateriaal	Zorgvuldig beheren

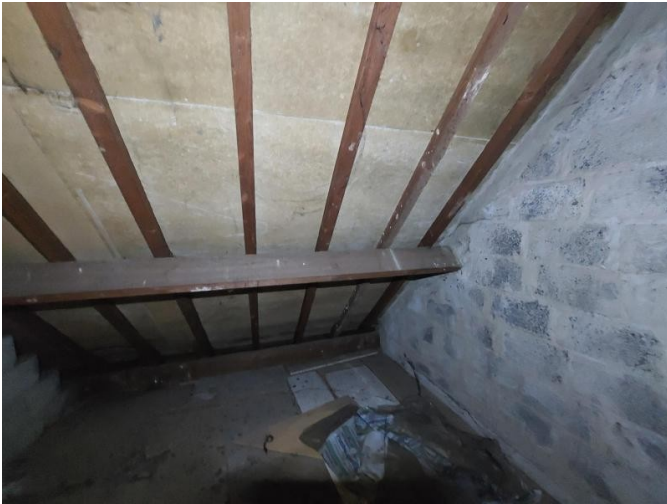
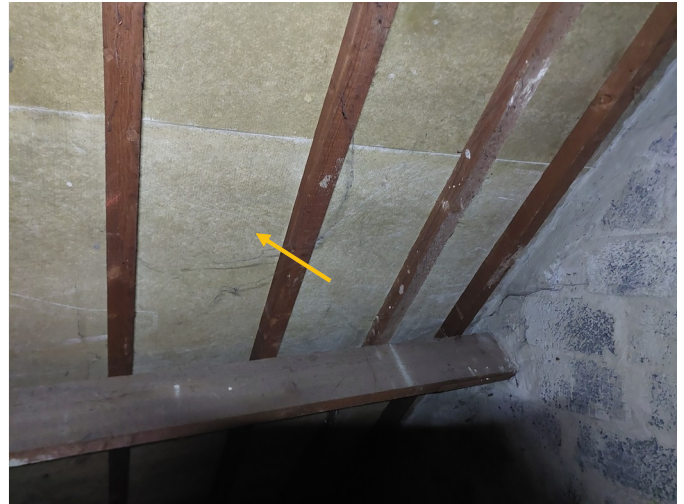
- Eenvoudige handelingen: mag via doe-het-zelf of door werknemer(s) met opleidingsattest eenvoudige handelingen  
De onderdakplaten zijn in goede staat.

Eindbeoordeling materiaalrisico	Laag materiaalrisico en/of verlaagde kans op vezelvrijgave
---------------------------------	--

Gebondenheid	Categorie 1: hechtgebonden in oorsprong
Asbestsoort (vezeltype)	Crocidoliet aanwezig
Asbestconcentratie	Laag (< 50%)
Afschermingsgraad van het gehele materiaal	Geheel of deels (ook) vrij aan de binnenlucht
Toestand van het materiaal	Onbeschadigd, niet verweerd

Beschrijving	Onderdak - zolder
Omgeving	Binnen
Primaire drager	Schuin dak
Asbestmateriaal	Plaat, paneel, tablet - Type Menuiserite
Bindmiddel van asbestmateriaal	Cement
Gebondenheid op basis van bindmiddel	Hecht
Hoeveelheid (oppervlakte - dikte - aantal)	<ul style="list-style-type: none"><li>• 155,00 m<sup>2</sup> - 1,00 cm - 1 stuk</li></ul>
Totaal volume	1,55 m <sup>3</sup>
Eenvoudig bereikbaar	Nee <ul style="list-style-type: none"><li>• Verwijdering tast de bouwkundige integriteit aan.</li></ul>
Bevestigingswijze	<ul style="list-style-type: none"><li>• Genageld, geniet</li></ul>
Identificatiemethode	Vaststelling zonder monstername
Destructieve handeling voor identificatie	Nee

- Zorg voor een veilig beheer. Vermijd het beschadigen van het asbestmateriaal. Controleer de toestand jaarlijks op wijzigingen.

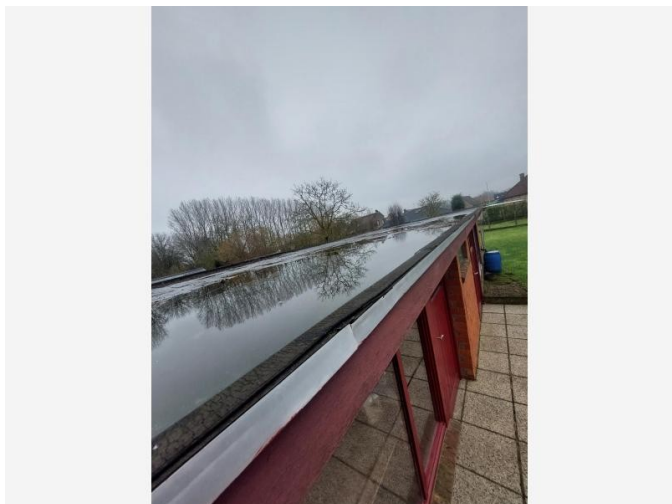
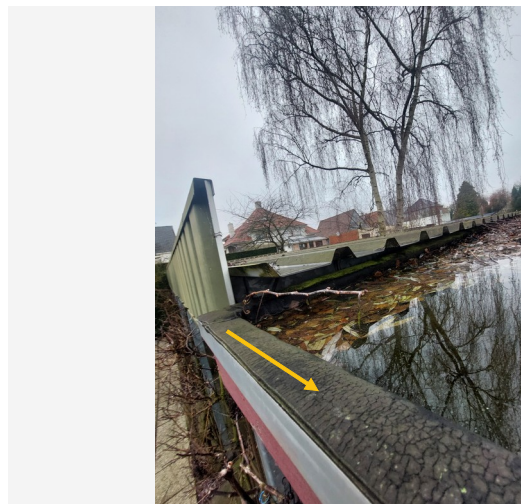
- Eenvoudige handelingen: mag via doe-het-zelf of door werknemer(s) met opleidingsattest eenvoudige handelingen  
Roofing kan mits de nodige maatregelen verwijderd worden met eenvoudige handelingen.

Eindbeoordeling materiaalrisico	Laag materiaalrisico en/of verlaagde kans op vezelvrijgave
---------------------------------	--

Gebondenheid	Categorie 1: hechtgebonden in oorsprong
Asbestsoort (vezeltype)	Crocidoliet aanwezig
Asbestconcentratie	Laag (< 50%)
Afschermingsgraad van het gehele materiaal	Geheel of deels vrij aan de buitenlucht
Toestand van het materiaal	Licht beschadigd, licht verweerd. Intact calciumsilicaatmateriaal of categorie III 'gebondenheid'

Beschrijving	Roofing - Plat dak
Omgeving	Buiten
Primaire drager	Plat dak
Asbestmateriaal	Dak- en gevelbekleding - Roofing
Bindmiddel van asbestmateriaal	Bitumen (roofing, teer, asfalt)
Gebondenheid op basis van bindmiddel	Hecht
Hoeveelheid (oppervlakte - aantal)	• 40,00 m <sup>2</sup> - 1 stuk
Totale oppervlakte	40,00 m <sup>2</sup>
Eenvoudig bereikbaar	Ja
Bevestigingswijze	• Verlijmd, ingegoten, versmeerd
Identificatiemethode	Vaststelling zonder monstername  Motivatie: Groot risico op structurele gevolgschade (leeschade, werking installatie,...)
Destructieve handeling voor identificatie	Nee

- Zorg voor een veilig beheer. Vermijd het beschadigen van het asbestmateriaal. Controleer de toestand jaarlijks op wijzigingen.
- Voer bijkomende staalname(s) uit.

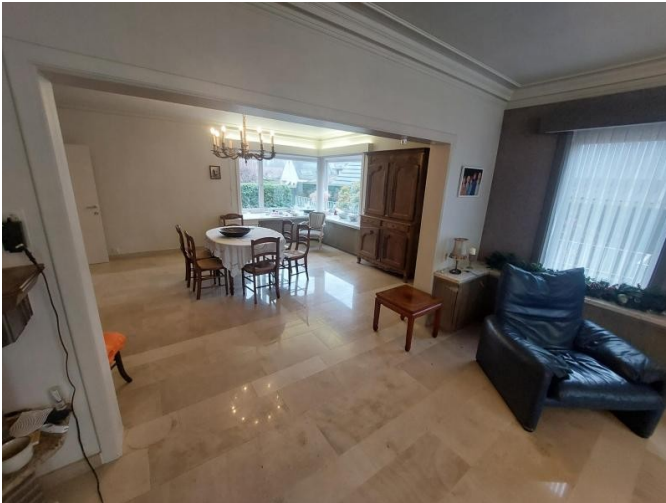
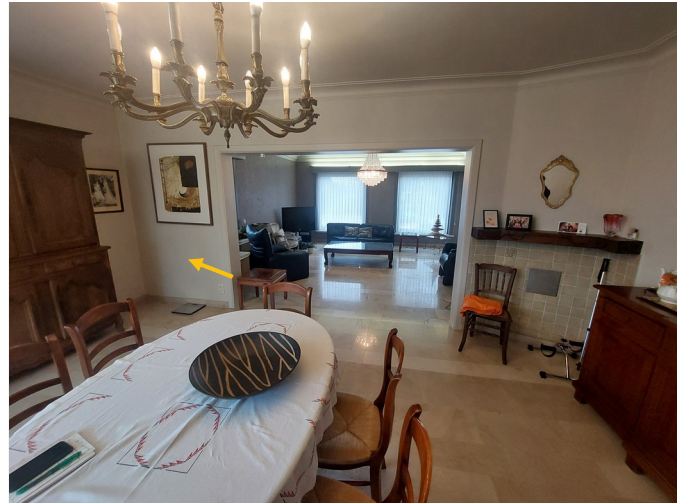
## Fiche 3: Pleisterwerk

Geen asbest

#	Type	Referentie	Resultaat
3.1	Mengmonster	1	Geen asbest
3.2	Mengmonster	2	Geen asbest

Beschrijving	Pleisterwerk
Omgeving	Binnen
Primaire drager	Binnenwand
Bindmiddel van materiaal	Gips - kalk
Gebondenheid op basis van bindmiddel	Niet-hechtgebonden
Hoeveelheid (oppervlakte - dikte - aantal)	• 235,00 m <sup>2</sup> - 1,00 cm - 1 stuk
Totaal volume	2,35 m <sup>3</sup>
Identificatiemethode	Vaststelling met monstername
Destructieve handeling voor identificatie	Nee
Opmerking	Geen pleisterwerk aanwezig in stooklokaal, natte ruimte.
