Asbestinventarisatattest

Broechemsesteenweg 129, 2520 Ranst

Attestnummer : **20250630-000429.000**

Uitgegeven op : **30.06.2025**

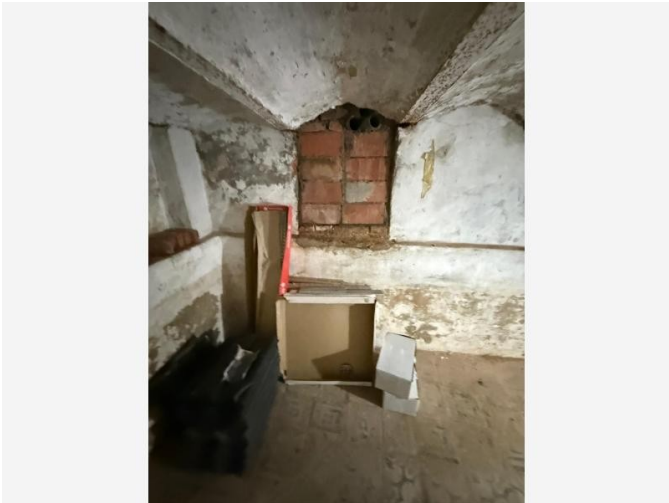
Situeringsfoto

Permanente beperking

Reden: Kruipkelder < 1,50 m

Uitleg van de asbestdeskundige: Kruipkelders met een hoogte < 1,50 m vallen buiten de inspanningsverplichtingen van een niet-destructieve inventarisatie.

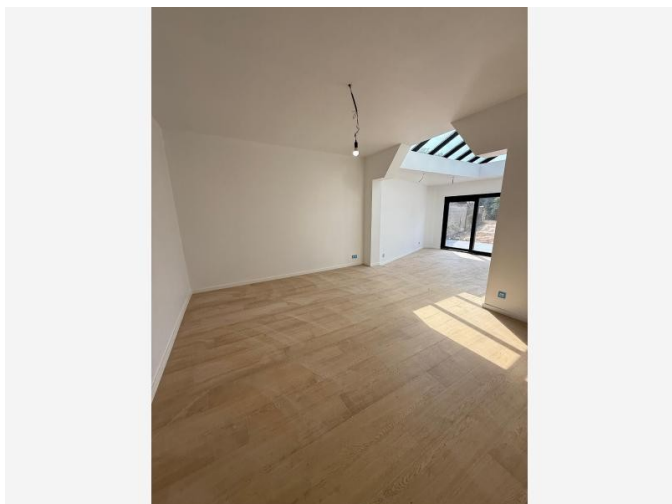
Vrije foto

De plafonds zijn afgewerkt met platen, doch de eventueel aanwezige materialen achter deze verlaagde plafonds konden niet onderzocht worden binnen de grenzen van het niet-destructieve onderzoek. Er wordt aangeraden om bij een volgende renovatiewerken de ruimtes achter deze verlaagde plafonds te inspecteren, aangezien er geen uitspraak kan gemaakt worden over de onderliggende lagen.

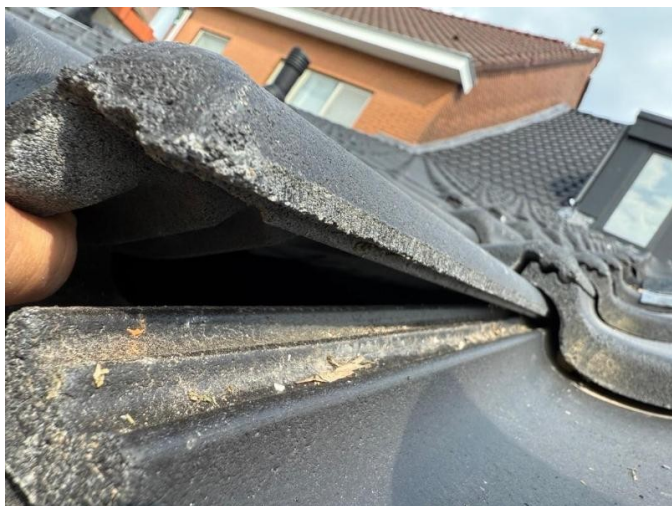
Vrije foto

Bij het opheffen van de dakpannen van het lage achterdak kon er een doeken onderdak waargenomen worden. Dit is niet asbesthoudend. Binnen de grenzen van het niet-destructieve onderzoek kan er geen uitspraak gemaakt worden over eventuele onderliggende lagen.

Foto's van de oude toestand van de woning tonen aan dat het dak is vernieuwd.

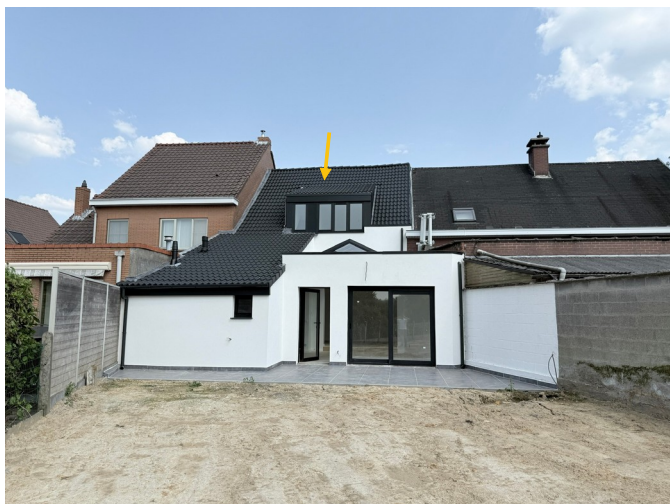
Vrije foto

Het hellend dak kon niet onderzocht worden binnen de grenzen van het niet-destructieve onderzoek. Er kan geen uitspraak gemaakt worden over eventuele onderliggende lagen. Aangezien de buitenafwerking overeenkomt met die van het achterdak, kan er verondersteld worden dat de dakopbouw gelijkaardig is.

Foto's van de oude toestand van de woning tonen aan dat het dak is vernieuwd. Dit wordt bevestigd door een factuur van de renovatiewerken.

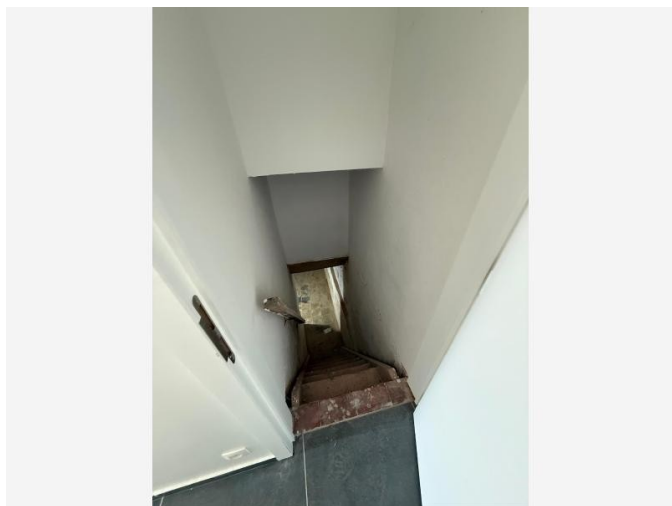
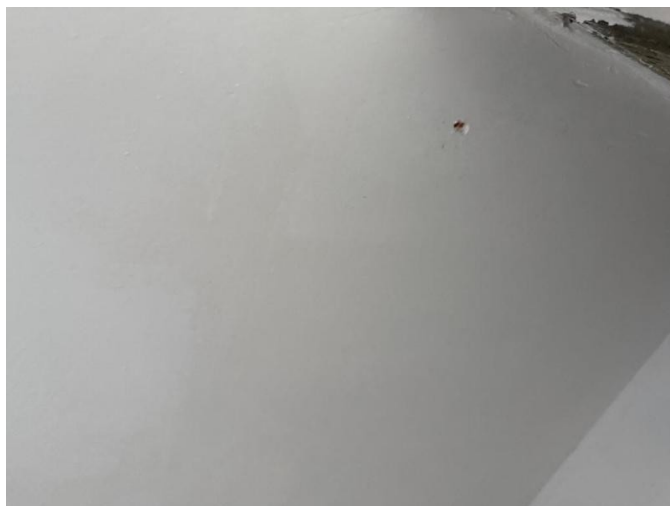
Fiche 5: Pleisterwerk - muren

Geen asbest

#	Type	Referentie	Resultaat
5.1	Mengmonster	130625001	Geen asbest

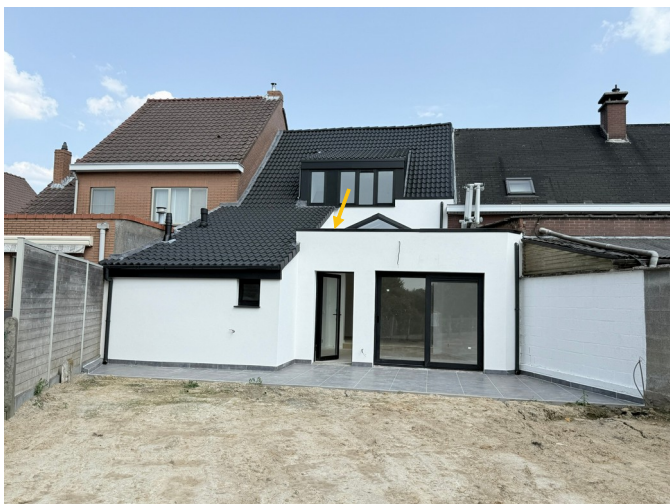
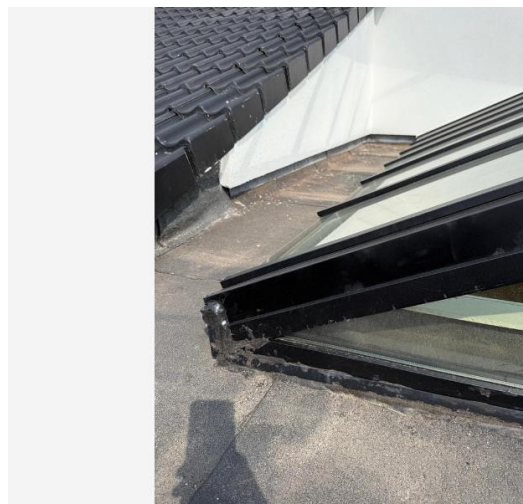
Fiche 6: Roofing plat dak

Geen asbest

#	Type	Referentie	Resultaat
6.1	Puntmonster	130625002	Geen asbest
