Asbestinventarisatetest

Veldekenstraat 183, 9240 Zele

Attestnummer : 20250710-000065.000

Uitgegeven op : 10.07.2025

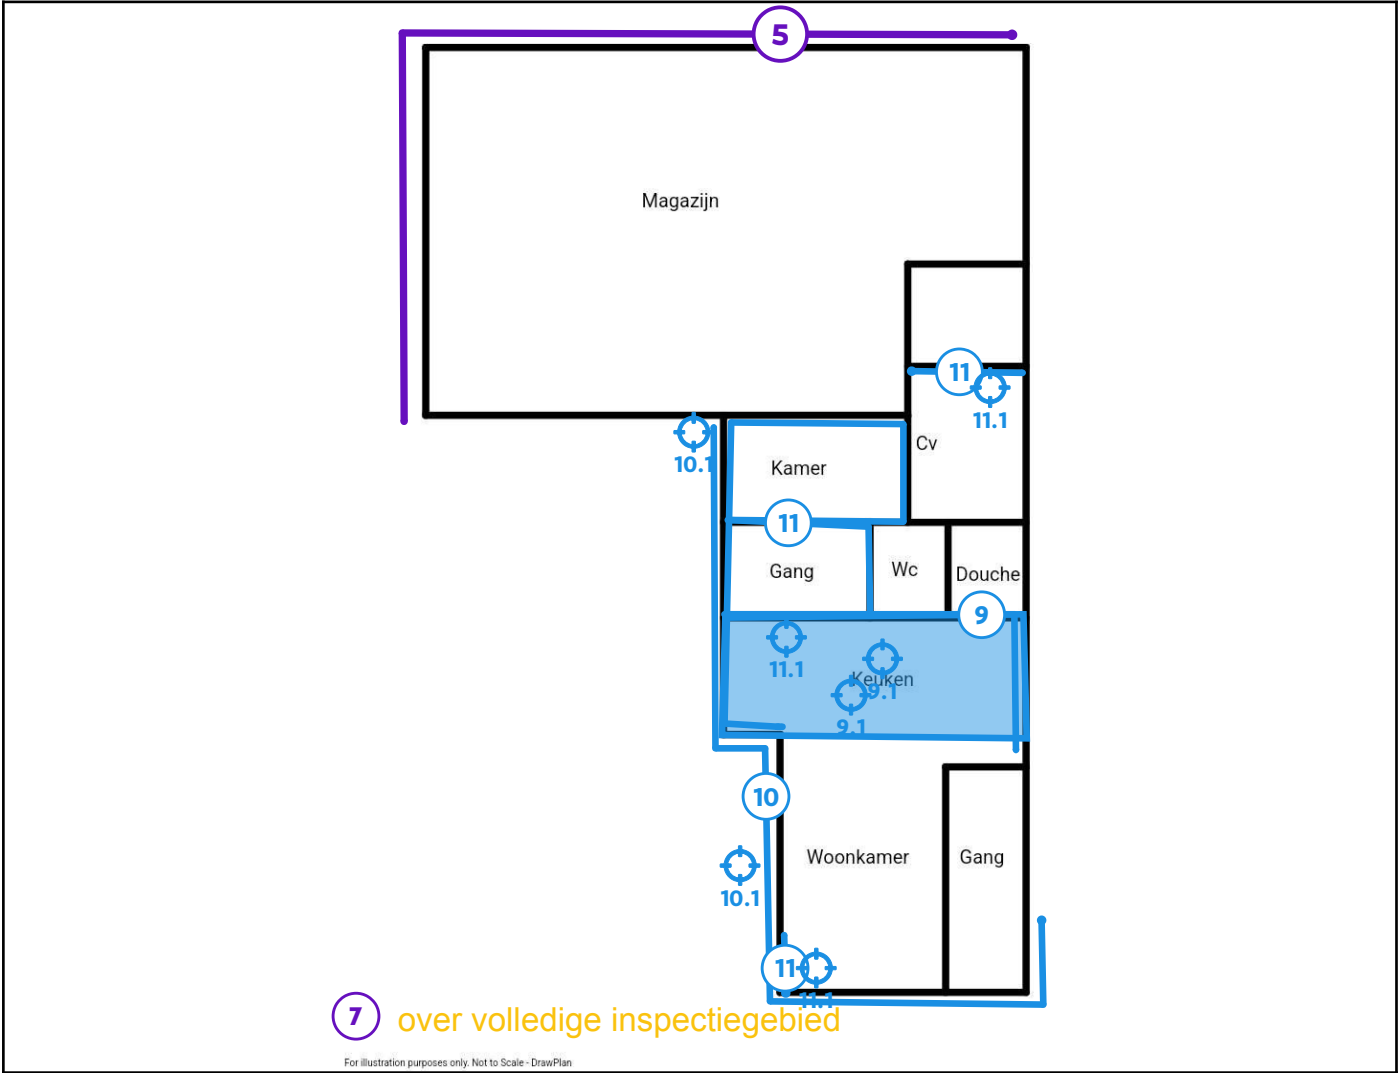
Plan 1.1: Grondplan

Beschrijving	Type	Actie
5. zijgevel met buurman niet zichtbaar	Beperking	-
7. riolering	Advies	-
9. pleisterwerk plafond	Geen asbest	-
9.1 Code: 2	Mengmonster	-
10. cementering buitengevel	Geen asbest	-
10.1 Code: 3	Mengmonster	-

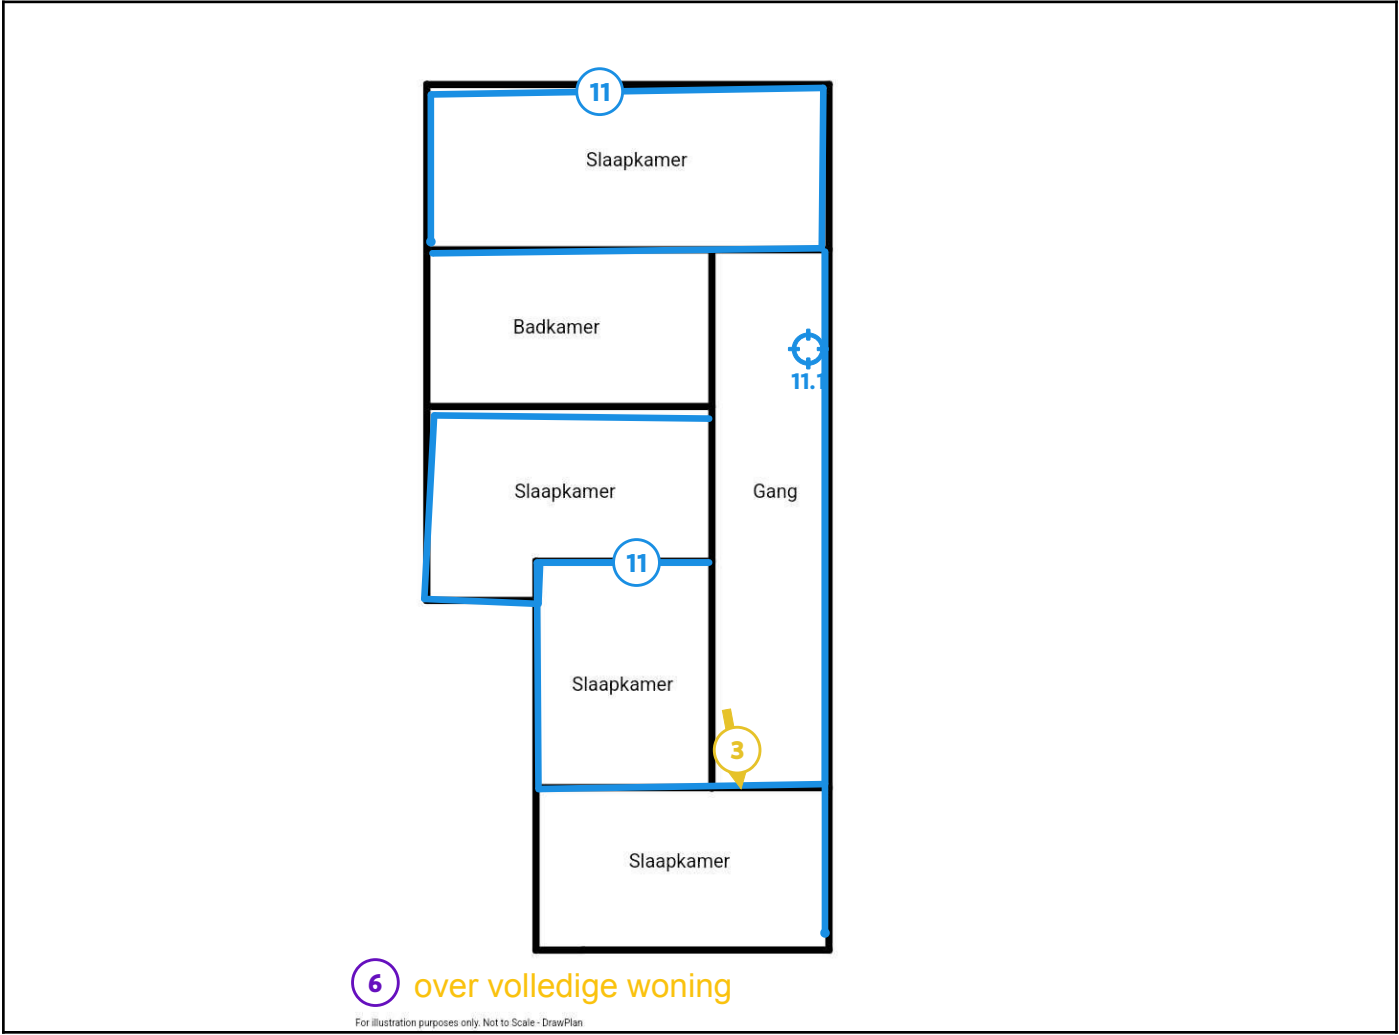
Plan 1.2: Eerste

Beschrijving	Type	Actie
3. bakeliet	Asbestmateriaal	Zorgvuldig beheren
6. Lijm/tegels	Advies	-
11. pleisterwerk muur	Geen asbest	-
11.1 Code: 1	Mengmonster	-

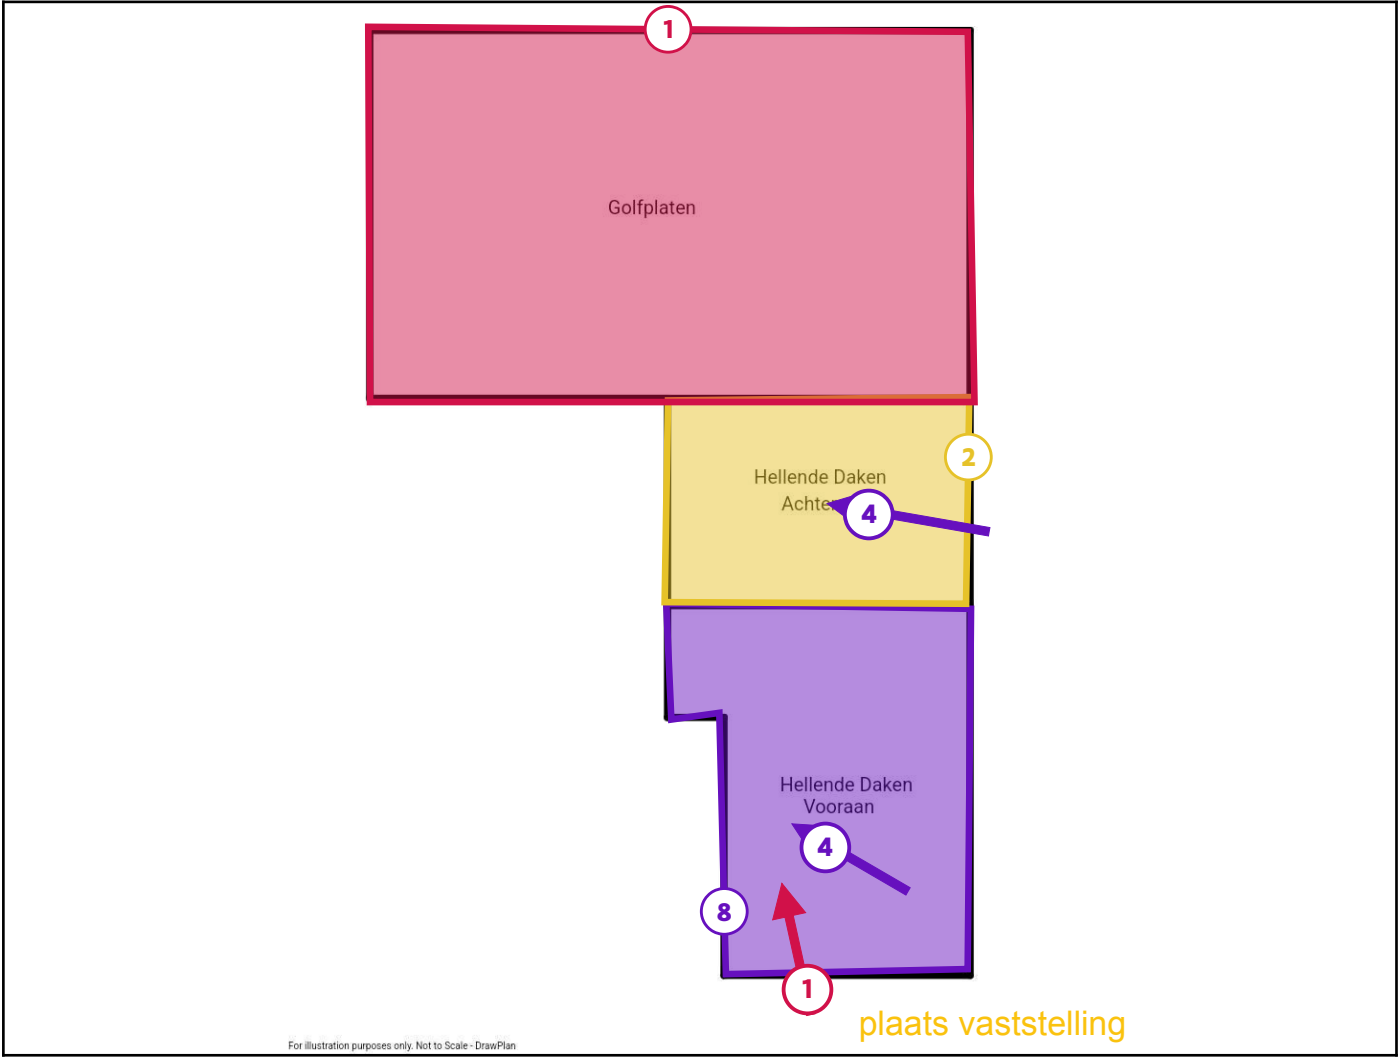
Plan 1.3: Dakenplan

Beschrijving	Type	Actie
1. golfplaten magazijn	Asbestmateriaal	Dringend verwijderen
2. onderdak hellend dak	Asbestmateriaal	Zorgvuldig beheren
4. schouw	Beperking	-
8. onderdak dak vooraan = niet asbesthoudend	Advies	-

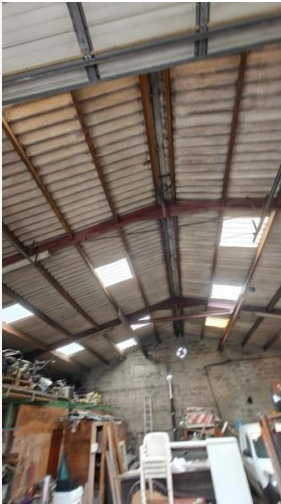
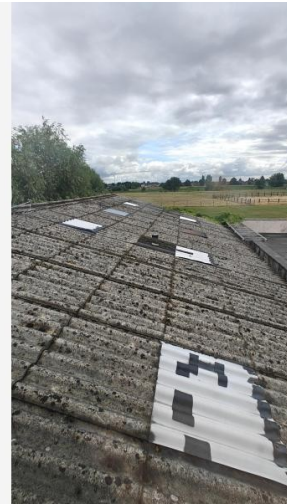
Eindbeoordeling materiaalrisico	Hoog materiaalrisico en/of hoge kans op vezelvrijgave
---------------------------------	---

Gebondenheid	Categorie 1: hechtgebonden in oorsprong
Asbestsoort (vezeltype)	Crocidoliet aanwezig
Asbestconcentratie	Laag (< 50%)
Afschermingsgraad van het gehele materiaal	Geheel of deels (ook) vrij aan de binnenlucht
Toestand van het materiaal	Matig beschadigd, matig verweerd

Beschrijving	golfplaten magazijn
Omgeving	Grenst aan binnen- en buitenlucht
Primaire drager	Plat dak
Asbestmateriaal	Dak- en gevelbekleding - Golfplaat
Bindmiddel van asbestmateriaal	Cement
Gebondenheid op basis van bindmiddel	Hecht
Hoeveelheid (oppervlakte - aantal)	• 275,00 m ² - 1 stuk
Totale oppervlakte	275,00 m ²
Eenvoudig bereikbaar	Ja
Bevestigingswijze	• Geschroefd
Identificatiemethode	Vaststelling zonder monsternamen
Destructieve handeling voor identificatie	Nee
Opmerking	afmetingen/gewichten zijn een indicatief.

- Verwijder dit asbestmateriaal zo snel mogelijk. Volg de toestand goed op.
- Hemelwater dat afspoelt van asbestcement daken of gevels kan asbestdeeltjes bevatten. Gebruik het enkel voor gesloten circuits (bv. spoelen toiletten). Reinig na het vervangen van het dak of de gevel de dakgoten en regenwaterput of -ton om asbesthoudend sediment of slib te verwijderen
- Voer bijkomende staalname(s) uit.

- Eenvoudige handelingen: mag via doe-het-zelf of door werknemer(s) met opleidingsattest eenvoudige handelingen
Deze toepassing kan door een aannemer die over een opleidingsattest eenvoudige handelingen beschikt of door een particulier (doe-het-zelf), verwijderd worden. Verwijder de bevestigingen. Erna voorzichtig asbesthoudende golfplaten 1 voor 1 en in hun geheel verwijderen. Niet gooien en geen stortkokers gebruiken. De nodige PBMs (mondmasker ffp3, handschoenen, overschoenen en tyvec (type Cat III, type 5 en 6)).

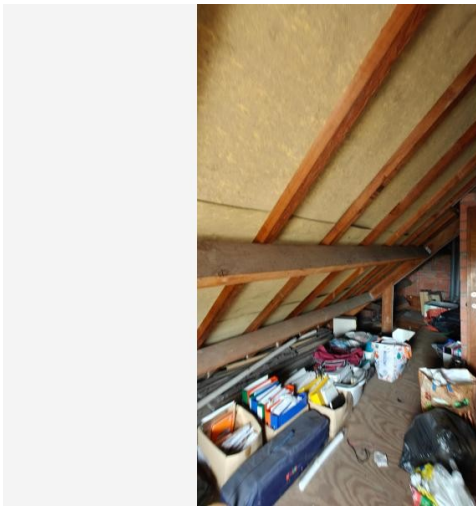
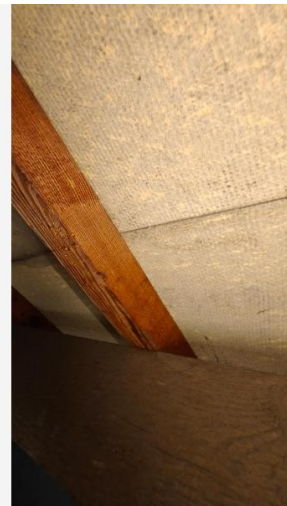
Eindbeoordeling materiaalrisico	Laag materiaalrisico en/of verlaagde kans op vezelvrijgave
---------------------------------	--

Gebondenheid	Categorie 1: hechtgebonden in oorsprong
Asbestsoort (vezeltype)	Crocidoliet aanwezig
Asbestconcentratie	Laag (< 50%)
Afschermingsgraad van het gehele materiaal	Geheel of deels (ook) vrij aan de binnenlucht
Toestand van het materiaal	Onbeschadigd, niet verweerd

Beschrijving	onderdak hellend dak
Omgeving	Binnen
Primaire drager	Schuin dak
Asbestmateriaal	Plaat, paneel, tablet - Type Menuiserite
Bindmiddel van asbestmateriaal	Cement
Gebondenheid op basis van bindmiddel	Hecht
Hoeveelheid (oppervlakte - dikte - aantal)	<ul style="list-style-type: none">60,00 m² - 0,30 cm - 1 stuk
Totaal volume	0,18 m ³
Eenvoudig bereikbaar	Nee <ul style="list-style-type: none">Het asbestmateriaal is bedekt (uitgezonderd laag verf, coating, behang, kunststof, textiel) en het wegnemen van het bedekkende materiaal kan niet zonder het bedekkende materiaal te beschadigen.
Bevestigingswijze	<ul style="list-style-type: none">Genageld, geniet
Identificatiemethode	Vaststelling zonder monsternamen
Destructieve handeling voor identificatie	Nee
Opmerking	afmetingen/gewichten zijn een indicatief.

- Zorg voor een veilig beheer en verwijder dit asbestmateriaal wanneer het bij werken eenvoudig bereikbaar wordt. Controleer de toestand jaarlijks op wijzigingen.

Omwille van de hoogte overlaten aan dakwerker met opleidingsattest eenvoudige handelingen 8u.

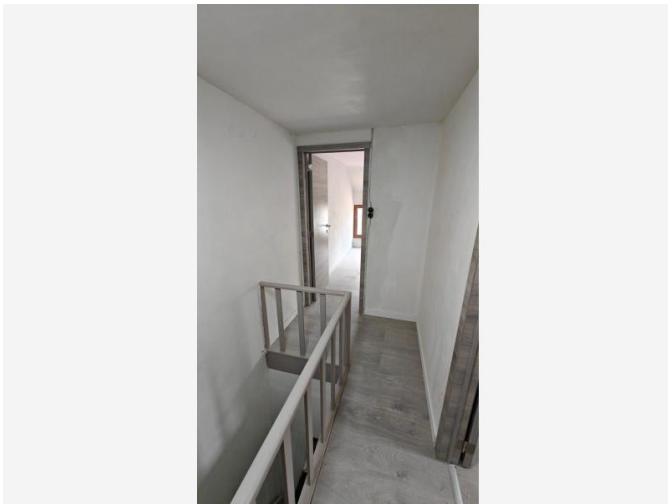
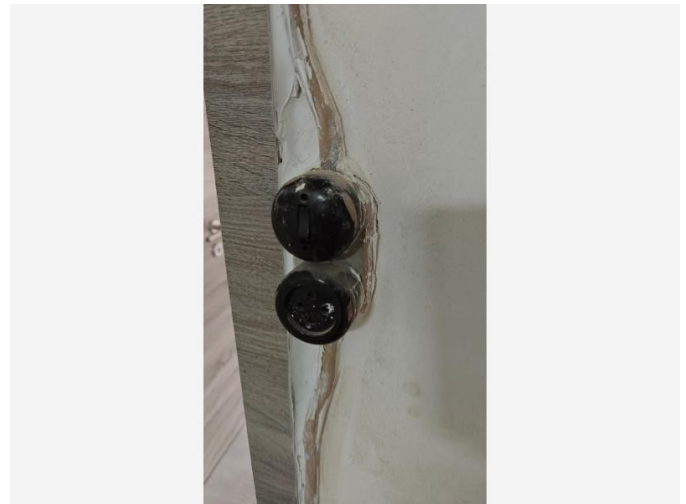
Eindbeoordeling materiaalrisico	Laag materiaalrisico en/of verlaagde kans op vezelvrijgave
---------------------------------	--

Gebondenheid	Categorie 1: hechtgebonden in oorsprong
Asbestsoort (vezeltype)	Crocidoliet aanwezig
Asbestconcentratie	Laag (< 50%)
Afschermingsgraad van het gehele materiaal	Geheel of deels (ook) vrij aan binnenluchtstromen
Toestand van het materiaal	Onbeschadigd, niet verweerd

Beschrijving	bakeliet
Omgeving	Binnen
Primaire drager	Communicatie en elektrische infrastructuur en uitrusting
Asbestmateriaal	Plaat, paneel, tablet - Type Bakeliet
Bindmiddel van asbestmateriaal	Kunststof of -hars
Gebondenheid op basis van bindmiddel	Hecht
Hoeveelheid (oppervlakte - dikte - aantal)	• 1,00 m ² - 1,00 cm - 1 stuk
Totaal volume	0,01 m ³
Eenvoudig bereikbaar	Ja
Bevestigingswijze	• Geschroefd
Identificatiemethode	Vaststelling zonder monstername
Destructieve handeling voor identificatie	Nee
Opmerking	afmetingen/gewichten zijn een indicatief.

- Zorg voor een veilig beheer. Vermijd het beschadigen van het asbestmateriaal. Controleer de toestand jaarlijks op wijzigingen.
- Voer bijkomende staalname(s) uit.

- Eenvoudige handelingen: mag via doe-het-zelf of door werknemer(s) met opleidingsattest eenvoudige handelingen
Bakelietelementen met laag percentage asbest die niet beschadigd zijn.

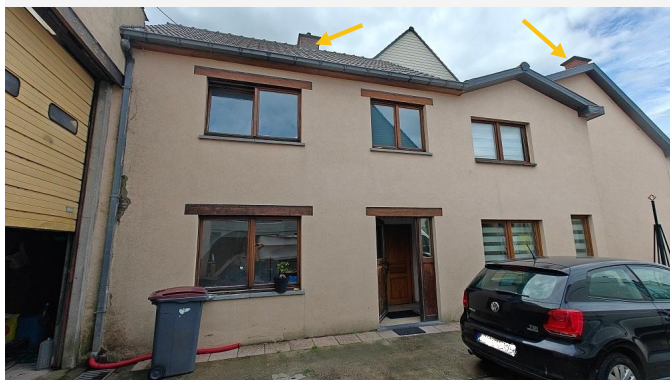
Situeringfoto

Reden: Het te onderzoeken materiaal situeert zich hoger dan 3,50 m te rekenen vanaf een veilige ondergrond

Uitleg van de asbestdeskundige: Geen mogelijkheid om te zien of er zich eventueel asbesthoudende materialen bevinden in de rookgaskanalen/schouwen.

(Asbest)materiaal	Rookgaskanaal
Karakterisatie	Asbest (verdacht)
Primaire drager	schouw van verwarmingsinstallatie/elementen

Bij eventuele latere sloop of renovatie dient men dit te controleren.

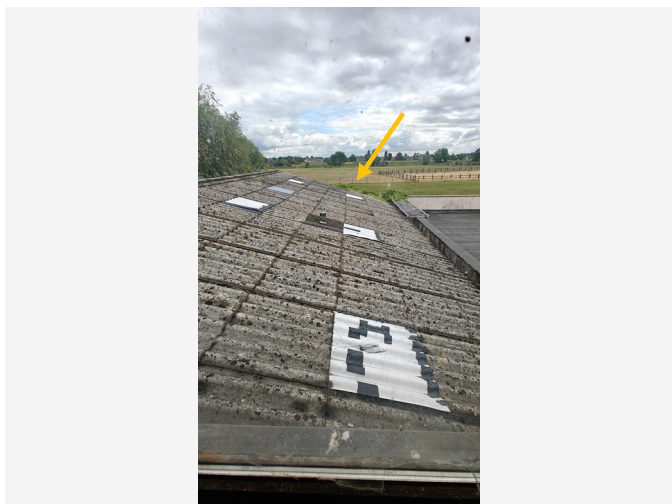
Situeringsfoto

Reden: Het te onderzoeken materiaal situeert zich hoger dan 3,50 m te rekenen vanaf een veilige ondergrond

Uitleg van de asbestdeskundige: Woning steekt verder uit dan de naastliggende woning. Zijgevel is echter niet zichtbaar.

In de toekomst na te gaan of hier asbesthoudende toepassingen op zijgevel aanwezig zijn.

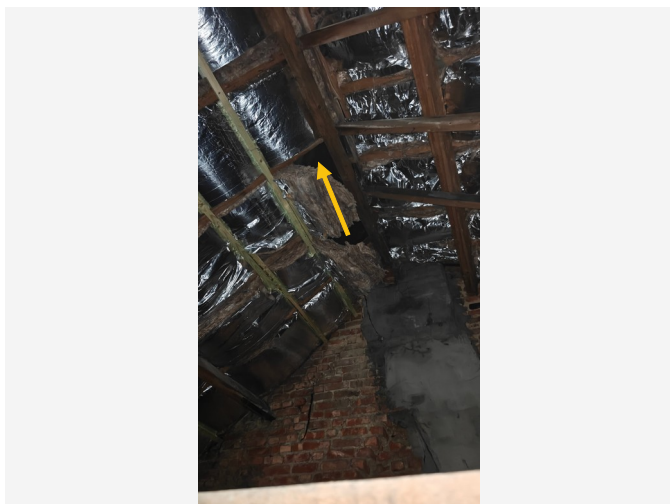
Vrije foto

onderdak = niet asbesthoudend = doek.

Dit werd vastgesteld via zolderluik.

Dit is een steekproef. Dit geeft een indicatie over de plaats waar de steekproef werd uitgevoerd, maar deze zijn niet altijd representatief voor de totaliteit van het onderdak.

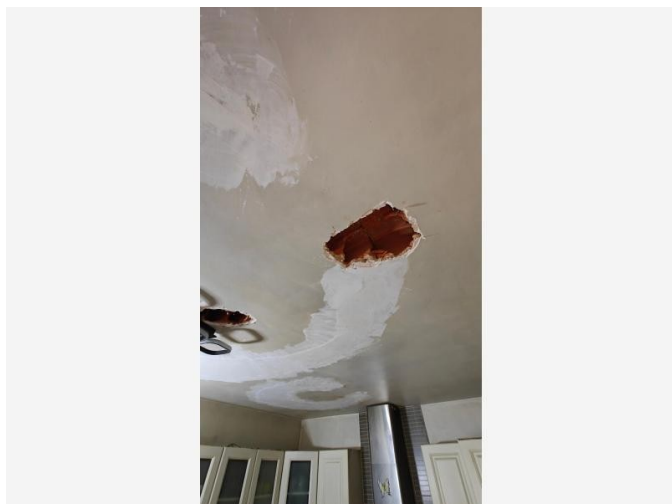
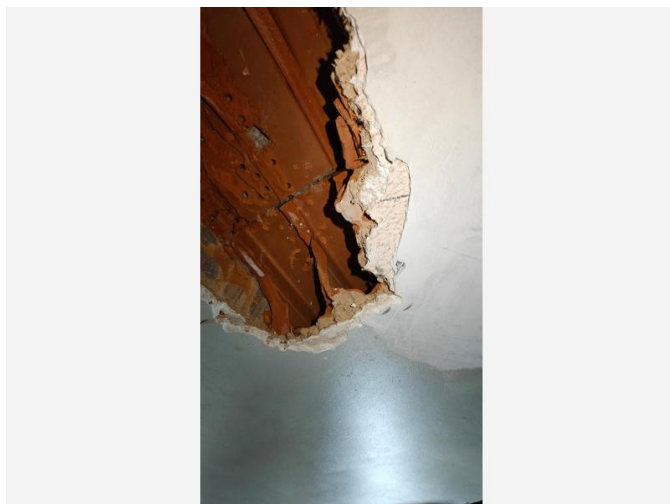
Fiche 9: pleisterwerk plafond

Geen asbest

#	Type	Referentie	Resultaat
9.1	Mengmonster	2	Geen asbest

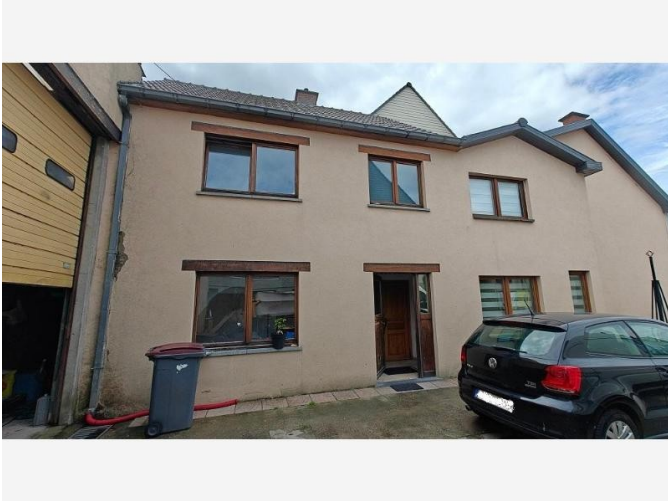
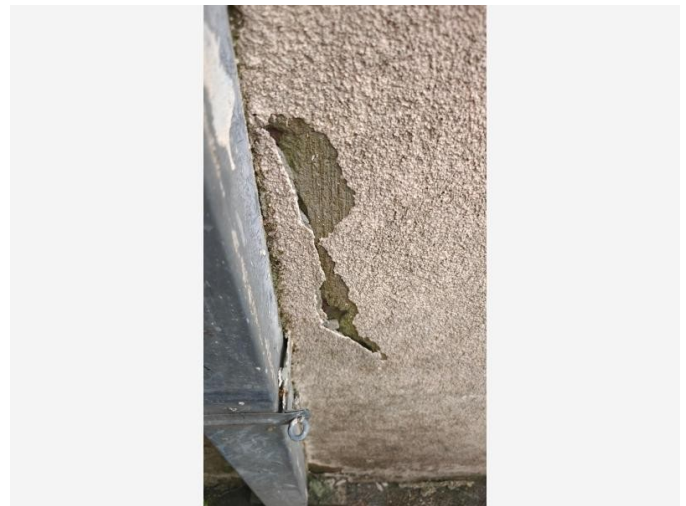
Fiche 10: cementering buitengevel

Geen asbest

#	Type	Referentie	Resultaat
10.1	Mengmonster	3	Geen asbest

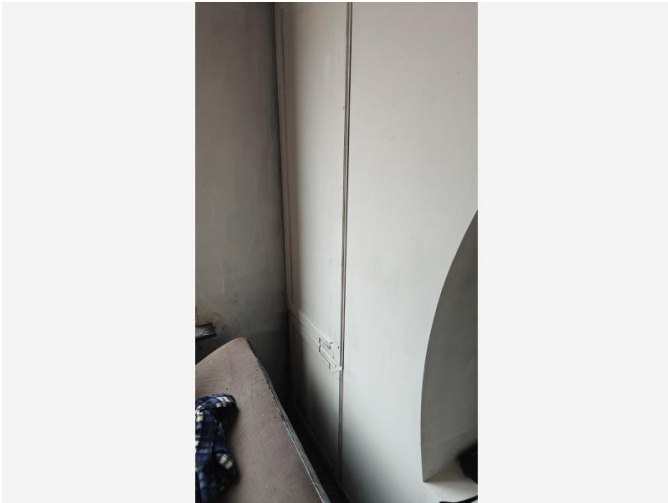
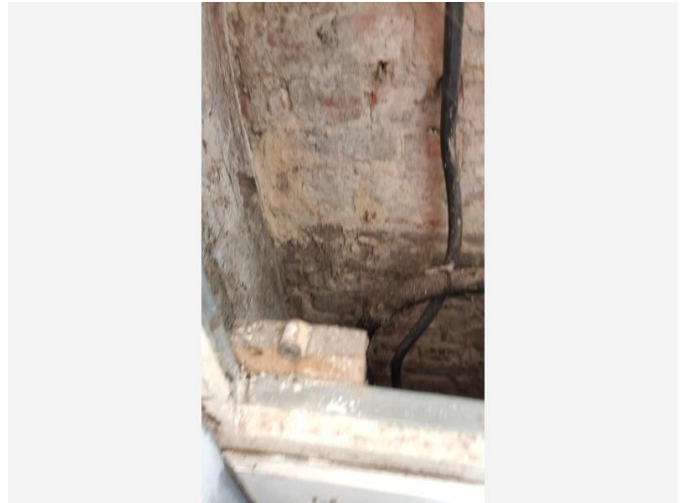
Fiche 11: pleisterwerk muur

Geen asbest

#	Type	Referentie	Resultaat
11.1	Mengmonster	1	Geen asbest
