Asbestinventarisatetest

Sint-Annalaan 155/0201, 1853 Grimbergen

Attestnummer : 20250710-000017.000

Asbestveilig (maar niet asbestvrij)

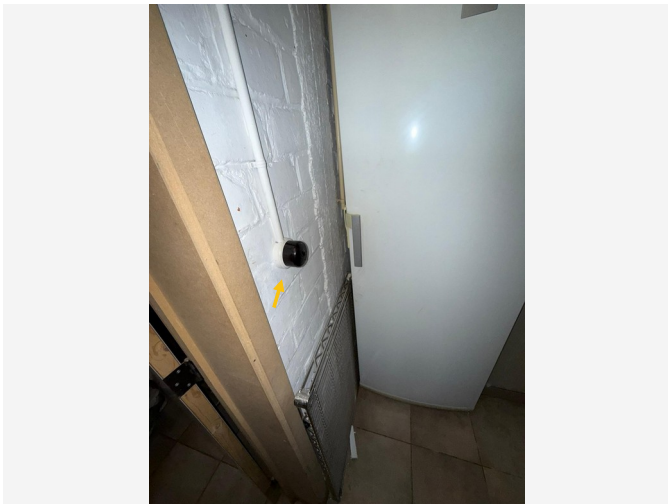
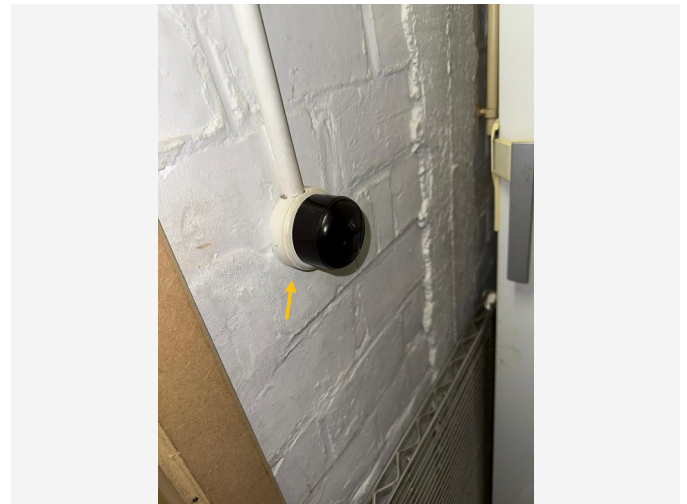
Op basis van onze vaststelling & expertise én ook rekening houdend met de staat van de toepassing beschouwen we deze als asbestverdacht. Het is aangeraden om een bijkomend onderzoek te laten doen in geval van twijfel om verwijderingskosten te vermijden

Eindbeoordeling materiaalrisico	Zeer laag materiaalrisico en/of zeer lage kans op vezelvrijgave
---------------------------------	---

Gebondenheid	Categorie 1: hechtgebonden in oorsprong
Asbestsoort (vezeltype)	Crocidoliet aanwezig
Asbestconcentratie	Laag (< 50%)
Afschermingsgraad van het gehele materiaal	Stootvaste afscherming of omkasting
Toestand van het materiaal	Onbeschadigd, niet verweerd

Beschrijving	BAKELIET
Omgeving	Binnen
Primaire drager	Communicatie en elektrische infrastructuur en uitrusting
Asbestmateriaal	Plaat, paneel, tablet - Type Bakeliet
Bindmiddel van asbestmateriaal	Kunststof of -hars
Gebondenheid op basis van bindmiddel	Hecht
Hoeveelheid (oppervlakte - dikte - aantal)	• 0,50 m ² - 2,00 cm - 1 stuk
Totaal volume	0,01 m ³
Eenvoudig bereikbaar	Ja
Bevestigingswijze	• Geklemd
Identificatiemethode	Vaststelling zonder monsternamen
Destructieve handeling voor identificatie	Nee
Opmerking	Bakeliet schakelaar in de privé-berging.

Zorgvuldig beheeren

- Zorg voor een veilig beheer. Vermijd het beschadigen van het asbestmateriaal. Controleer de toestand jaarlijks op wijzigingen.
- Voer bijkomende staalname(s) uit.

- Eenvoudige handelingen: mag via doe-het-zelf of door werknemer(s) met opleidingsattest eenvoudige handelingen
De toepassing is een hechtgebonden materiaal en kan via de doe-het-zelf methode verwijderd worden of door een werknemer met 8u opleiding met de nodige PBM-middelen (FFP3-mondmasker, handschoenen en Tyvek overall) rekening houdend met het Welzijnswet.

De toepassing wordt nat gehouden tijdens de verwijdering om stofvorming en verspreiding van vezels te vermijden. Onderdelen worden in hun geheel verwijderd, niet gebroken of gezaagd. Het is ten strengste verboden om werktuigen te gebruiken die stof genereren. Het materiaal wordt direct in gesloten asbestzakken of vaten verpakt en gelabeld. Afval altijd in een speciale asbestzak leggen en dubbel verpakken. Vervolgens laten ophalen of naar een asbestcontainer brengen. Indien u denkt dat u het niet zorgvuldig kan

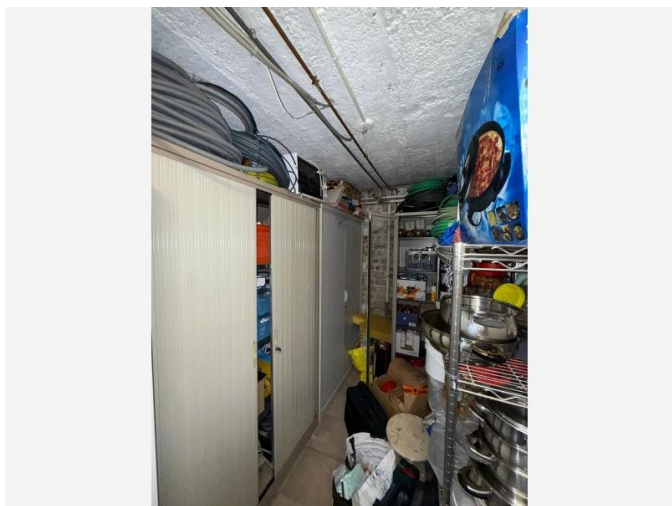
Situeringsfoto

Reden: Materiaal in opslag

Uitleg van de asbestdeskundige: Vanwege de grote hoeveelheid materialen en goederen in deze ruimte(s) is het niet mogelijk om een correct onderzoek uit te voeren naar asbesthoudende of asbestverdachte materialen. De opdrachtgever is door omstandigheden niet in staat om de ruimte binnen een redelijke termijn te ontruimen. Een volledig onderzoek kan pas plaatsvinden wanneer alle aangeduide ruimtes volledig leeggemaakt zijn.

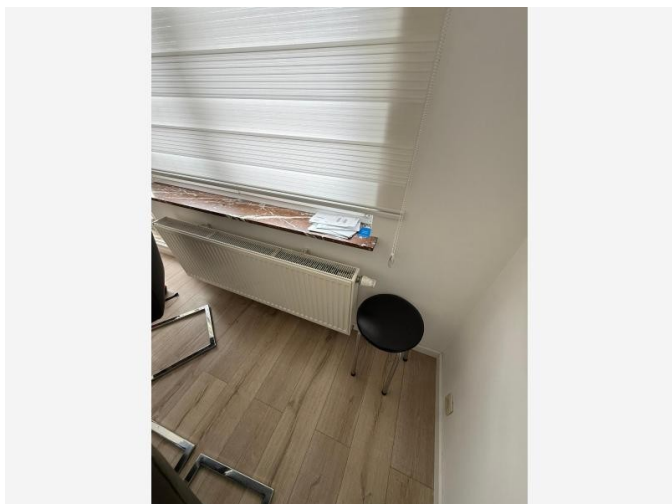
Houten parket over een deel van de woning. Niet-asbestverdacht.

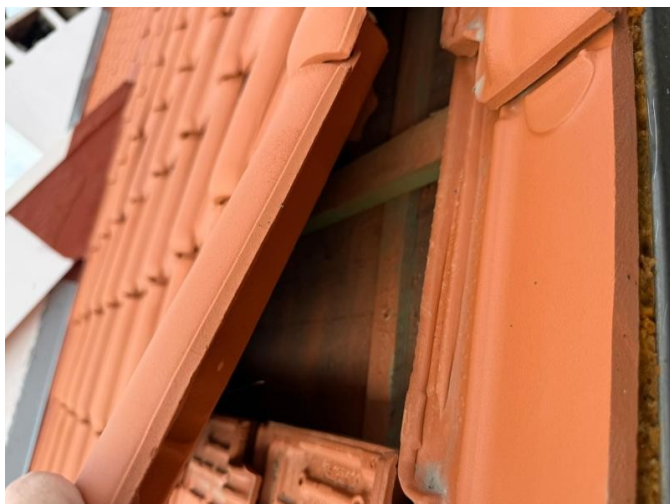
Bij het opheffen van de dakpannen was er geen onderdak zichtbaar op het moment van het plaatsbezoek.

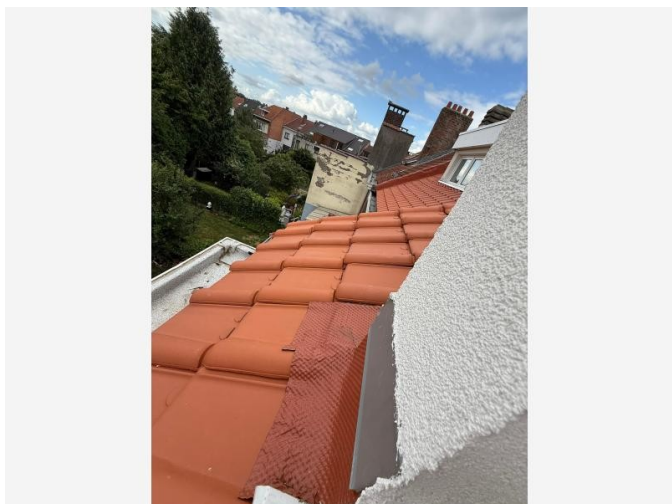
Het appartement heeft dakpannen. Deze zijn niet-asbestverdacht.

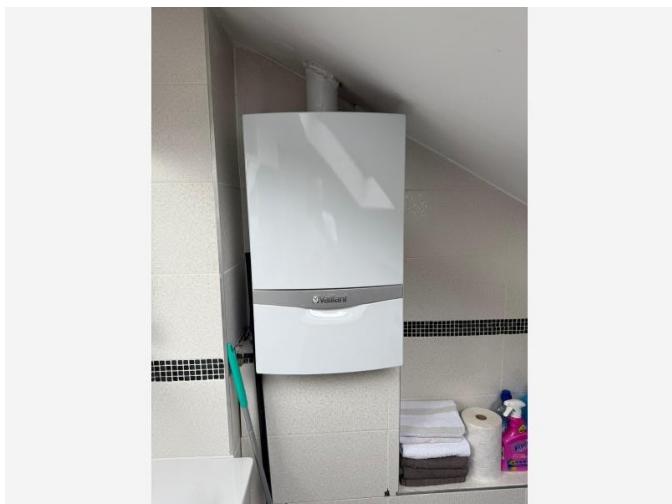
De woning heeft een condenserende gasketel. Niet-asbestverdacht.

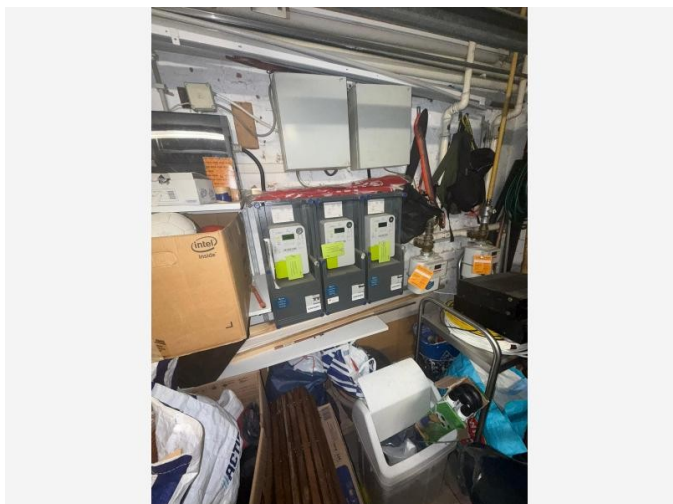
De woning heeft een digitale meter. Deze is niet-asbestverdacht. Analoge meters die bestaan uit bakeliet daarentegen zijn wel asbesthoudend, maar dit is hier niet het geval.

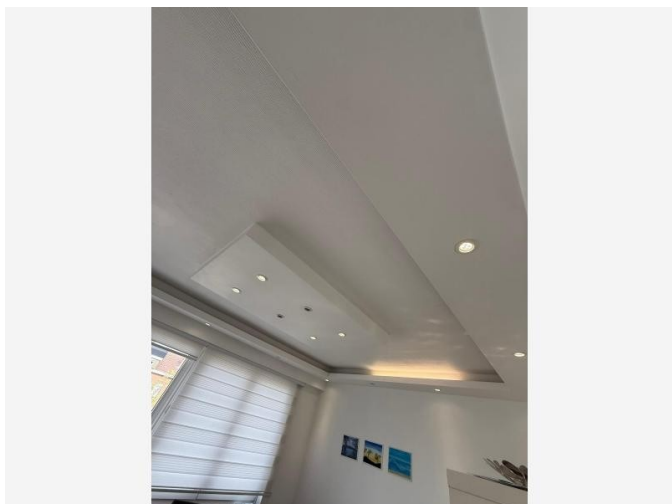
Er zijn kamers met een vals plafond bestaande uit hout, PVC of gyproc. Deze zijn onder andere ook te herkennen door de spots. Van deze ruimtes dient er geen staal genomen te worden. Echter is het onduidelijk wat er achter het vals plafond zit. Met andere woorden, kan daar asbesthoudende pleisterwerk zitten of andere asbesthoudende toepassingen. Gezien we het niet weten wordt de achterkant van het vals plafond, het gedeelte dat we niet kunnen waarnemen, beschouwd als "redelijk vermoeden".

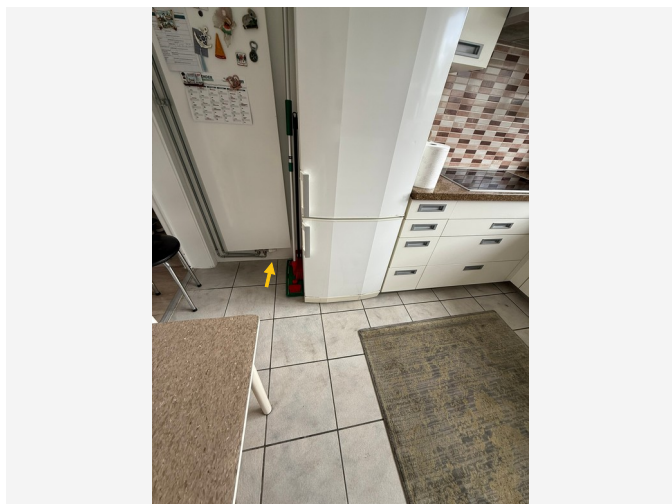
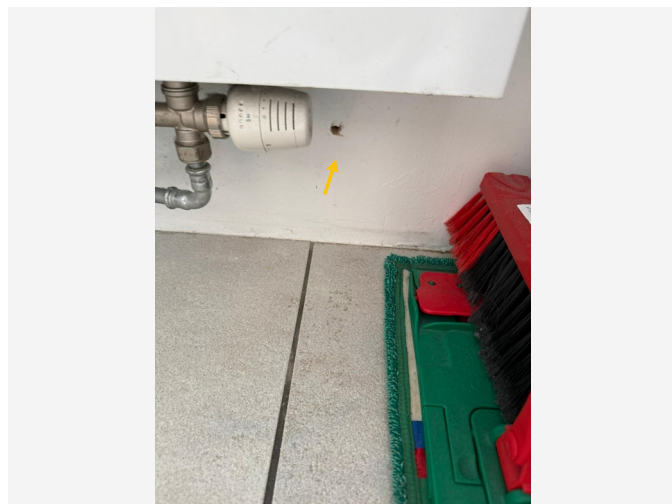
Geen asbest

#	Type	Referentie	Resultaat
9.1	Mengmonster	MM01	Geen asbest

Beschrijving	PLEISTERWERK - MUUR
Omgeving	Binnen
Primaire drager	Binnenwand
Bindmiddel van materiaal	Gips - kalk
Gebondenheid op basis van bindmiddel	Niet-hechtgebonden
Hoeveelheid (oppervlakte - dikte - aantal)	• 74,00 m ² - 1,00 cm - 1 stuk
Totaal volume	0,74 m ³
Identificatiemethode	Vaststelling met monstername
Destructieve handeling voor identificatie	Nee
Opmerking	Pleisterwerk is een niet-hechtgebonden materiaal en kan ik verschillende kleuren ontstaan, vaak wit. Het bindmiddel is gips/kalk. De kans dat er asbest zit in pleisterwerk is kleiner vergeleken met andere toepassingen, maar het is noodzakelijk om een staal te nemen van muur en plafond voor alle zekerheid.
