Asbestinventarisatetest

Antwerpsesteenweg 82/2, 2800 Mechelen

Attestnummer : 20250715-000441.000

Uitgegeven op : 15.07.2025

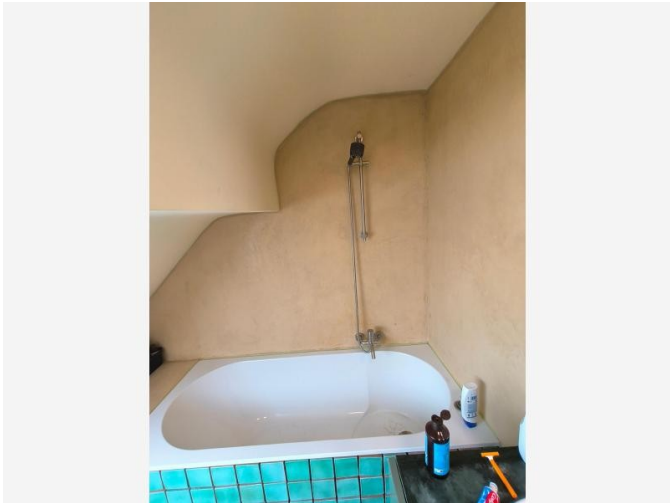
Vrije foto

De aangebrachte smeerlagen in keuken en badkamer betreffen respectievelijk tadelakt en mortex dewelke werden aangebracht in 2020. (niet asbest-verdacht)

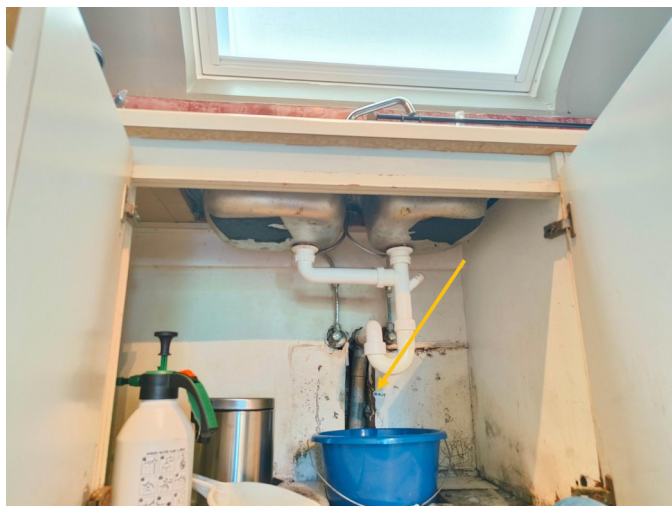
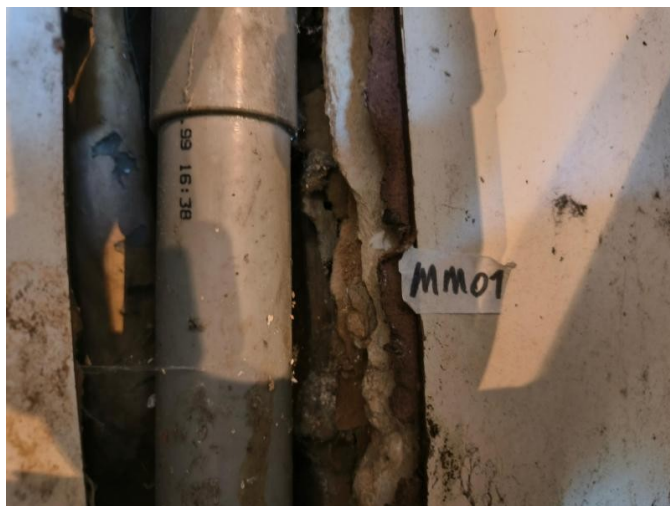
Fiche 4: Pleisterwerk aan muren

Conclusie

Geen asbest

#	Type	Referentie	Resultaat
4.1	Mengmonster	MM01	Geen asbest

Beschrijving	Pleisterwerk aan muren
Omgeving	Binnen
Primaire drager	Binnenwand
Bindmiddel van materiaal	Gips - kalk
Gebondenheid op basis van bindmiddel	Niet-hechtgebonden
Hoeveelheid (oppervlakte - dikte - aantal)	• 200,00 m ² - 1,00 cm - 1 stuk
Totaal volume	2,00 m ³
Identificatiemethode	Vaststelling met monstername
Destructieve handeling voor identificatie	Nee
Opmerking	Het betreft een (ruwe) schatting van de hoeveelheid. Het betreft al het waarneembaar pleisterwerk aanwezig op de muren van het inspectiegebied.(Geen CV ruimte aanwezig)

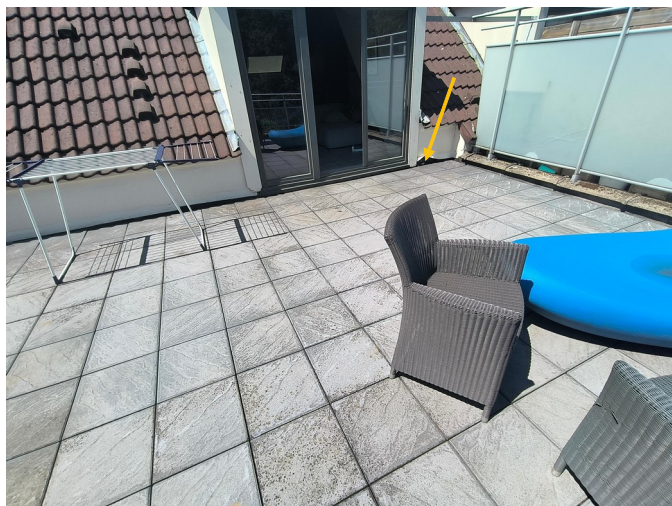
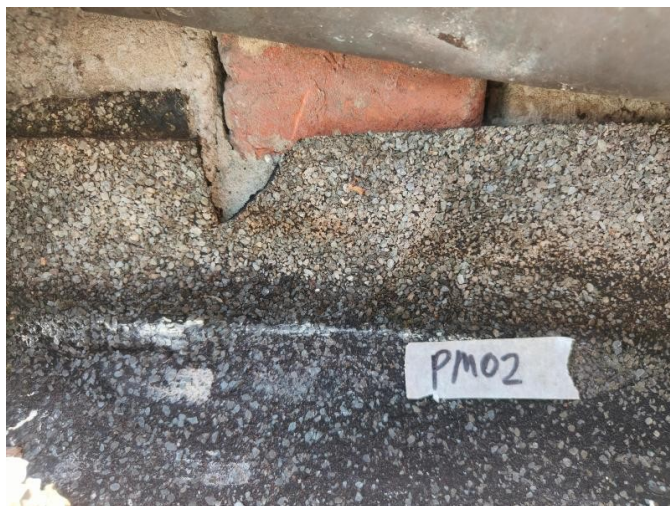
Fiche 5: Roofing op terras

Conclusie

Geen asbest

#	Type	Referentie	Resultaat
5.1	Puntmonster	PM02	Geen asbest

Beschrijving	Roofing op terras
Omgeving	Buiten
Primaire drager	Balkons, loopbruggen,...
Bindmiddel van materiaal	Bitumen (roofing, teer, asfalt)
Gebondenheid op basis van bindmiddel	Hecht
Hoeveelheid (oppervlakte - aantal)	• 40,00 m ² - 1 stuk
Totale oppervlakte	40,00 m ²
Identificatiemethode	Vaststelling met monstername
Destructieve handeling voor identificatie	Nee
Opmerking	Het betreft een schatting van de hoeveelheid.

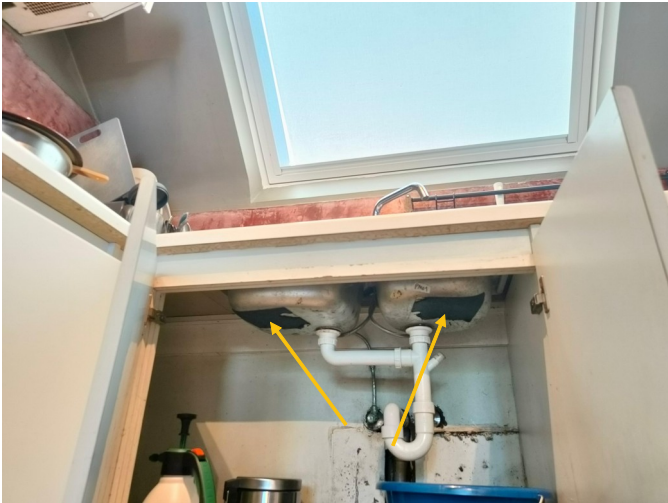
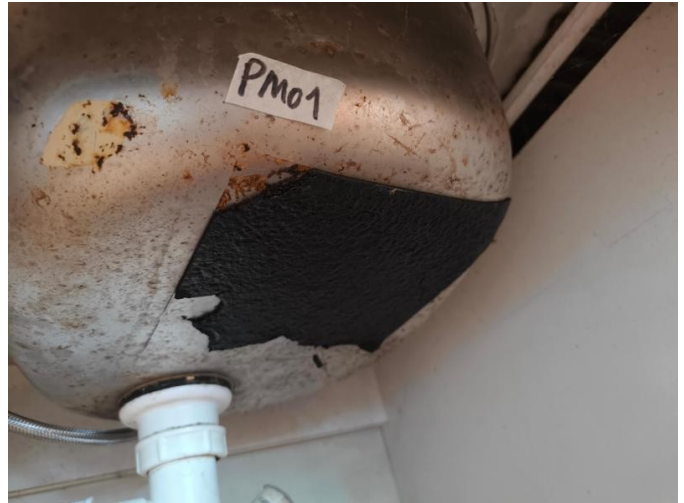
Fiche 6: Bitumen geluidslab onder spoeltafel

Conclusie

Geen asbest

#	Type	Referentie	Resultaat
6.1	Puntmonster	PM01	Geen asbest

Beschrijving	Bitumen geluidslab onder spoeltafel
Omgeving	Binnen
Primaire drager	Sanitaire infrastructuur en uitrusting (toe- en afvoer)
Bindmiddel van materiaal	Bitumen (roofing, teer, asfalt)
Gebondenheid op basis van bindmiddel	Hecht
Hoeveelheid (gewicht - aantal)	<ul style="list-style-type: none">• 0,01 kg - 2 stuks
Totaal gewicht	0,02 kg
Identificatiemethode	Vaststelling met monstername
Destructieve handeling voor identificatie	Nee
Opmerking	Het betreft een schatting van de hoeveelheid.

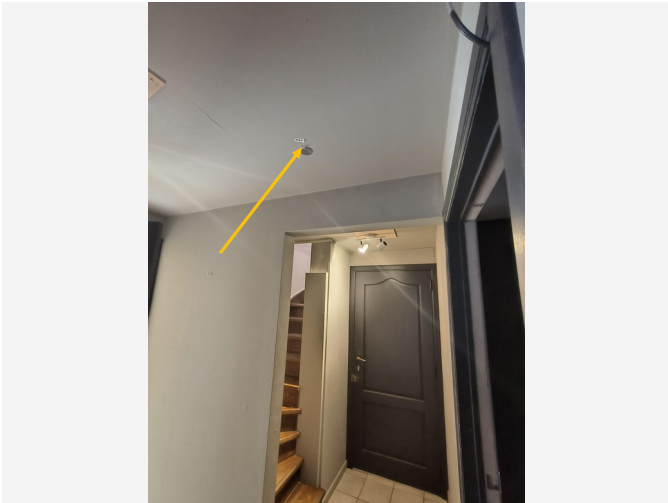
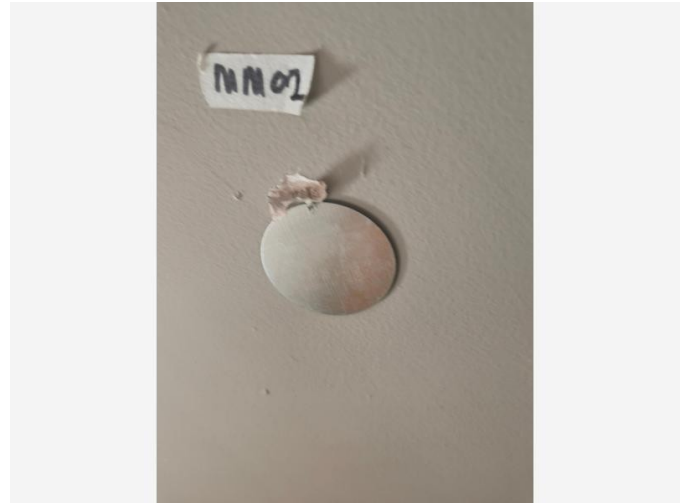
Fiche 7: Pleisterwerk aan plafond

Conclusie

Geen asbest

#	Type	Referentie	Resultaat
7.1	Mengmonster	MM02	Geen asbest

Beschrijving	Pleisterwerk aan plafond
Omgeving	Binnen
Primaire drager	Plafond
Bindmiddel van materiaal	Gips - kalk
Gebondenheid op basis van bindmiddel	Niet-hechtgebonden
Hoeveelheid (oppervlakte - dikte - aantal)	• 70,00 m ² - 1,00 cm - 1 stuk
Totaal volume	0,70 m ³
Identificatiemethode	Vaststelling met monstername
Destructieve handeling voor identificatie	Nee
Opmerking	Het betreft een (ruwe) schatting van de hoeveelheid. Het betreft al het waarneembaar pleisterwerk aanwezig op de plafonds van het inspectiegebied. (het betreft een fijn laagje plamuur op valsplafond gipskartonplaten) (Geen CV ruimte aanwezig)
