Asbestinventarisatetest

Liersesteenweg 249, 2640 Mortsel

Attestnummer : 20250622-000245.000

Uitgegeven op : 22.06.2025

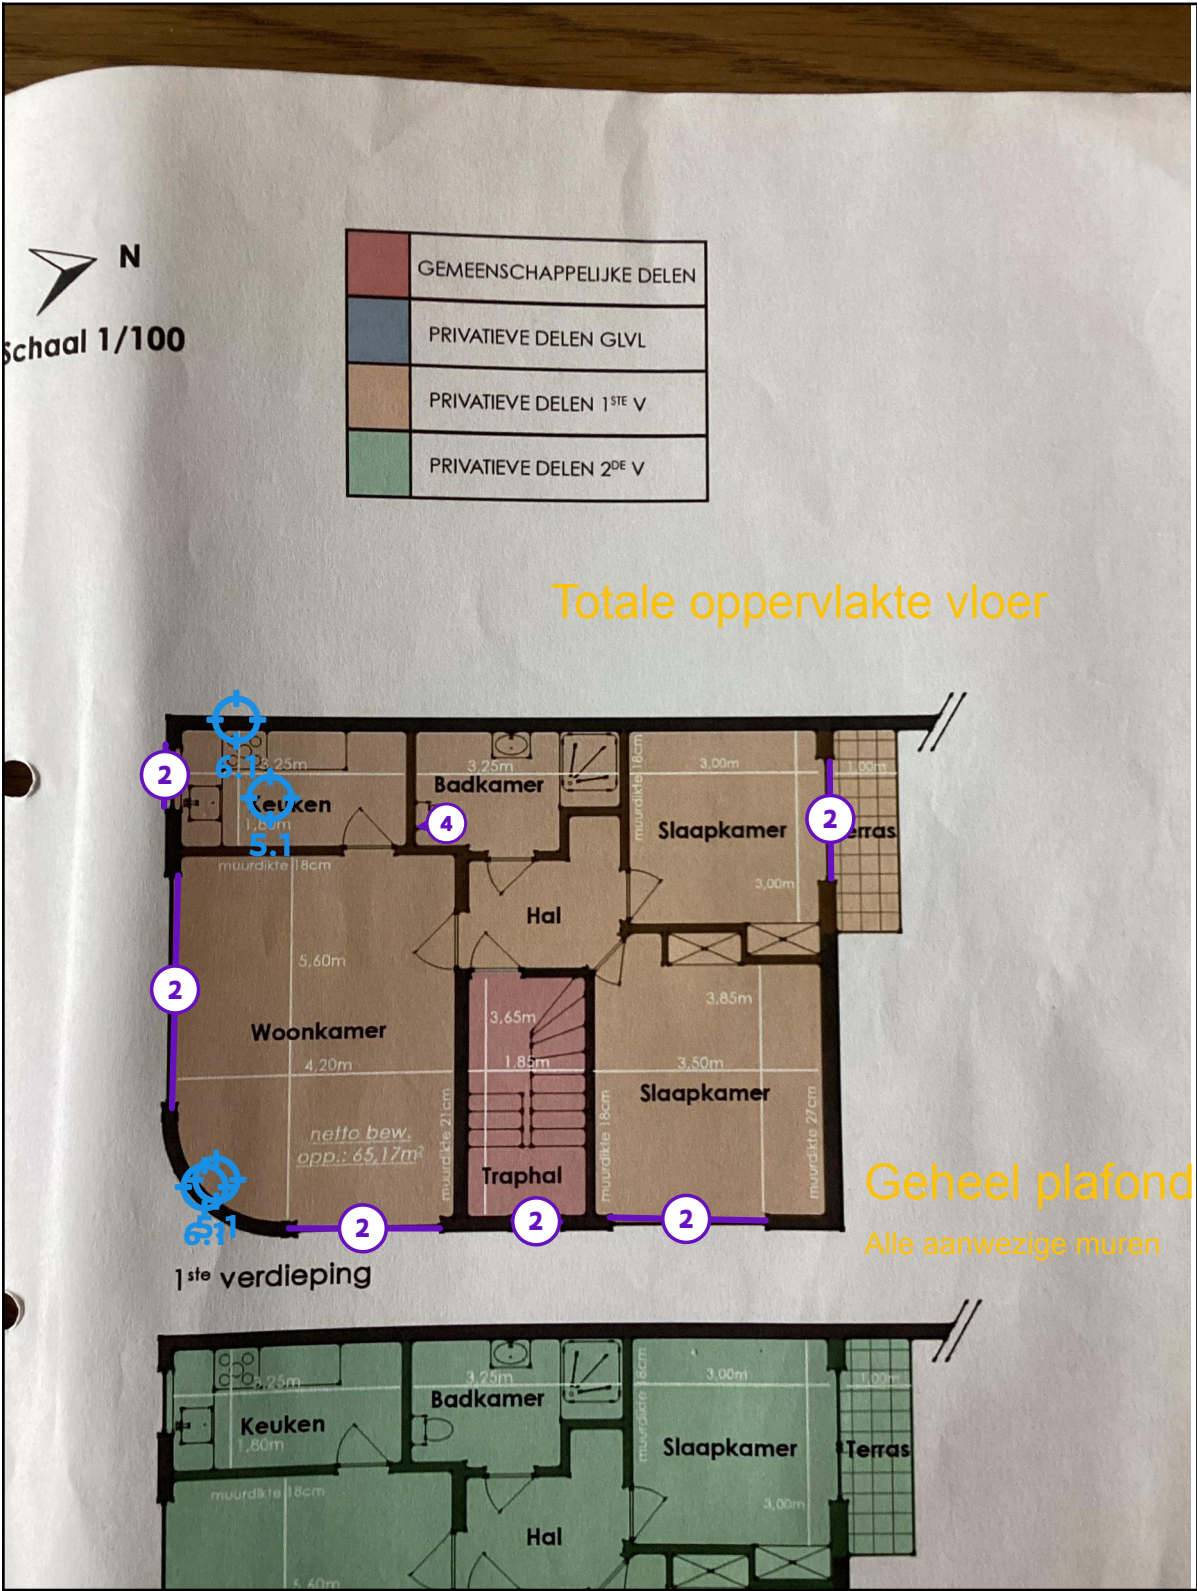
Plan 1.1: Grondplan appartement

1. Vloer geheel appartement	Advies	-
2. Ramen gehele woning	Advies	-
4. Ketel	Advies	-
5. Pleisterwerk plafond	Geen asbest	-
5.1 Code: ID02	Mengmonster	-
6. Pleisterwerk muren	Geen asbest	-
6.1 Code: ID01	Mengmonster	-

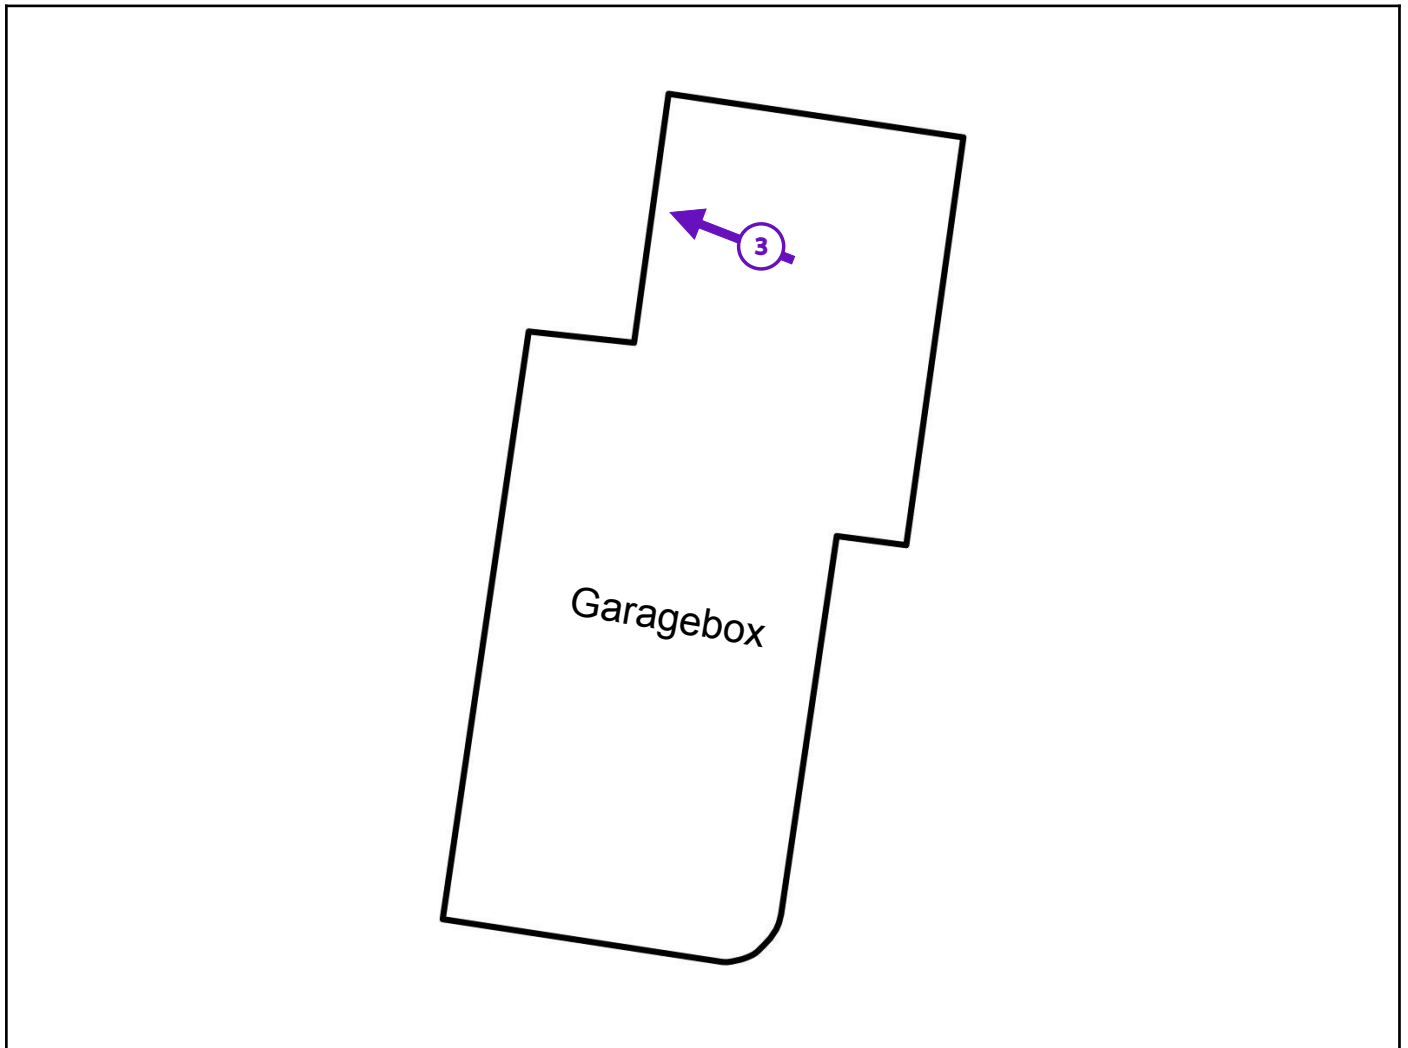
Plan 1.3: Hoofdgebouw plan

Beschrijving	Type	Actie
3. Bakeliet (garagebox)	Advies	-

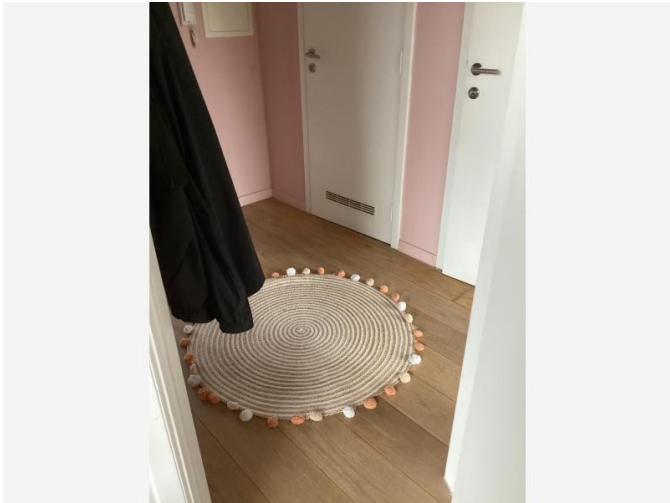
De vloer over de gehele woning werd niet asbestverdacht bevonden.

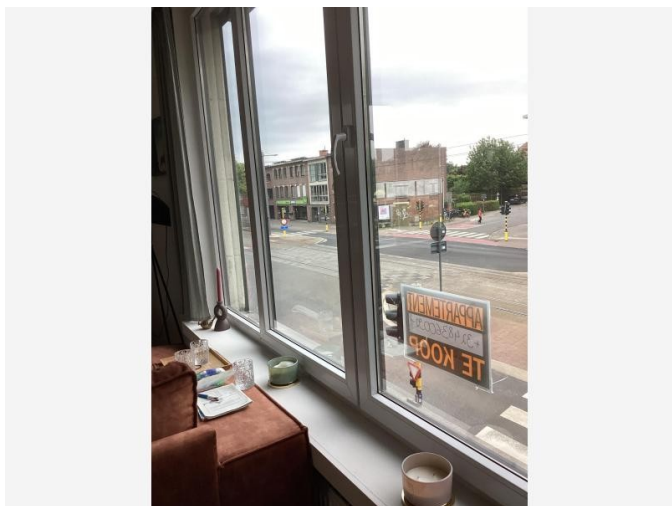
De ramen over de gehele woning zijn niet asbestverdacht.

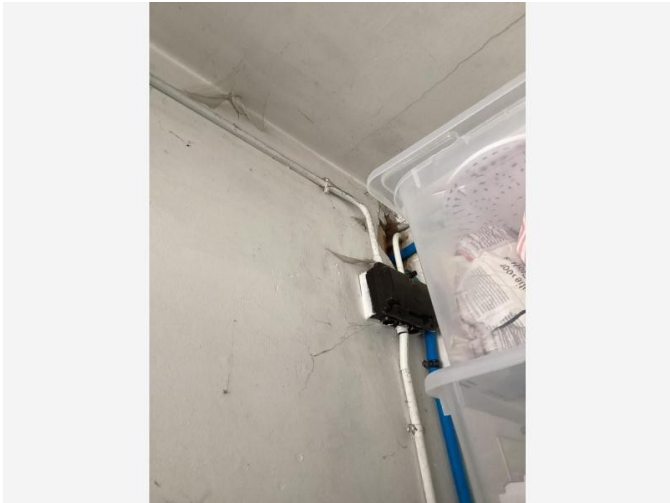
De bakeliet toepassing is asbesthoudend. Deze is echter eigendom van de nutsmaatschappij.

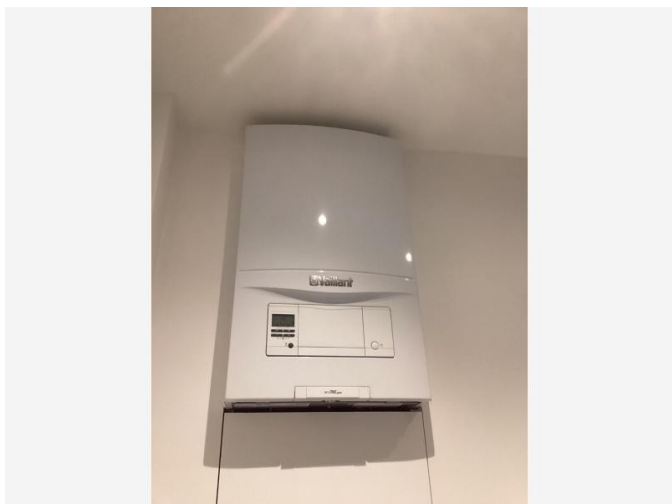
De ketel is niet asbestverdacht

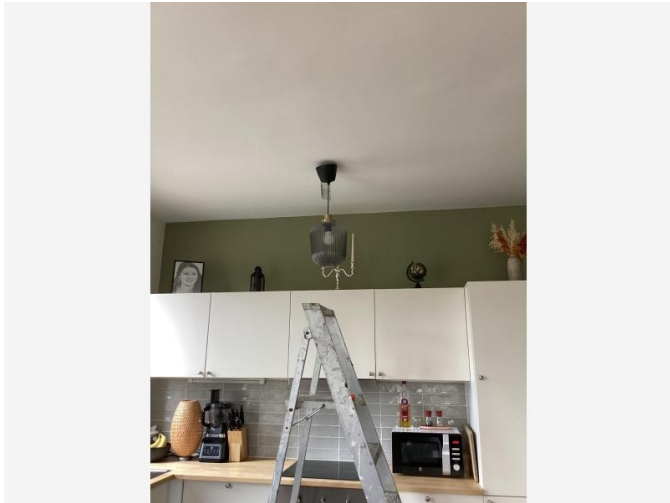
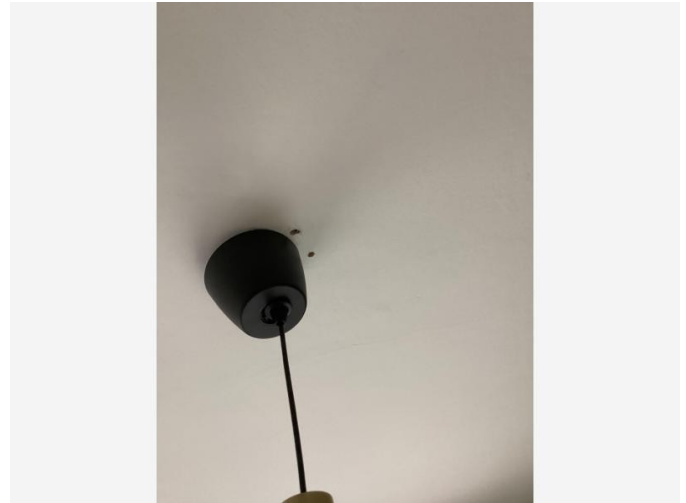
Fiche 5: Pleisterwerk plafond

Geen asbest

#	Type	Referentie	Resultaat
5.1	Mengmonster	ID02	Geen asbest

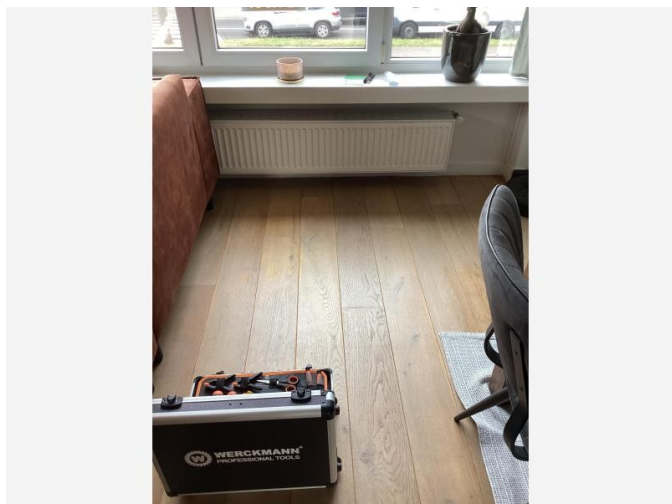
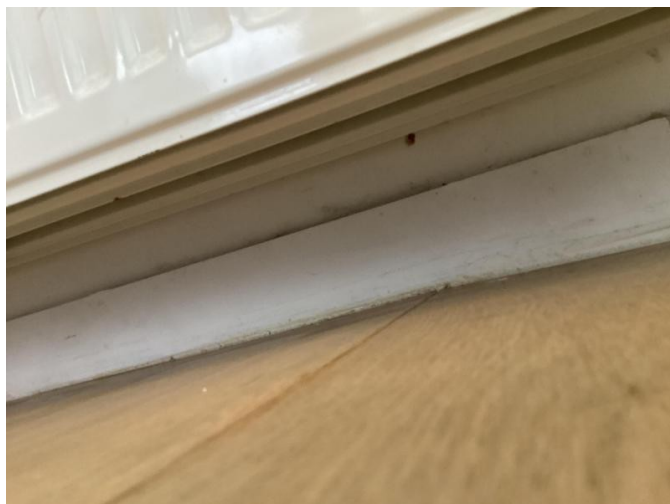
Fiche 6: Pleisterwerk muren

Geen asbest

#	Type	Referentie	Resultaat
6.1	Mengmonster	ID01	Geen asbest
