Asbestinventarisatetest

Klei 46, 1745 Opwijk

Attestnummer : 20250709-000062.000

Niet-asbestveilig

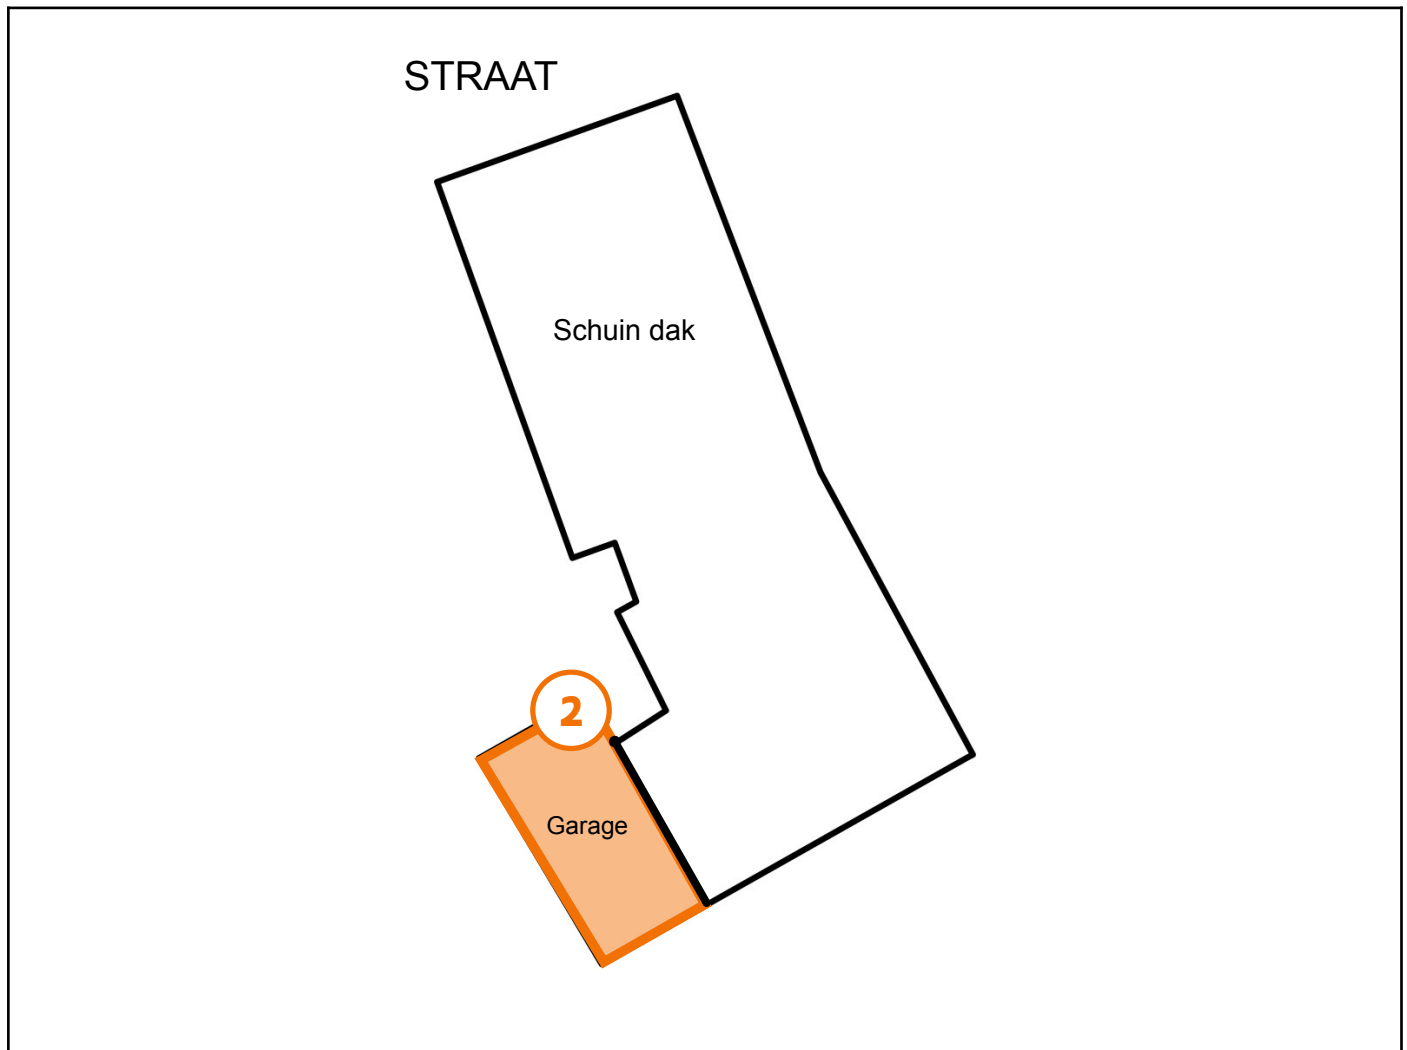
Plan 1.1: Woning plan - Dak

Beschrijving	Type	Actie
2. Golfplaten in vezelcement - Garage	Asbestmateriaal	Verwijderen

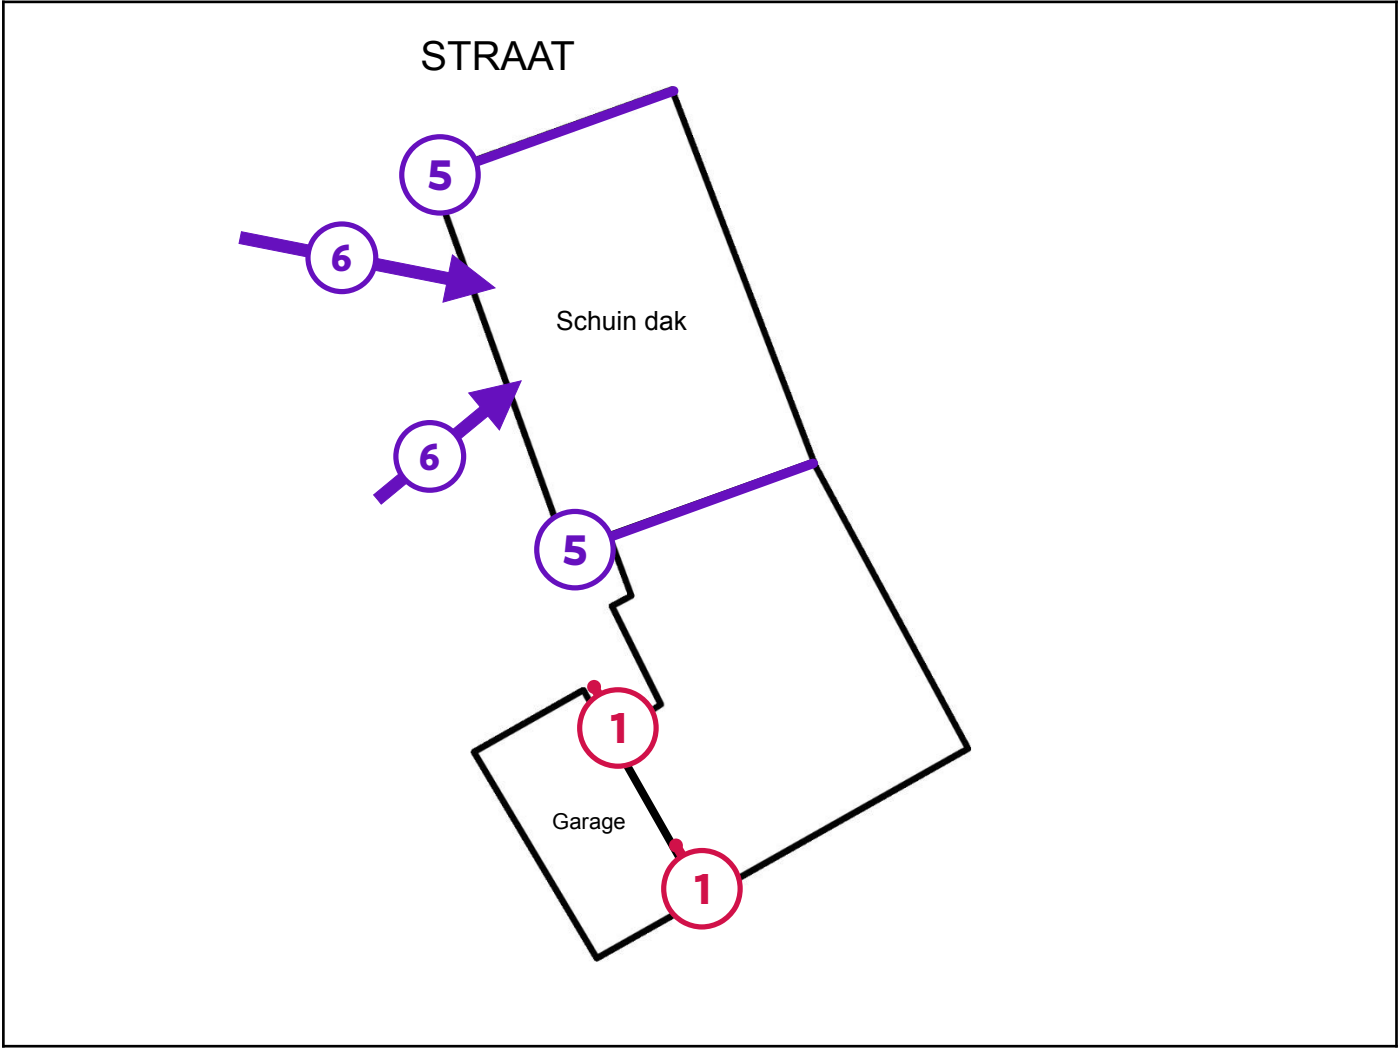
Plan 1.14: Woning plan - Dak

Beschrijving	Type	Actie
1. Sediment van golfplaten in dakgoot - Garage	Asbestmateriaal	Dringend verwijderen
5. Dakgoot - VD2	Beperking	-
6. Schoorsteen rookgaskanaal - beoordeling	Beperking	-

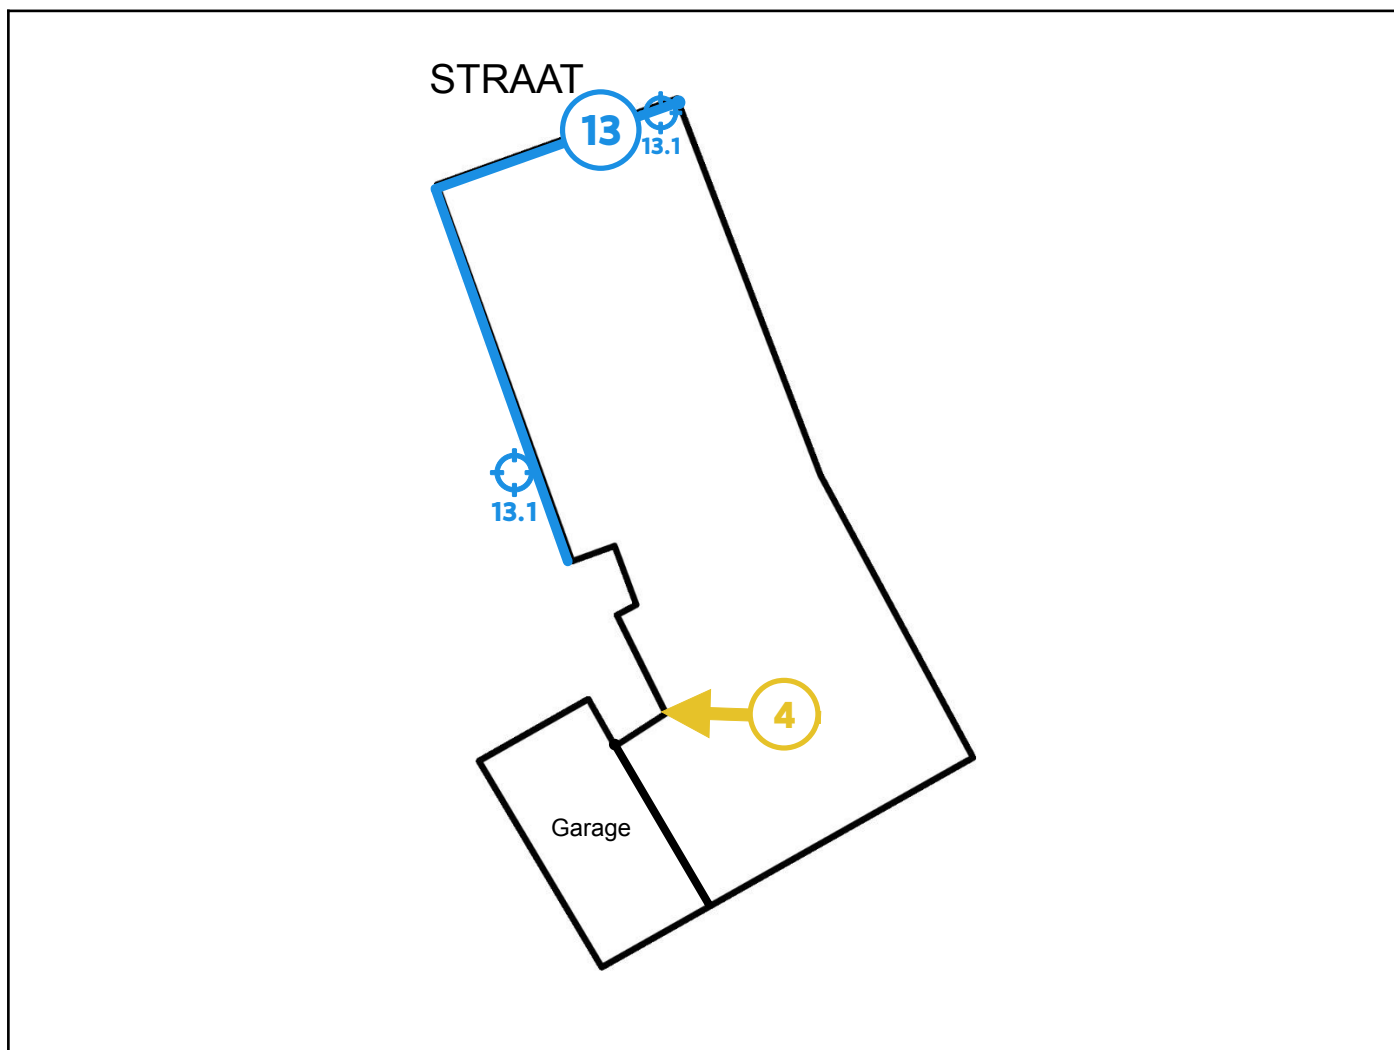
Plan 1.15: Woning plan - Gevels - GV

Beschrijving	Type	Actie
4. Verloren bekisting	Asbestmateriaal	Zorgvuldig beheren
13. Smeerlaag tegen gevel	Geen asbest	-
13.1 Code: MM09	Mengmonster	-

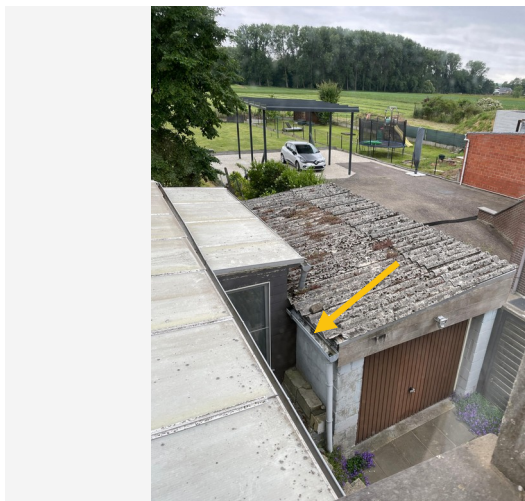
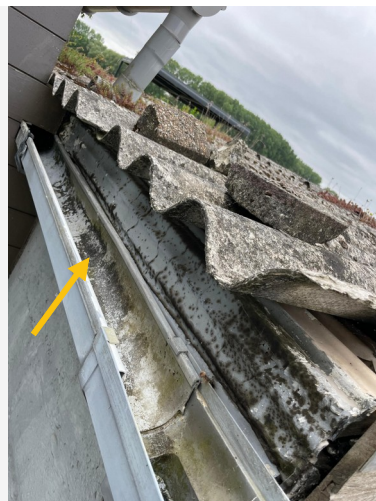
Fiche 1: Sediment van golfplaten in dakgoot - Garage

Asbestmateriaal - afvalstof

Het asbestmateriaal valt onder de mijlpaal van 2040.

Dringend verwijderen

Beschrijving	Sediment van golfplaten in dakgoot - Garage
Type afvalstof	Betreft resten (contaminatie) van verwerking of beschadiging
Type resten (contaminatie)	<ul style="list-style-type: none">• Stukken, fragmenten (los, opliggend)• Stukken, fragmenten (vermengd in materiaal)
Besmette materialen	<ul style="list-style-type: none">• Organisch materiaal (mos, mest, vegetatie, ...)• Sediment (dakgoot, afvoerbuys, regenwaterput, ...)
Bron van de resten	In dakgoot situeren zich mos, vegetatie en slib, afkomstig van golfplaten in vezelcement.
Omgeving	Buiten
Primaire drager	Infrastructuur hemelwater (opvang en afvoer)
Gebondenheid resten	Niet hecht
Hoeveelheid (gewicht - aantal)	<ul style="list-style-type: none">• 1,00 kg - 1 stuk
Totaal gewicht	1,00 kg
Eenvoudig bereikbaar	Ja
Identificatiemethode	Vaststelling zonder monsternamen
Opmerking	Gewicht is bij benadering.

- Verwijder het asbestafval.
- Voer bijkomende staalname(s) uit.

- Eenvoudige handelingen: mag via doe-het-zelf of door werknemer(s) met opleidingsattest eenvoudige handelingen
Het is aangewezen om het materiaal te laten verwijderen door werknemers met opleidingsattest eenvoudige handelingen. Maak dakgoot nat en verwijder het asbesthoudende slib: deponeer in zak en verwijder als asbestafval. Gebruik van persoonlijke beschermingsmiddelen + fixatie + dubbel verpakken zijn belangrijk. Ik verwijs naar de toelichting achteraan in het asbestattest, waar de methodieken asbestverwijdering worden beschreven.

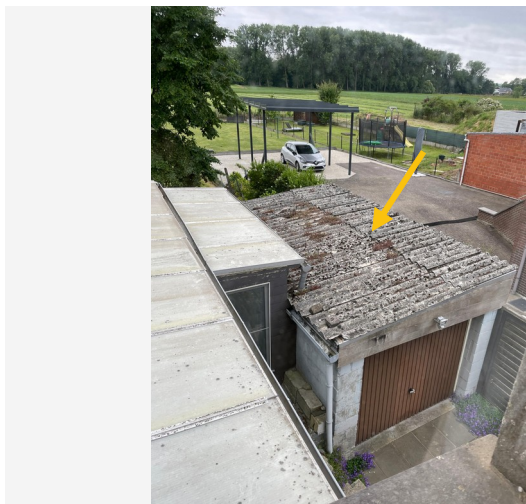
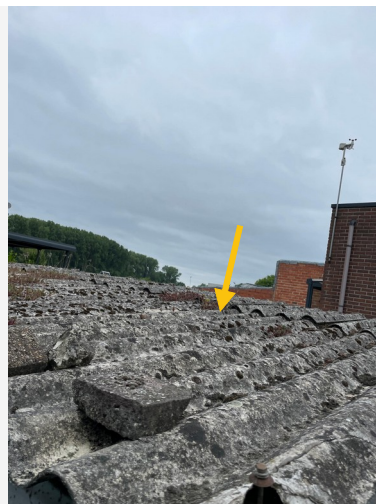
Het asbestmateriaal valt onder de mijlpaal van 2034.

Verwijderen

Eindbeoordeling materiaalrisico	Verhoogd materiaalrisico en/of verhoogde kans op vezelvrijgave
---------------------------------	--

Gebondenheid	Categorie 1: hechtgebonden in oorsprong
Asbestsoort (vezeltype)	Crocidoliet aanwezig
Asbestconcentratie	Laag (< 50%)
Afschermingsgraad van het gehele materiaal	Geheel of deels vrij aan de buitenlucht
Toestand van het materiaal	Matig beschadigd, matig verweerd

Beschrijving	Golfplaten in vezelcement - Garage
Omgeving	Buiten
Primaire drager	Schuin dak
Asbestmateriaal	Dak- en gevelbekleding - Golfplaat
Bindmiddel van asbestmateriaal	Cement
Gebondenheid op basis van bindmiddel	Hecht
Hoeveelheid (oppervlakte - aantal)	• 15,00 m ² - 1 stuk
Totale oppervlakte	15,00 m ²
Eenvoudig bereikbaar	Ja
Bevestigingswijze	• Geschroefd
Identificatiemethode	Vaststelling zonder monsternamen
Destructieve handeling voor identificatie	Nee
Opmerking	Op basis van onze expertise als deskundigen hebben we deze golfplaten als asbesthoudend geclassificeerd, zonder staalname. De opgegeven volumes zijn slechts schattingen en mogen niet worden gebruikt als maatstaf voor heffingen.

- Zorg voor een veilig beheer. Vermijd het beschadigen van het asbestmateriaal. Controleer de toestand jaarlijks op wijzigingen.
- Verwijder dit asbestmateriaal zo snel mogelijk. Volg de toestand goed op.
- Hemelwater dat afspoelt van asbestcement daken of gevels kan asbestdeeltjes bevatten. Gebruik het enkel voor gesloten circuits (bv. spoelen toiletten). Reinig na het vervangen van het dak of de gevel de dakgoten en regenwaterput of -ton om asbesthoudend sediment of slib te verwijderen
- Voer bijkomende staalname(s) uit.

- Eenvoudige handelingen: mag via doe-het-zelf of door werknemer(s) met opleidingsattest eenvoudige handelingen
Raadpleeg de actuele wetgeving op de website van OVAM. Onder strikte voorwaarden is het eventueel toegestaan om deze toepassing zelf te verwijderen. Ik adviseer als deskundige om de verwijdering te laten uitvoeren door werknemers met opleidingsattest eenvoudige handelingen. Dit garandeert de veiligheid van zowel de bewoners als de burens.

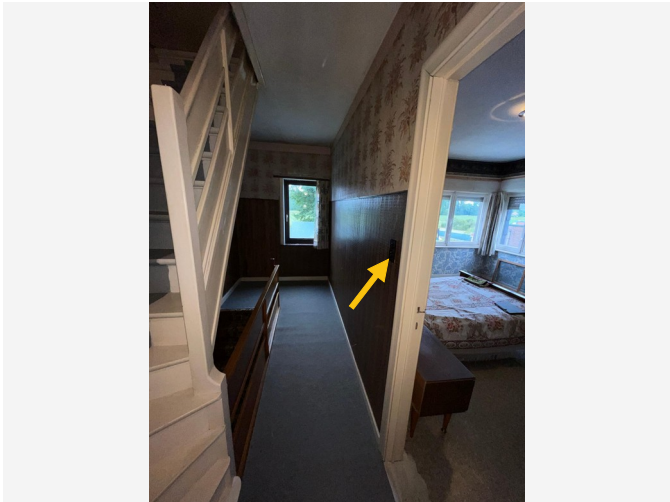
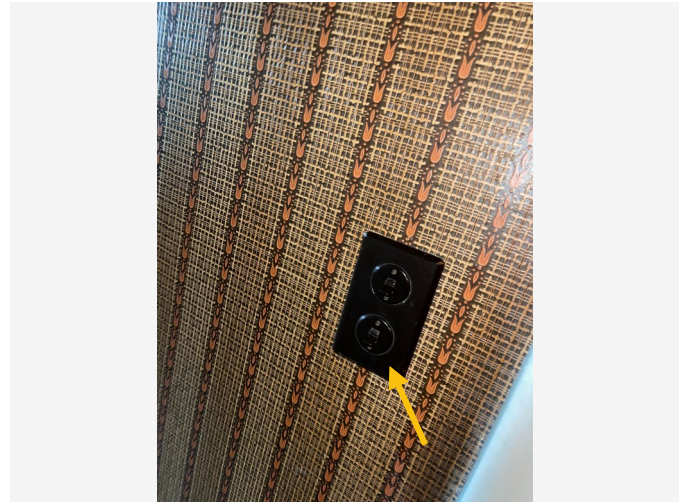
Fiche 3: Elektrische infrastructuur in kunststof Bakeliet

Het asbestmateriaal valt onder de mijlpaal van 2040.

Zorgvuldig beheren

Eindbeoordeling materiaalrisico	Laag materiaalrisico en/of verlaagde kans op vezelvrijgave
---------------------------------	--

Gebondenheid	Categorie 1: hechtgebonden in oorsprong
Asbestsoort (vezeltype)	Crocidoliet aanwezig
Asbestconcentratie	Laag (< 50%)
Afschermingsgraad van het gehele materiaal	Geheel of deels (ook) vrij aan de binnenlucht
Toestand van het materiaal	Onbeschadigd, niet verweerd

Beschrijving	Elektrische infrastructuur in kunststof Bakeliet
Omgeving	Binnen
Primaire drager	Communicatie en elektrische infrastructuur en uitrusting
Asbestmateriaal	Plaat, paneel, tablet - Type Bakeliet
Bindmiddel van asbestmateriaal	Kunststof of -hars
Gebondenheid op basis van bindmiddel	Hecht
Hoeveelheid (oppervlakte - dikte - aantal)	• 0,01 m ² - 1,00 cm - 1 stuk
Totaal volume	< 0,001 m ³
Eenvoudig bereikbaar	Ja
Bevestigingswijze	• Geschroefd
Identificatiemethode	Vaststelling zonder monsternamen
Destructieve handeling voor identificatie	Nee
Opmerking	Deze oppervlakte werd niet gemeten, maar geschat op basis van een benadering. Deze schatting mag niet worden gebruikt als maatstaf voor heffingen. Bakeliet wordt door ons beschouwd als een asbestverdachte toepassing, aangezien het in veel gevallen asbesthoudend is. We hebben echter geen staalname uitgevoerd om de functionaliteit niet in gevaar te brengen.

- Zorg voor een veilig beheer. Vermijd het beschadigen van het asbestmateriaal. Controleer de toestand jaarlijks op wijzigingen.
- Voer bijkomende staalname(s) uit.

- Eenvoudige handelingen: mag via doe-het-zelf of door werknemer(s) met opleidingsattest eenvoudige handelingen
Raadpleeg de actuele wetgeving op de website van OVAM. Onder strikte voorwaarden kan het eventueel toegestaan zijn om deze toepassing zelf te verwijderen. Bij twijfel wordt echter sterk aangeraden om een erkende asbestverwijderaar te raadplegen. Zorg er bovendien voor dat u zich goed informeert via de websites van OVAM en andere bronnen over de vereiste persoonlijke beschermingsmaatregelen en de richtlijnen voor het veilig verwijderen van asbest. Houd er rekening mee dat deze toepassingen vaak onder spanning staan. Het is daarom aan te raden om ook een elektricien te raadplegen, aangezien het werken aan of verwijderen van deze toepassingen specifieke technische kennis vereist. Een tellerkast mag enkel verwijderd worden door de netwerkbeheerder!

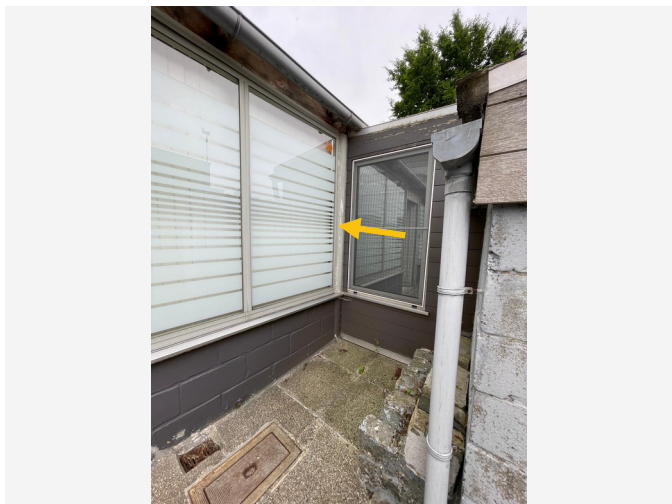
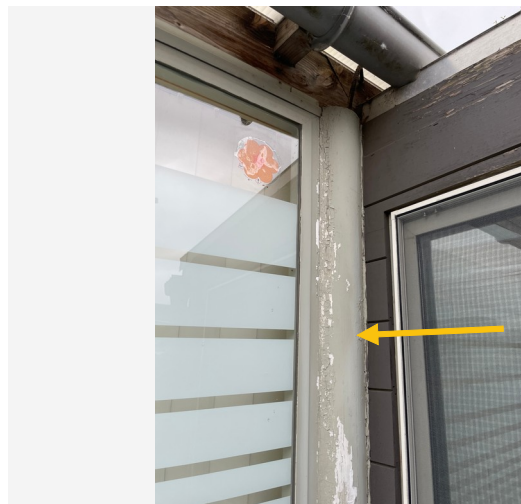
Het asbestmateriaal valt onder de mijlpaal van 2040.

Zorgvuldig beheren

Eindbeoordeling materiaalisico	Laag materiaalisico en/of verlaagde kans op vezelvrijgave
--------------------------------	---

Gebondenheid	Categorie 1: hechtgebonden in oorsprong
Asbestsoort (vezeltype)	Crocidoliet aanwezig
Asbestconcentratie	Laag (< 50%)
Afschermingsgraad van het gehele materiaal	Geheel of deels vrij aan de buitenlucht
Toestand van het materiaal	Licht beschadigd, licht verweerd. Intact calciumsilicaatmateriaal of categorie III 'gebondenheid'

Beschrijving	Verloren bekisting
Omgeving	Buiten
Primaire drager	Fundering-draagstructuur (horizontaal, verticaal)
Asbestmateriaal	Verloren bekisting - Buis, koker
Bindmiddel van asbestmateriaal	Cement
Gebondenheid op basis van bindmiddel	Hecht
Hoeveelheid (lengte - omtrek - dikte - aantal)	<ul style="list-style-type: none">• 2,50 m - 30,00 cm - 1,00 cm - 1 stuk
Totaal volume	0,008 m ³
Eenvoudig bereikbaar	Ja
Bevestigingswijze	<ul style="list-style-type: none">• Geklemd• Verlijmd, ingegoten, versmeerd
Identificatiemethode	Vaststelling zonder monstername
Destructieve handeling voor identificatie	Nee
Opmerking	Hoeveelheid is een inschatting.

- Zorg voor een veilig beheer en verwijder dit asbestmateriaal wanneer het bij werken eenvoudig bereikbaar wordt. Controleer de toestand jaarlijks op wijzigingen.
- Voer bijkomende staalname(s) uit.

- Eenvoudige handelingen: enkel door erkend asbestverwijderaar
Indien de paal in zijn geheel verwijderd wordt, adviseer ik om dit te laten uitvoeren door een erkende verwijderaar via de techniek van eenvoudige handelingen. Gebruik van persoonlijke beschermingsmiddelen + fixatie + dubbel verpakken zijn belangrijk. Ik verwijs naar de toelichting achteraan in het asbestattest, waar de methodieken asbestverwijdering worden beschreven.
- Hermetische zone (erkend asbestverwijderaar)
Als alleen de verloren bekisting wordt weggeschoten, dient dit te gebeuren volgens de techniek van de Hermetische zone.

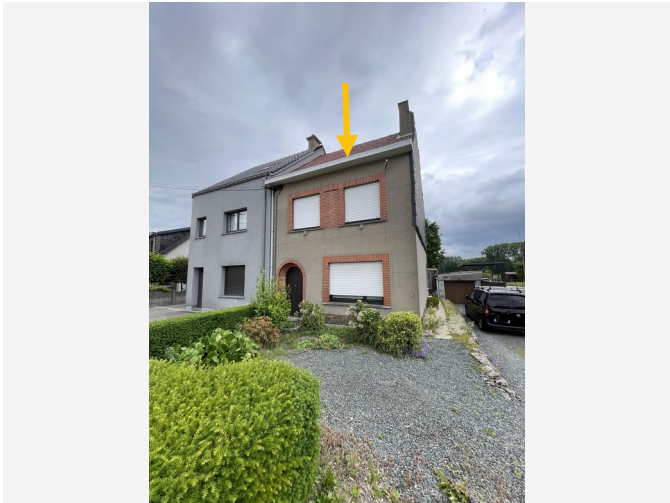
Situeringsfoto

Tijdelijke beperking

Reden: Het te onderzoeken materiaal situeert zich hoger dan 3,50 m te rekenen vanaf een veilige ondergrond

Uitleg van de asbestdeskundige: Dakgoot situeert zich op meer dan 3,5 meter vanaf veilige ondergrond. Geen beoordeling mogelijk van de afwerking in deze dakgoot.

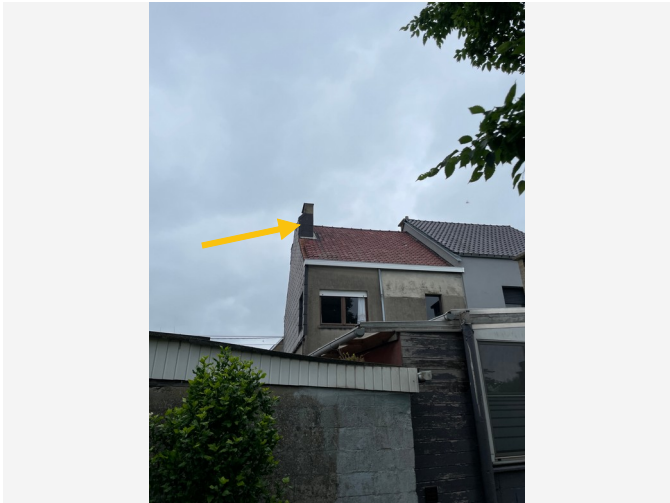
Situeringfoto

Tijdelijke beperking

Reden: Het te onderzoeken materiaal situeert zich hoger dan 3,50 m te rekenen vanaf een veilige ondergrond

Uitleg van de asbestdeskundige: Het rookgaskanaal is niet beoordeeld. Aan de buitenzijde is het hoger dan 3,5 meter om de schoorsteen te inspecteren. Het is niet zichtbaar of er een asbestverdacht rookgaskanaal aanwezig is in de schoorsteen. Conform ons inspectieprotocol mogen wij een beperking invoeren voor hoogtes hoger dan 3,5 m. Indien men dit wil laten onderzoeken, dient er een nieuwe afspraak gemaakt te worden en moet er een hoogtewerker voorzien worden, evenals iemand die bevoegd is om deze te bedienen en eventueel een techniker die de al dan niet aanwezige schouwhoed kan afnemen en weer terugplaatsen.

(Asbest)materiaal	Rookgaskanaal
Karakterisatie	Asbest (verdacht)
Primaire drager	HVAC infrastructuur en uitrusting

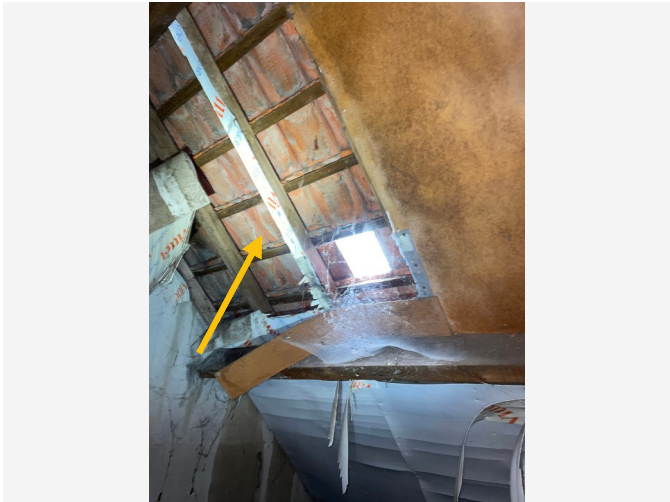
Fiche 7: Geen asbestverdacht onderdak aanwezig - Zolder - VD2

Tijdens de inspectie van dit gebouw hebben we vastgesteld dat er geen asbestverdacht onderdak aanwezig is in de dakstructuur.

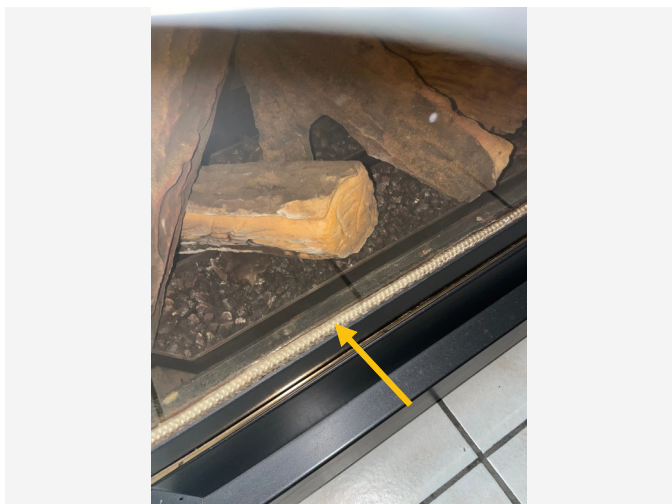
Synthetische koord is niet asbestverdacht.

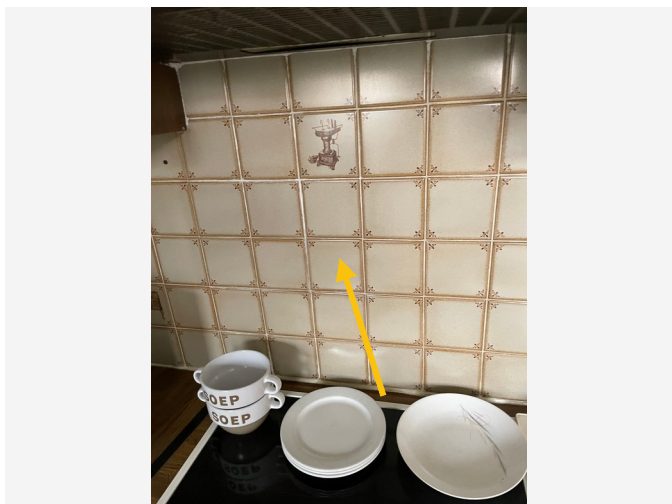
Tegellijm is nergens vast te stellen: geen schade aan vloer- en wandtegels en plinten. Geen monsternamen mogelijk. Destructief onderzoek is noodzakelijk om achterliggende (oudere) lagen te analyseren.

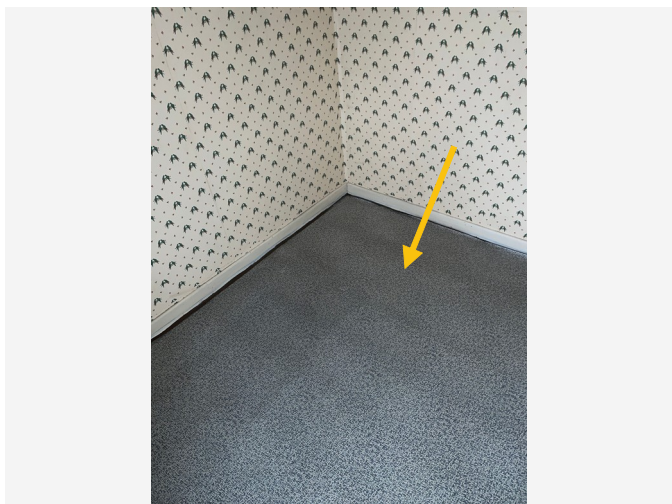
Tijdens de inspectie van het vloerzeil heb ik, op basis van mijn ervaring, kunnen vaststellen dat het vloerzeil niet asbesthoudend of asbestverdacht is.

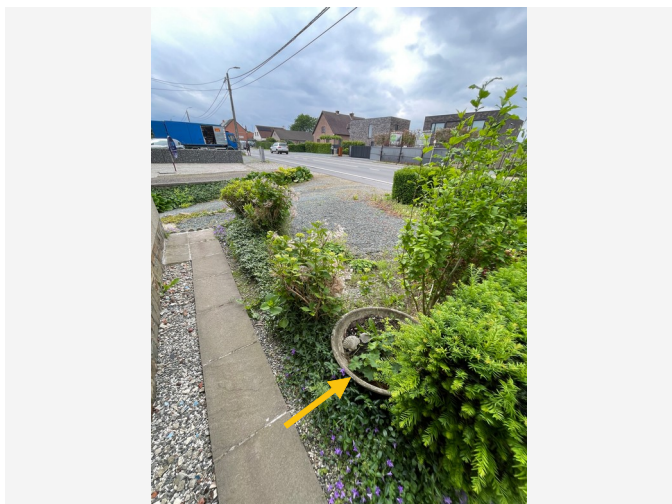
Bloembak is asbestverdacht. Deze behoort echter tot een aanvullend onderzoek.
