Asbestinventarisatetest

Beukenlaan 27, 1570 Pajottegem

Attestnummer : 20250709-000258.001

Uitgegeven op : 16.07.2025

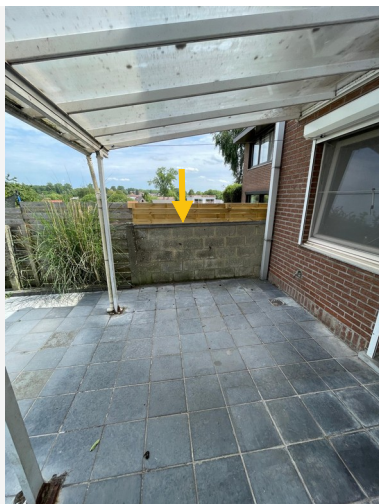
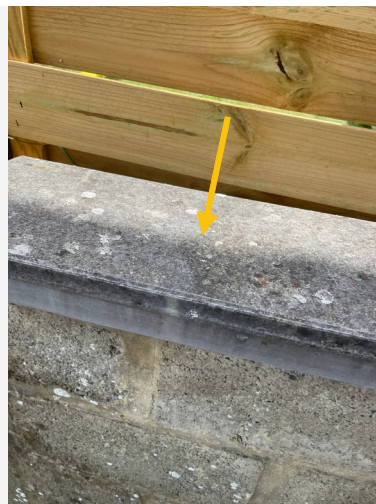
Eindbeoordeling materiaalrisico	Verhoogd materiaalrisico en/of verhoogde kans op vezelvrijgave
---------------------------------	--

Gebondenheid	Categorie 1: hechtgebonden in oorsprong
Asbestsoort (vezeltype)	Crocidoliet aanwezig
Asbestconcentratie	Laag (< 50%)
Afschermingsgraad van het gehele materiaal	Geheel of deels vrij aan de buitenlucht
Toestand van het materiaal	Matig beschadigd, matig verweerd

Beschrijving	Deksteen op scheidingsmuur - Terras
Omgeving	Buiten
Primaire drager	Wand vrijstaand (scheidingsmuur, ...)
Asbestmateriaal	Deksteen, muurkap - Hol
Bindmiddel van asbestmateriaal	Cement
Gebondenheid op basis van bindmiddel	Hecht
Hoeveelheid (oppervlakte - dikte - aantal)	• 0,50 m ² - 4,00 cm - 1 stuk
Totaal volume	0,02 m ³
Eenvoudig bereikbaar	Ja
Bevestigingswijze	• Verlijmd, ingegoten, versmeerd
Identificatiemethode	Vaststelling zonder monsternamen
Destructieve handeling voor identificatie	Nee
Opmerking	De opgegeven volumes zijn slechts schattingen en mogen niet worden gebruikt als maatstaf voor heffingen.

- Zorg voor een veilig beheer. Vermijd het beschadigen van het asbestmateriaal. Controleer de toestand jaarlijks op wijzigingen.
- Voer bijkomende staalname(s) uit.

- Eenvoudige handelingen: mag via doe-het-zelf of door werknemer(s) met opleidingsattest eenvoudige handelingen
Materiaal kan zelf verwijderd en afgevoerd worden. Gebruik van persoonlijke beschermingsmiddelen + fixatie + dubbel verpakken zijn belangrijk. Het is echter aangewezen om dit materiaal te laten verwijderen door een aannemer met opleidingsattest eenvoudige handelingen. Ik verwijs naar de toelichting achteraan in het asbestattest, waar de methodieken asbestverwijdering worden beschreven.

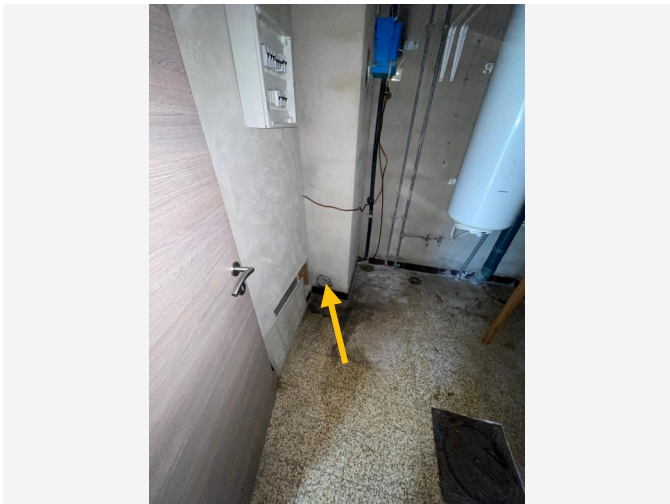
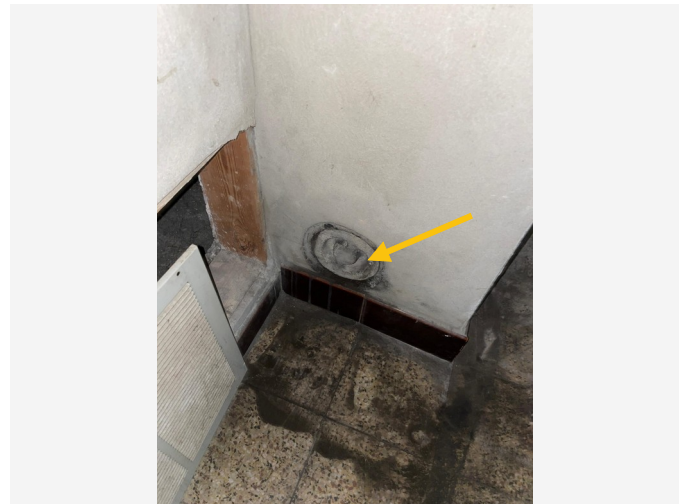
Eindbeoordeling materiaalrisico	Verhoogd materiaalrisico en/of verhoogde kans op vezelvrijgave
---------------------------------	--

Gebondenheid	Categorie 1: hechtgebonden in oorsprong
Asbestsoort (vezeltype)	Crocidoliet aanwezig
Asbestconcentratie	Laag (< 50%)
Afschermingsgraad van het gehele materiaal	Geheel of deels (ook) vrij aan de binnenlucht
Toestand van het materiaal	Licht beschadigd, licht verweerd. Intact calciumsilicaatmateriaal of categorie III 'gebondenheid'

Beschrijving	Roetluik uit asbestcement - Stookruimte
Omgeving	Binnen
Primaire drager	HVAC infrastructuur en uitrusting
Asbestmateriaal	Brandwerende afsluiting (prefab geheel) - Luik
Bindmiddel van asbestmateriaal	Cement
Gebondenheid op basis van bindmiddel	Hecht
Hoeveelheid (gewicht - aantal)	<ul style="list-style-type: none">• 2,00 kg - 1 stuk
Totaal gewicht	2,00 kg
Eenvoudig bereikbaar	Ja
Bevestigingswijze	<ul style="list-style-type: none">• Geklemd• Verlijmd, ingegoten, versmeerd
Identificatiemethode	Vaststelling zonder monstername
Destructieve handeling voor identificatie	Nee
Opmerking	Dit soort roetluik wordt door ons beschouwd als een asbestverdachte toepassing, aangezien het in veel gevallen asbesthoudend is. We hebben echter geen staalname uitgevoerd om de functionaliteit niet in gevaar te brengen. Gewicht is bij benadering.

- Zorg voor een veilig beheer. Vermijd het beschadigen van het asbestmateriaal. Controleer de toestand jaarlijks op wijzigingen.
- Scherm in afwachting van verwijdering het asbestmateriaal af van luchtstromingen en verstoring: bijvoorbeeld door het te verpakken, te fixeren, af te dekken, signalisatie - afbakening aan te brengen, ...
- Voer bijkomende staalname(s) uit.

- Eenvoudige handelingen: mag via doe-het-zelf of door werknemer(s) met opleidingsattest eenvoudige handelingen
Raadpleeg de actuele wetgeving op de website van OVAM. Onder strikte voorwaarden kan het eventueel toegestaan zijn om deze toepassing zelf te verwijderen. Bij twijfel wordt echter sterk aangeraden om een erkende asbestverwijderaar te raadplegen. Zorg er bovendien voor dat u zich goed informeert via de websites van OVAM en andere bronnen over de persoonlijke beschermingsmaatregelen die nodig zijn en de richtlijnen voor het veilig verwijderen van asbest.

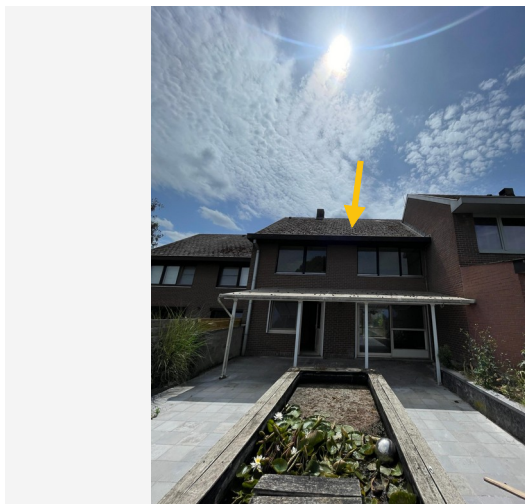
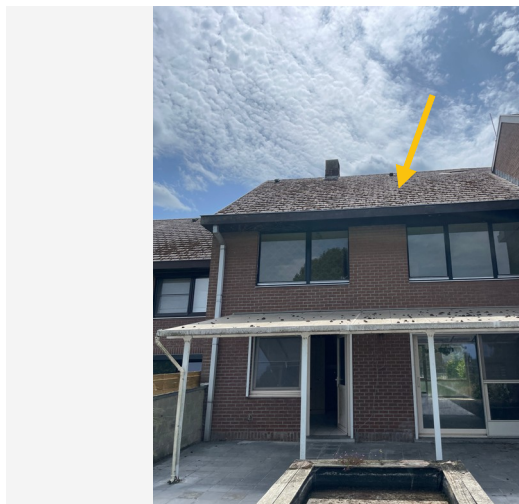
Eindbeoordeling materiaalrisico	Verhoogd materiaalrisico en/of verhoogde kans op vezelvrijgave
---------------------------------	--

Gebondenheid	Categorie 1: hechtgebonden in oorsprong
Asbestsoort (vezeltype)	Crocidoliet aanwezig
Asbestconcentratie	Laag (< 50%)
Afschermingsgraad van het gehele materiaal	Geheel of deels vrij aan de buitenlucht
Toestand van het materiaal	Matig beschadigd, matig verweerd

Beschrijving	Leien in vezelcement - Dak
Omgeving	Buiten
Primaire drager	Schuin dak
Asbestmateriaal	Dak- en gevelbekleding - Lei, shingle
Bindmiddel van asbestmateriaal	Cement
Gebondenheid op basis van bindmiddel	Hecht
Hoeveelheid (oppervlakte - aantal)	• 95,00 m ² - 1 stuk
Totale oppervlakte	95,00 m ²
Eenvoudig bereikbaar	Ja
Bevestigingswijze	• Genageld, geniet
Identificatiemethode	Vaststelling zonder monsternamen
Destructieve handeling voor identificatie	Nee
Opmerking	Ook nokstukken bestaan uit hetzelfde materiaal. Op basis van onze expertise als deskundigen hebben we deze leien als asbesthoudend geclassificeerd, zonder staalname. De opgegeven volumes zijn slechts schattingen en mogen niet worden gebruikt als maatstaf voor heffingen.

- Zorg voor een veilig beheer. Vermijd het beschadigen van het asbestmateriaal. Controleer de toestand jaarlijks op wijzigingen.
- Verwijder dit asbestmateriaal zo snel mogelijk. Volg de toestand goed op.
- Hemelwater dat afspoelt van asbestcement daken of gevels kan asbestdeeltjes bevatten. Gebruik het enkel voor gesloten circuits (bv. spoelen toiletten). Reinig na het vervangen van het dak of de gevel de dakgoten en regenwaterput of -ton om asbesthoudend sediment of slib te verwijderen
- Voer bijkomende staalname(s) uit.

- Eenvoudige handelingen: mag via doe-het-zelf of door werknemer(s) met opleidingsattest eenvoudige handelingen
Raadpleeg de actuele wetgeving op de website van OVAM. Onder strikte voorwaarden is het eventueel toegestaan om deze toepassing zelf te verwijderen. Ik adviseer als deskundige om de verwijdering te laten uitvoeren door werknemers met opleidingsattest eenvoudige handelingen. Dit garandeert de veiligheid van zowel de bewoners als de bureu.

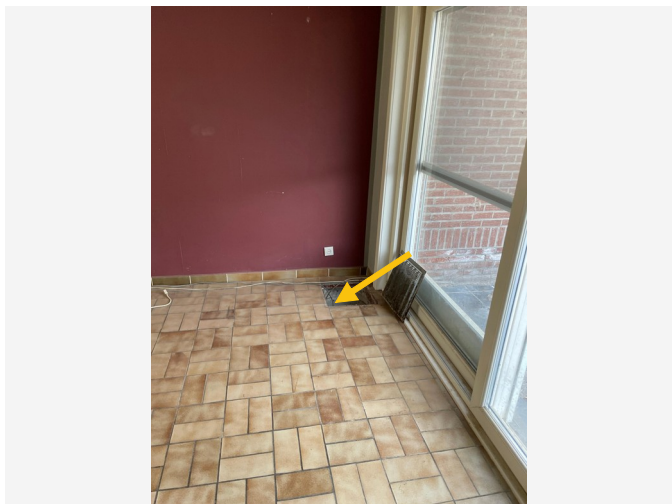
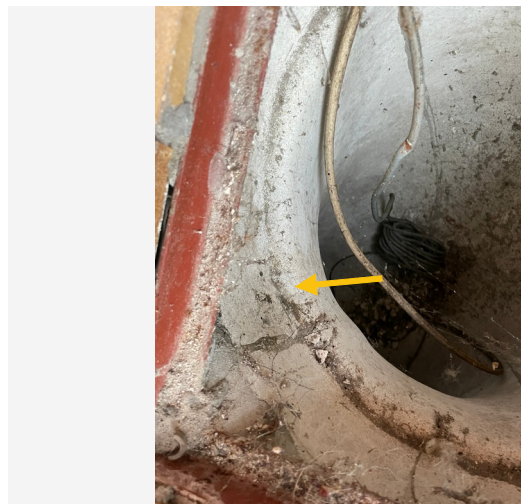
Eindbeoordeling materiaalisico	Laag materiaalisico en/of verlaagde kans op vezelvrijgave
--------------------------------	---

Gebondenheid	Categorie 1: hechtgebonden in oorsprong
Asbestsoort (vezeltype)	Alleen chrysotiel
Asbestconcentratie	Laag (< 50%)
Afschermingsgraad van het gehele materiaal	Geheel of deels (ook) vrij aan binnenluchtstromen
Toestand van het materiaal	Licht beschadigd, licht verweerd. Intact calciumsilicaatmateriaal of categorie III 'gebondenheid'

#	Type	Referentie	Resultaat
4.1	Puntmonster	MM05	Chrysotiel

Beschrijving	Doorvoer in vezelcement - Living
Omgeving	Binnen
Primaire drager	HVAC infrastructuur en uitrusting
Asbestmateriaal	Buis, koker, leiding, pijp, doorvoer
Bindmiddel van asbestmateriaal	Cement
Gebondenheid op basis van bindmiddel	Hecht
Hoeveelheid (lengte - omtrek - dikte - aantal)	<ul style="list-style-type: none">• 1,00 m - 80,00 cm - 2,00 cm - 2 stuks
Totaal volume	0,032 m ³
Eenvoudig bereikbaar	Nee <ul style="list-style-type: none">• Het asbestmateriaal is bedekt (uitgezonderd laag verf, coating, behang, kunststof, textiel) en het wegnemen van het bedekkende materiaal kan niet zonder het bedekkende materiaal te beschadigen.
Bevestigingswijze	<ul style="list-style-type: none">• Geklemd• Verlijmd, ingegoten, versmeerd
Identificatiemethode	Vaststelling met monstername
Destructieve handeling voor identificatie	Nee
Opmerking	Volledige lengte niet meetbaar. Hoeveelheid is een inschatting.

- Scherm in afwachting van verwijdering het asbestmateriaal af van luchtstromingen en verstoring: bijvoorbeeld door het te verpakken, te fixeren, af te dekken, signalisatie - afbakening aan te brengen, ...
- Zorg voor een veilig beheer en verwijder dit asbestmateriaal wanneer het bij werken eenvoudig bereikbaar wordt. Controleer de toestand jaarlijks op wijzigingen.

- Eenvoudige handelingen: mag via doe-het-zelf of door werknemer(s) met opleidingsattest eenvoudige handelingen
Raadpleeg de actuele wetgeving op de website van OVAM. Onder strikte voorwaarden is het eventueel toegestaan om deze toepassing zelf te verwijderen.
- Eenvoudige handelingen: enkel door erkend asbestverwijderaar
Mijn advies als deskundige: laat het materiaal verwijderen door een erkende aannemer via eenvoudige handelingen. Dit garandeert de veiligheid van de bewoners. Gebruik van persoonlijke beschermingsmiddelen + fixatie + dubbel verpakken zijn belangrijk. Ik verwijst naar de toelichting achteraan in het asbestattest, waar de methodieken asbestverwijdering worden beschreven.

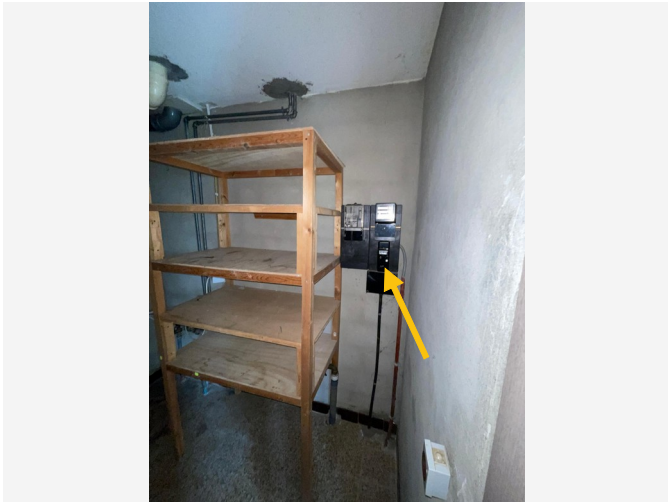
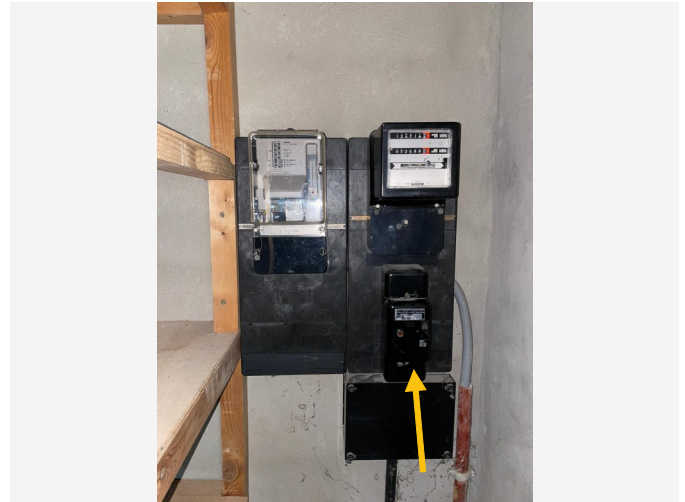
Fiche 5: Elektrische infrastructuur in kunststof Bakeliet

Eindbeoordeling materiaalarisico	Laag materiaalarisico en/of verlaagde kans op vezelvrijgave
----------------------------------	---

Gebondenheid	Categorie 1: hechtgebonden in oorsprong
Asbestsoort (vezeltype)	Crocidoliet aanwezig
Asbestconcentratie	Laag (< 50%)
Afschermingsgraad van het gehele materiaal	Geheel of deels (ook) vrij aan de binnenlucht
Toestand van het materiaal	Onbeschadigd, niet verweerd

Beschrijving	Elektrische infrastructuur in kunststof Bakeliet
Omgeving	Binnen
Primaire drager	Communicatie en elektrische infrastructuur en uitrusting
Asbestmateriaal	Plaat, paneel, tablet - Type Bakeliet
Bindmiddel van asbestmateriaal	Kunststof of -hars
Gebondenheid op basis van bindmiddel	Hecht
Hoeveelheid (oppervlakte - dikte - aantal)	• 0,10 m ² - 2,00 cm - 1 stuk
Totaal volume	0,002 m ³
Eenvoudig bereikbaar	Ja
Bevestigingswijze	• Geschroefd
Identificatiemethode	Vaststelling zonder monsternamen
Destructieve handeling voor identificatie	Nee
Opmerking	Deze oppervlakte werd niet gemeten, maar geschat op basis van een benadering. Deze schatting mag niet worden gebruikt als maatstaf voor heffingen. Bakeliet wordt door ons beschouwd als een asbestverdachte toepassing, aangezien het in veel gevallen asbesthoudend is. We hebben echter geen staalname uitgevoerd om de functionaliteit niet in gevaar te brengen.

- Zorg voor een veilig beheer. Vermijd het beschadigen van het asbestmateriaal. Controleer de toestand jaarlijks op wijzigingen.
- Voer bijkomende staalname(s) uit.

- Eenvoudige handelingen: mag via doe-het-zelf of door werknemer(s) met opleidingsattest eenvoudige handelingen
Raadpleeg de actuele wetgeving op de website van OVAM. Onder strikte voorwaarden kan het eventueel toegestaan zijn om deze toepassing zelf te verwijderen. Bij twijfel wordt echter sterk aangeraden om een erkende asbestverwijderaar te raadplegen. Zorg er bovendien voor dat u zich goed informeert via de websites van OVAM en andere bronnen over de vereiste persoonlijke beschermingsmaatregelen en de richtlijnen voor het veilig verwijderen van asbest. Houd er rekening mee dat deze toepassingen vaak onder spanning staan. Het is daarom aan te raden om ook een elektricien te raadplegen, aangezien het werken aan of verwijderen van deze toepassingen specifieke technische kennis vereist. Een tellerkast mag enkel verwijderd worden door de netwerkbeheerder!

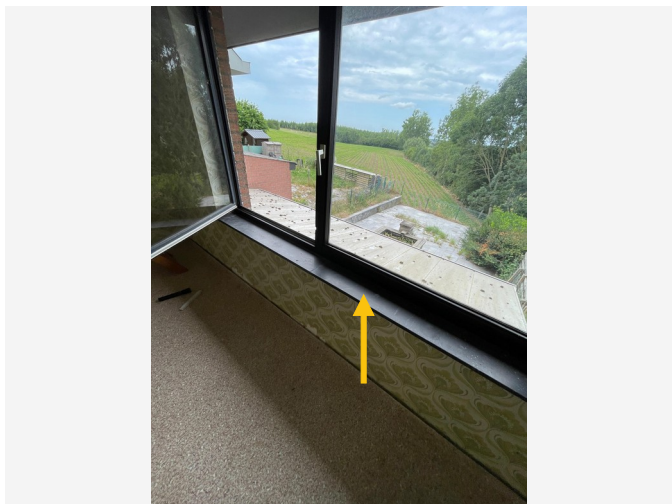
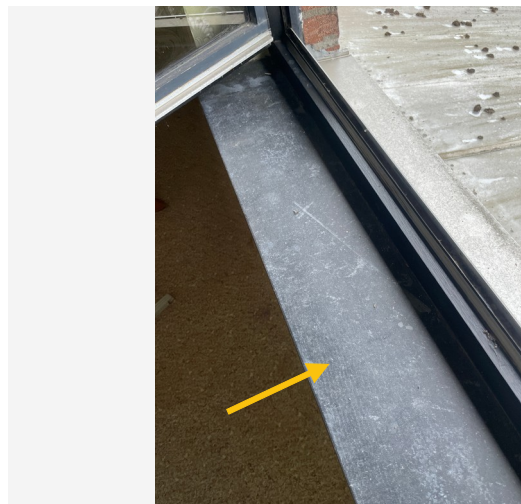
Eindbeoordeling materiaalisico	Laag materiaalisico en/of verlaagde kans op vezelvrijgave
--------------------------------	---

Gebondenheid	Categorie 1: hechtgebonden in oorsprong
Asbestsoort (vezeltype)	Alleen chrysotiel
Asbestconcentratie	Laag (< 50%)
Afschermingsgraad van het gehele materiaal	Geheel of deels (ook) vrij aan de binnenlucht
Toestand van het materiaal	Licht beschadigd, licht verweerd. Intact calciumsilicaatmateriaal of categorie III 'gebondenheid'

Beschrijving	Vensterbank type Massal
Omgeving	Binnen
Primaire drager	Wandopening verticaal (raam, deur, ...)
Asbestmateriaal	Plaat, paneel, tablet - Type Massal
Bindmiddel van asbestmateriaal	Cement
Gebondenheid op basis van bindmiddel	Hecht
Hoeveelheid (oppervlakte - dikte - aantal)	<ul style="list-style-type: none"> • 0,25 m² - 2,00 cm - 2 stuks • 0,30 m² - 2,00 cm - 2 stuks • 0,40 m² - 2,00 cm - 2 stuks • 0,35 m² - 2,00 cm - 1 stuk • 0,10 m² - 2,00 cm - 3 stuks
Totaal volume	0,051 m ³
Eenvoudig bereikbaar	Ja
Bevestigingswijze	<ul style="list-style-type: none"> • Geklemd • Verlijmd, ingegoten, versmeerd
Identificatiemethode	Vaststelling zonder monstername
Destructieve handeling voor identificatie	Nee
Opmerking	Ook deurdorpels in hetzelfde materiaal. Op basis van onze expertise als deskundigen hebben we deze vensterbanken als asbesthoudend geclassificeerd, zonder staalname. De opgegeven volumes zijn slechts schattingen en mogen niet worden gebruikt als maatstaf voor heffingen.

- Zorg voor een veilig beheer. Vermijd het beschadigen van het asbestmateriaal. Controleer de toestand jaarlijks op wijzigingen.
- Verwijder dit asbestmateriaal zo snel mogelijk. Volg de toestand goed op.
- Voer bijkomende staalname(s) uit.

- Eenvoudige handelingen: mag via doe-het-zelf of door werknemer(s) met opleidingsattest eenvoudige handelingen
Raadpleeg de actuele wetgeving op de website van OVAM. Onder strikte voorwaarden is het eventueel toegestaan om deze toepassing zelf te verwijderen.
- Eenvoudige handelingen: enkel door erkend asbestverwijderaar
Mijn advies als deskundige: laat het materiaal verwijderen door een erkende aannemer met opleidingsattest eenvoudige handelingen. Dit garandeert de veiligheid van de bewoners. Gebruik van persoonlijke beschermingsmiddelen + fixatie + dubbel verpakken zijn belangrijk. Ik verwijs naar de toelichting achteraan in het asbestattest, waar de methodieken asbestverwijdering worden beschreven.

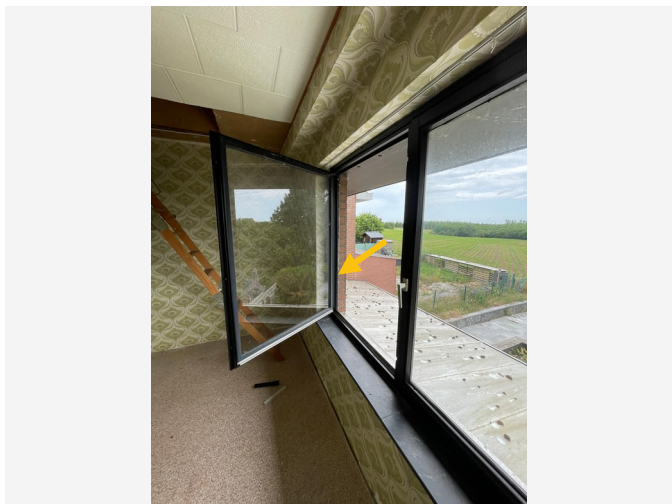
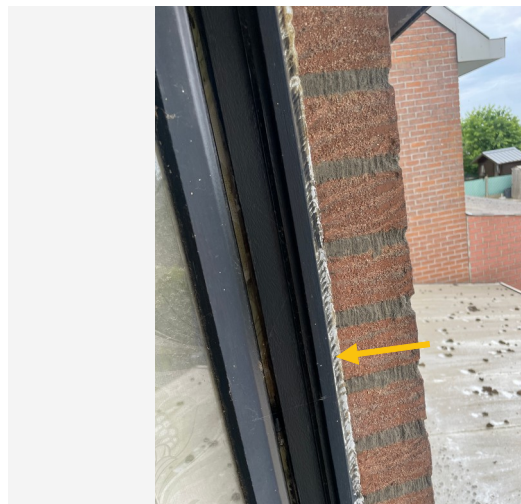
Beschrijving	Mastiek tussen raam en gevel
Omgeving	Buiten
Primaire drager	Wandopening verticaal (raam, deur, ...)
Asbestmateriaal	In-situ afwerkingslagen - Pasta, stopverf, voegsel, stopsel, vulsel, mastiek, kitten, ...
Bindmiddel van asbestmateriaal	Kitten, mastiek, pasta
Gebondenheid op basis van bindmiddel	Hecht
Hoeveelheid (gewicht - aantal)	<ul style="list-style-type: none">• 1,00 kg - 1 stuk
Totaal gewicht	1,00 kg
Eenvoudig bereikbaar	Ja
Bevestigingswijze	<ul style="list-style-type: none">• Verlijmd, ingegoten, versmeerd
Identificatiemethode	Vaststelling zonder monstername
Destructieve handeling voor identificatie	Nee
Opmerking	Op basis van onze expertise als deskundigen hebben we deze mastiek als asbesthoudend geclassificeerd, zonder staalname. De opgegeven volumes zijn slechts schattingen en mogen niet worden gebruikt als maatstaf voor heffingen.

- Zorg voor een veilig beheer. Vermijd het beschadigen van het asbestmateriaal. Controleer de toestand jaarlijks op wijzigingen.
- Verwijder dit asbestmateriaal zo snel mogelijk. Volg de toestand goed op.
- Voer bijkomende staalname(s) uit.

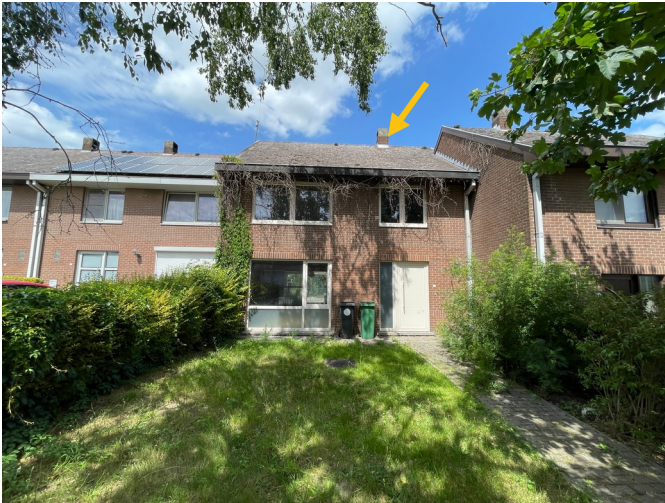
(Asbest)materiaal	Rookgaskanaal
Karakterisatie	Asbest (verdacht)
Primaire drager	HVAC infrastructuur en uitrusting

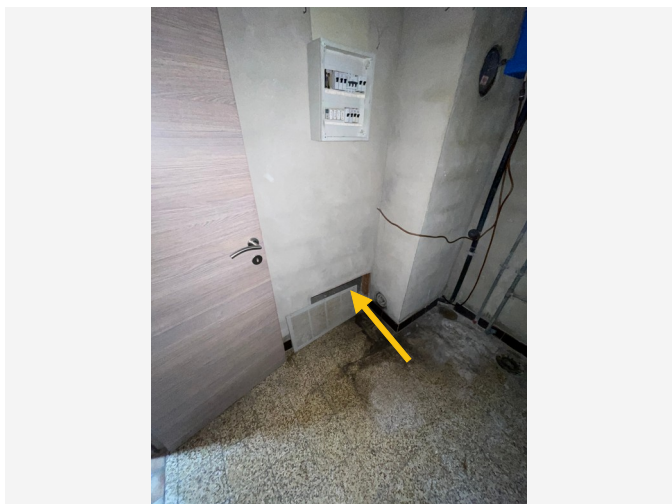
(Asbest)materiaal	Plaat, paneel, tablet - Calciumsilicaat (type Pical, type Promatect)
Karakterisatie	Asbest (verdacht)
Primaire drager	Inrichting (meubilair, ...)

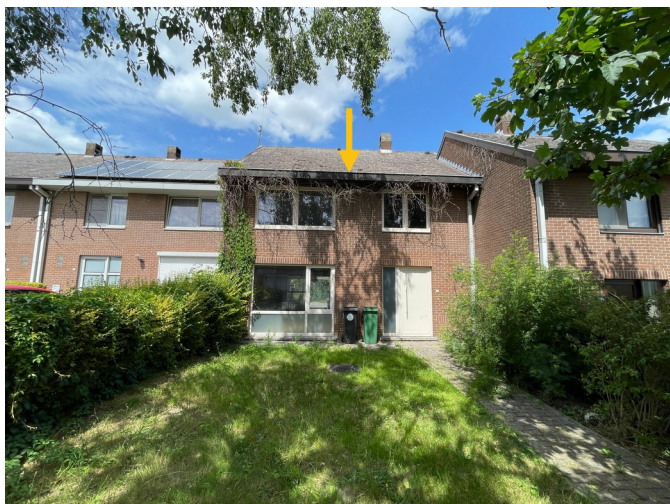
(Asbest)materiaal	Goot
Karakterisatie	Asbest (verdacht)
Primaire drager	Schuin dak

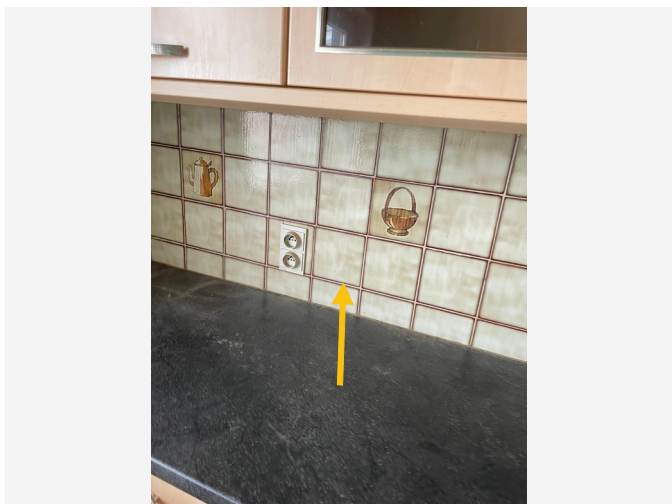
Tegellijm is nergens vast te stellen: lijm is niet zichtbaar en/of geen schade aan vloer- en wandtegels en plinten. Geen monsternamen mogelijk. Destructief onderzoek is noodzakelijk om achterliggende (oudere) lagen te analyseren.
