Asbestinventarisatetest

Stationsstraat 33/W002, 9160 Lokeren

Attestnummer : 20250513-000301.000

Uitgegeven op : 13.05.2025

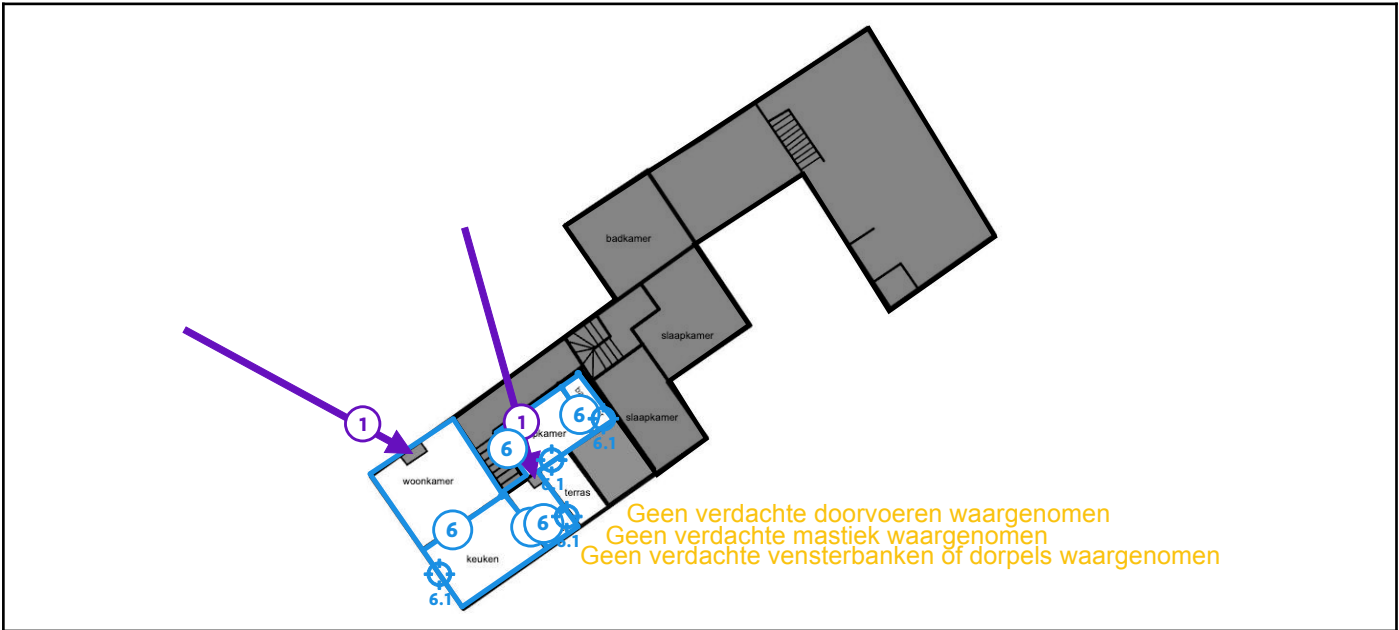
Plan 1.1: Eerste verdiep

Beschrijving	Type	Actie
1. Niet mogelijk om de binnen/bovenzijde van de schouw te controleren	Beperking	-
3. Geen verdachte vensterbanken of dorpels waargenomen binnenshuis	Advies	-
4. Geen verdachte doorvoeren waargenomen	Advies	-
5. Geen verdachte mastiek waargenomen	Advies	-
6. Pleisterwerk binnenwanden	Geen asbest	-
6.1 Code: 1	Mengmonster	-

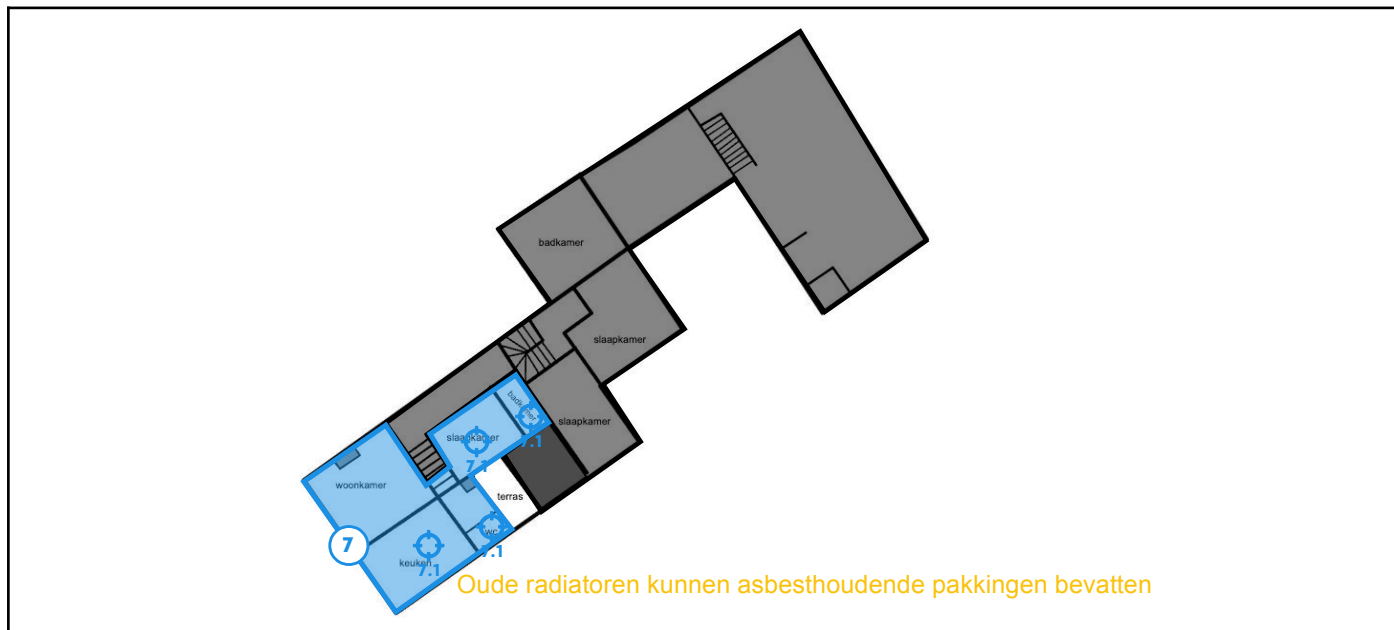
Plan 1.2: Eerste verdiep

Beschrijving	Type	Actie
2. Oude radiatoren kunnen mogelijk asbesthoudende pakkingen bevatten	Advies	-
7. pleisterwerk plafonds	Geen asbest	-
7.1 Code: 2	Mengmonster	-

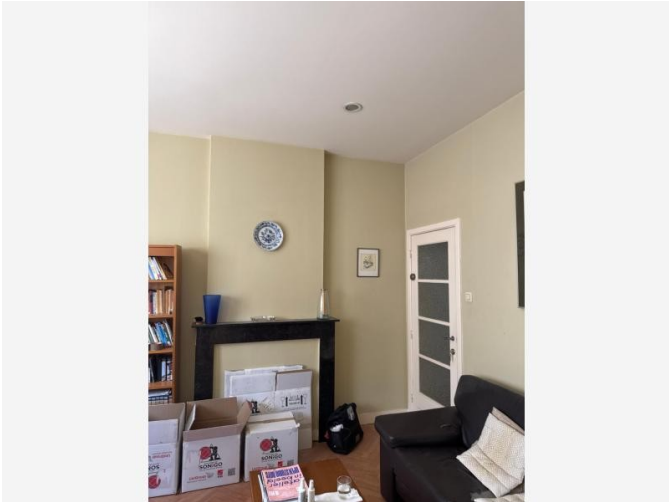
Situeringsfoto

Fiche 1: Niet mogelijk om de binnen/bovenzijde van de schouw te controleren

Tijdelijke beperking

Reden: Het te onderzoeken materiaal situeert zich hoger dan 3,50 m te rekenen vanaf een veilige ondergrond

Uitleg van de asbestdeskundige: Het is niet mogelijk om de boven/binnenzijde van de schouw goed te inspecteren. Omdat de opening van de schouw hoger is dan 3,5 meter van een veilige ondergrond. De schouw kan enkel gecontroleerd worden met behulp van een stelling of hoogtewerker.

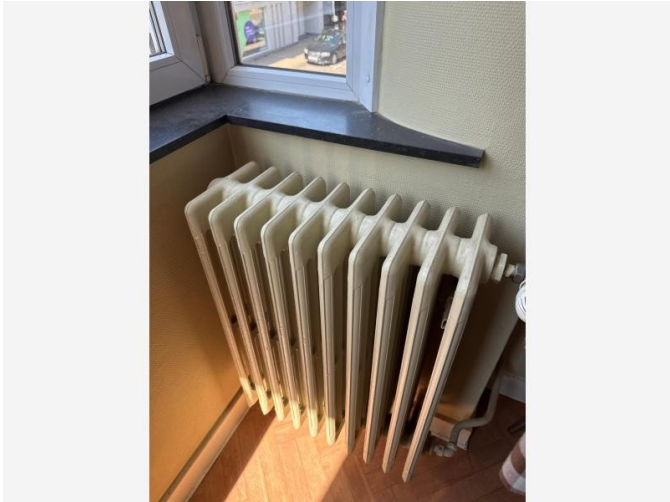
Vrije foto

Fiche 2: Oude radiatoren kunnen mogelijk asbesthoudende pakkingen bevatten

Het is mogelijk dat er in oude radiatoren asbesthoudende pakkingen aanwezig zijn. Het is niet mogelijk om dit op een niet destructieve manier te onderzoeken.

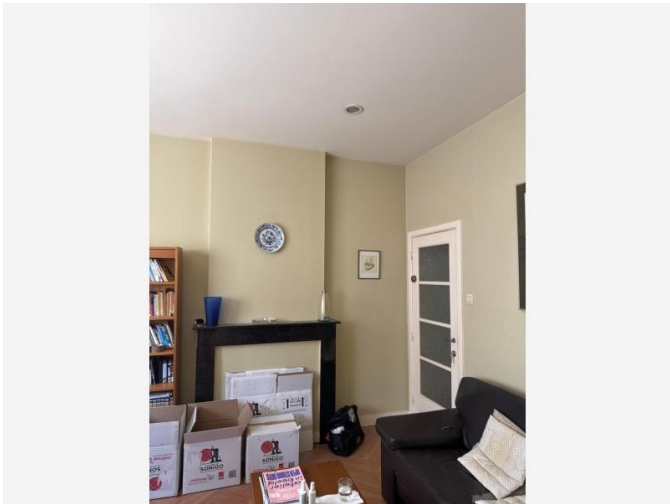
Vrije foto

Fiche 3: Geen verdachte vensterbanken of dorpels waargenomen binnenshuis

Er werden tijdens de inspectie geen verdacht vensterbanken of dorpels waargenomen binnenshuis. De vensterbanken en dorpels binnenshuis zijn vervaardigd uit natuursteen, hout, kunstof, of andere niet verdachte materialen.

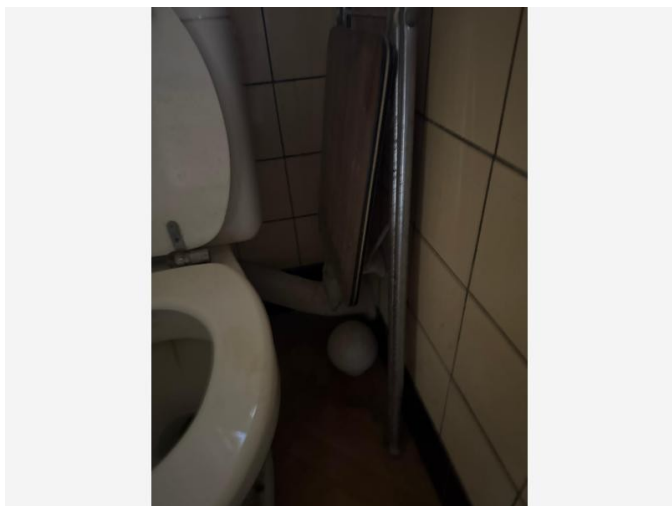
Vrije foto

Er werden tijdens de inspectie geen verdachte doorvoeren waargenomen. De aanwezige doorvoeren zijn vervaardigd uit metaal, kunststof of andere niet verdachte materialen. Het is echter wel mogelijk dat er nog asbestverdachte doorvoeren aanwezig zijn achter de aanwezige afwerkingslagen dit enkel met destructief onderzoek kunnen waargenomen worden.

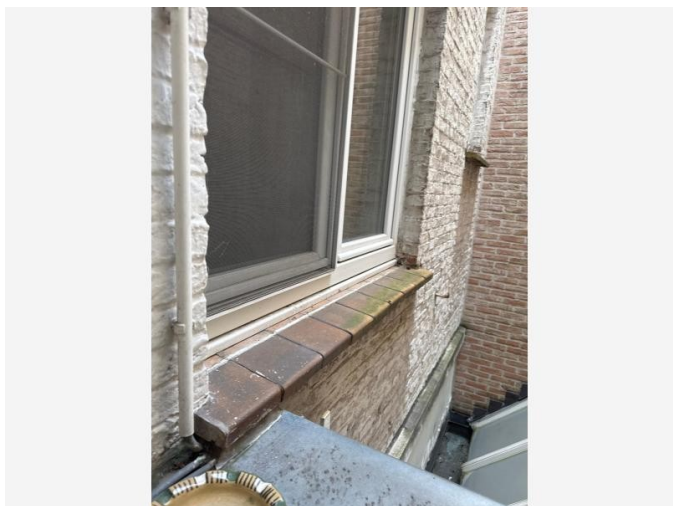
Vrije foto

Er werd tijdens de inspectie geen verdachte mastiek waargenomen. De raamkaders zijn afgewerkt met rubbers of silicone.

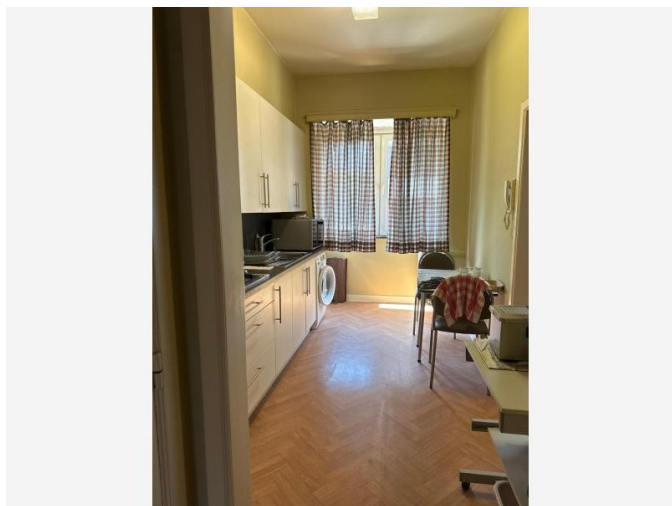
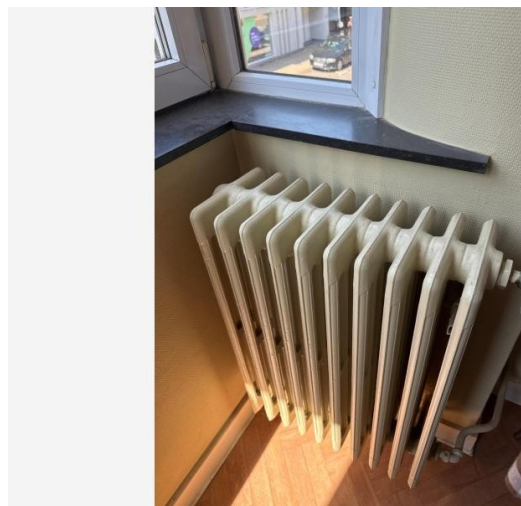
Fiche 6: Pleisterwerk binnenwanden

Geen asbest

#	Type	Referentie	Resultaat
6.1	Mengmonster	1	Geen asbest

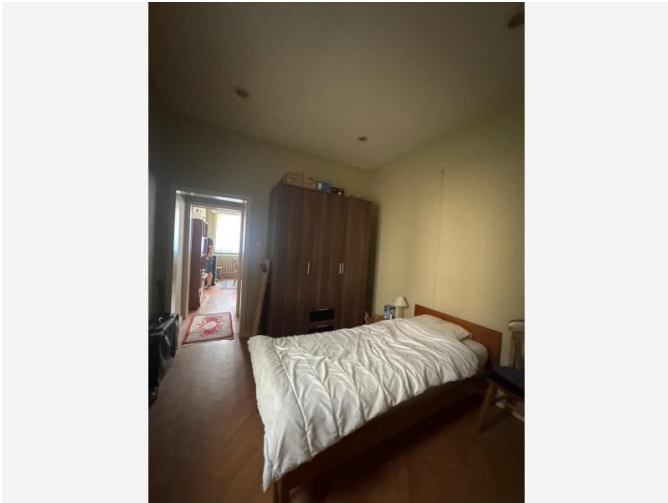
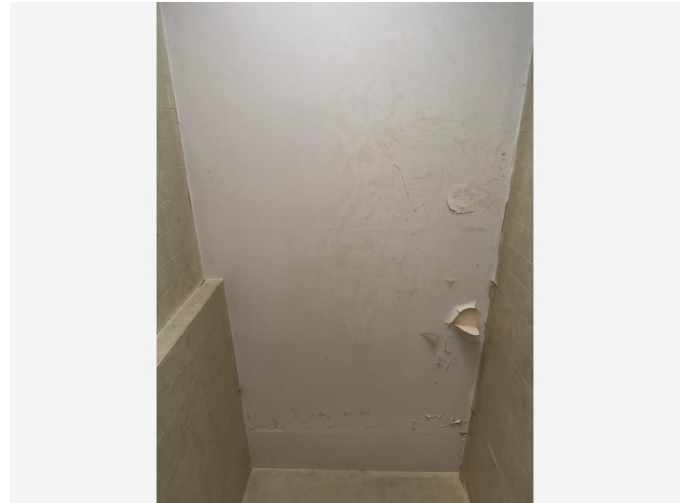
Fiche 7: pleisterwerk plafonds

Geen asbest

#	Type	Referentie	Resultaat
7.1	Mengmonster	2	Geen asbest
