Asbestinventarisatattest

Stationsstraat 33/W003, 9160 Lokeren

Attestnummer : 20250513-000299.000

Zone 1: Appartement

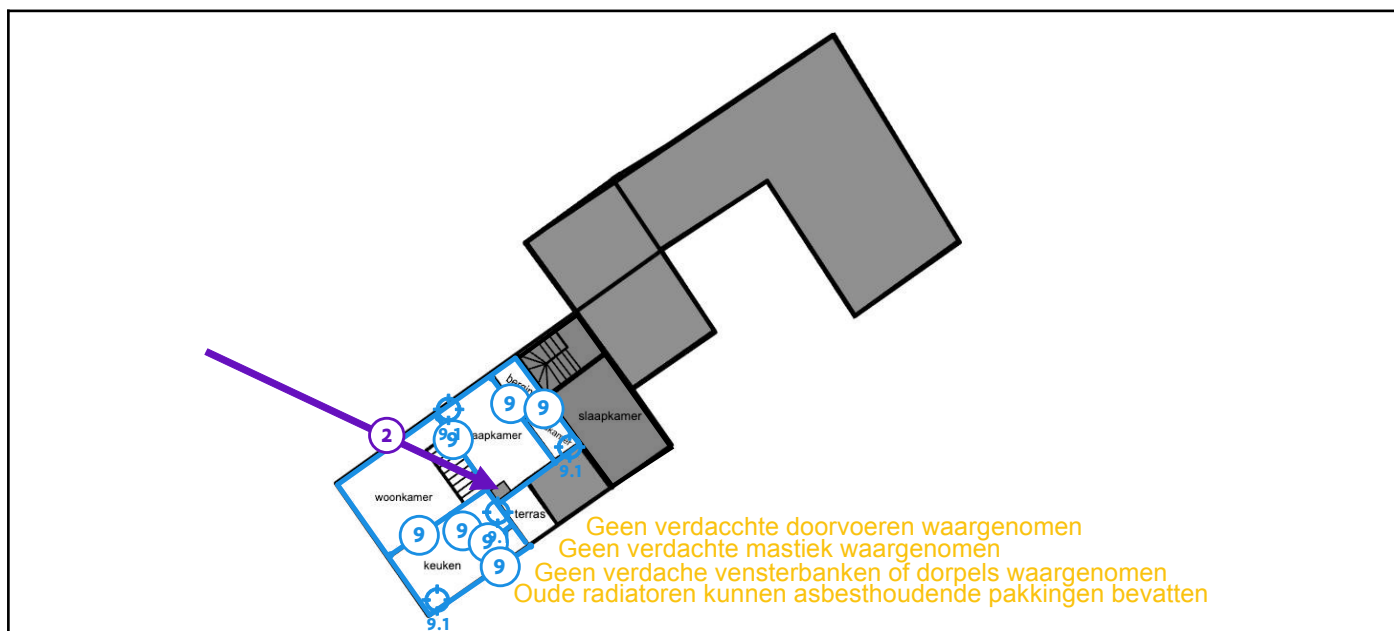
Plan 1.1: Tweede verdiep

Beschrijving	Type	Actie
2. Niet mogelijk om de binnen/bovenzijde van de schouw te controleren	Beperking	-
3. Geen verdachte doorvoeren waargenomen	Advies	-
4. Geen verdachte mastiek waargenomen	Advies	-
5. Oude radiatoren kunnen mogelijk asbesthoudende pakkingen bevatten	Advies	-
7. Geen verdachte vensterbanken of dorpels waargenomen binnenshuis	Advies	-
9. Pleisterwerk binnenwanden	Geen asbest	-
9.1 Code: 1	Mengmonster	-

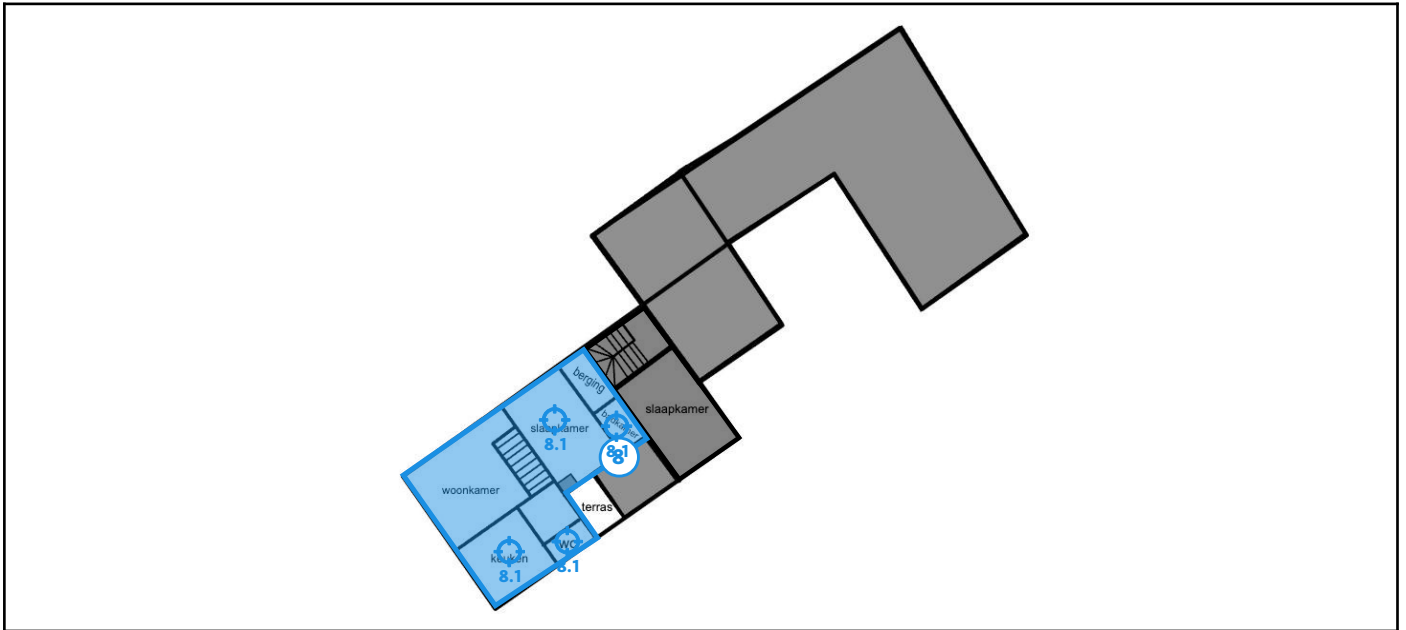
Plan 1.2: Tweede verdiep

Beschrijving	Type	Actie
8. pleisterwerk plafonds	Geen asbest	-
8.1 Code: 2	Mengmonster	-

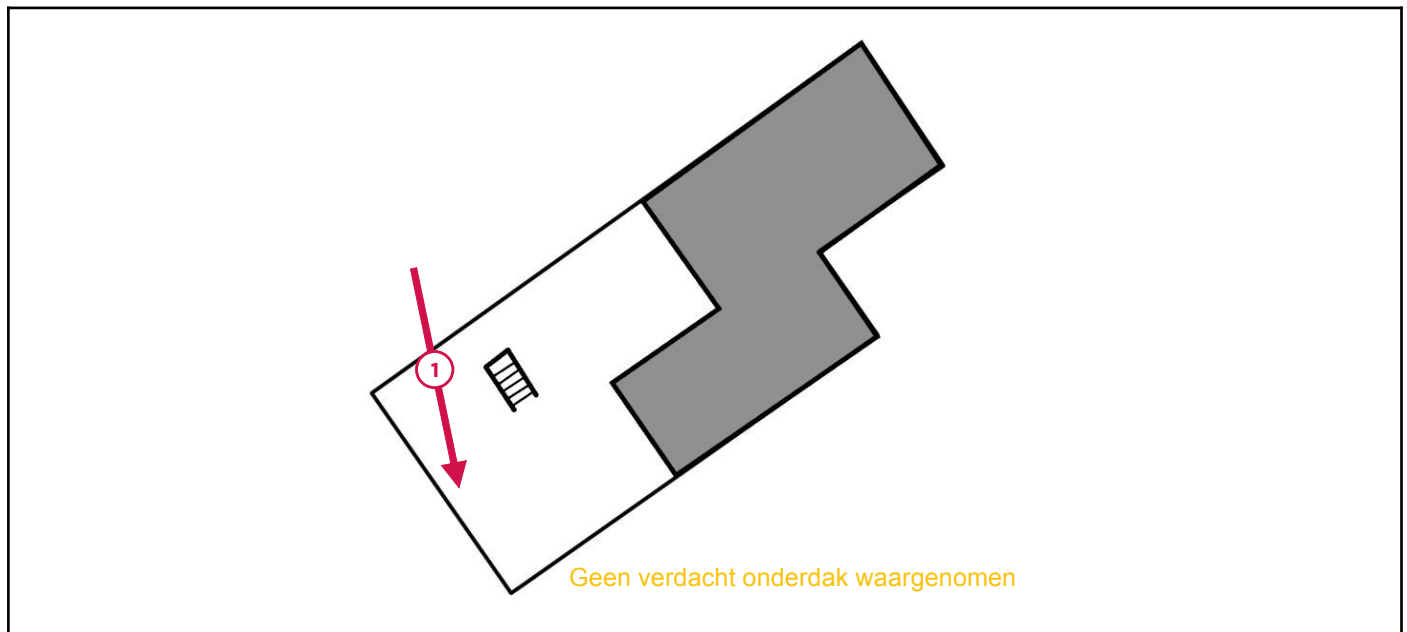
Plan 1.3: Zolder

Beschrijving	Type	Actie
1. Losliggende asbesthoudende buis	Asbestmateriaal	Dringend verwijderen
6. Geen verdacht onderdak waargenomen	Advies	-

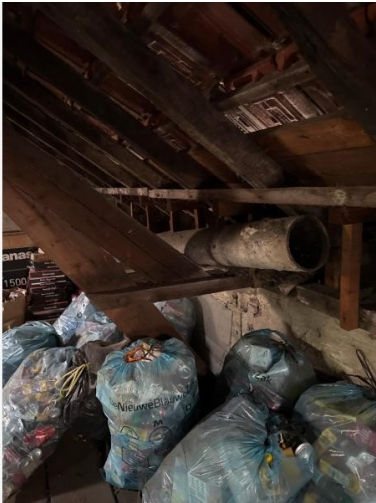
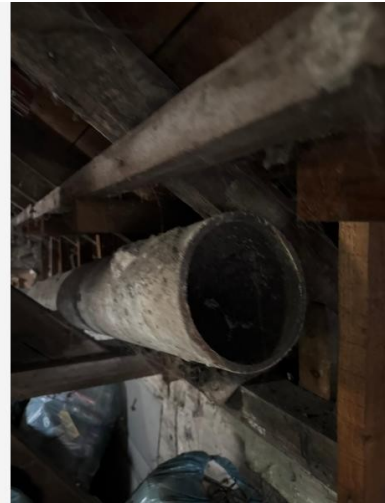
Beschrijving	Losliggende asbesthoudende buis
Type afvalstof	Betreft stock-voorraad of gedemonteerde asbestmaterialen
Aanwezige resten	Geen resten aanwezig
Omgeving	Binnen
Primaire drager	Gedemonteerd of buitengebruik gesteld materiaal
Asbestmaterialen	<ul style="list-style-type: none">• Buis, koker, leiding, pijp, doorvoer
Bindmiddel van asbestmateriaal	Cement
Gebondenheid op basis van bindmiddel	Hecht
Hoeveelheid (gewicht - aantal)	<ul style="list-style-type: none">• 40,00 kg - 1 stuk
Totaal gewicht	40,00 kg
Eenvoudig bereikbaar	Ja
Identificatiemethode	Vaststelling zonder monsternamen

Dringend verwijderen

- Verwijder het asbestafval.

- Eenvoudige handelingen: mag via doe-het-zelf of door werknemer(s) met opleidingsattest eenvoudige handelingen
De buis kan in één geheel verwijderd, ingepakt en afgevoerd worden zonder het materiaal te beschadigen. De buis is losliggend. Het is bij de verwijderingswerken van groot belang dat de nodige voorzorgsmaatregelen worden genomen zoals het dragen van de nodige PBM's. Meer informatie in verband met de voorzorgsmaatregelen van een eenvoudige handelingen kan teruggevonden worden achteraan dit attest of op de volgende pagina op de Ovam website: <https://ovam.vlaanderen.be/voorzorgsmaatregelen-bij-asbestverwijdering>.

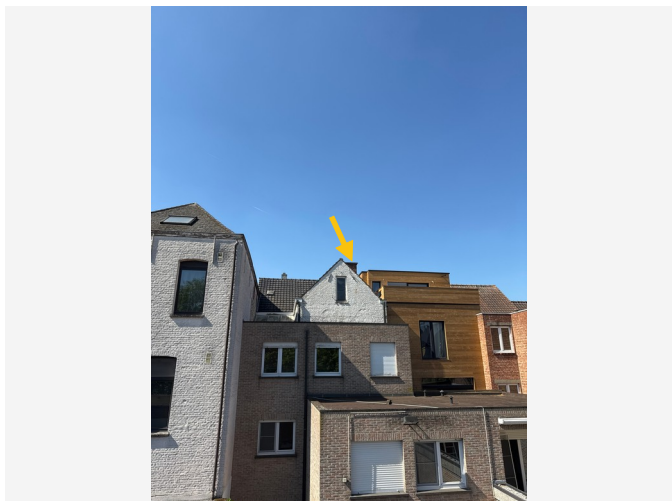
Fiche 2: Niet mogelijk om de binnen/bovenzijde van de schouw te controleren

Tijdelijke beperking

Reden: Het te onderzoeken materiaal situeert zich hoger dan 3,50 m te rekenen vanaf een veilige ondergrond

Uitleg van de asbestdeskundige: Het is niet mogelijk om de boven/binnenzijnde van de schouw goed te inspecteren. Omdat de opening van de schouw hoger is dan 3,5 meter van een veilige ondergrond. De schouw kan enkel gecontroleerd worden met behulp van een stelling of hoogtewerker.

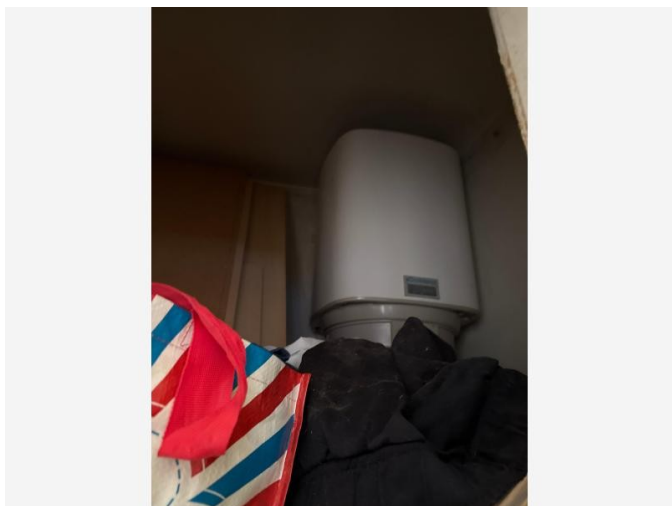
Er werden tijdens de inspectie geen verdachte doorvoeren waargenomen. De aanwezige doorvoeren zijn vervaardigd uit metaal, kunststof of andere niet verdachte materialen. Het is echter wel mogelijk dat er nog asbestverdachte doorvoeren aanwezig zijn achter de aanwezige afwerkingslagen dit enkel met destructief onderzoek kunnen waargenomen worden.

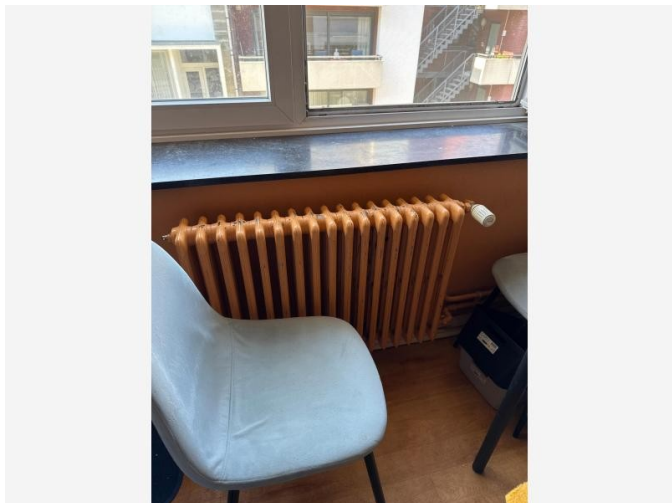
Fiche 5: Oude radiatoren kunnen mogelijk asbesthoudende pakkingen bevatten

Het is mogelijk dat er in oude radiatoren asbesthoudende pakkingen aanwezig zijn. Het is niet mogelijk om dit op een niet destructieve manier te onderzoeken.

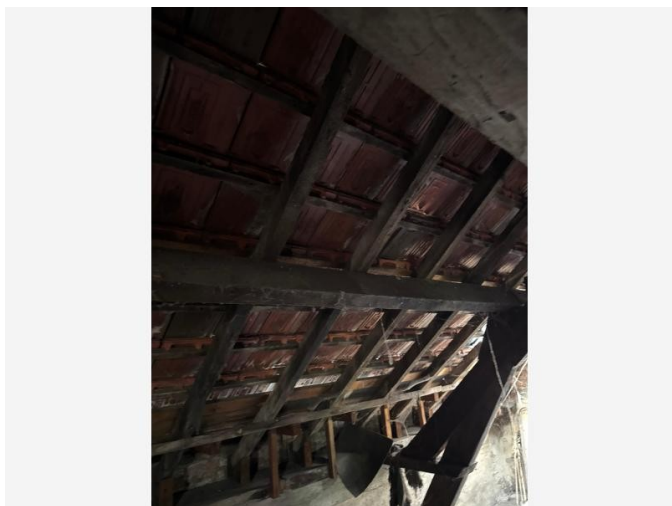
Er werd tijdens de inspectie geen verdacht onderdak waargenomen.

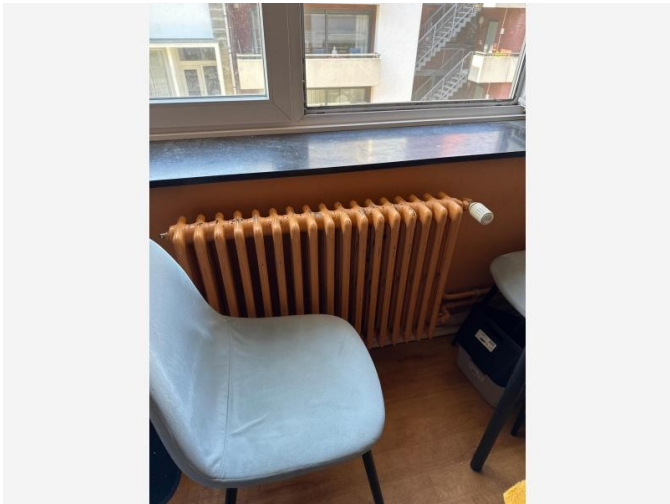
Fiche 7: Geen verdachte vensterbanken of dorpels waargenomen binnenshuis

Er werden tijdens de inspectie geen verdacht vensterbanken of dorpels waargenomen binnenshuis. De vensterbanken en dorpels binnenshuis zijn vervaardigd uit natuursteen, hout, kunstof, of andere niet verdachte materialen.

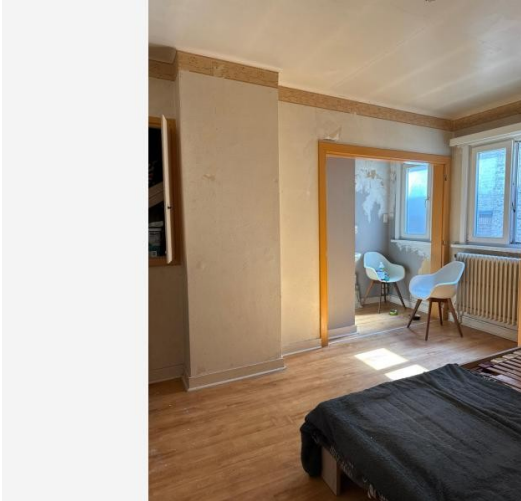
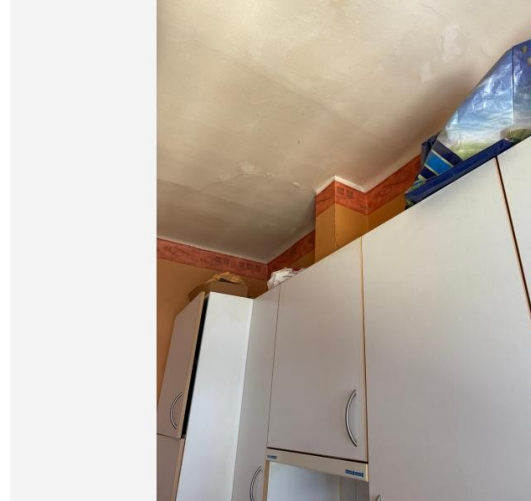
Fiche 8: pleisterwerk plafonds

Geen asbest

#	Type	Referentie	Resultaat
8.1	Mengmonster	2	Geen asbest

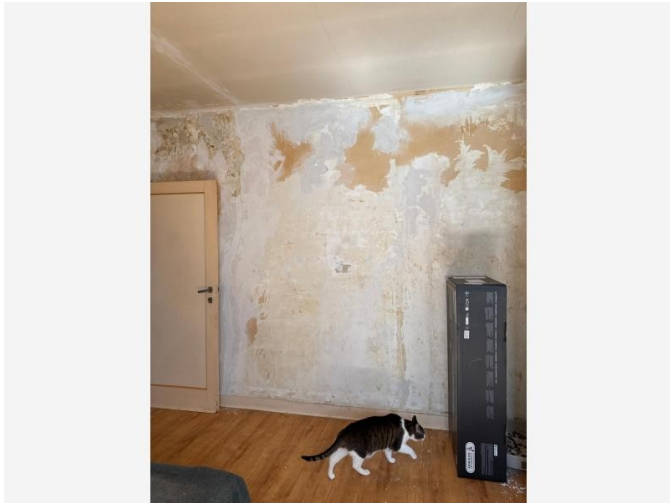
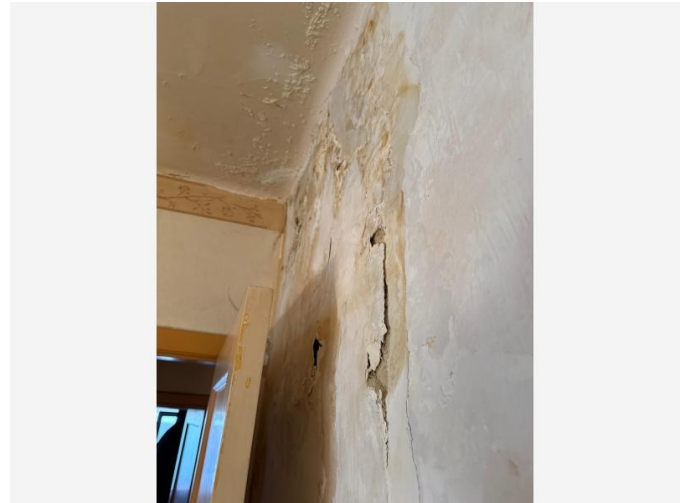
Fiche 9: Pleisterwerk binnenwanden

Geen asbest

#	Type	Referentie	Resultaat
9.1	Mengmonster	1	Geen asbest
