Asbestinventarisatetest

Kruisstraat 281, 9600 Ronse

Attestnummer : 20230922-000228.000

Uitgegeven op : 22.09.2023

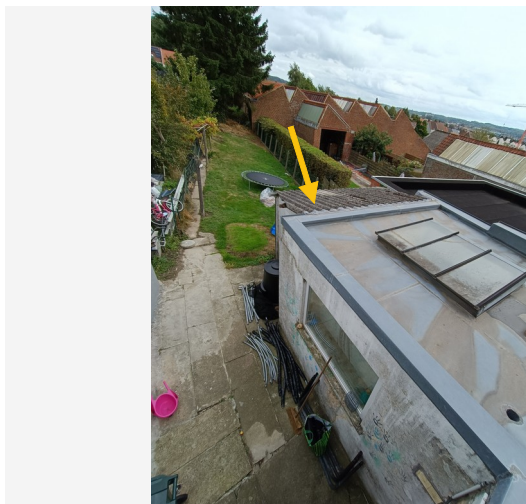
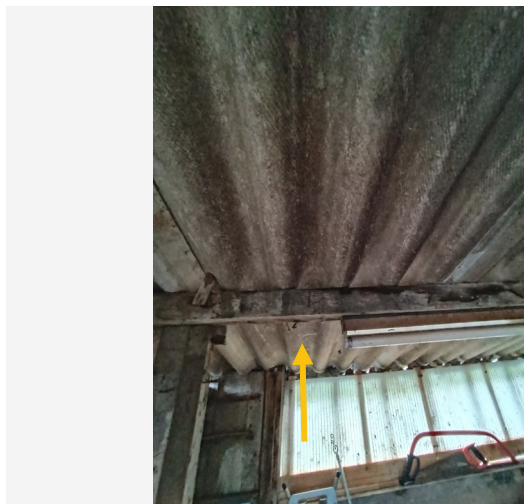
Het asbestmateriaal valt onder de mijlpaal van 2040.

Eindbeoordeling materiaalarisico	Hoog materiaalarisico en/of hoge kans op vezelvrijgave
----------------------------------	--------------------------------------------------------

Gebondenheid	Categorie 1: hechtgebonden in oorsprong
Asbestsoort (vezeltype)	Crocidoliet aanwezig
Asbestconcentratie	Laag (< 50%)
Afschermingsgraad van het gehele materiaal	Geheel of deels (ook) vrij aan de binnenlucht
Toestand van het materiaal	Matig beschadigd, matig verweerd

Beschrijving	golfplaat
Omgeving	Binnen
Primaire drager	Schuin dak
Asbestmateriaal	Dak- en gevelbekleding - Golfplaat
Bindmiddel van asbestmateriaal	Cement
Gebondenheid op basis van bindmiddel	Hecht
Hoeveelheid (oppervlakte - aantal)	• 7,00 m ² - 1 stuk
Totale oppervlakte	7,00 m ²
Eenvoudig bereikbaar	Ja

Dringend verwijderen

- Zorg voor een veilig beheer. Vermijd het beschadigen van het asbestmateriaal. Controleer de toestand jaarlijks op wijzigingen.
- Sluit de ruimte luchtdicht af en vermijd het betreden van de ruimte.
- Scherm in afwachting van verwijdering het asbestmateriaal af van luchtstromingen en verstoring: bijvoorbeeld door het te verpakken, te fixeren, af te dekken, signalisatie - afbakening aan te brengen, ...

- Eenvoudige handelingen: mag via doe-het-zelf of door werknemer(s) met opleidingsattest eenvoudige handelingen
Ondervloer afdekken , golfplaten voorzichtig verwijderen, extra fixeren, niet breken , niet gooien, onmiddellijk verpakken of voorzichtig in container met asbestbag plaatsen. De constructiebalken zullen ook gereinigd worden met vochtige doeken en stofzuiger met absoluutfilter.

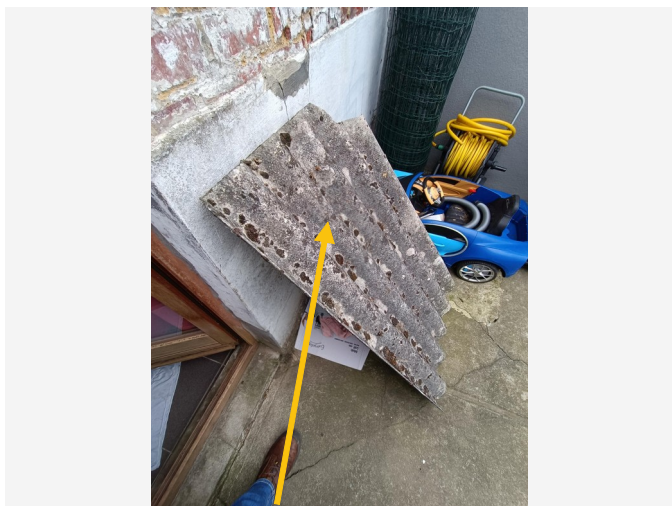
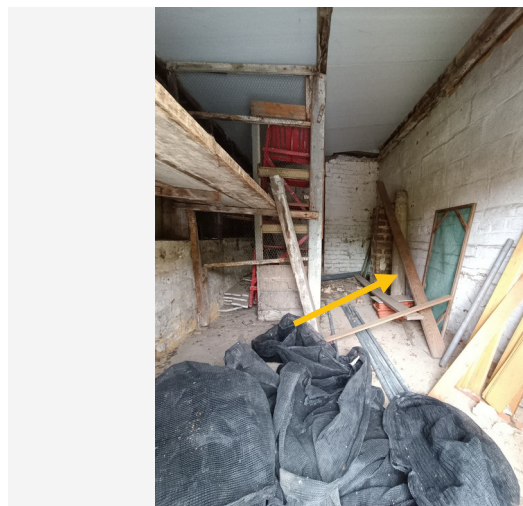
Beschrijving	golfplaat en koker
Type afvalstof	Betreft stock-voorraad of gedemonteerde asbestmaterialen
Aanwezige resten	golfplaat op berging
Omgeving	Binnen
Primaire drager	Plat dak
Asbestmaterialen	<ul style="list-style-type: none">• Dak- en gevelbekleding - Golfplaat• Verloren bekisting - Buis, koker
Bindmiddel van asbestmateriaal	Cement
Gebondenheid op basis van bindmiddel	Hecht
Hoeveelheid (gewicht - aantal)	<ul style="list-style-type: none">• 50,00 kg - 1 stuk
Totaal gewicht	50,00 kg
Eenvoudig bereikbaar	Ja
Identificatiemethode	Vaststelling zonder monstername

Dringend verwijderen

- Verwijder het asbestafval.

- Eenvoudige handelingen: mag via doe-het-zelf of door werknemer(s) met opleidingsattest eenvoudige handelingen de materialen ongebroken demonteren en verpakt in een asbestzak aanbieden aan het containerpark
het dragen van correcte persoonsbeschermingsmiddelen hiervoor is verplicht

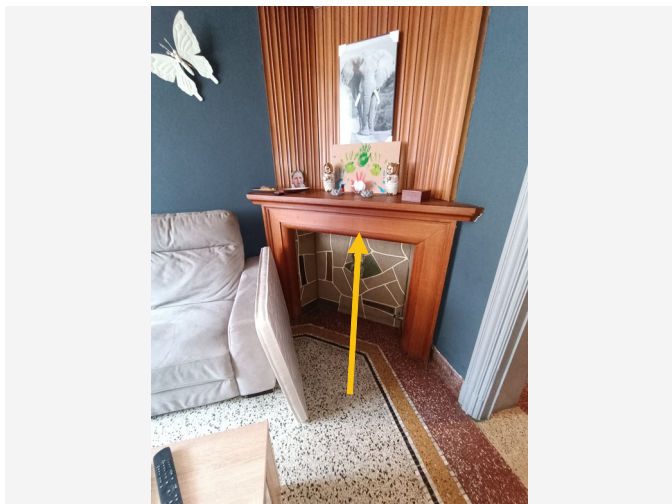
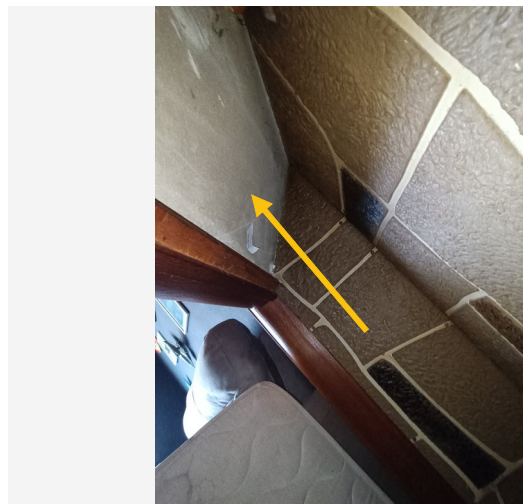
Het asbestmateriaal valt onder de mijlpaal van 2034.

Eindbeoordeling materiaalisico	Verhoogd materiaalisico en/of verhoogde kans op vezelvrijgave
--------------------------------	---------------------------------------------------------------

Gebondenheid	Categorie 2: niet-hechtgebonden met matrix
Asbestsoort (vezeltype)	Amfibool aanwezig, uitgezonderd crocidoliet
Asbestconcentratie	Laag (< 50%)
Afschermingsgraad van het gehele materiaal	Geheel of deels (ook) vrij aan de binnenlucht
Toestand van het materiaal	Licht beschadigd, licht verweerd. Intact materiaal type Pical – asbestboard of categorie III 'gebondenheid'

#	Type	Referentie	Resultaat
3.1	Puntmonster	06	Amosiet, Chrysotiel

Beschrijving	plaat in schouw (2 stuks)
Omgeving	Binnen
Primaire drager	Binnenwand
Asbestmateriaal	Dak- en gevelbekleding - Plaat
Bindmiddel van asbestmateriaal	Gips - kalk
Gebondenheid op basis van bindmiddel	Niet-hechtgebonden
Hoeveelheid (gewicht - aantal)	• 5,00 kg - 2 stuks

Verwijderen

- Zorg voor een veilig beheer. Vermijd het beschadigen van het asbestmateriaal. Controleer de toestand jaarlijks op wijzigingen.
- Scherm in afwachting van verwijdering het asbestmateriaal af van luchtstromingen en verstoring: bijvoorbeeld door het te verpakken, te fixeren, af te dekken, signalisatie - afbakening aan te brengen, ...

- Hermetische zone (erkend asbestverwijderaar)
asbesthoudend pical plaat zal gemakkelijk verbrokkelen en is losgebonden. Om geen asbestvezels te verspreiden naar de omgeving, dient dit in hermetische zone verwijderd te worden.

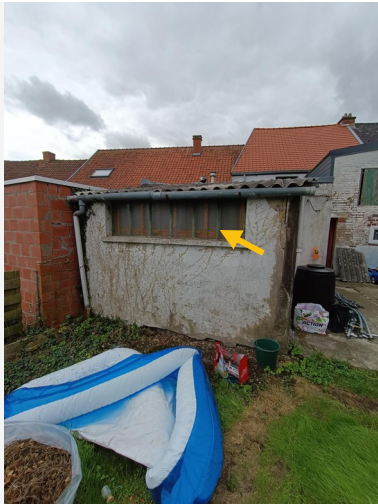
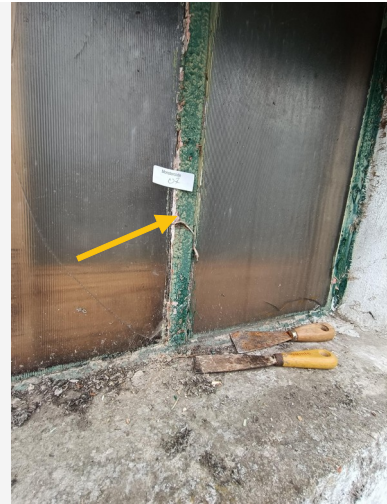
Het asbestmateriaal valt onder de mijlpaal van 2040.

Eindbeoordeling materiaalisico	Laag materiaalisico en/of verlaagde kans op vezelvrijgave
--------------------------------	-----------------------------------------------------------

Gebondenheid	Categorie 1: hechtgebonden in oorsprong
Asbestsoort (vezeltype)	Alleen chrysotiel
Asbestconcentratie	Laag (< 50%)
Afschermingsgraad van het gehele materiaal	Geheel of deels (ook) vrij aan de binnenlucht
Toestand van het materiaal	Licht beschadigd, licht verweerd. Intact materiaal type Pical – asbestboard of categorie III 'gebondenheid'

#	Type	Referentie	Resultaat
4.1	Puntmonster	07	Chrysotiel

Beschrijving	kit kozijn-raam (stopverf)
Omgeving	Buiten
Primaire drager	Wand buitenschil
Asbestmateriaal	In-situ afwerkingslagen - Pasta, stopverf, voegsel, stopsel, vulsel, mastiek, kitten, ...
Bindmiddel van asbestmateriaal	Kitten, mastiek, pasta
Gebondenheid op basis van bindmiddel	Hecht

Zorgvuldig beheren

- Zorg voor een veilig beheer. Vermijd het beschadigen van het asbestmateriaal. Controleer de toestand jaarlijks op wijzigingen.

- Eenvoudige handelingen: enkel door erkend asbestverwijderaar
De toepassing extra fixeren en gebruik van puntafzuiging dmv stofzuiger met absoluutfilter.

Vermoedelijk zullen de ramen vervangen worden . De ramen mogen in zijn geheel afgevoerd worden als asbesthoudend afval. Indien hout en glas gescheiden afgevoerd worden mogen er geen stopverf restanten achterblijven op het houtwerk.

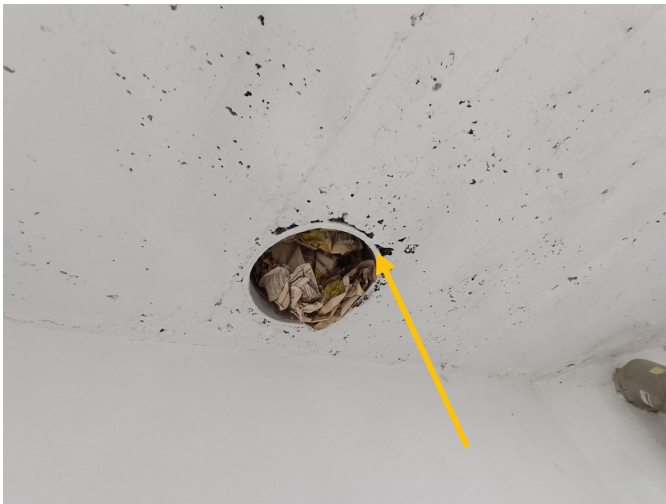
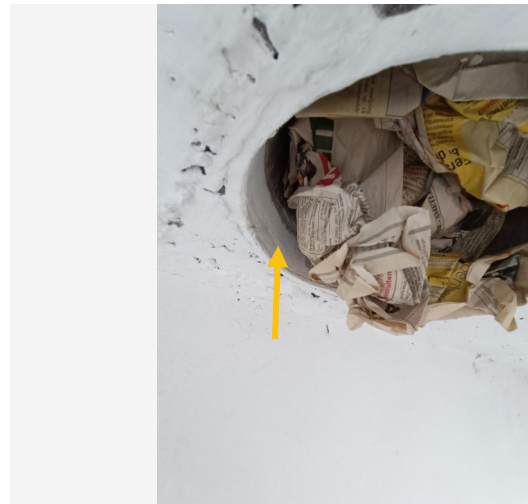
Het asbestmateriaal valt onder de mijlpaal van 2040.

Eindbeoordeling materiaalrisico	Laag materiaalrisico en/of verlaagde kans op vezelvrijgave
---------------------------------	------------------------------------------------------------

Gebondenheid	Categorie 1: hechtgebonden in oorsprong
Asbestsoort (vezeltype)	Crocidoliet aanwezig
Asbestconcentratie	Laag (< 50%)
Afschermingsgraad van het gehele materiaal	Geheel of deels (ook) vrij aan de binnenlucht
Toestand van het materiaal	Onbeschadigd, niet verweerd

Beschrijving	koker
Omgeving	Binnen
Primaire drager	Plafond
Asbestmateriaal	Buis, koker, leiding, pijp, doorvoer
Bindmiddel van asbestmateriaal	Cement
Gebondenheid op basis van bindmiddel	Hecht
Hoeveelheid (lengte - omtrek - dikte - aantal)	<ul style="list-style-type: none">0,50 m - 80,00 cm - 1,00 cm - 1 stuk
Totaal volume	0,004 m ³
Eenvoudig bereikbaar	Ja
Bevestigingswijze	<ul style="list-style-type: none">Verlijmd, ingegoten, versmeerd
Identificatiemethode	Vaststelling zonder monstername

Zorgvuldig beheren

- Zorg voor een veilig beheer. Vermijd het beschadigen van het asbestmateriaal. Controleer de toestand jaarlijks op wijzigingen.

- Eenvoudige handelingen: mag via doe-het-zelf of door werknemer(s) met opleidingsattest eenvoudige handelingen
De buis kan voorzichtig losgebeiteld worden, extra bevochtigen om stof te voorkomen + dragen van de nodige beschermingsmiddelen (mondmasker ffp3, handschoenen, tyvec) Bij de gemeente/containerpark afsluitzakken halen om dubbel in te pakken en af te voeren naar het containerpark als hechtgebonden asbestafval.

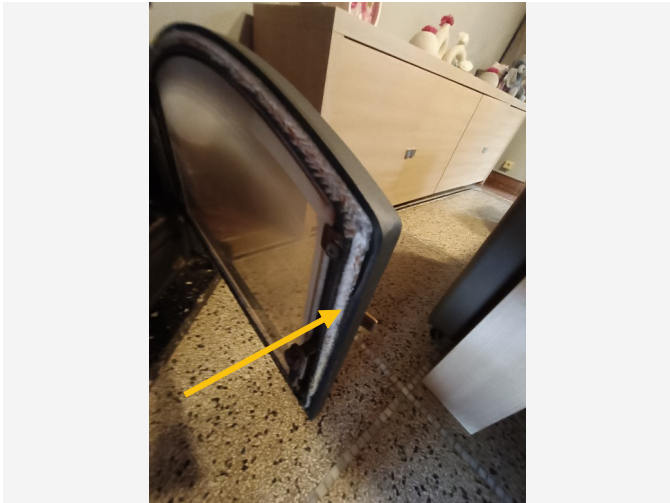
Vrije foto

de koord werd visueel herkend als een synthetische koord en is niet asbesthoudend.

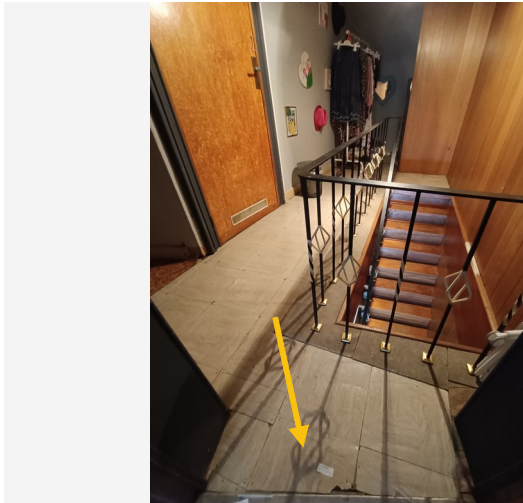
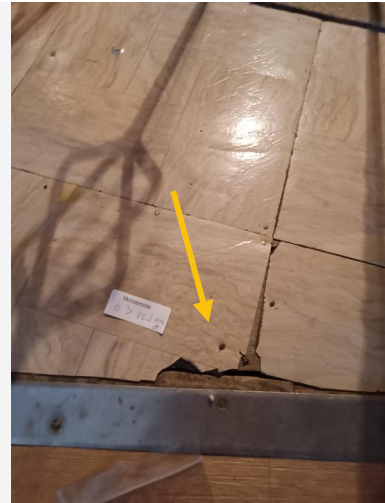
Geen asbest

#	Type	Referentie	Resultaat
7.1	Puntmonster	03	Geen asbest

Beschrijving	vloerzeil 1
Omgeving	Binnen
Primaire drager	Vloer
Bindmiddel van materiaal	Karton - papier - viltachtig

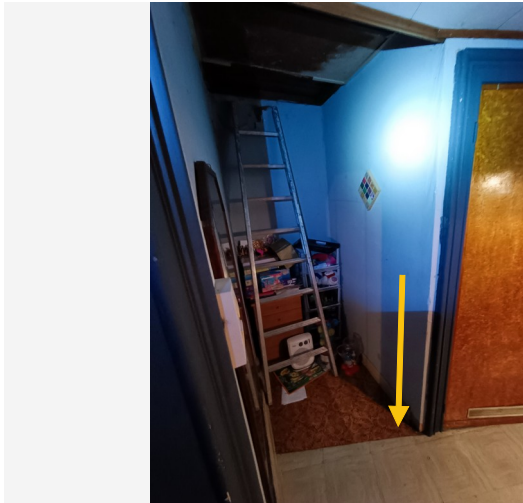
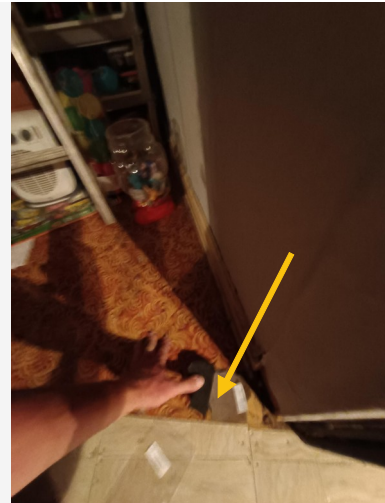
Fiche 8: vloerzeil 3

Geen asbest

#	Type	Referentie	Resultaat
8.1	Puntmonster	05	Geen asbest

Beschrijving	vloerzeil 3
Omgeving	Binnen
Primaire drager	Vloer
Bindmiddel van materiaal	Karton - papier - viltachtig

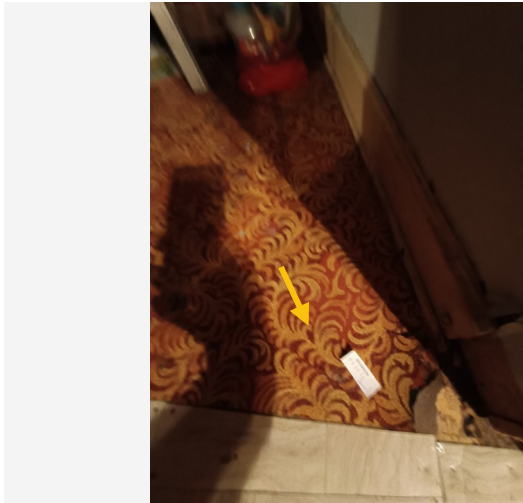
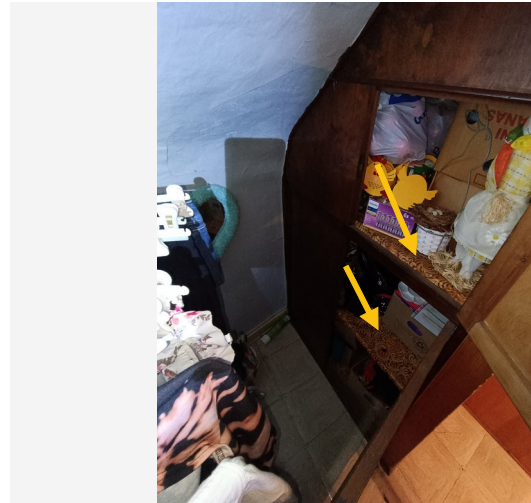
Geen asbest

#	Type	Referentie	Resultaat
9.1	Puntmonster	04	Geen asbest

Beschrijving	vloerzeil 2
Omgeving	Binnen
Primaire drager	Vloer
Bindmiddel van materiaal	Karton - papier - viltachtig

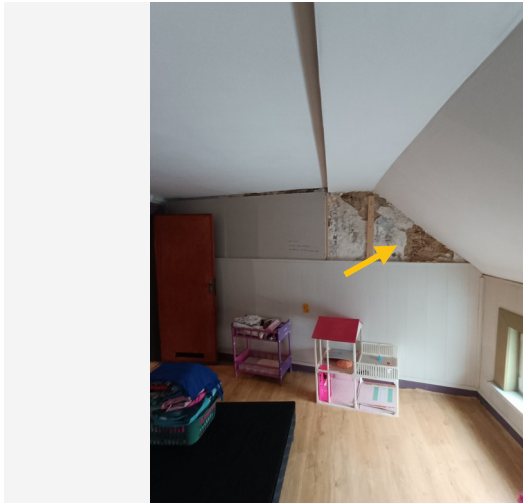
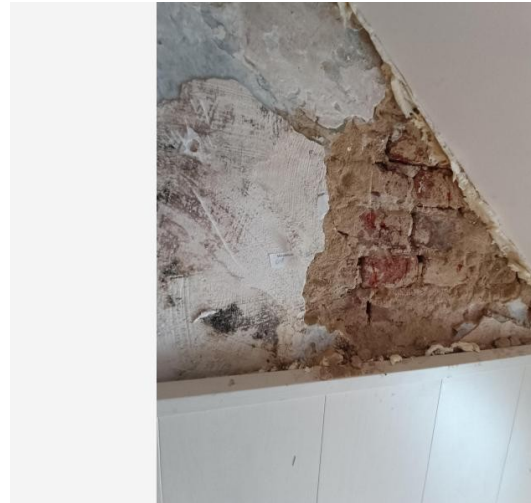
Geen asbest

#	Type	Referentie	Resultaat
10.1	Mengmonster	01	Geen asbest

Beschrijving	muurpleister
Omgeving	Binnen
Primaire drager	Binnenwand
Bindmiddel van materiaal	Gips - kalk

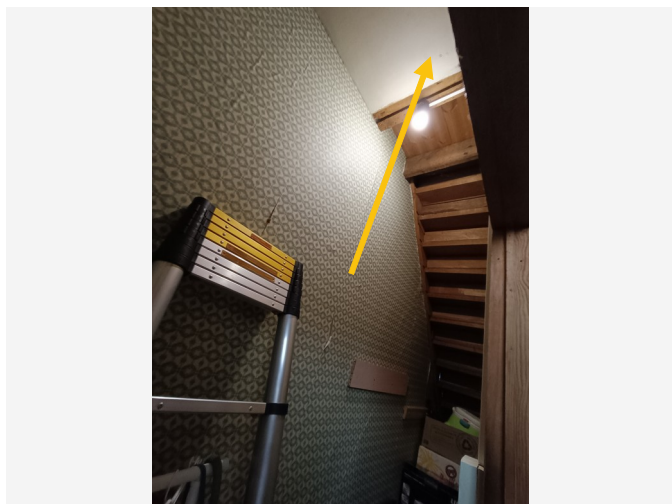
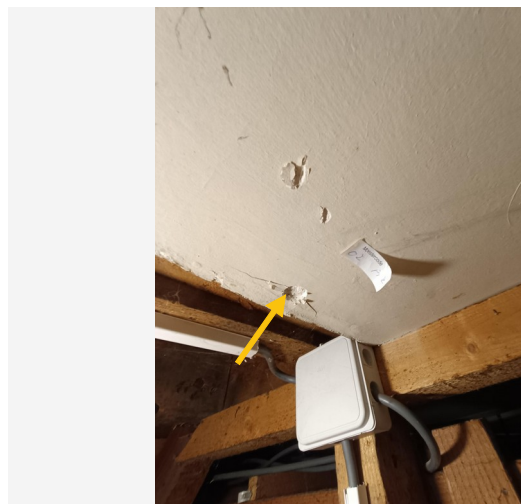
Geen asbest

#	Type	Referentie	Resultaat
11.1	Mengmonster	02	Geen asbest

Beschrijving	plafondpleister
Omgeving	Binnen
Primaire drager	Plafond
Bindmiddel van materiaal	Gips - kalk
