Asbestinventarisatetest

Vesten 118, 9500 Geraardsbergen

Attestnummer : 20241016-000474.000

Zone 1: Woonhuis

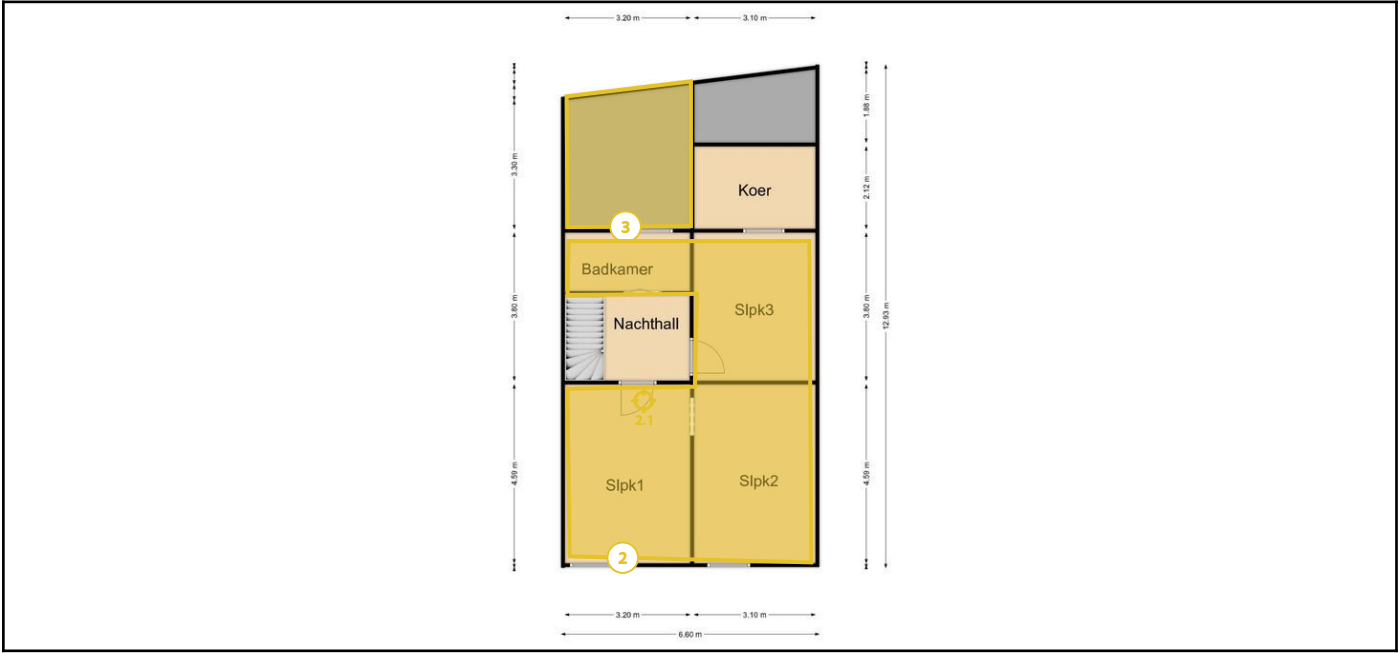
Plan 1.4: Verdieping plan

Beschrijving	Type	Actie
2. Vinyl vloer	Asbestmateriaal	Zorgvuldig beheren
2.1 Code: 20241011VES11853	Mengmonster	-
3. Dak in roofing	Asbestmateriaal	Zorgvuldig beheren

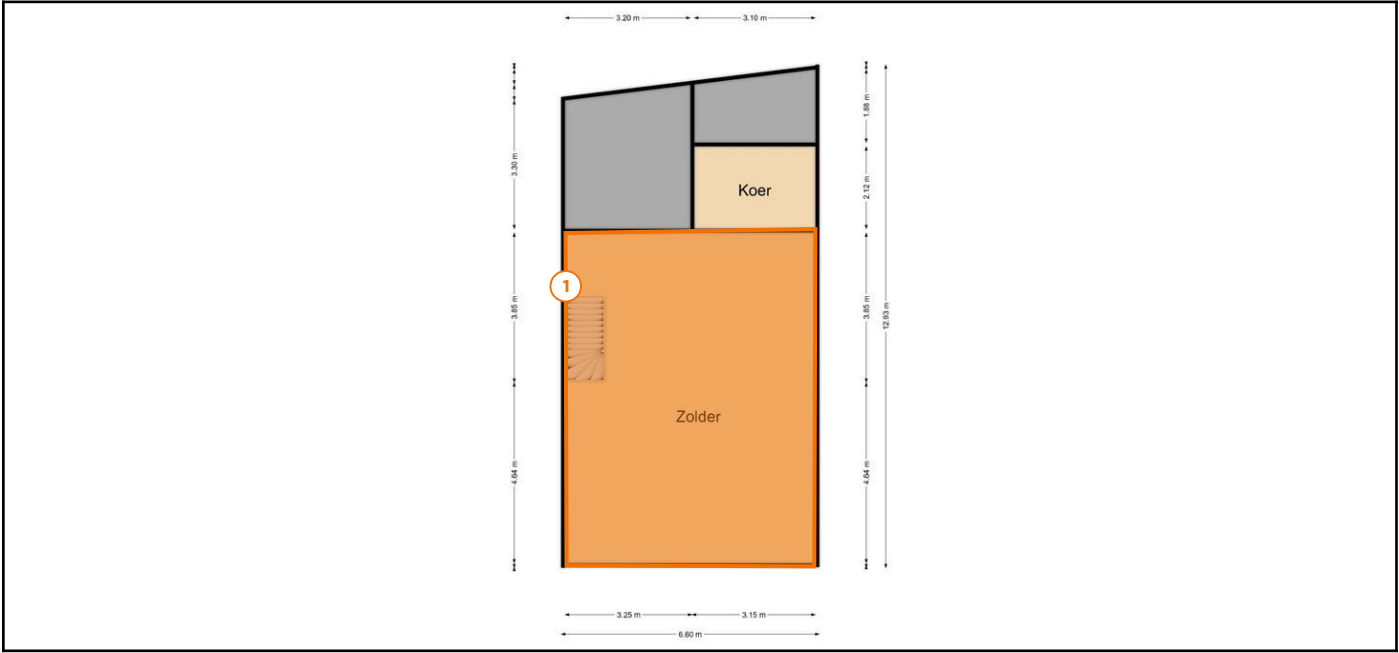
Plan 1.6: Zolder plan

Beschrijving	Type	Actie
1. Dak in asbestleien	Asbestmateriaal	Verwijderen

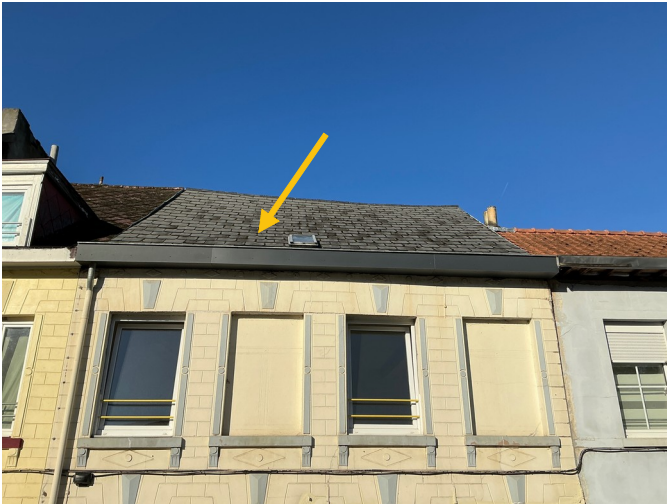
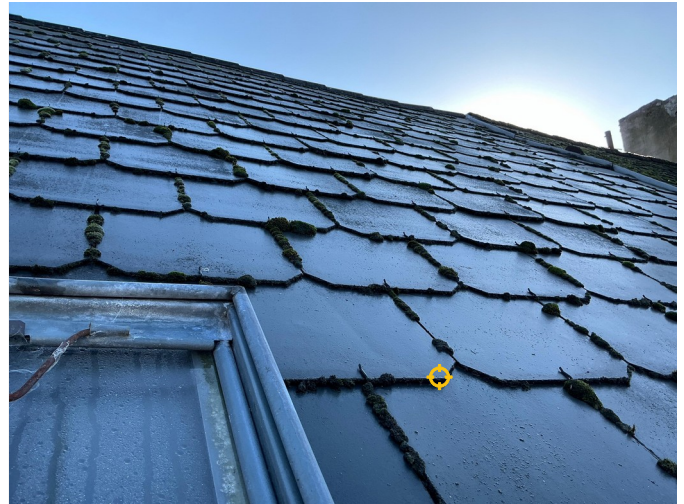
Het asbestmateriaal valt onder de mijlpaal van 2034.

Eindbeoordeling materiaalarisico	Verhoogd materiaalarisico en/of verhoogde kans op vezelvrijgave
----------------------------------	---

Gebondenheid	Categorie 1: hechtgebonden in oorsprong
Asbestsoort (vezeltype)	Alleen chrysotiel
Asbestconcentratie	Laag (< 50%)
Afschermingsgraad van het gehele materiaal	Geheel of deels vrij aan de buitenlucht
Toestand van het materiaal	Matig beschadigd, matig verweerd

#	Type	Referentie	Resultaat
1.1	Puntmonster	20241011VES118S4	Chrysotiel

Beschrijving	Dak in asbestleien
Omgeving	Buiten
Primaire drager	Schuin dak
Asbestmateriaal	Dak- en gevelbekleding - Lei, shingle
Bindmiddel van asbestmateriaal	Cement
Gebondenheid op basis van bindmiddel	Hecht
Hoeveelheid (oppervlakte - aantal)	<ul style="list-style-type: none">• 60,00 m² - 1 stuk
Totale oppervlakte	60,00 m ²
Eenvoudig bereikbaar	Ja
Bevestigingswijze	<ul style="list-style-type: none">• Geklemd• Genageld, geniet
Identificatiemethode	Vaststelling met monstername
Destructieve handeling voor identificatie	Nee

- Verwijder dit asbestmateriaal zo snel mogelijk. Volg de toestand goed op.

- Eenvoudige handelingen: enkel door erkend asbestverwijderaar
Gezien het volume en de hoogte, dienen de asbestleien door een erkende asbestverwijderaar of aannemer in het bezit van een opleidingscertificaat eenvoudige handelingen verwijderd te worden. Rekening houdend met de geldende verwijderingsvoorschriften en met persoonlijke beschermingsmaatregelen. Zie <https://ovam.vlaanderen.be/wie-mag-wat-verwijderen>

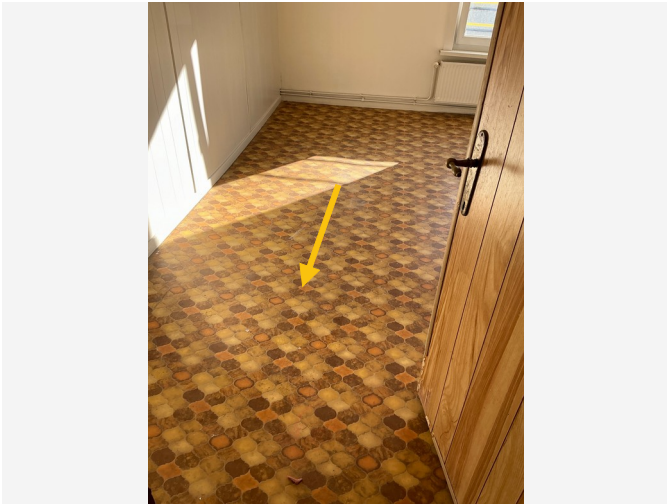
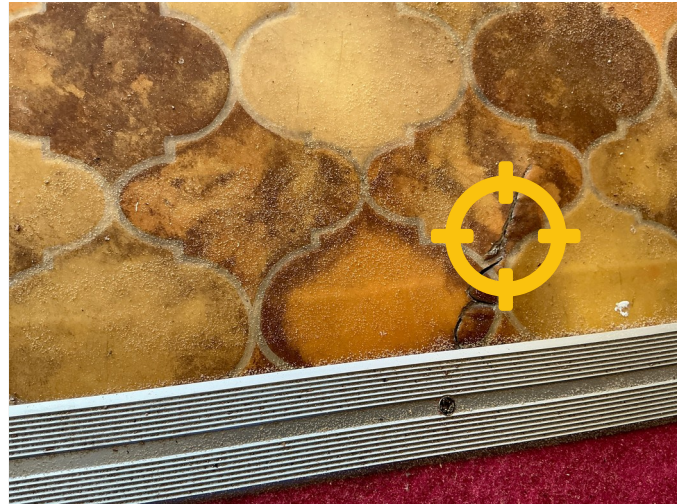
Het asbestmateriaal valt onder de mijlpaal van 2040.

Eindbeoordeling materiaalisico	Laag materiaalisico en/of verlaagde kans op vezelvrijgave
--------------------------------	---

Gebondenheid	Categorie 1: hechtgebonden in oorsprong
Asbestsoort (vezeltype)	Alleen chrysotiel
Asbestconcentratie	Laag (< 50%)
Afschermingsgraad van het gehele materiaal	Geheel of deels (ook) vrij aan de binnenlucht
Toestand van het materiaal	Licht beschadigd, licht verweerd. Intact calciumsilicaatmateriaal of categorie III 'gebondenheid'

#	Type	Referentie	Resultaat
2.1	Mengmonster	20241011VES118S3	Chrysotiel

Beschrijving	Vinyl vloer
Omgeving	Binnen
Primaire drager	Vloer
Asbestmateriaal	Prefab - afwerking - Vloerzeil
Bindmiddel van asbestmateriaal	Kunststof of -hars
Gebondenheid op basis van bindmiddel	Hecht
Hoeveelheid (oppervlakte - aantal)	• 55,00 m ² - 1 stuk
Totale oppervlakte	55,00 m ²
Eenvoudig bereikbaar	Ja
Bevestigingswijze	• Verlijmd, ingegoten, versmeerd
Identificatiemethode	Vaststelling met monstername
Destructieve handeling voor identificatie	Nee

- Zorg voor een veilig beheer. Vermijd het beschadigen van het asbestmateriaal. Controleer de toestand jaarlijks op wijzigingen.

- Eenvoudige handelingen: enkel door erkend asbestverwijderaar
Deze asbesthoudende toepassing dient door een erkende asbestverwijderaar of werknemers met opleidingsattest eenvoudige handelingen verwijderd te worden. Dit conform de geldende verwijderingsprotocollen en veiligheidsvoorschriften. Zie <https://ovam.vlaanderen.be/wie-mag-wat-verwijderen>

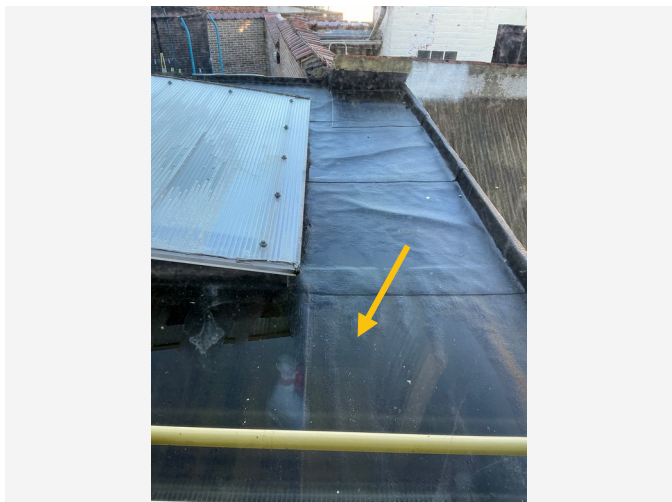
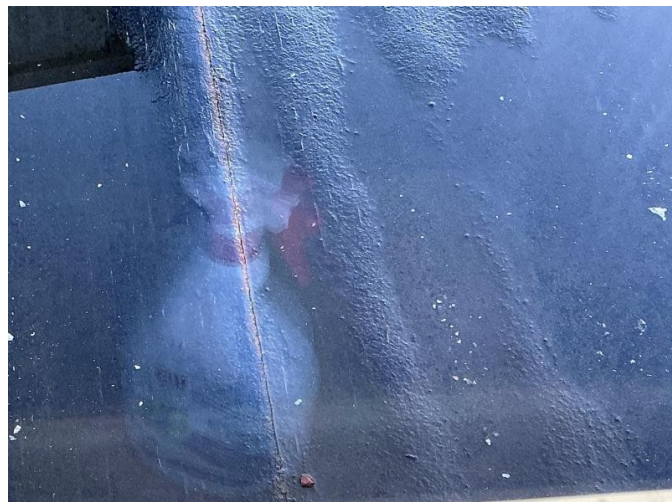
Het asbestmateriaal valt onder de mijlpaal van 2040.

Eindbeoordeling materiaalrisico	Zeer laag materiaalrisico en/of zeer lage kans op vezelvrijgave
---------------------------------	---

Gebondenheid	Categorie 1: hechtgebonden in oorsprong
Asbestsoort (vezeltype)	Alleen chrysotiel
Asbestconcentratie	Laag (< 50%)
Afschermingsgraad van het gehele materiaal	Geheel of deels vrij aan de buitenlucht
Toestand van het materiaal	Onbeschadigd, niet verweerd

Beschrijving	Dak in roofing
Omgeving	Buiten
Primaire drager	Plat dak
Asbestmateriaal	Dak- en gevelbekleding - Roofing
Bindmiddel van asbestmateriaal	Bitumen (roofing, teer, asfalt)
Gebondenheid op basis van bindmiddel	Hecht
Hoeveelheid (oppervlakte - aantal)	• 10,00 m ² - 1 stuk
Totale oppervlakte	10,00 m ²
Eenvoudig bereikbaar	Ja
Bevestigingswijze	• Verlijmd, ingegoten, versmeerd
Identificatiemethode	Vaststelling zonder monstername Motivatie: Groot risico op structurele gevolgschade (lekschade, werking installatie,...)
Destructieve handeling voor identificatie	Nee

- Zorg voor een veilig beheer. Vermijd het beschadigen van het asbestmateriaal. Controleer de toestand jaarlijks op wijzigingen.

- Eenvoudige handelingen: enkel door erkend asbestverwijderaar
Deze asbesthoudende toepassing dient door een erkend asbestverwijderaar uitgevoerd te worden. Dit conform de geldende verwijderingsprotocollen en veiligheidsvoorschriften. Zie <https://ovam.vlaanderen.be/wie-mag-wat-verwijderen>

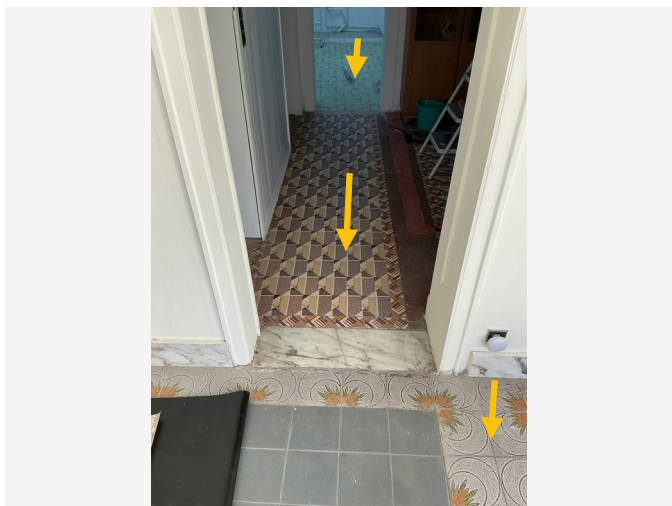
Gezien de ouderdom van de woning bestaat de mogelijkheid dat de gebruikte tegellijm asbesthoudende componenten bevatte.

Identificatiemethode	Redelijk vermoeden
Primaire drager	Vloer
(Asbest)materiaal	In-situ afwerkingslagen - Lijm laag
Bindmiddel	Lijm
Gebondenheid bindmiddel	Hecht

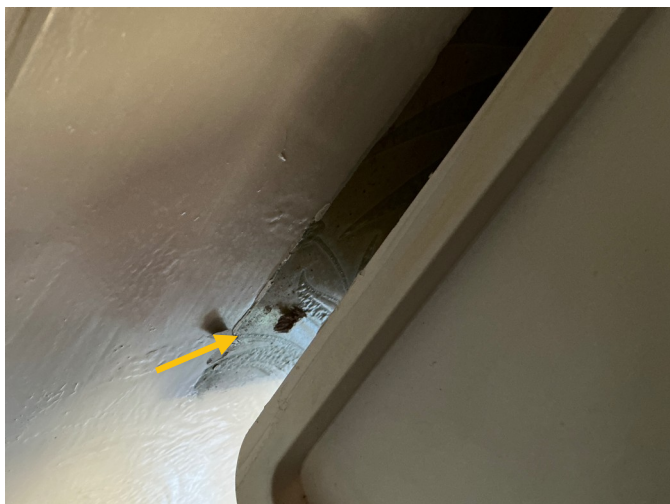
De wandbekleding in de badkamer bestaat uit beschildeerde spaanplaat. Dit bezit geen asbesthoudende kenmerken.

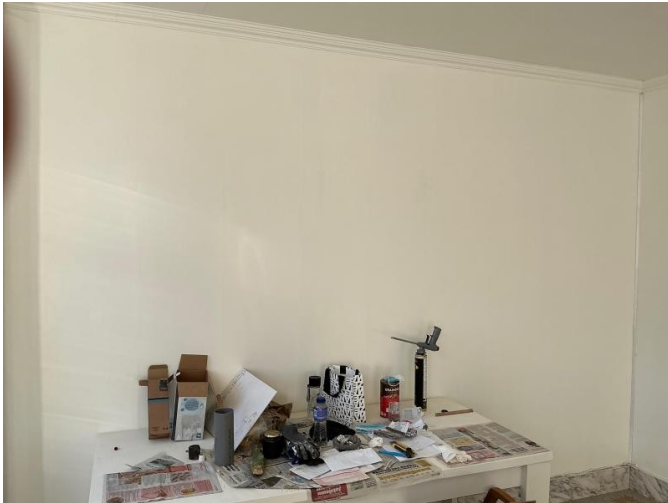
De muren en plafonds zijn uitgewerkt in beschilderde houtvezel panelen.

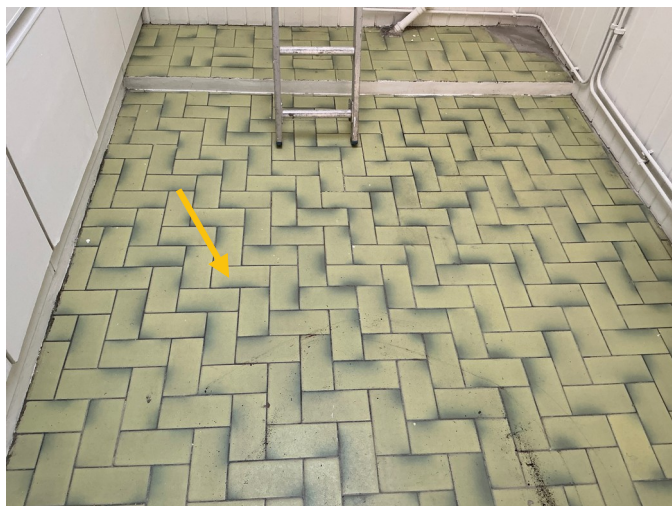
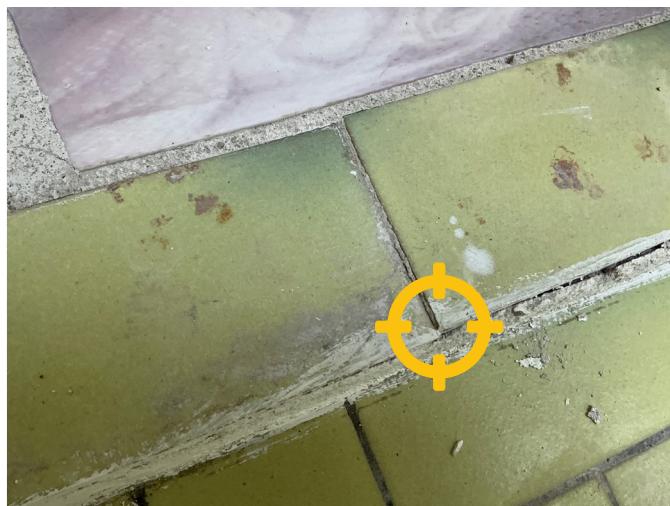
Fiche 7: Vloertegels

Geen asbest

#	Type	Referentie	Resultaat
7.1	Puntmonster	20241011VES118S2	Geen asbest

Beschrijving	Vloertegels
Omgeving	Binnen
Primaire drager	Vloer
Bindmiddel van materiaal	Cement
Gebondenheid op basis van bindmiddel	Hecht
Hoeveelheid (oppervlakte - dikte - aantal)	• 7,50 m ² - 3,00 cm - 1 stuk
Totaal volume	0,225 m ³
Identificatiemethode	Vaststelling met monstername
Destructieve handeling voor identificatie	Nee

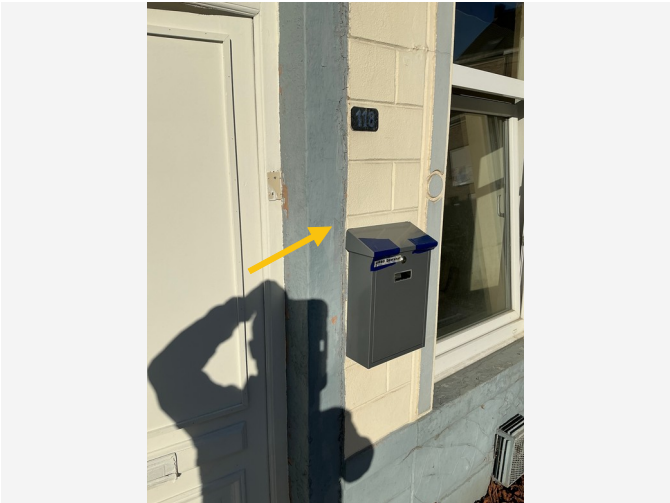
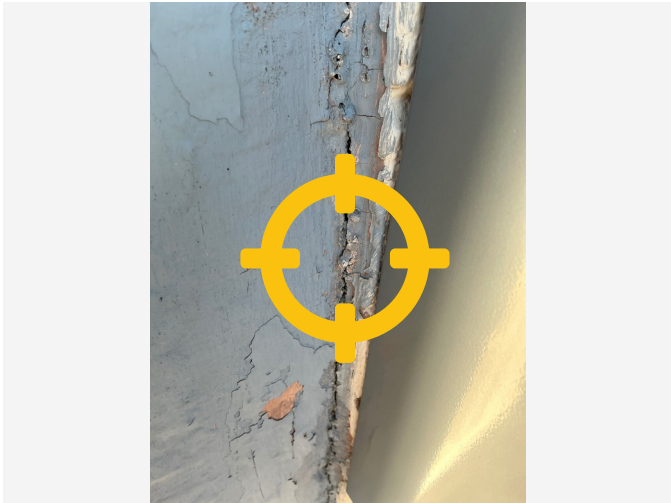
Geen asbest

#	Type	Referentie	Resultaat
8.1	Puntmonster	20241011VES118S1	Geen asbest

Beschrijving	Mastiek gevel
Omgeving	Buiten
Primaire drager	Wand buitenschil
Bindmiddel van materiaal	Kitten, mastiek, pasta
Gebondenheid op basis van bindmiddel	Hecht
Hoeveelheid (gewicht - aantal)	• 2,00 kg - 1 stuk
Totaal gewicht	2,00 kg
Identificatiemethode	Vaststelling met monstername
Destructieve handeling voor identificatie	Nee
