# Asbestinventarisatetest

Smeerebbestraat 36, 9506 Geraardsbergen

Attestnummer : 20241217-000404.000

Uitgegeven op : 17.12.2024

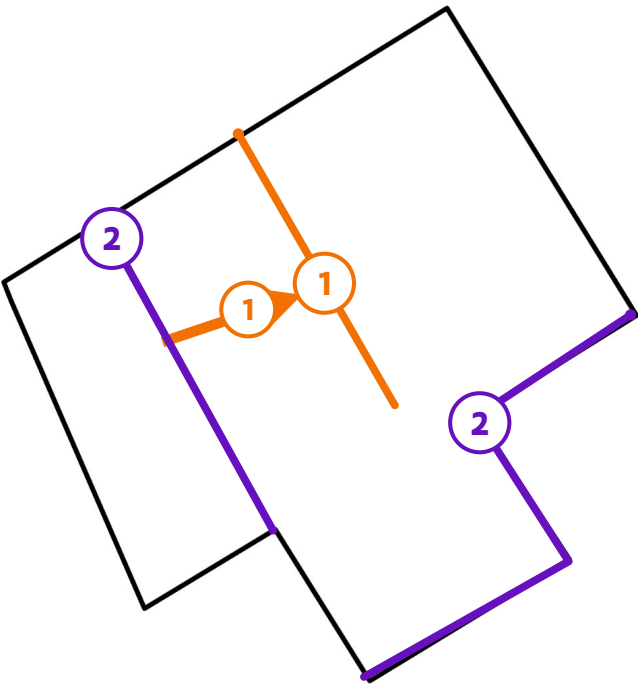
# Plan 1.5: Hoofdgebouw plan

Alle ramen bevatten silicone.

Beschrijving	Type	Actie
1. leien gevel	Asbestmateriaal	Verwijderen
2. crepi gevel	Advies	-
7. Mastiek niet verdacht (visueel vastgesteld)	Advies	-

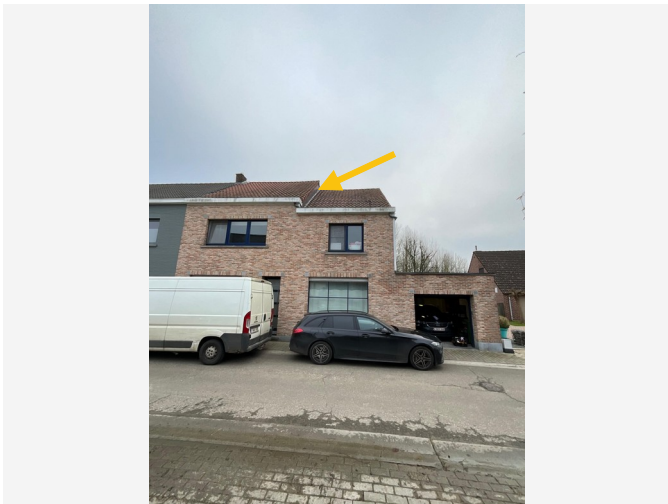
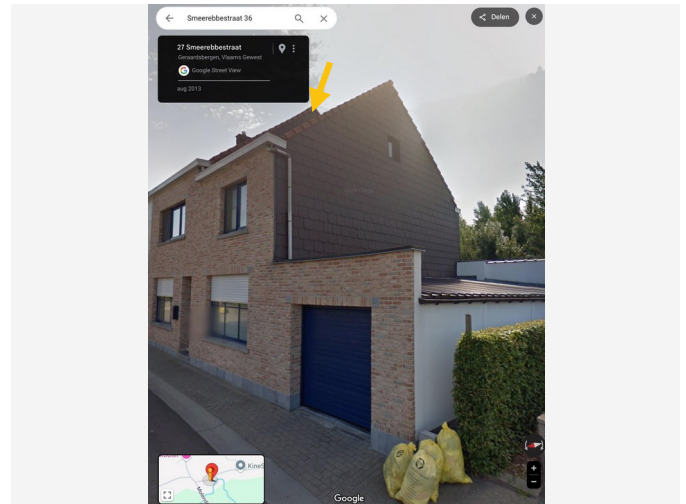
Het asbestmateriaal valt onder de mijlpaal van 2034.

Eindbeoordeling materiaalarisico	Laag materiaalarisico en/of verlaagde kans op vezelvrijgave
----------------------------------	---

Gebondenheid	Categorie 1: hechtgebonden in oorsprong
Asbestsoort (vezeltype)	Crocidoliet aanwezig
Asbestconcentratie	Laag (< 50%)
Afschermingsgraad van het gehele materiaal	Geheel of deels vrij aan de buitenlucht
Toestand van het materiaal	Licht beschadigd, licht verweerd. Intact calciumsilicaatmateriaal of categorie III 'gebondenheid'

Beschrijving	leien gevel
Omgeving	Buiten
Primaire drager	Wand buitenschil
Asbestmateriaal	Dak- en gevelbekleding - Lei, shingle
Bindmiddel van asbestmateriaal	Cement
Gebondenheid op basis van bindmiddel	Hecht
Hoeveelheid (oppervlakte - aantal)	• 2,00 m <sup>2</sup> - 1 stuk
Totale oppervlakte	2,00 m <sup>2</sup>
Eenvoudig bereikbaar	Ja
Bevestigingswijze	• Geklemd
Identificatiemethode	Vaststelling zonder monsternamen
Destructieve handeling voor identificatie	Nee
Opmerking	<p>De leien zijn visueel en volgens expertise als asbestverdacht beschouwd. De vermelde oppervlaktes, diktes en volumes betreffen een beredeneerde schatting. Er worden geen rechten verleend aan deze oppervlaktes/diktes/volumes.</p> <p>leien zijn hoger dan 3.50m beperking voor staalname.</p>

- Zorg voor een veilig beheer en verwijder dit asbestmateriaal wanneer het bij werken eenvoudig bereikbaar wordt. Controleer de toestand jaarlijks op wijzigingen.
- Voer bijkomende staalname(s) uit.

- Eenvoudige handelingen: mag via doe-het-zelf of door werknemer(s) met opleidingsattest eenvoudige handelingen  
EH via doe-het zelf Standaard dragen van de nodige wegwerp beschermingsmiddelen FFP 3 masker , handschoenen en tyvec CAT III type 5-6

Indien mogelijk de ondervloer afdekken , leien voorzichtig verwijderen, extra fixeren, niet breken , niet gooien, onmiddellijk verpakken of voorzichtig in container met asbest bag plaatsen.

Indien leien in slechte staat zijn en kans bestaat op breken : Eenvoudige handeling opgeleid personeel , alle werknemer(s) moeten wel beschikken over een opleidingsattest eenvoudige handelingen 8u

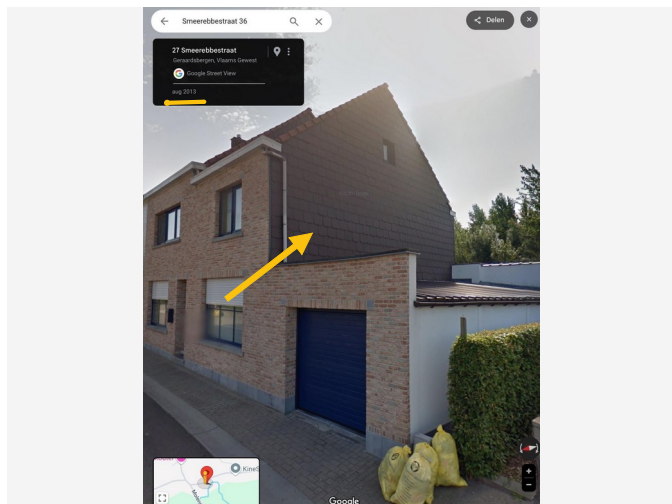
De gevel is afgewerkt met crepi. deze is na 2001 geplaatst foto(google maps) aug 2013 gevel leien aanwezig.

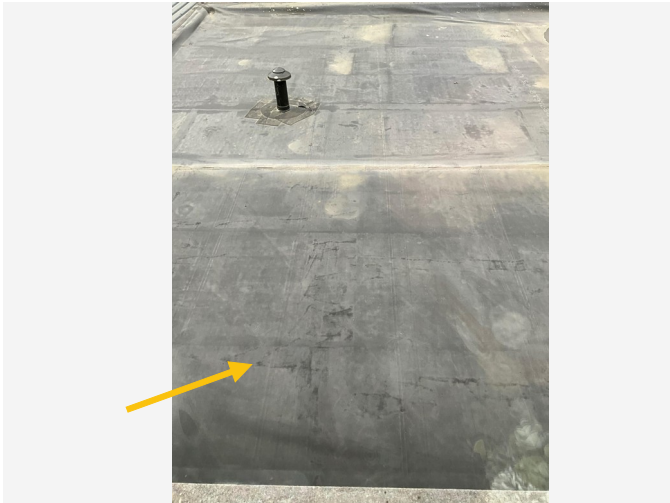
plat dak bestaat uit epdm.

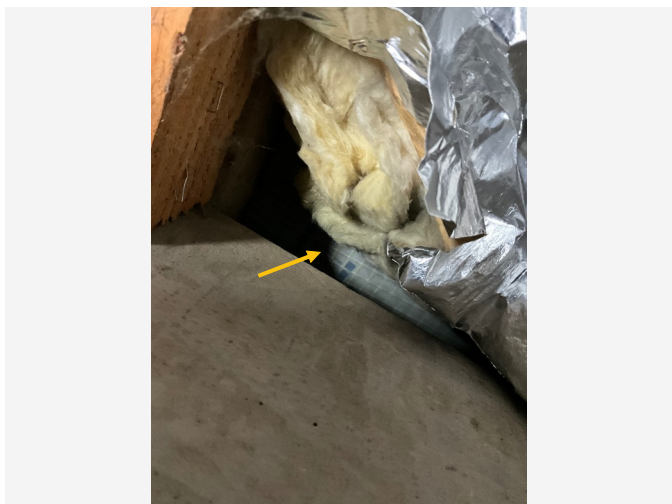
Het dak werd gecontroleerd (via een dakraam ,optillen van een dakpan). Er is geen verdacht onderdak vastgesteld .

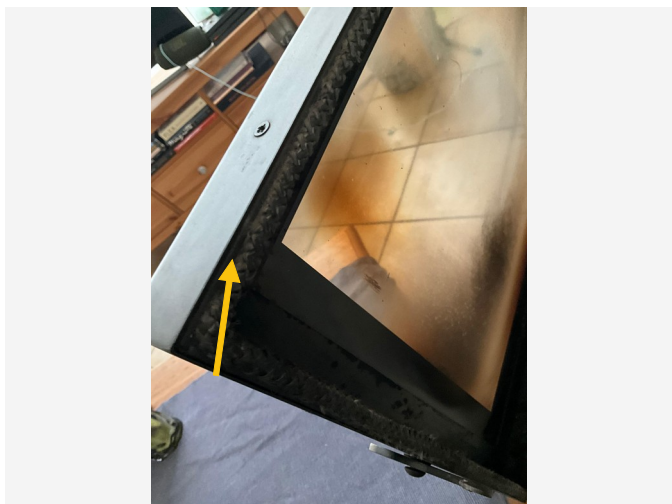
de koord werd visueel herkend als een synthetische koord en is niet asbesthoudend.

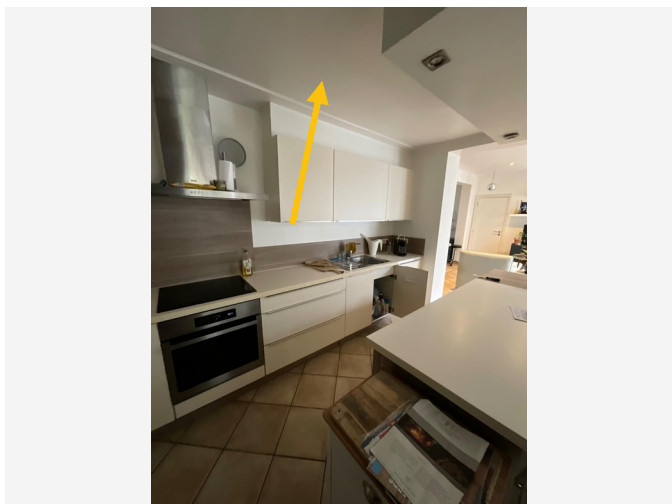
Alle plafonds zijn afgewerkt met valse plafonds in plaatmateriaal. Het is niet duidelijk of er pleisterwerk aanwezig is achter deze valse plafonds, het is aangewezen om bijkomend onderzoek uit te voeren bij werken.

Het plafond bestaat uit gipsplaten. Zonder destructieve handeling is het niet mogelijk om na te gaan of er asbesthoudende materialen aanwezig zijn achter de plafondafwerking. Als bij sloop of renovatie blijkt dat er boven dit plafond nog pleisterwerk aanwezig is, moet dit bemonsterd worden.

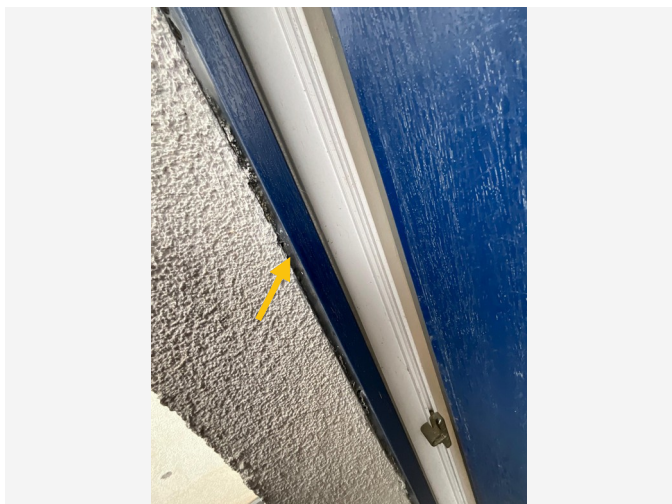
De mastiek werd gecontroleerd en als niet-asbesthoudend beschouwd. (zacht en elastisch)

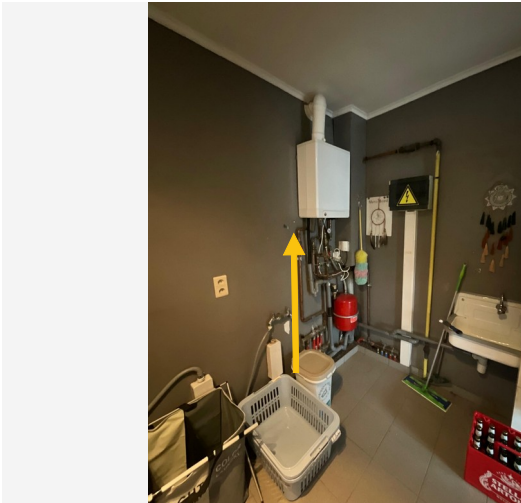
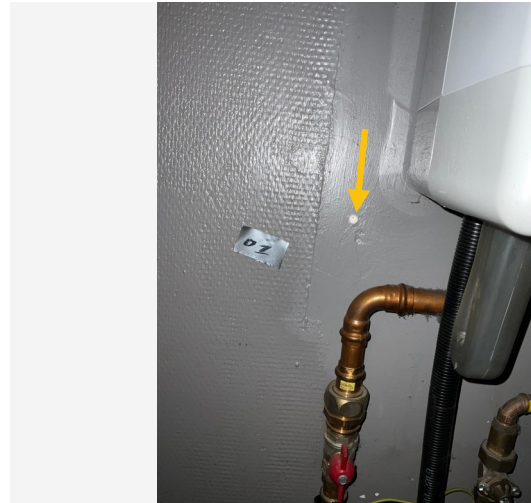
## Fiche 8: Muurpleister

Geen asbest

#	Type	Referentie	Resultaat
8.1	Mengmonster	01	Geen asbest
