# Asbestinventarisatetest

Buizemontstraat 79, 9500 Geraardsbergen

Attestnummer : 20250310-000237.000

Uitgegeven op : 10.03.2025

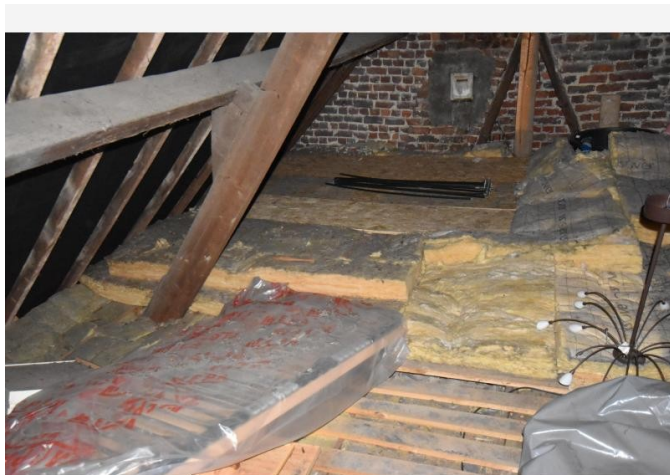
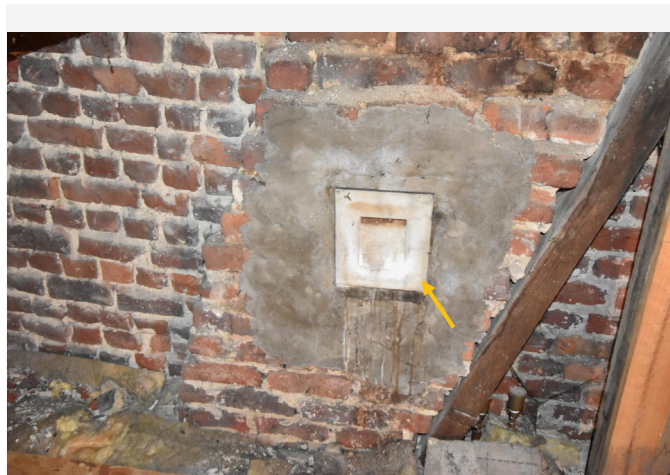
Het asbestmateriaal valt onder de mijlpaal van 2040.

Eindbeoordeling materiaalrisico	Verhoogd materiaalrisico en/of verhoogde kans op vezelvrijgave
---------------------------------	--

Gebondenheid	Categorie 1: hechtgebonden in oorsprong
Asbestsoort (vezeltype)	Crocidoliet aanwezig
Asbestconcentratie	Laag (< 50%)
Afschermingsgraad van het gehele materiaal	Geheel of deels (ook) vrij aan binnenluchtstromen
Toestand van het materiaal	Licht beschadigd, licht verweerd. Intact calciumsilicaatmateriaal of categorie III 'gebondenheid'

Beschrijving	Roetluik - Schouw
Omgeving	Binnen
Primaire drager	HVAC infrastructuur en uitrusting
Asbestmateriaal	Brandwerende afsluiting (prefab geheel) - Luik
Bindmiddel van asbestmateriaal	Cement
Gebondenheid op basis van bindmiddel	Hecht
Hoeveelheid (gewicht - aantal)	<ul style="list-style-type: none"><li>• 1,00 kg - 1 stuk</li></ul>
Totaal gewicht	1,00 kg
Eenvoudig bereikbaar	Ja
Bevestigingswijze	<ul style="list-style-type: none"><li>• Geklemd</li><li>• Verlijmd, ingegoten, versmeerd</li></ul>
Identificatiemethode	Vaststelling zonder monsternamen
Destructieve handeling voor identificatie	Nee

Verwijderen

- Scherm in afwachting van verwijdering het asbestmateriaal af van luchtstromingen en verstoring: bijvoorbeeld door het te verpakken, te fixeren, af te dekken, signalisatie - afbakening aan te brengen, ...
- Verwijder dit asbestmateriaal zo snel mogelijk. Volg de toestand goed op.

Wij adviseren om dit te laten verwijderen door een aannemer met opleidingsattest eenvoudige handelingen.

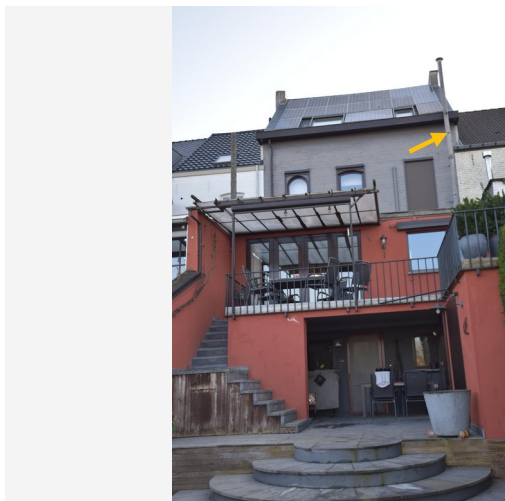
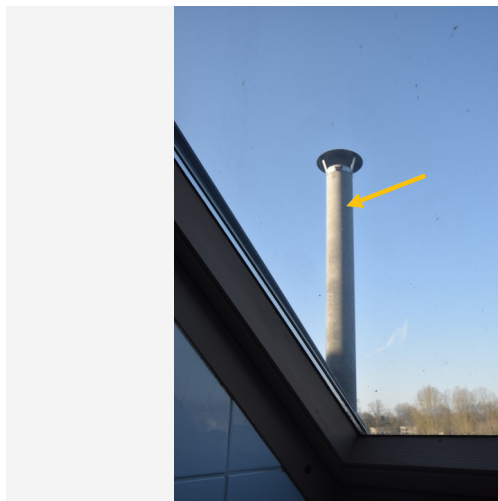
## Fiche 2: Rookgaskanaal - Schouw (Zonder kachel of op CV)

Het asbestmateriaal valt onder de mijlpaal van 2034.

Eindbeoordeling materiaalrisico	Verhoogd materiaalrisico en/of verhoogde kans op vezelvrijgave
---------------------------------	--

Gebondenheid	Categorie 1: hechtgebonden in oorsprong
Asbestsoort (vezeltype)	Crocidoliet aanwezig
Asbestconcentratie	Laag (< 50%)
Afschermingsgraad van het gehele materiaal	Geheel of deels vrij aan de buitenlucht
Toestand van het materiaal	Matig beschadigd, matig verweerd

Beschrijving	Rookgaskanaal - Schouw (Zonder kachel of op CV)
Omgeving	Buiten
Primaire drager	HVAC infrastructuur en uitrusting
Asbestmateriaal	Rookgaskanaal
Bindmiddel van asbestmateriaal	Cement
Gebondenheid op basis van bindmiddel	Hecht
Hoeveelheid (lengte - omtrek - dikte - aantal)	<ul style="list-style-type: none"><li>• 4,00 m - 50,00 cm - 1,00 cm - 1 stuk</li></ul>
Totaal volume	0,02 m <sup>3</sup>
Eenvoudig bereikbaar	Ja
Bevestigingswijze	<ul style="list-style-type: none"><li>• Verlijmd, ingegoten, versmeerd</li></ul>
Identificatiemethode	Vaststelling zonder monsternamen
Destructieve handeling voor identificatie	Nee

Verwijderen

- Scherm in afwachting van verwijdering het asbestmateriaal af van luchtstromingen en verstoring: bijvoorbeeld door het te verpakken, te fixeren, af te dekken, signalisatie - afbakening aan te brengen, ...
- Verwijder dit asbestmateriaal zo snel mogelijk. Volg de toestand goed op.

Wij adviseren om dit te laten verwijderen door een aannemer met opleidingsattest eenvoudige handelingen.

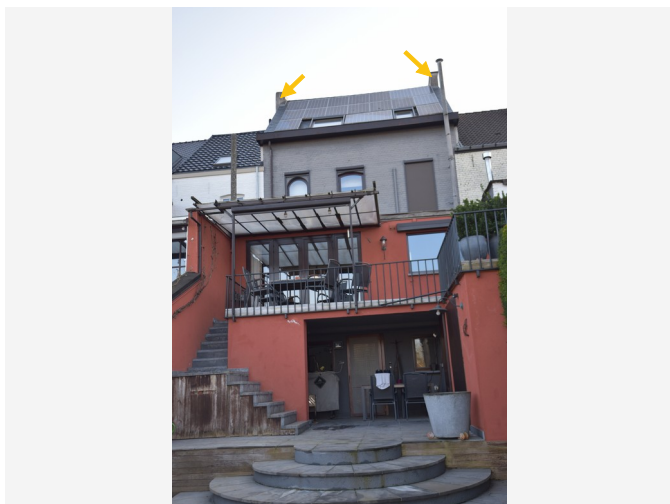
**Reden:** Het te onderzoeken materiaal situeert zich hoger dan 3,50 m te rekenen vanaf een veilige ondergrond

**Uitleg van de asbestdeskundige:** Aangezien de schouw(en) zich bevindt op een hoogte hoger dan 3,5 m (vanaf een veilige ondergrond) kon deze niet worden gecontroleerd tijdens de inspectie. Dit betreft een beperking van middellange termijn (geen hoogtewerker op korte termijn of binnen redelijke kosten). Wanneer de schouw(en) toegankelijk wordt gemaakt, dient deze nader te worden bestaald.

De visueel waarneembare delen van de schouwpijpen zijn niet-asbestverdacht.

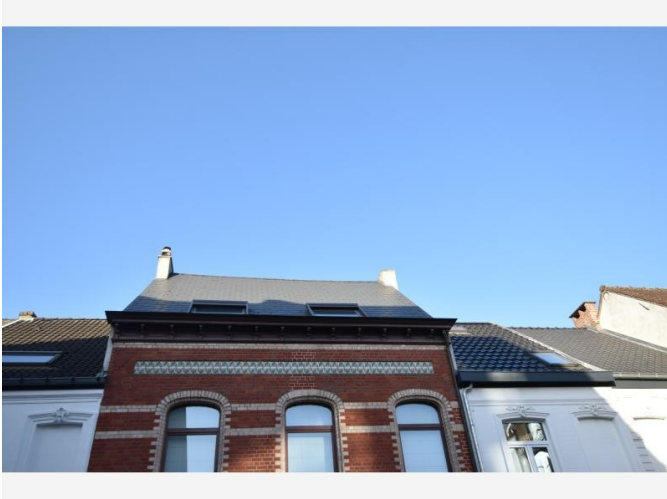
De Leien zijn geplaatst in 2016 & kan bijgevolg geen asbest bevatten.

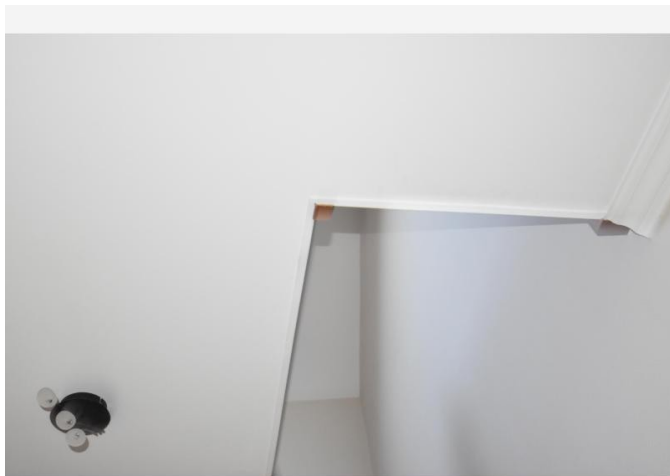
## Fiche 5: Verlaagde/valse plafonds (Achterliggende lagen)

Het plafond in de volledige woning bestaat uit een verlaagd/vals plafond. Er is geen pleisterwerk rechtstreeks aan de plafonds waar te nemen, zonder destructief onderzoek (Wel planchetten/houtvezelplaten/gipskarton/isomo/etc). Bijgevolg kon geen staal genomen worden van het eventueel achterliggende pleisterwerk of eventuele achterliggende asbestverdachte toepassingen.

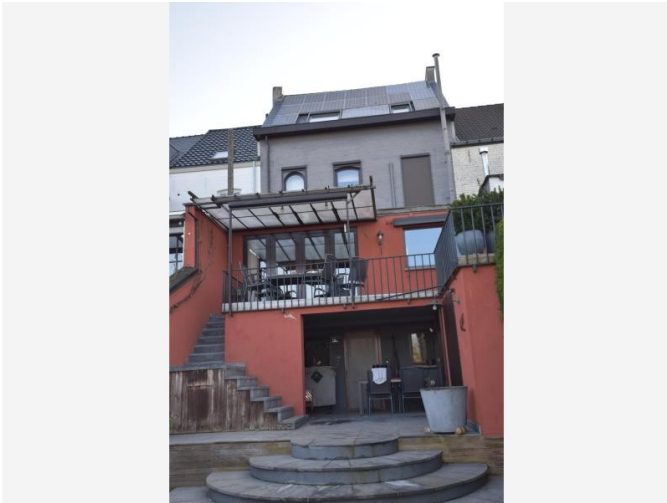
De crepi is geplaatst in 2006 & kan bijgevolg geen asbest bevatten.

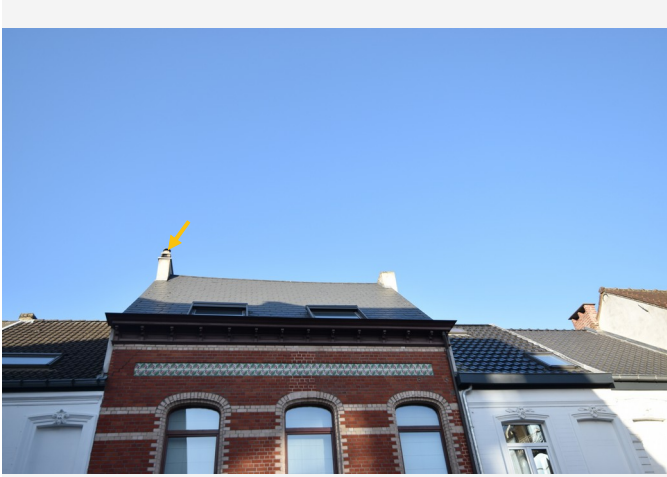
De crepi is geplaatst in 2014 & kan bijgevolg geen asbest bevatten.

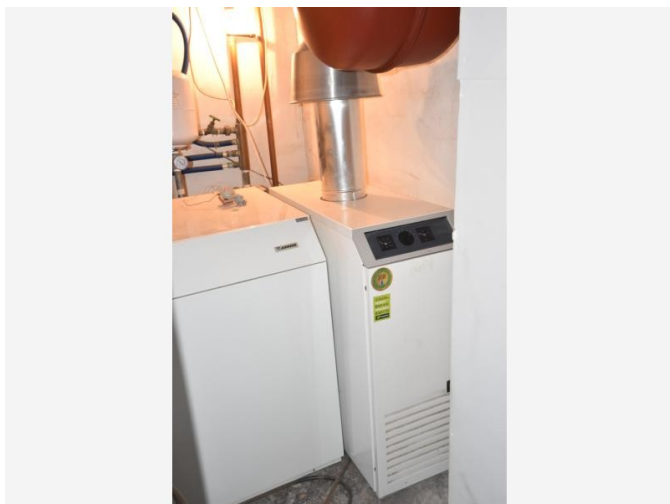
De verwarmingsketel is van na 2001.

Asbestverdachte materialen (bv: pakkingen, asbestkoord, verbindingen voor buizen of kanalen, brandwerende materialen, etc) kunnen bijgevolg niet in het toestel aanwezig zijn.

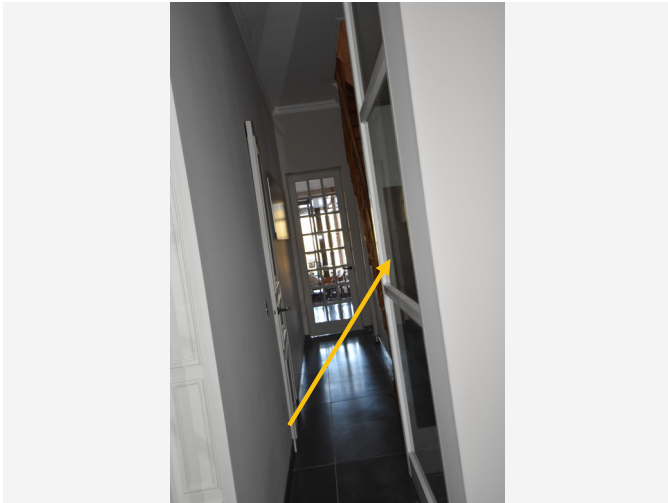
De Lift is geplaatst in 2020 & kan bijgevolg geen componenten met asbest bevatten.

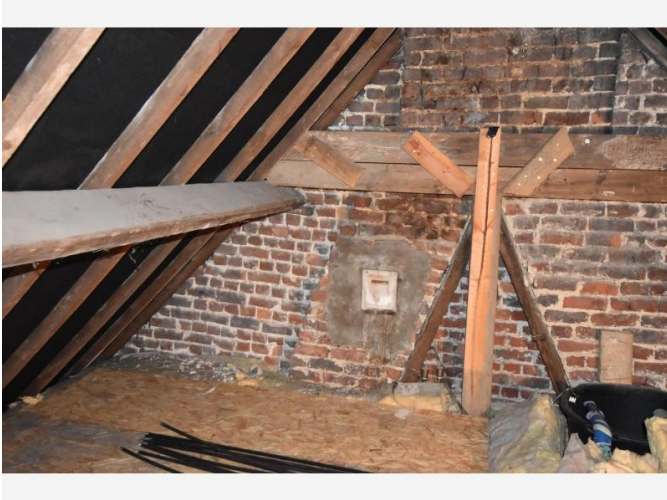
## Fiche 10: Geen verdacht onderdak aanwezig - Schuine daken

Bij dit pand werd een niet-verdacht onderdak waargenomen, zonder destructief onderzoek (Naar eventuele tussenliggende lagen).

Materiaal: Dampscherm.

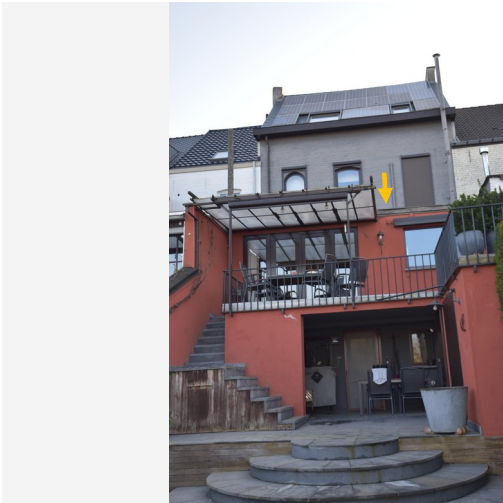
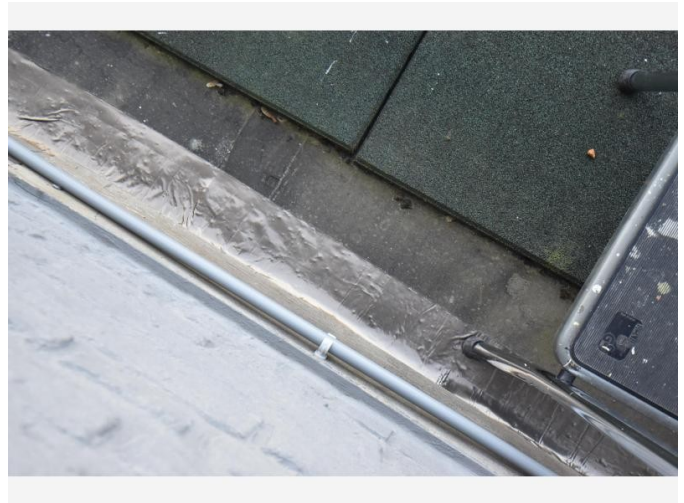
## Fiche 11: Roofing/bitumen - Plat dak (Toplaag)

Geen asbest

#	Type	Referentie	Resultaat
11.1	Puntmonster	109015 - 3	Geen asbest

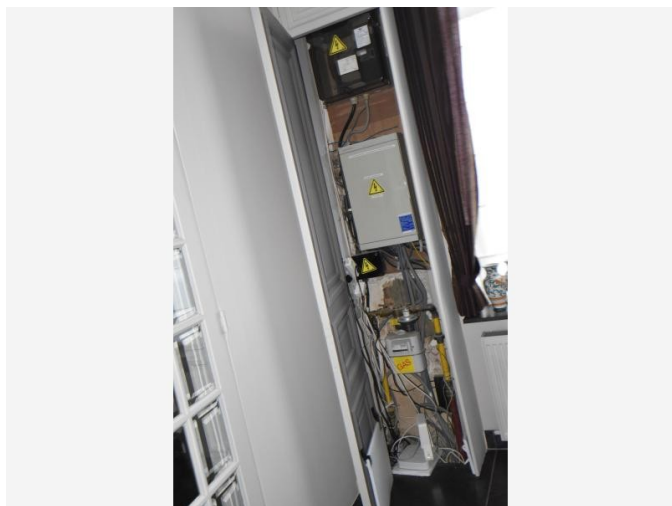
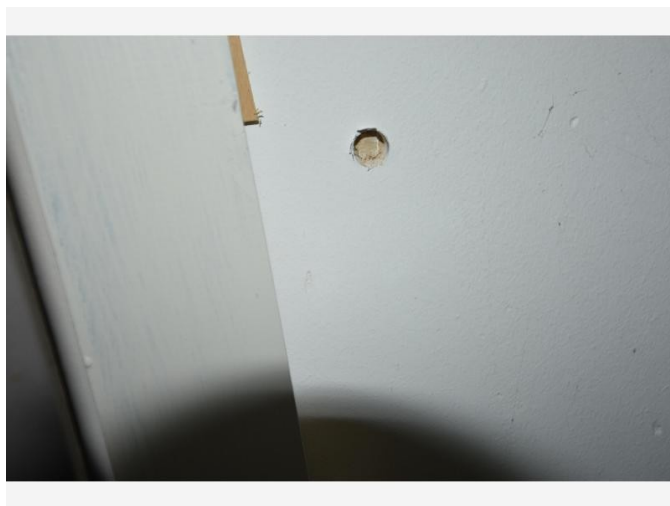
## Fiche 12: Pleisterwerk - Muren

Geen asbest

#	Type	Referentie	Resultaat
12.1	Mengmonster	109015 - 1	Geen asbest

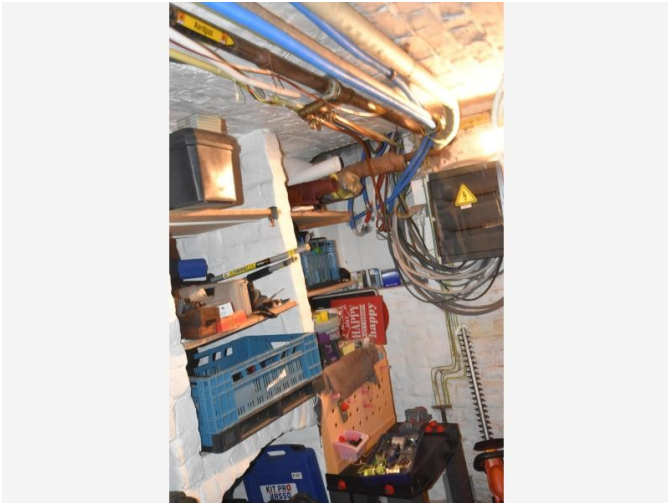
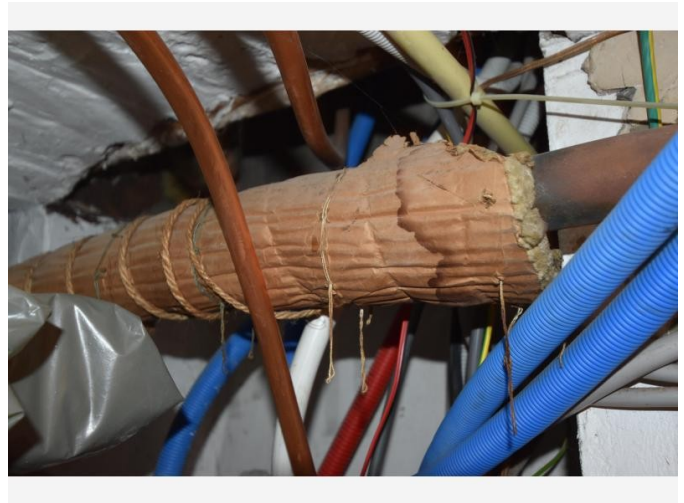
## Fiche 13: Leidingisolatie - Karton

Geen asbest

#	Type	Referentie	Resultaat
13.1	Puntmonster	109015 - 2	Geen asbest
