Asbestinventarisatetest

Berlaarbaan 305, 2860 Sint-Katelijne-Waver

Attestnummer : 20250722-000247.000

Niet-asbestveilig

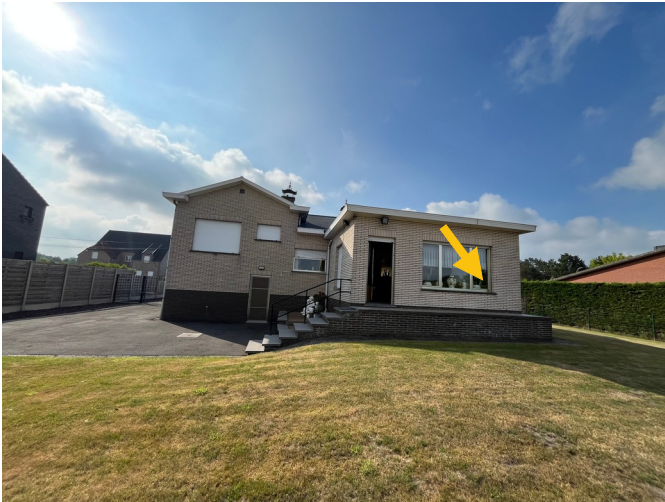
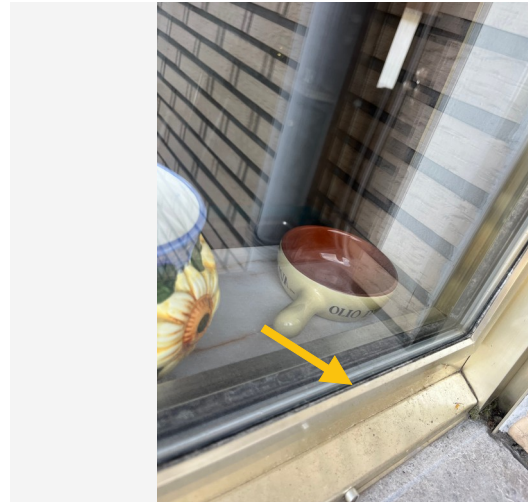
Fiche 1: Mastiek (oud) schrijnwerk (tussen kader en glas)

Eindbeoordeling materiaalrisico	Verhoogd materiaalrisico en/of verhoogde kans op vezelvrijgave
---------------------------------	--

Gebondenheid	Categorie 1: hechtgebonden in oorsprong
Asbestsoort (vezeltype)	Amfibool aanwezig, uitgezonderd crocidoliet
Asbestconcentratie	Laag (< 50%)
Afschermingsgraad van het gehele materiaal	Geheel of deels (ook) vrij aan de binnenlucht
Toestand van het materiaal	Matig beschadigd, matig verweerd

Beschrijving	Mastiek (oud) schrijnwerk (tussen kader en glas)
Omgeving	Grenst aan binnen- en buitenlucht
Primaire drager	Wandopening verticaal (raam, deur, ...)
Asbestmateriaal	In-situ afwerkingslagen - Pasta, stopverf, voegsel, stopsel, vulsel, mastiek, kitten, ...
Bindmiddel van asbestmateriaal	Kitten, mastiek, pasta
Gebondenheid op basis van bindmiddel	Hecht
Hoeveelheid (gewicht - aantal)	<ul style="list-style-type: none">• 10,00 kg - 1 stuk
Totaal gewicht	10,00 kg
Eenvoudig bereikbaar	Ja
Bevestigingswijze	<ul style="list-style-type: none">• Verlijmd, ingegoten, versmeerd
Identificatiemethode	Vaststelling zonder monstername
Destructieve handeling voor identificatie	Nee
Opmerking	Al het oude schrijnwerk dat mastiek bevat die (half)hard is geworden is verdacht. Het betreft een ruwe schatting van de hoeveelheid.

Verwijderen

- Zorg voor een veilig beheer. Vermijd het beschadigen van het asbestmateriaal. Controleer de toestand jaarlijks op wijzigingen.
- Verwijder dit asbestmateriaal zo snel mogelijk. Volg de toestand goed op.
- Voer bijkomende staalname(s) uit.

- Eenvoudige handelingen: mag via doe-het-zelf of door werknemer(s) met opleidingsattest eenvoudige handelingen
Bij verwijdering in het geheel (kader en glas tesamen) en als dit materiaal verwijderd kan worden zonder het te breken, te beschadigen... , dan mag met dit met eenvoudige handelingen. Bij de verwerking van het afval zal dan deze toepassing in een hermetische zone verwijderd worden.

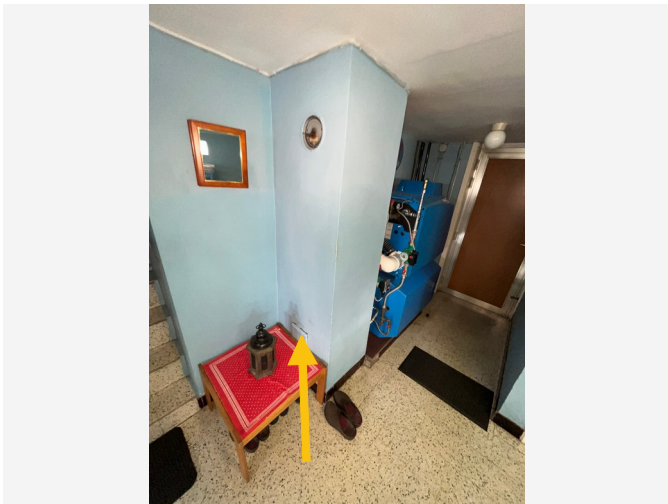
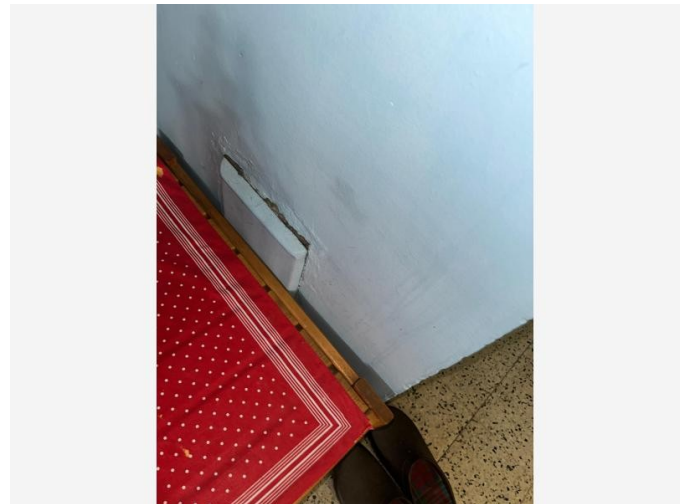
Eindbeoordeling materiaalrisico	Verhoogd materiaalrisico en/of verhoogde kans op vezelvrijgave
---------------------------------	--

Gebondenheid	Categorie 1: hechtgebonden in oorsprong
Asbestsoort (vezeltype)	Crocidoliet aanwezig
Asbestconcentratie	Laag (< 50%)
Afschermingsgraad van het gehele materiaal	Geheel of deels (ook) vrij aan de binnenlucht
Toestand van het materiaal	Licht beschadigd, licht verweerd. Intact calciumsilicaatmateriaal of categorie III 'gebondenheid'

Beschrijving	Inspectieluik/ roetluik
Omgeving	Binnen
Primaire drager	Ruimteverwarming
Asbestmateriaal	Brandwerende afsluiting (prefab geheel) - Luik
Bindmiddel van asbestmateriaal	Cement
Gebondenheid op basis van bindmiddel	Hecht
Hoeveelheid (gewicht - aantal)	<ul style="list-style-type: none">• 1,00 kg - 1 stuk
Totaal gewicht	1,00 kg
Eenvoudig bereikbaar	Ja
Bevestigingswijze	<ul style="list-style-type: none">• Geklemd• Verlijmd, ingegoten, versmeerd
Identificatiemethode	Vaststelling zonder monstername
Destructieve handeling voor identificatie	Nee
Opmerking	Het betreft een schatting van de hoeveelheid.

Verwijderen

- Zorg voor een veilig beheer. Vermijd het beschadigen van het asbestmateriaal. Controleer de toestand jaarlijks op wijzigingen.
- Verwijder dit asbestmateriaal zo snel mogelijk. Volg de toestand goed op.
- Voer bijkomende staalname(s) uit.

- Eenvoudige handelingen: mag via doe-het-zelf of door werknemer(s) met opleidingsattest eenvoudige handelingen
Als dit materiaal verwijderd kan worden zonder het te breken, te beschadigen... , dan mag met dit met eenvoudige handelingen.

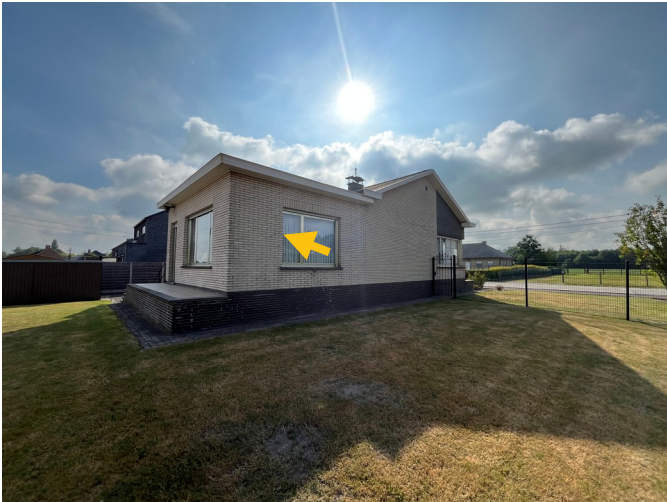
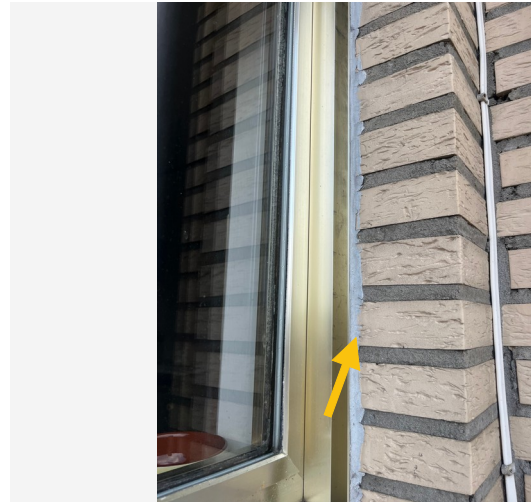
Fiche 3: Mastiek (oud) schrijnwerk (tussen gevel en kader)

Eindbeoordeling materiaalrisico	Verhoogd materiaalrisico en/of verhoogde kans op vezelvrijgave
---------------------------------	--

Gebondenheid	Categorie 1: hechtgebonden in oorsprong
Asbestsoort (vezeltype)	Amfibool aanwezig, uitgezonderd crocidoliet
Asbestconcentratie	Laag (< 50%)
Afschermingsgraad van het gehele materiaal	Geheel of deels vrij aan de buitenlucht
Toestand van het materiaal	Matig beschadigd, matig verweerd

Beschrijving	Mastiek (oud) schrijnwerk (tussen gevel en kader)
Omgeving	Buiten
Primaire drager	Wandopening verticaal (raam, deur, ...)
Asbestmateriaal	In-situ afwerkingslagen - Pasta, stopverf, voegsel, stopsel, vulsel, mastiek, kitten, ...
Bindmiddel van asbestmateriaal	Kitten, mastiek, pasta
Gebondenheid op basis van bindmiddel	Hecht
Hoeveelheid (gewicht - aantal)	<ul style="list-style-type: none">• 10,00 kg - 1 stuk
Totaal gewicht	10,00 kg
Eenvoudig bereikbaar	Ja
Bevestigingswijze	<ul style="list-style-type: none">• Verlijmd, ingegoten, versmeerd
Identificatiemethode	Vaststelling zonder monstername
Destructieve handeling voor identificatie	Nee
Opmerking	Al het oude schrijnwerk dat mastiek bevat die (half)hard is geworden is verdacht. Het betreft een ruwe schatting van de hoeveelheid.

Verwijderen

- Zorg voor een veilig beheer. Vermijd het beschadigen van het asbestmateriaal. Controleer de toestand jaarlijks op wijzigingen.
- Verwijder dit asbestmateriaal zo snel mogelijk. Volg de toestand goed op.
- Voer bijkomende staalname(s) uit.

- Eenvoudige handelingen: mag via doe-het-zelf of door werknemer(s) met opleidingsattest eenvoudige handelingen
Als dit materiaal verwijderd kan worden zonder het te breken, te beschadigen... , dan mag met dit met eenvoudige handelingen.

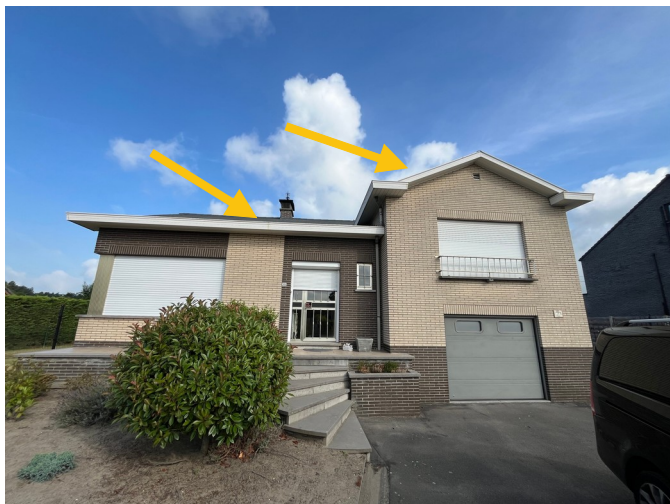
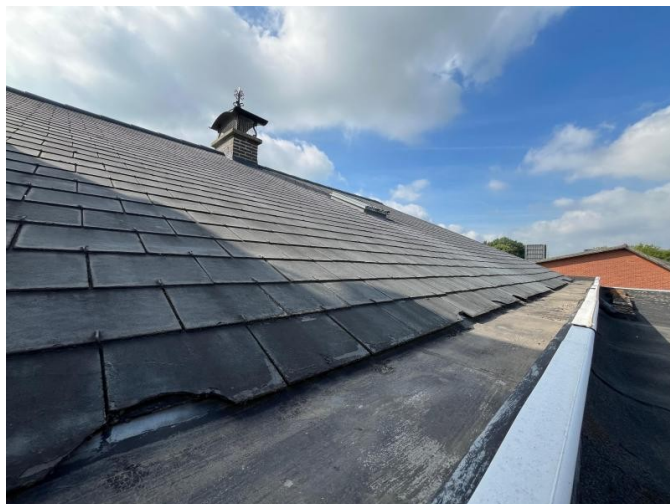
Beschrijving	Leien op dak
Omgeving	Buiten
Primaire drager	Schuin dak
Asbestmateriaal	Dak- en gevelbekleding - Lei, shingle
Bindmiddel van asbestmateriaal	Cement
Gebondenheid op basis van bindmiddel	Hecht
Hoeveelheid (oppervlakte - aantal)	• 160,00 m ² - 1 stuk
Totale oppervlakte	160,00 m ²
Eenvoudig bereikbaar	Ja
Bevestigingswijze	• Genageld, geniet
Identificatiemethode	Vaststelling zonder monsternamen
Destructieve handeling voor identificatie	Nee
Opmerking	De hoeveelheid betreft een ruwe schatting.

Verwijderen

- Verwijder dit asbestmateriaal zo snel mogelijk. Volg de toestand goed op.
- Hemelwater dat afspoelt van asbestcement daken of gevels kan asbestdeeltjes bevatten. Gebruik het enkel voor gesloten circuits (bv. spoelen toiletten). Reinig na het vervangen van het dak of de gevel de dakgoten en regenwaterput of -ton om asbesthoudend sediment of slib te verwijderen
- Voer bijkomende staalname(s) uit.

- Eenvoudige handelingen: mag via doe-het-zelf of door werknemer(s) met opleidingsattest eenvoudige handelingen
Als dit materiaal verwijderd kan worden zonder het te breken, te beschadigen... , dan mag met dit met eenvoudige handelingen.
Vermijd stofvorming en stofverspreiding op elk moment van de werken. Bevochtig of fixeer het materiaal.
Het gebruik van sneldraaiende werktuigen (boormachine, slijpschijf, hogedrukreiniger...) is verboden.
Zorg voor gepaste persoonlijke beschermingsmiddelen: minimaal FFP3-mondmasker (EN 149),

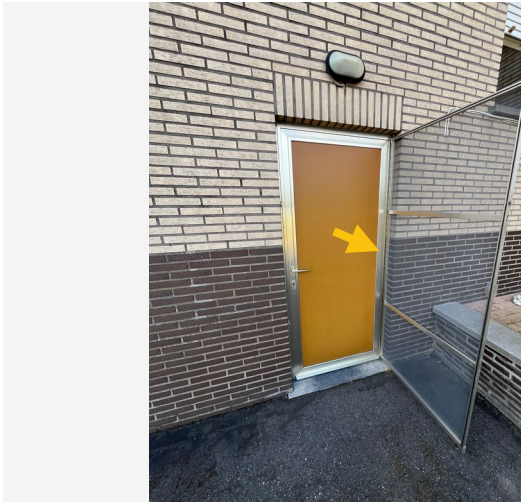
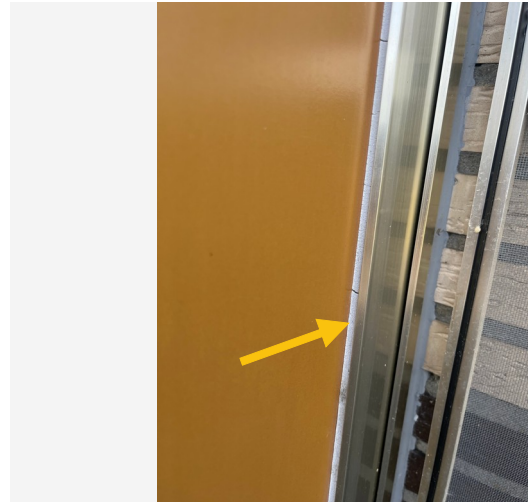
Fiche 6: Mastiek (oud) schrijnwerk (tussen kader en glasalplaat)

Beschrijving	Mastiek (oud) schrijnwerk (tussen kader en glasplaat)
Omgeving	Grenst aan binnen- en buitenlucht
Primaire drager	Wandopening verticaal (raam, deur, ...)
Asbestmateriaal	In-situ afwerkingslagen - Pasta, stopverf, voegsel, stopsel, vulsel, mastiek, kitten, ...
Bindmiddel van asbestmateriaal	Kitten, mastiek, pasta
Gebondenheid op basis van bindmiddel	Hecht
Hoeveelheid (gewicht - aantal)	<ul style="list-style-type: none">• 2,00 kg - 1 stuk
Totaal gewicht	2,00 kg
Eenvoudig bereikbaar	Ja
Bevestigingswijze	<ul style="list-style-type: none">• Verlijmd, ingegoten, versmeerd
Identificatiemethode	Vaststelling zonder monstername
Destructieve handeling voor identificatie	Nee
Opmerking	Al het oude schrijnwerk dat mastiek bevat die (half)hard is geworden is verdacht. Het betreft een ruwe schatting van de hoeveelheid.

Vermijd stofvorming en stofverspreiding op elk moment van de werken. Bevochtig of fixeer het materiaal.

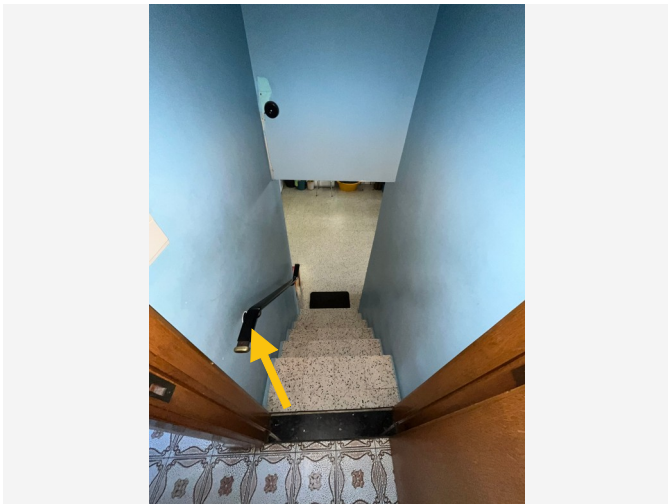
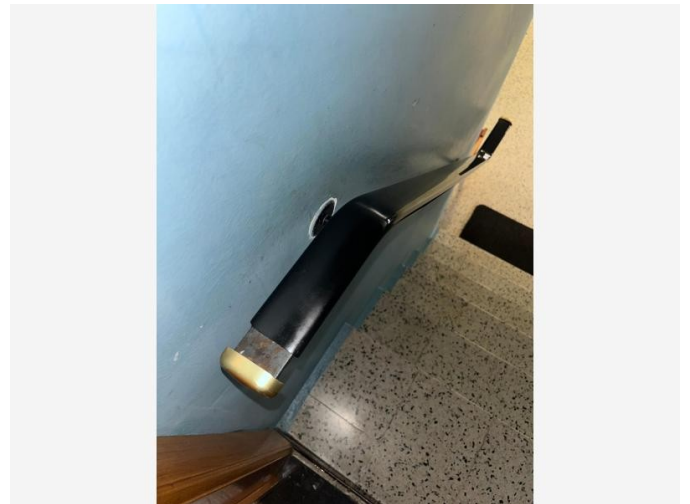
Beschrijving	bitumen trapeuning
Omgeving	Binnen
Primaire drager	Binnenwand
Asbestmateriaal	trapeuning
Bindmiddel van asbestmateriaal	Bitumen (roofing, teer, asfalt)
Gebondenheid op basis van bindmiddel	Hecht
Hoeveelheid (gewicht - aantal)	<ul style="list-style-type: none">• 2,00 kg - 1 stuk
Totaal gewicht	2,00 kg
Eenvoudig bereikbaar	Ja
Bevestigingswijze	<ul style="list-style-type: none">• Geklemd
Identificatiemethode	Vaststelling zonder monstername
Destructieve handeling voor identificatie	Nee

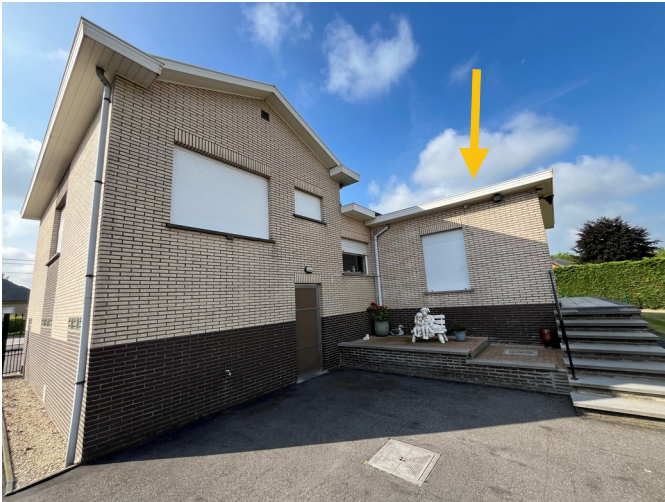
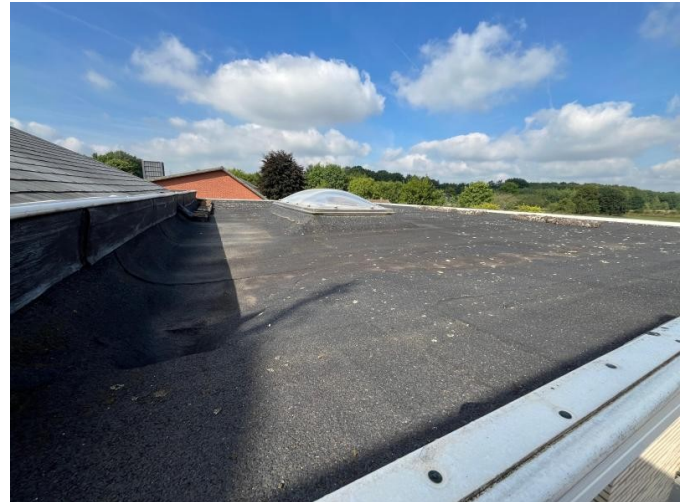
Beschrijving	Roofing op plat dak
Omgeving	Buiten
Primaire drager	Plat dak
Asbestmateriaal	Dak- en gevelbekleding - Roofing
Bindmiddel van asbestmateriaal	Bitumen (roofing, teer, asfalt)
Gebondenheid op basis van bindmiddel	Hecht
Hoeveelheid (oppervlakte - aantal)	• 30,00 m ² - 1 stuk
Totale oppervlakte	30,00 m ²
Eenvoudig bereikbaar	Ja
Bevestigingswijze	• Verlijmd, ingegoten, versmeerd
Identificatiemethode	Vaststelling zonder monstername Motivatie: Groot risico op structurele gevolgschade (leeschade, werking installatie,...)
Destructieve handeling voor identificatie	Nee

- Eenvoudige handelingen: mag via doe-het-zelf of door werknemer(s) met opleidingsattest eenvoudige handelingen
Als dit materiaal verwijderd kan worden zonder het te breken, te beschadigen... , dan mag met dit met eenvoudige handelingen echter alleen door werknemers met een opleidingsattest.
Vermijd stofvorming en stofverspreiding op elk moment van de werken. Bevochtig of fixeer het materiaal.
Het gebruik van sneldraaiende werktuigen (boormachine, slijpschijf, hogedrukreiniger...) is verboden.
Zorg voor gepaste persoonlijke beschermingsmiddelen: minimaal FFP3-mondmasker (EN 149), wegwerpovertuig met kap (minimaal Cat III, type 5/6), wegwerphandschoenen en overschoenen of afspoelbaar schoeisel.

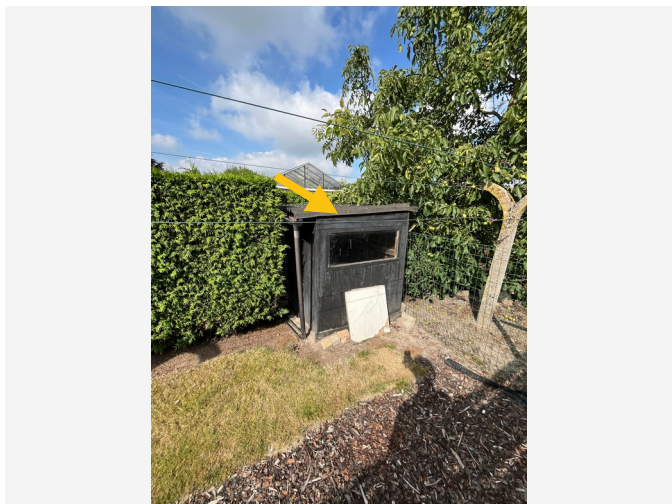
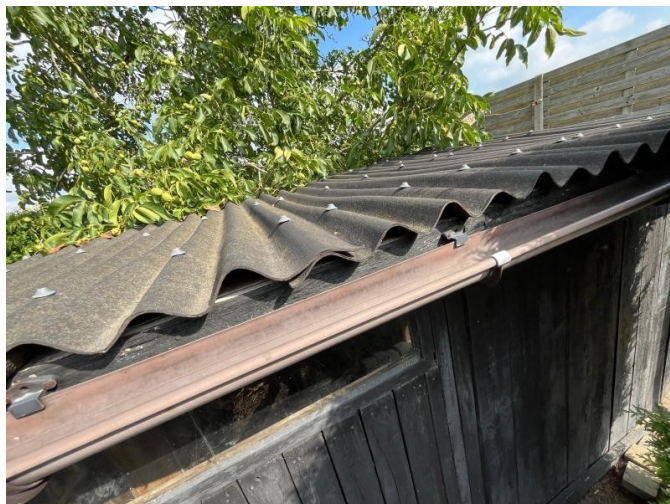
Beschrijving	Bitumen golfplaten
Omgeving	Buiten
Primaire drager	Schuin dak
Asbestmateriaal	Dak- en gevelbekleding - Golfplaat
Bindmiddel van asbestmateriaal	Bitumen (roofing, teer, asfalt)
Gebondenheid op basis van bindmiddel	Hecht
Hoeveelheid (oppervlakte - aantal)	• 3,00 m ² - 1 stuk
Totale oppervlakte	3,00 m ²
Eenvoudig bereikbaar	Ja
Bevestigingswijze	• Genageld, geniet
Identificatiemethode	Vaststelling zonder monsternamen
Destructieve handeling voor identificatie	Nee
Opmerking	Het betreft een schatting van de hoeveelheid.

- Eenvoudige handelingen: mag via doe-het-zelf of door werknemer(s) met opleidingsattest eenvoudige handelingen
Als dit materiaal verwijderd kan worden zonder het te breken, te beschadigen... , dan mag met dit met eenvoudige handelingen.
Vermijd stofvorming en stofverspreiding op elk moment van de werken. Bevochtig of fixeer het materiaal.
Het gebruik van sneldraaiende werktuigen (boormachine, slijpschijf, hogedrukreiniger...) is verboden.
Zorg voor gepaste persoonlijke beschermingsmiddelen: minimaal FFP3-mondmasker (EN 149), wegwerpovertrek met kap (minimaal Cat III, type 5/6), wegwerphandschoenen en overschoenen of afspoelbaar schoeisel.

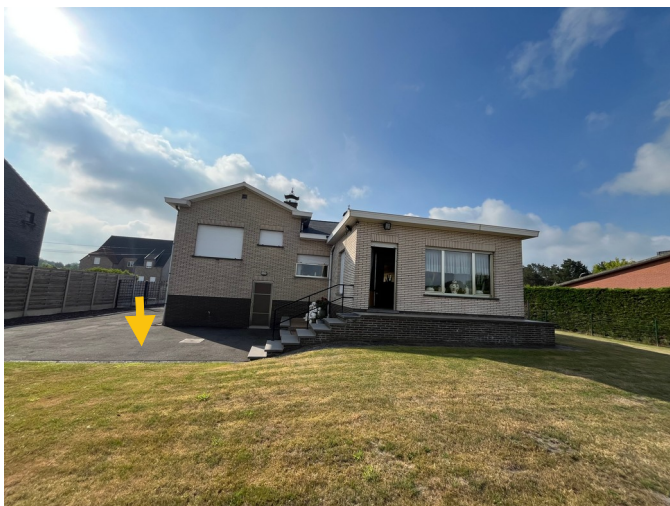
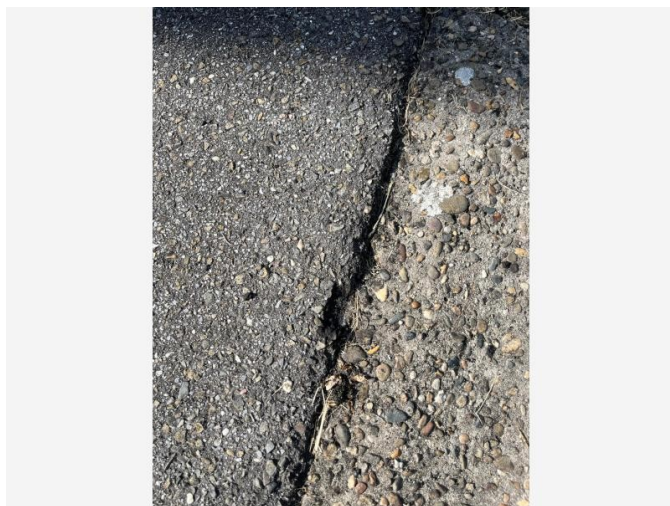
Fiche 17: Asfalt

Geen asbest

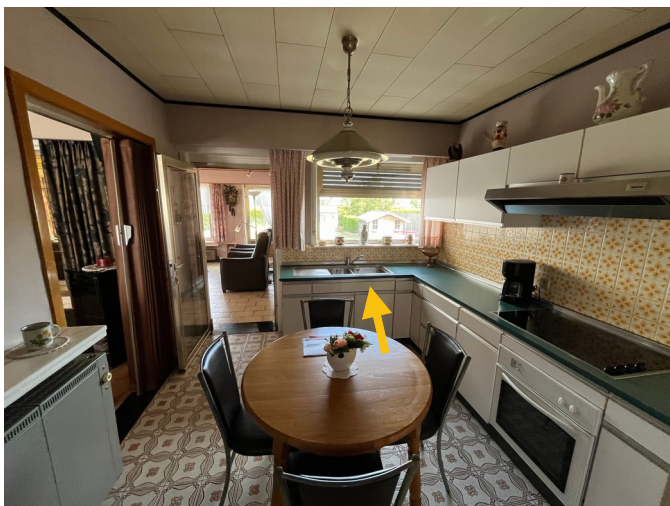
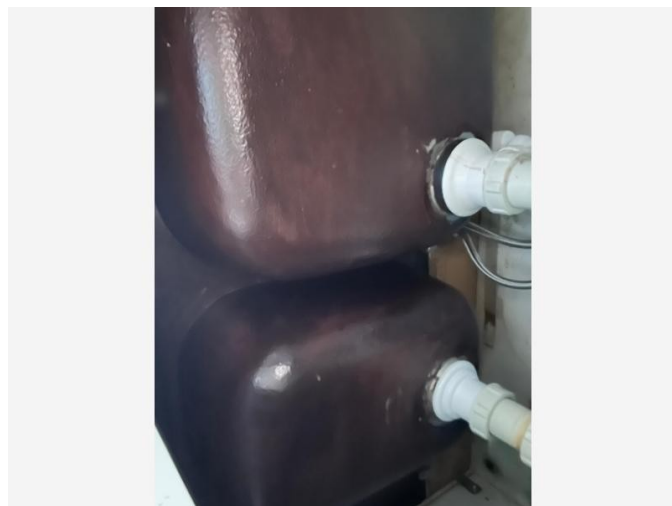
Fiche 18: Coating op spoelbak keuken

Geen asbest

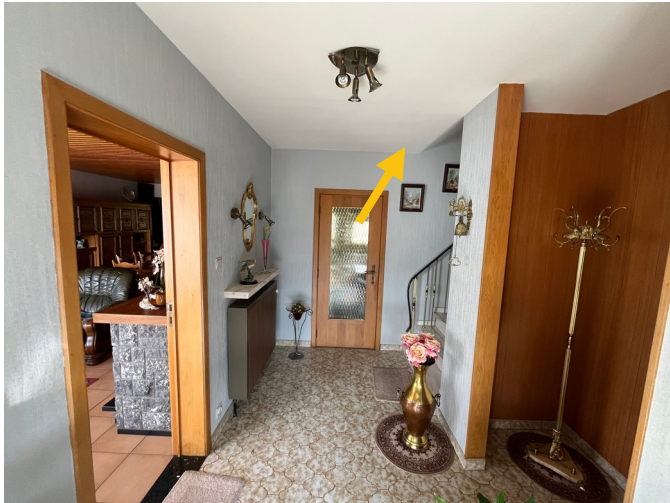
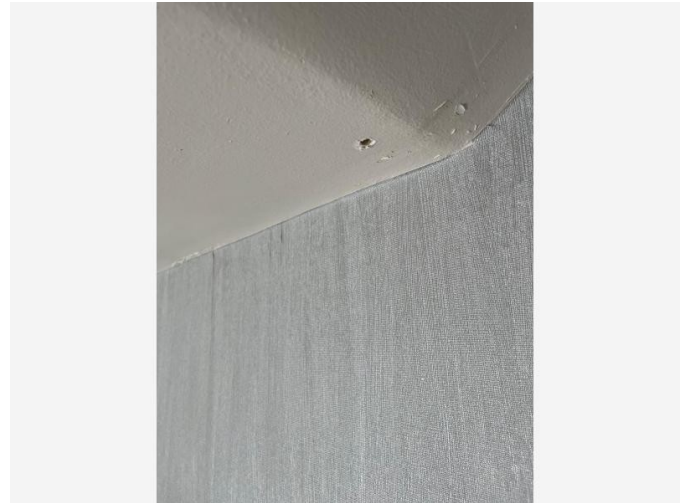
Fiche 19: Pleisterwerk aan plafond

Geen asbest

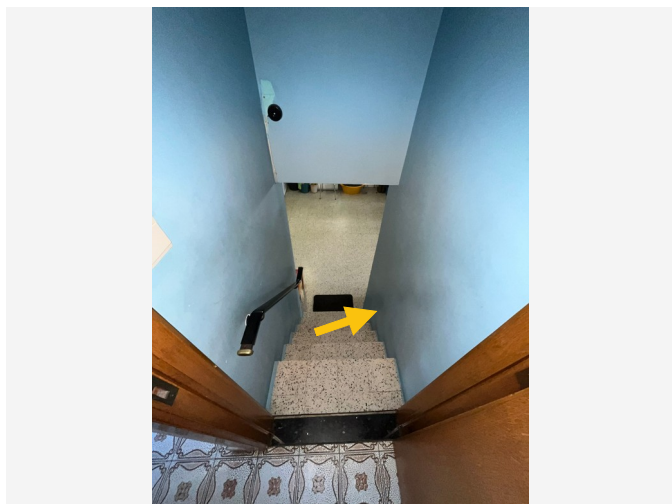
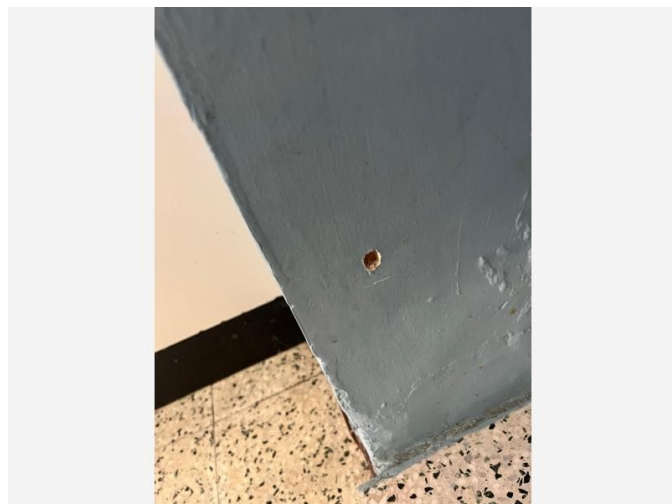
Fiche 20: Pleisterwerk aan muren

Geen asbest
