# Asbestinventarisatetest

Kweeperstraat 8, 9032 Gent

Attestnummer : 20250604-000342.000

Uitgegeven op : 04.06.2025

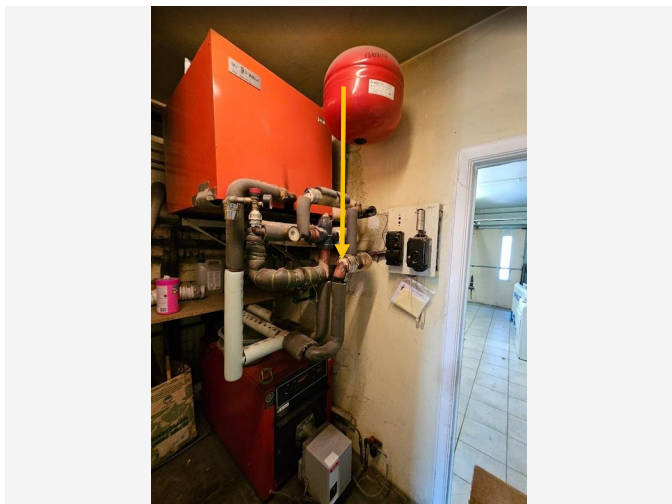
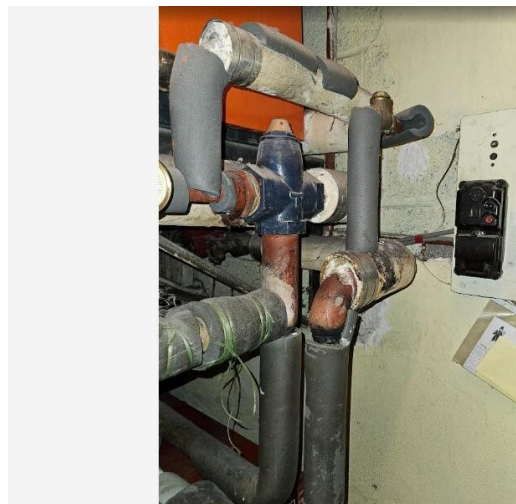
Eindbeoordeling materiaalrisico	Laag materiaalrisico en/of verlaagde kans op vezelvrijgave
---------------------------------	--

Gebondenheid	Categorie 2: niet-hechtgebonden met matrix
Asbestsoort (vezeltype)	Amfibool aanwezig, uitgezonderd crocidoliet
Asbestconcentratie	Laag (< 50%)
Afschermingsgraad van het gehele materiaal	Enkel randen niet afgeschermd maar geen contact met binnenluchtstromen
Toestand van het materiaal	Licht beschadigd, licht verweerd. Intact calciumsilicaatmateriaal of categorie III 'gebondenheid'

#	Type	Referentie	Resultaat
1.1	Mengmonster	MM04	Amosiet, Chrysotiel

Beschrijving	Leidingisolatie bochten
Omgeving	Binnen
Primaire drager	HVAC infrastructuur en uitrusting
Asbestmateriaal	In-situ afwerkingslagen - Thermische isolatie
Bindmiddel van asbestmateriaal	Gips - kalk
Gebondenheid op basis van bindmiddel	Niet-hechtgebonden
Hoeveelheid (lengte - omtrek - dikte - aantal)	<ul style="list-style-type: none"><li>• 4,00 m - 30,00 cm - 3,00 cm - 1 stuk</li></ul>
Totaal volume	0,036 m <sup>3</sup>
Eenvoudig bereikbaar	Ja
Bevestigingswijze	<ul style="list-style-type: none"><li>• Verlijmd, ingegoten, versmeerd</li></ul>
Identificatiemethode	Vaststelling met monstername
Destructieve handeling voor identificatie	Nee

Het asbestmateriaal valt onder de mijlpaal van 2034.

Verwijderen

- Zorg voor een veilig beheer. Vermijd het beschadigen van het asbestmateriaal. Controleer de toestand jaarlijks op wijzigingen.
- Verwijder dit asbestmateriaal zo snel mogelijk. Volg de toestand goed op.

- Hermetische zone (erkend asbestverwijderaar)  
Een gipstoepping binnen moet steeds in hermetische zone door een erkend asbestverwijderaar verwijderd worden.

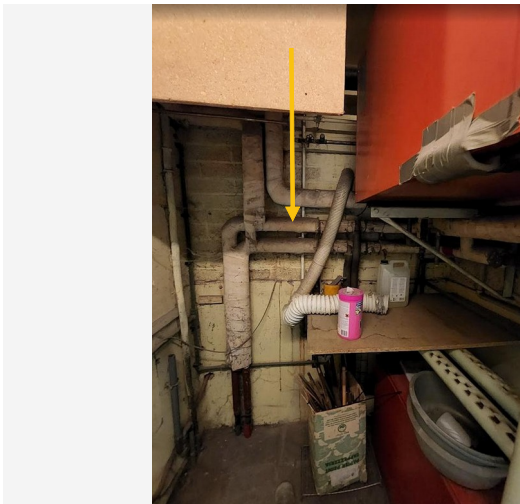
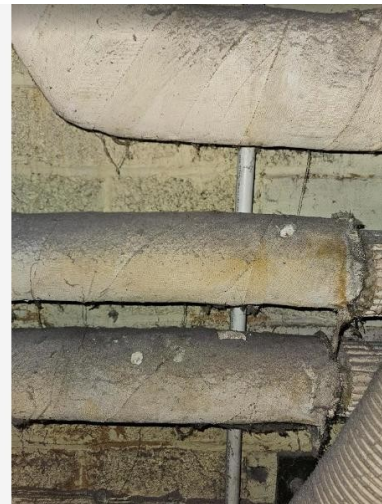
Eindbeoordeling materiaalrisico	Laag materiaalrisico en/of verlaagde kans op vezelvrijgave
---------------------------------	--

Gebondenheid	Categorie 2: niet-hechtgebonden met matrix
Asbestsoort (vezeltype)	Amfibool aanwezig, uitgezonderd crocidoliet
Asbestconcentratie	Laag (< 50%)
Afschermingsgraad van het gehele materiaal	Enkel randen niet afgeschermd maar geen contact met binnenluchtstromen
Toestand van het materiaal	Licht beschadigd, licht verweerd. Intact calciumsilicaatmateriaal of categorie III 'gebondenheid'

#	Type	Referentie	Resultaat
2.1	Mengmonster	MM03	Amosiet, Chrysotiel

Beschrijving	Leidingisolatie rechte stukken
Omgeving	Binnen
Primaire drager	HVAC infrastructuur en uitrusting
Asbestmateriaal	In-situ afwerkingslagen - Thermische isolatie
Bindmiddel van asbestmateriaal	Gips - kalk
Gebondenheid op basis van bindmiddel	Niet-hechtgebonden
Hoeveelheid (lengte - omtrek - dikte - aantal)	<ul style="list-style-type: none"><li>• 12,00 m - 30,00 cm - 3,00 cm - 1 stuk</li></ul>
Totaal volume	0,108 m <sup>3</sup>
Eenvoudig bereikbaar	Ja
Bevestigingswijze	<ul style="list-style-type: none"><li>• Verlijmd, ingegoten, versmeerd</li></ul>
Identificatiemethode	Vaststelling met monsternamen
Destructieve handeling voor identificatie	Nee

Het asbestmateriaal valt onder de mijlpaal van 2034.

Verwijderen

- Zorg voor een veilig beheer. Vermijd het beschadigen van het asbestmateriaal. Controleer de toestand jaarlijks op wijzigingen.
- Verwijder dit asbestmateriaal zo snel mogelijk. Volg de toestand goed op.

- Hermetische zone (erkend asbestverwijderaar)  
Een gipstoepping binnen moet steeds in hermetische zone door een erkend asbestverwijderaar verwijderd worden.  
Zie rubriek 'Toelichting' achteraan dit attest voor meer info over de verschillende verwijderingsmethodes.

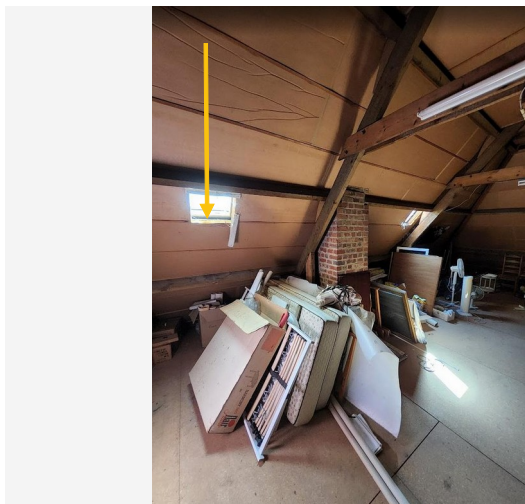
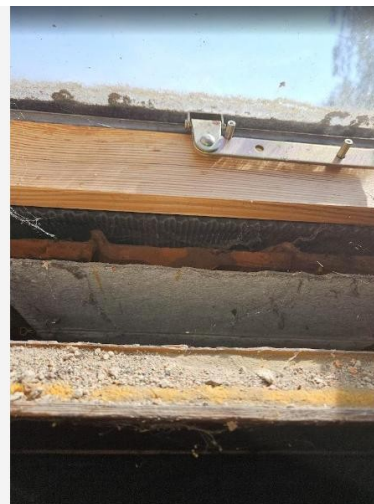
Eindbeoordeling materiaalarisico	Verhoogd materiaalarisico en/of verhoogde kans op vezelvrijgave
----------------------------------	---

Gebondenheid	Categorie 1: hechtgebonden in oorsprong
Asbestsoort (vezeltype)	Crocidoliet aanwezig
Asbestconcentratie	Laag (< 50%)
Afschermingsgraad van het gehele materiaal	Geheel of deels (ook) vrij aan binnenluchtstromen
Toestand van het materiaal	Licht beschadigd, licht verweerd. Intact calciumsilicaatmateriaal of categorie III 'gebondenheid'

Beschrijving	Menuiserite onderdakplaten
Omgeving	Binnen
Primaire drager	Schuin dak
Asbestmateriaal	Plaat, paneel, tablet - Type Menuiserite
Bindmiddel van asbestmateriaal	Cement
Gebondenheid op basis van bindmiddel	Hecht
Hoeveelheid (oppervlakte - dikte - aantal)	<ul style="list-style-type: none"><li>• 120,00 m<sup>2</sup> - 0,30 cm - 1 stuk</li></ul>
Totaal volume	0,36 m <sup>3</sup>
Eenvoudig bereikbaar	<p>Nee</p> <ul style="list-style-type: none"><li>• Het asbestmateriaal is bedekt (uitgezonderd laag verf, coating, behang, kunststof, textiel) en het wegnemen van het bedekkende materiaal kan niet zonder het bedekkende materiaal te beschadigen.</li></ul>
Bevestigingswijze	<ul style="list-style-type: none"><li>• Genageld, geniet</li></ul>
Identificatiemethode	Vaststelling zonder monstername
Destructieve handeling voor identificatie	Nee

Het asbestmateriaal valt onder de mijlpaal van 2040.

Maatregelen nemen

- Scherm in afwachting van verwijdering het asbestmateriaal af van luchtstromingen en verstoring: bijvoorbeeld door het te verpakken, te fixeren, af te dekken, signalisatie - afbakening aan te brengen, ...
- Zorg voor een veilig beheer en verwijder dit asbestmateriaal wanneer het bij werken eenvoudig bereikbaar wordt. Controleer de toestand jaarlijks op wijzigingen.
- Voer bijkomende staalname(s) uit.

- Eenvoudige handelingen: mag via doe-het-zelf of door werknemer(s) met opleidingsattest eenvoudige handelingen  
Aangezien het niet mogelijk is om de menuiserie platen te verwijderen zonder ze te beschadigen, wordt aangeraden om dit te laten doen door aannemer(s)/dakwerker(s) met opleidingsattest eenvoudige handelingen: omzichtig los te wrikken van de draagstructuur.

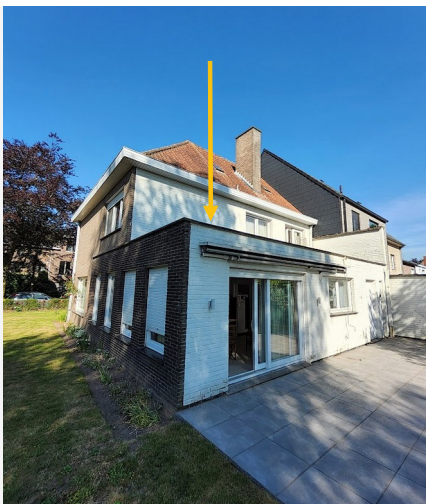
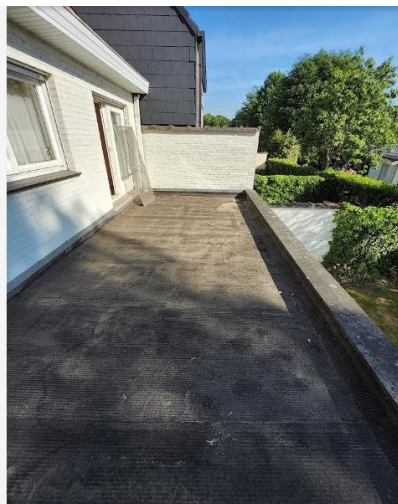
Eindbeoordeling materiaalarisico	Laag materiaalarisico en/of verlaagde kans op vezelvrijgave
----------------------------------	---

Gebondenheid	Categorie 1: hechtgebonden in oorsprong
Asbestsoort (vezeltype)	Alleen chrysotiel
Asbestconcentratie	Laag (< 50%)
Afschermingsgraad van het gehele materiaal	Geheel of deels vrij aan de buitenlucht
Toestand van het materiaal	Licht beschadigd, licht verweerd. Intact calciumsilicaatmateriaal of categorie III 'gebondenheid'

Beschrijving	Roofing plat dak
Omgeving	Buiten
Primaire drager	Plat dak
Asbestmateriaal	Dak- en gevelbekleding - Roofing
Bindmiddel van asbestmateriaal	Bitumen (roofing, teer, asfalt)
Gebondenheid op basis van bindmiddel	Hecht
Hoeveelheid (oppervlakte - aantal)	• 34,00 m <sup>2</sup> - 1 stuk
Totale oppervlakte	34,00 m <sup>2</sup>
Eenvoudig bereikbaar	Ja
Bevestigingswijze	• Verlijmd, ingegoten, versmeerd
Identificatiemethode	Vaststelling zonder monsternamen  Motivatie: Groot risico op structurele gevolgschade (lekkage, werking installatie,...)
Destructieve handeling voor identificatie	Nee
Opmerking	Het plat dak werd afgewerkt met roofing. Alle roofing van voor 2001 is asbestverdacht. Er werd geen staal genomen om geen lekkages te veroorzaken. Verder onderzoek kan aantonen of de roofing ook effectief asbest bevat. Hou hiermee rekening als er werken aan het plat dak moeten gebeuren.

Het asbestmateriaal valt onder de mijlpaal van 2040.

Zorgvuldig beheren

- Zorg voor een veilig beheer. Vermijd het beschadigen van het asbestmateriaal. Controleer de toestand jaarlijks op wijzigingen.
- Voer bijkomende staalname(s) uit.

- Eenvoudige handelingen: mag via doe-het-zelf of door werknemer(s) met opleidingsattest eenvoudige handelingen  
Indien het mogelijk is om de roofing te verwijderen zonder deze te beschadigen, mag dit zelf verwijderd worden met de nodige voorzichtigheid. Je kan dit dubbel en luchtdicht verpakt in een stevig plasticfolie of asbestzak aanbieden op het containerpark.

Indien het niet mogelijk is om de roofing te verwijderen zonder dit te beschadigen, wordt aangeraden om dit te laten doen door aannemer(s)/dakwerker(s) met opleidingsattest eenvoudige handelingen.

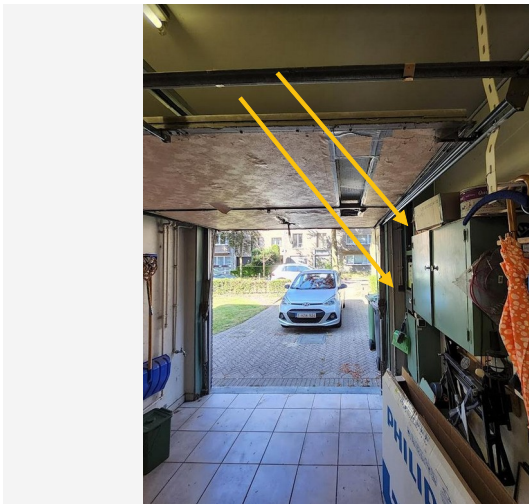
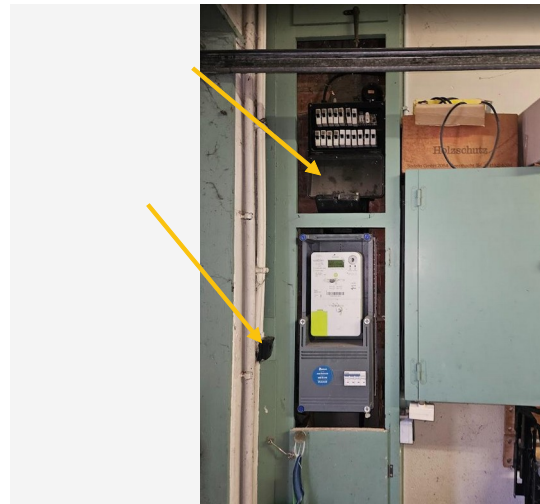
Eindbeoordeling materiaalisico	Laag materiaalisico en/of verlaagde kans op vezelvrijgave
--------------------------------	---

Gebondenheid	Categorie 1: hechtgebonden in oorsprong
Asbestsoort (vezeltype)	Crocidoliet aanwezig
Asbestconcentratie	Laag (< 50%)
Afschermingsgraad van het gehele materiaal	Geheel of deels (ook) vrij aan de binnenlucht
Toestand van het materiaal	Onbeschadigd, niet verweerd

Beschrijving	Elektrisch materiaal van bakeliet
Omgeving	Binnen
Primaire drager	Communicatie en elektrische infrastructuur en uitrusting
Asbestmateriaal	Plaat, paneel, tablet - Type Bakeliet
Bindmiddel van asbestmateriaal	Kunststof of -hars
Gebondenheid op basis van bindmiddel	Hecht
Hoeveelheid (oppervlakte - dikte - aantal)	• 1,00 m <sup>2</sup> - 1,00 cm - 1 stuk
Totaal volume	0,01 m <sup>3</sup>
Eenvoudig bereikbaar	Ja
Bevestigingswijze	• Geschroefd
Identificatiemethode	Vaststelling zonder monsternamen
Destructieve handeling voor identificatie	Nee
Opmerking	In de garage en de stookplaats zijn er een aantal toepassingen van bakeliet waaronder zekeringskasten, tussenschakelaars en lichtschakelaars.

Het asbestmateriaal valt onder de mijlpaal van 2040.

Zorgvuldig beheren

- Zorg voor een veilig beheer. Vermijd het beschadigen van het asbestmateriaal. Controleer de toestand jaarlijks op wijzigingen.

- Eenvoudige handelingen: mag via doe-het-zelf of door werknemer(s) met opleidingsattest eenvoudige handelingen  
Indien het mogelijk is om het materiaal te verwijderen zonder het te breken, mag het zelf verwijderd worden met de nodige voorzichtigheid. Je kan het dubbel en luchtdicht verpakt in een stevig plasticfolie of asbestzak naar het containerpark doen.

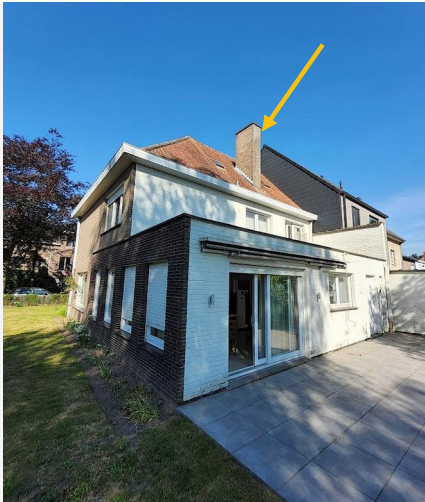
## Fiche 6: Binnenkant/bovenkant schouw niet vast te stellen

**Reden:** Het te onderzoeken materiaal situeert zich hoger dan 3,50 m te rekenen vanaf een veilige ondergrond

**Uitleg van de asbestdeskundige:** De binnenkant en de bovenkant van de schouw kon ter plaatse niet vastgesteld worden. Het is niet duidelijk of er asbestverdachte materialen aanwezig zijn.

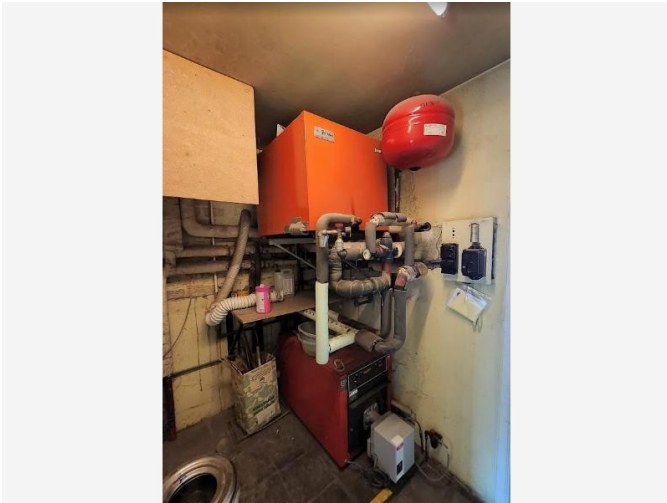
Zowel in de mazoutketel als de gekoppelde boiler kunnen dichtingen gebruikt zijn die asbesthoudend zijn. Vermijd beschadigingen en verwijder de ketel en/of boiler in zijn geheel wanneer deze defect zijn.

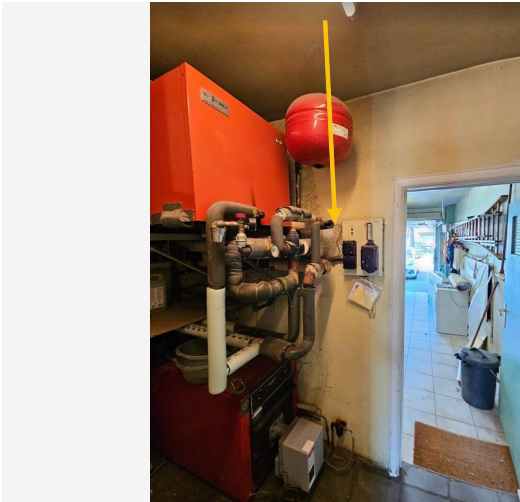
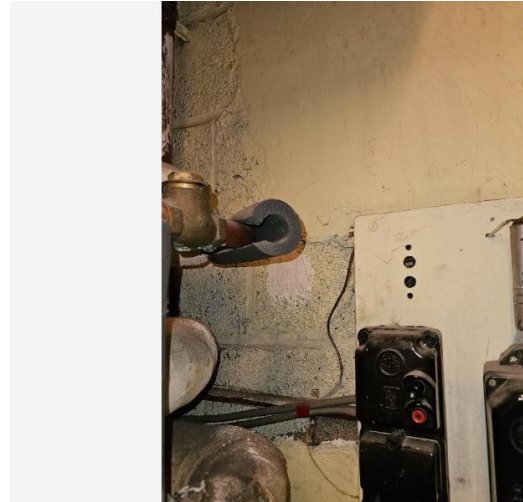
## Fiche 8: Pleister muren traphal + keuken + stookplaats + berging

Geen asbest

#	Type	Referentie	Resultaat
8.1	Mengmonster	MM01	Geen asbest

Beschrijving	Pleister muren trapthal + keuken + stookplaats + berging
Omgeving	Binnen
Primaire drager	Binnenwand
Bindmiddel van materiaal	Gips - kalk
Gebondenheid op basis van bindmiddel	Niet-hechtgebonden
Hoeveelheid (oppervlakte - dikte - aantal)	• 28,00 m <sup>2</sup> - 2,00 cm - 1 stuk
Totaal volume	0,56 m <sup>3</sup>
Identificatiemethode	Vaststelling met monstername
Destructieve handeling voor identificatie	Nee
Opmerking	De oppervlakte is een schatting van de muren die bemonsterd werden.

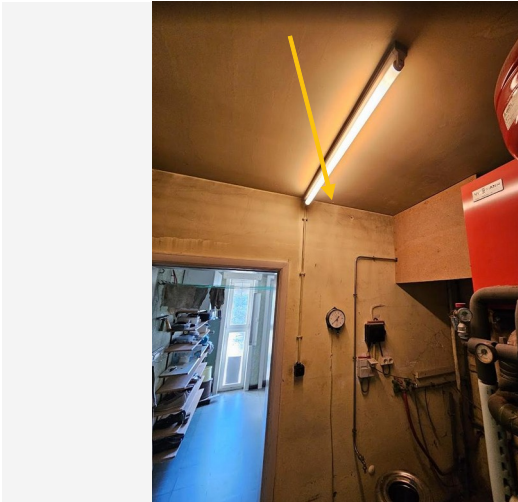
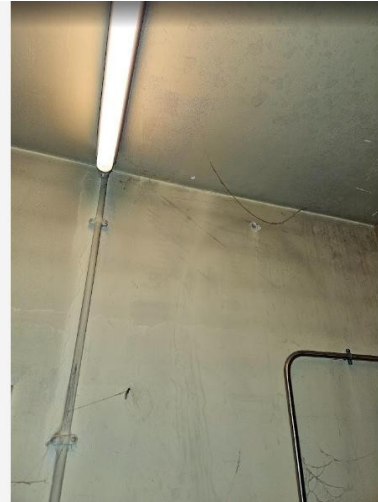
## Fiche 9: Pleister plafonds traphal + keuken + stookplaats + berging

Geen asbest

#	Type	Referentie	Resultaat
9.1	Mengmonster	MM02	Geen asbest

Beschrijving	Pleister plafonds traphal + keuken + stookplaats + berging
Omgeving	Binnen
Primaire drager	Plafond
Bindmiddel van materiaal	Gips - kalk
Gebondenheid op basis van bindmiddel	Niet-hechtgebonden
Hoeveelheid (oppervlakte - dikte - aantal)	• 23,00 m <sup>2</sup> - 2,00 cm - 1 stuk
Totaal volume	0,46 m <sup>3</sup>
Identificatiemethode	Vaststelling met monstername
Destructieve handeling voor identificatie	Nee
Opmerking	De oppervlakte is een schatting van de plafonds die bemonsterd werden.
