Asbestinventarisatetest

Hoge Olm 6, 9030 Gent

Attestnummer : 20250708-000300.001

Uitgegeven op : 08.07.2025

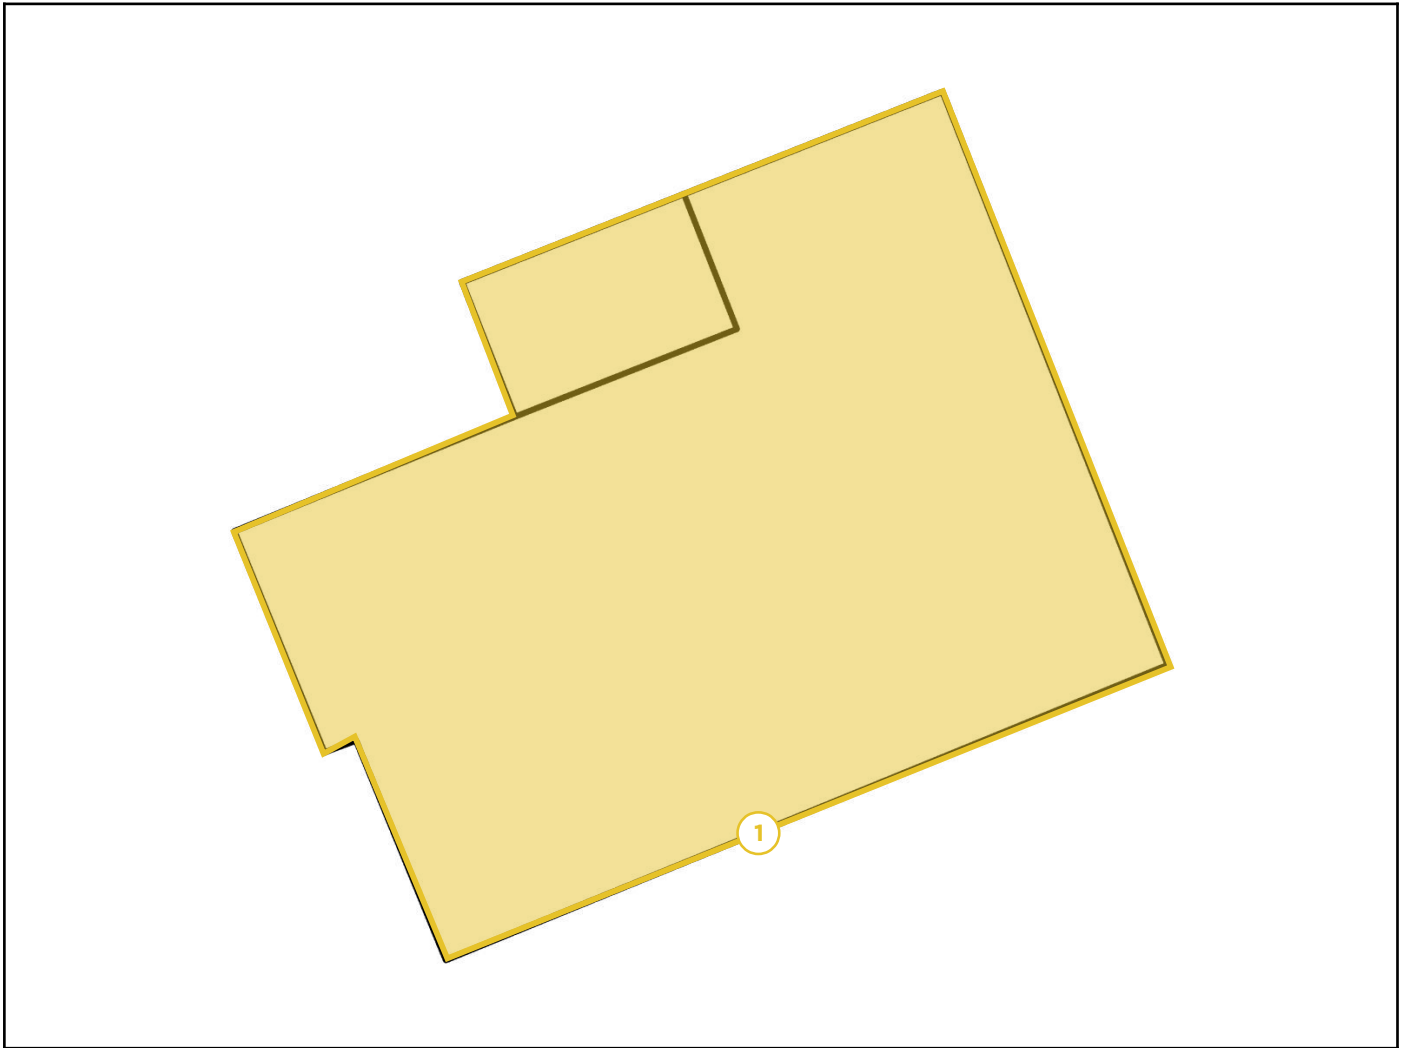
Plan 1.5: Hoofdgebouw plan

Beschrijving	Type	Actie
1. Onderdakplaten	Asbestmateriaal	Zorgvuldig beheren

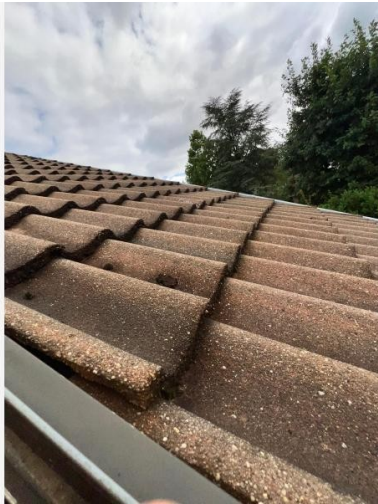
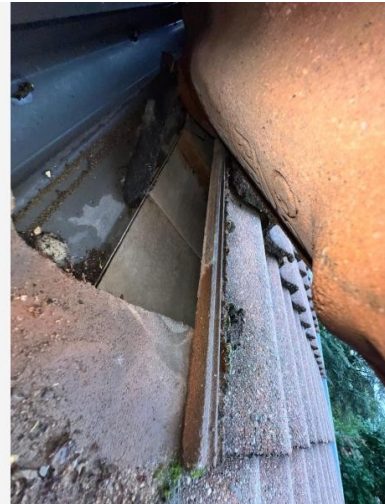
Risicobeoordeling

Eindbeoordeling materiaalrisico	Zeer laag materiaalrisico en/of zeer lage kans op vezelvrijgave
---------------------------------	---

Gebondenheid	Categorie 1: hechtgebonden in oorsprong
Asbestsoort (vezeltype)	Crocidoliet aanwezig
Asbestconcentratie	Laag (< 50%)
Afschermingsgraad van het gehele materiaal	Stootvaste afscherming of omkasting
Toestand van het materiaal	Onbeschadigd, niet verweerd

Beschrijving	Onderdakplaten
Omgeving	Binnen
Primaire drager	Schuin dak
Asbestmateriaal	Plaat, paneel, tablet - Type Menuiserie
Bindmiddel van asbestmateriaal	Cement
Gebondenheid op basis van bindmiddel	Hecht
Hoeveelheid (oppervlakte - dikte - aantal)	• 339,83 m ² - 0,50 cm - 1 stuk
Totaal volume	1,699 m ³
Eenvoudig bereikbaar	Ja
Bevestigingswijze	• Genageld, geniet
Identificatiemethode	Vaststelling zonder monsternamen
Destructieve handeling voor identificatie	Nee

Het asbestmateriaal valt onder de mijlpaal van 2040.

- Zorg voor een veilig beheer en verwijder dit asbestmateriaal wanneer het bij werken eenvoudig bereikbaar wordt. Controleer de toestand jaarlijks op wijzigingen.

- Eenvoudige handelingen: enkel door erkend asbestverwijderaar
Deze verwijdermethode valt onder de vorm van eenvoudige handelingen 'enkel door een erkend asbestverwijderaar' conform de VLAREM en de Codex Welzijn op het werk aangezien de kans op schadevorming tijdens de verwijderingswerken zeer groot is. Alle maatregelen opgenomen in de wetgeving moeten strikt nageleefd worden.

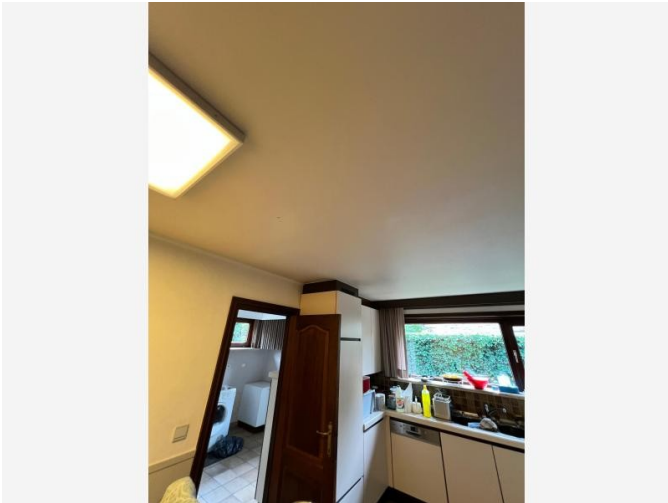
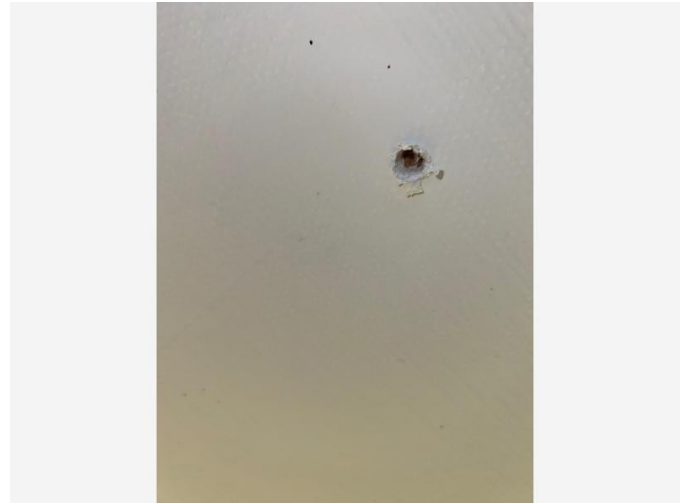
Fiche 2: Pleisterwerk plafonds

Geen asbest

#	Type	Referentie	Resultaat
2.1	Mengmonster	MM02	Geen asbest

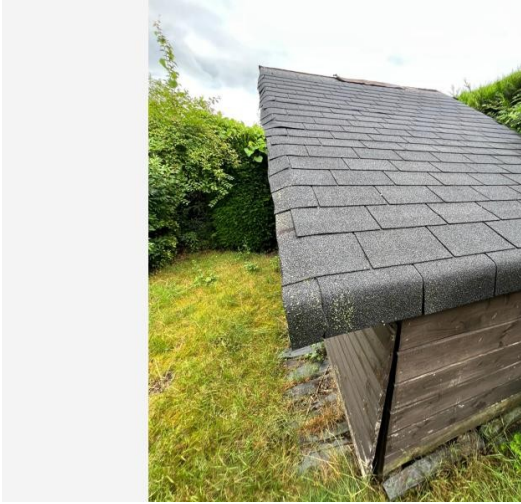
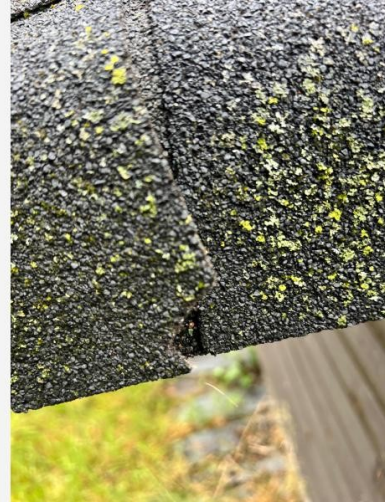
Fiche 3: Roofing shingles tuinhuis

Geen asbest

#	Type	Referentie	Resultaat
3.1	Puntmonster	MM03	Geen asbest

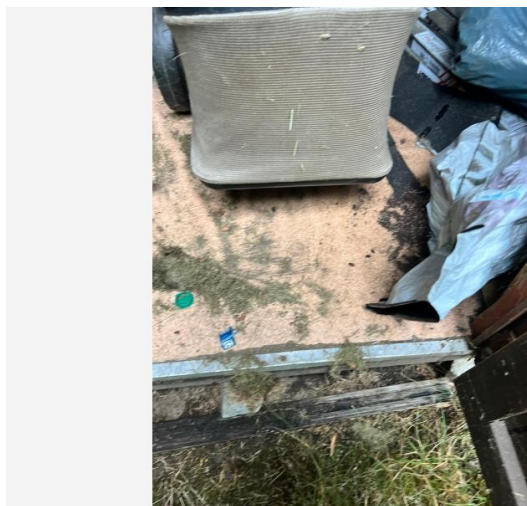
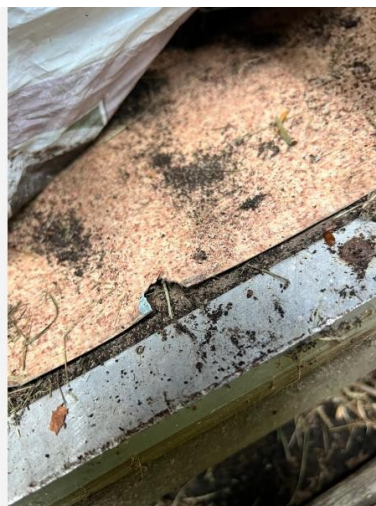
Fiche 4: Vloerzeil

Geen asbest

#	Type	Referentie	Resultaat
4.1	Puntmonster	MM04	Geen asbest

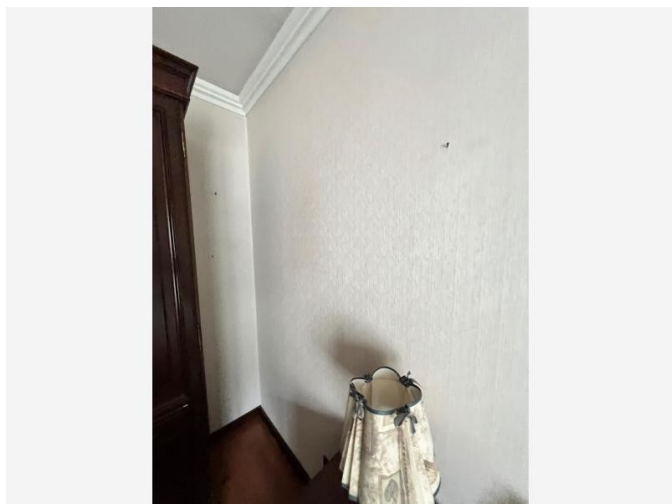
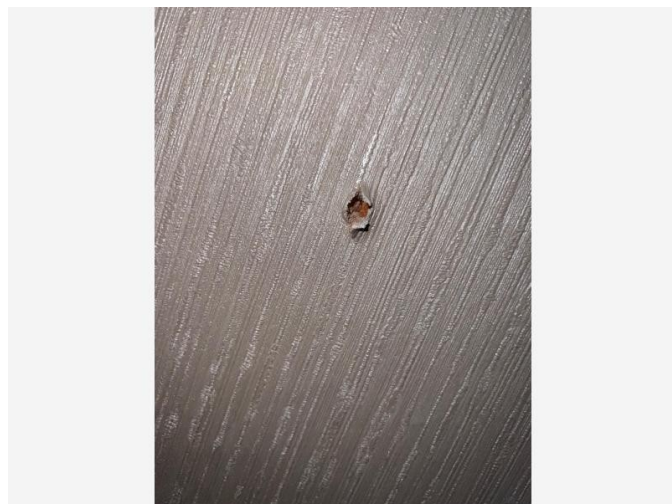
Fiche 5: Pleisterwerk muren

Geen asbest

#	Type	Referentie	Resultaat
5.1	Mengmonster	MM01	Geen asbest
