Asbestinventarisatetest

Spaansebrugstraat 92, 3800 Sint-Truiden

Attestnummer : 20250722-000187.000

Uitgegeven op : 22.07.2025

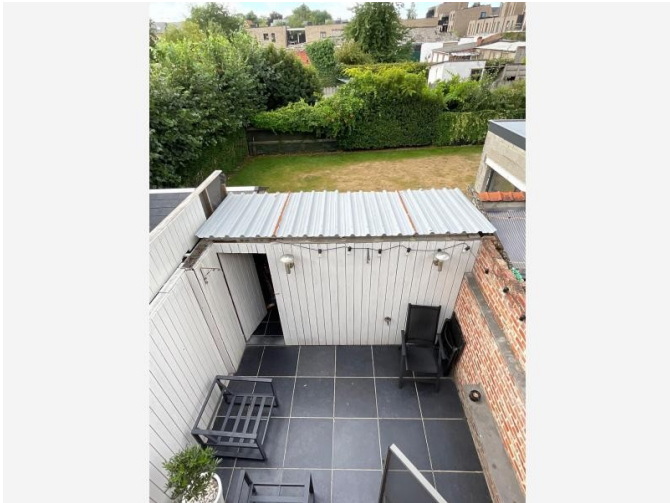
Steeldeck is een geprofileerde staalplaat

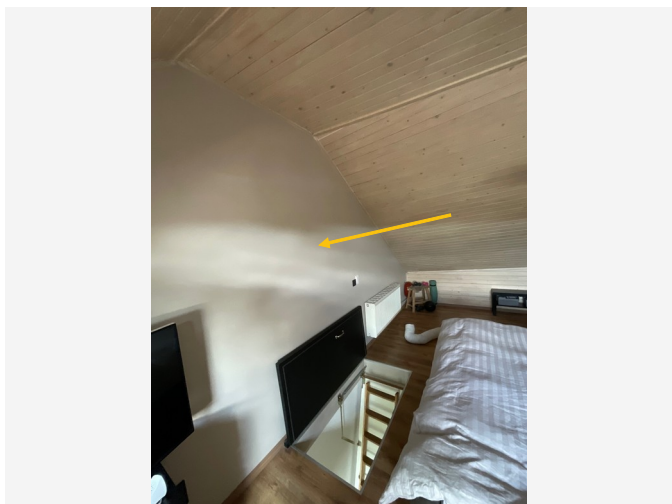
- wanden en/of plafonds vervaardigd uit gipsplaten.
- Mogelijk asbesthoudende materialen achter de constructie aanwezig.
- Mogelijk asbesthoudende afsmeerlaag tussen de platen. (afsmeerlaag niet waarneembaar)
- Aanvullend destructief onderzoek uit te voeren.

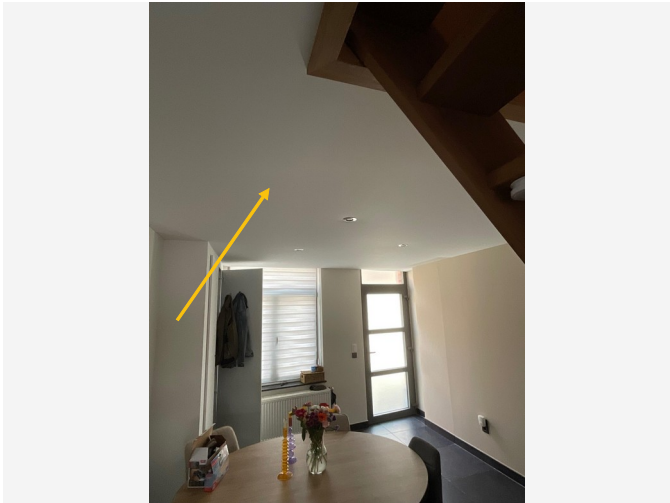
- Een spanplafond (niet asbest-verdacht) is een strak, naadloos plafond dat onder het bestaande plafond wordt gespannen. Het bestaat uit een speciaal kunststofdoek (meestal pvc of polyester)
- Mogelijk asbesthoudende materialen aanwezig achter de constructie
- Aanvullend destructief onderzoek uit te voeren.

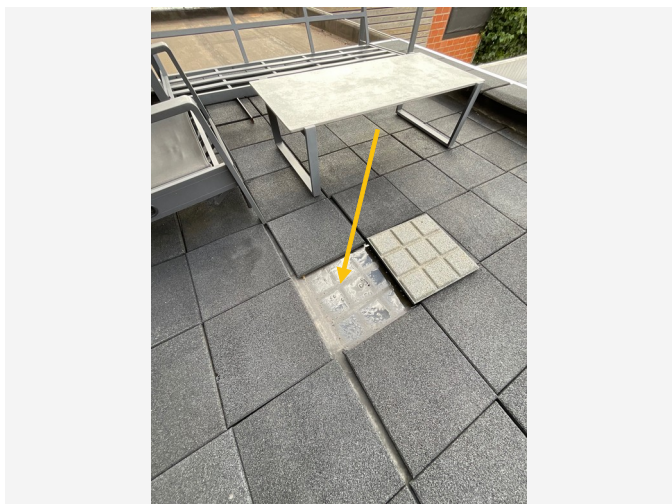
EPDM staat voor ethyleen, propyleen, diene en monomeer. EPDM is een eenlaagse synthetische dakrubber

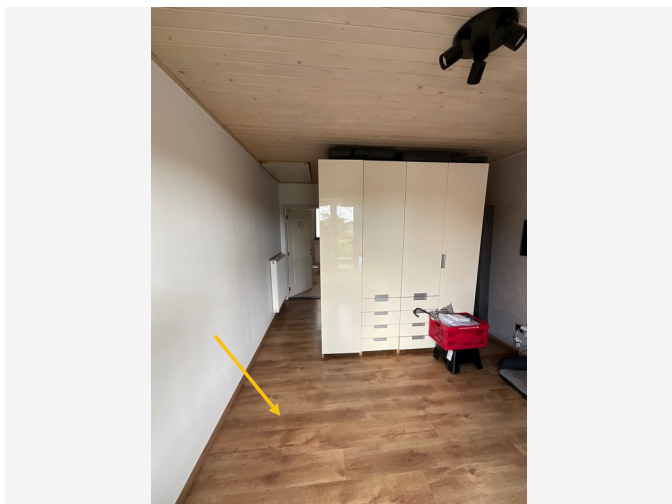
Een laminaatvloer is een gelaagde vloer met een watervaste, gelijmde HDF-plaat als kern.

Inspectie van de onderliggende lagen niet mogelijk zonder uitbreiding naar een destructief onderzoek.

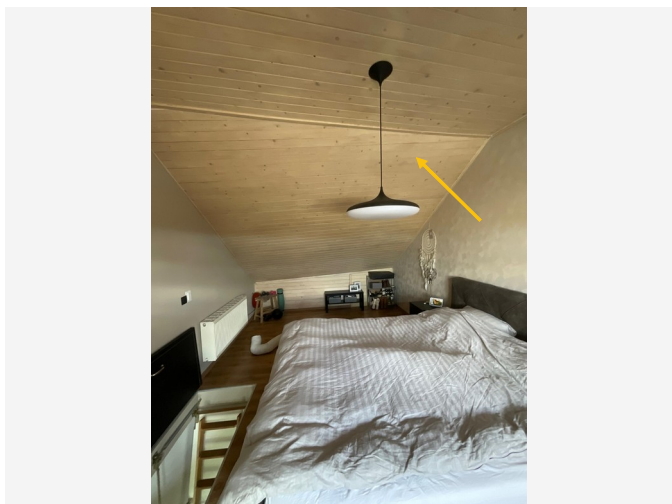
- Wanden & Plafonds vervaardigd uit houten/kunststof Klikpanelen. (niet-asbestverdacht)
- Mogelijk asbesthoudende materialen aanwezig achter de constructie
- Aanvullend destructief onderzoek uit te voeren.

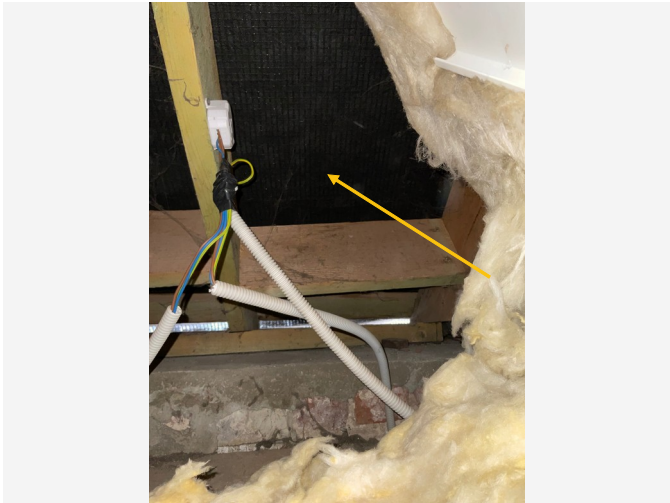
Onderdak uit Kunststof.
(controle via zolder)

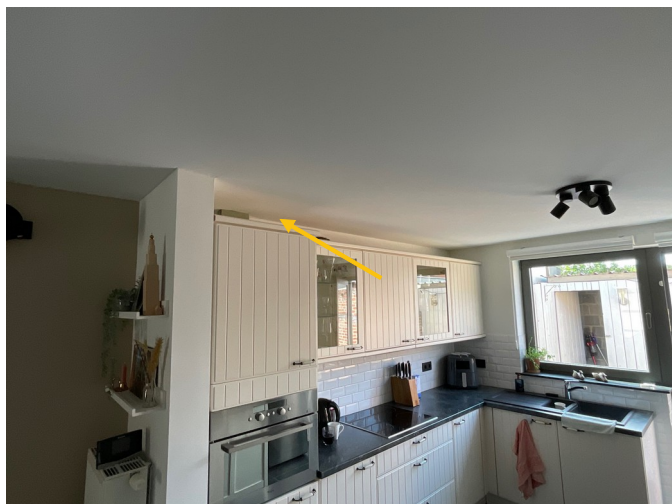
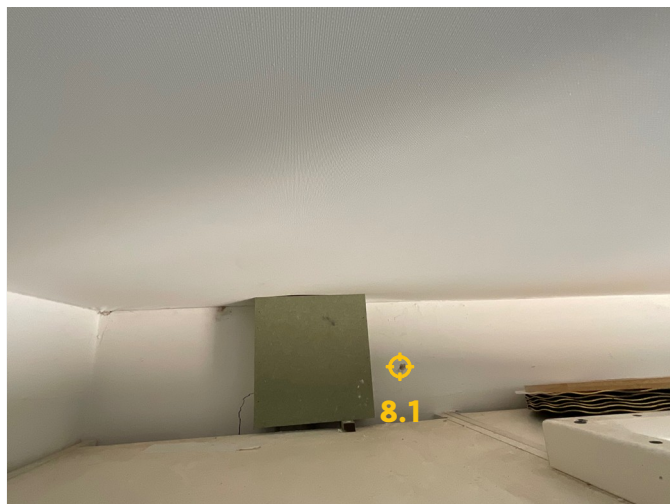
Fiche 8: Pleisterwerk wanden

Geen asbest

#	Type	Referentie	Resultaat
8.1	Mengmonster	Mn1 pleister wand	Geen asbest

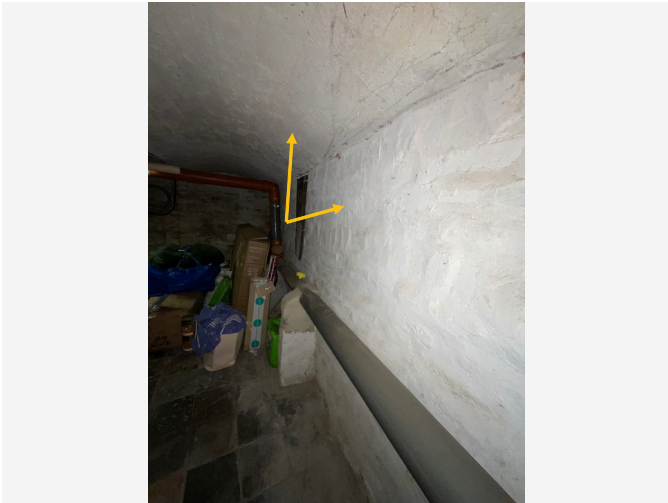
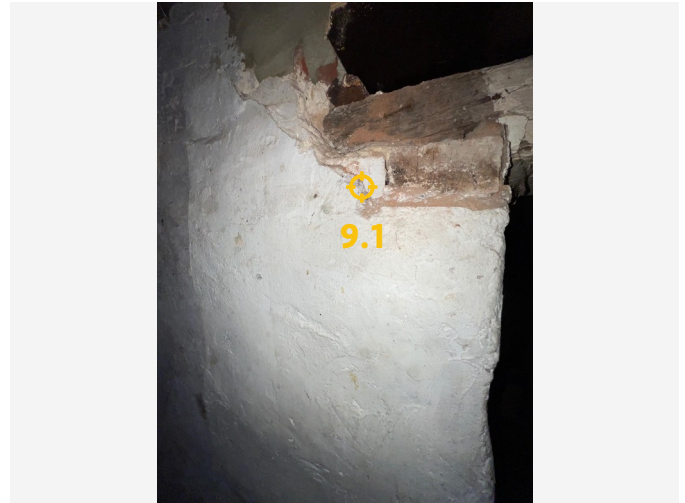
Fiche 9: Cementpleister (kelder)

Geen asbest

#	Type	Referentie	Resultaat
9.1	Puntmonster	Mn2 Cementpleister kelder	Geen asbest
