# Asbestinventarisatattest

Franklin Rooseveltplein 7, 9600 Ronse

Attestnummer : 20250723-000181.000

**Niet-asbestveilig**

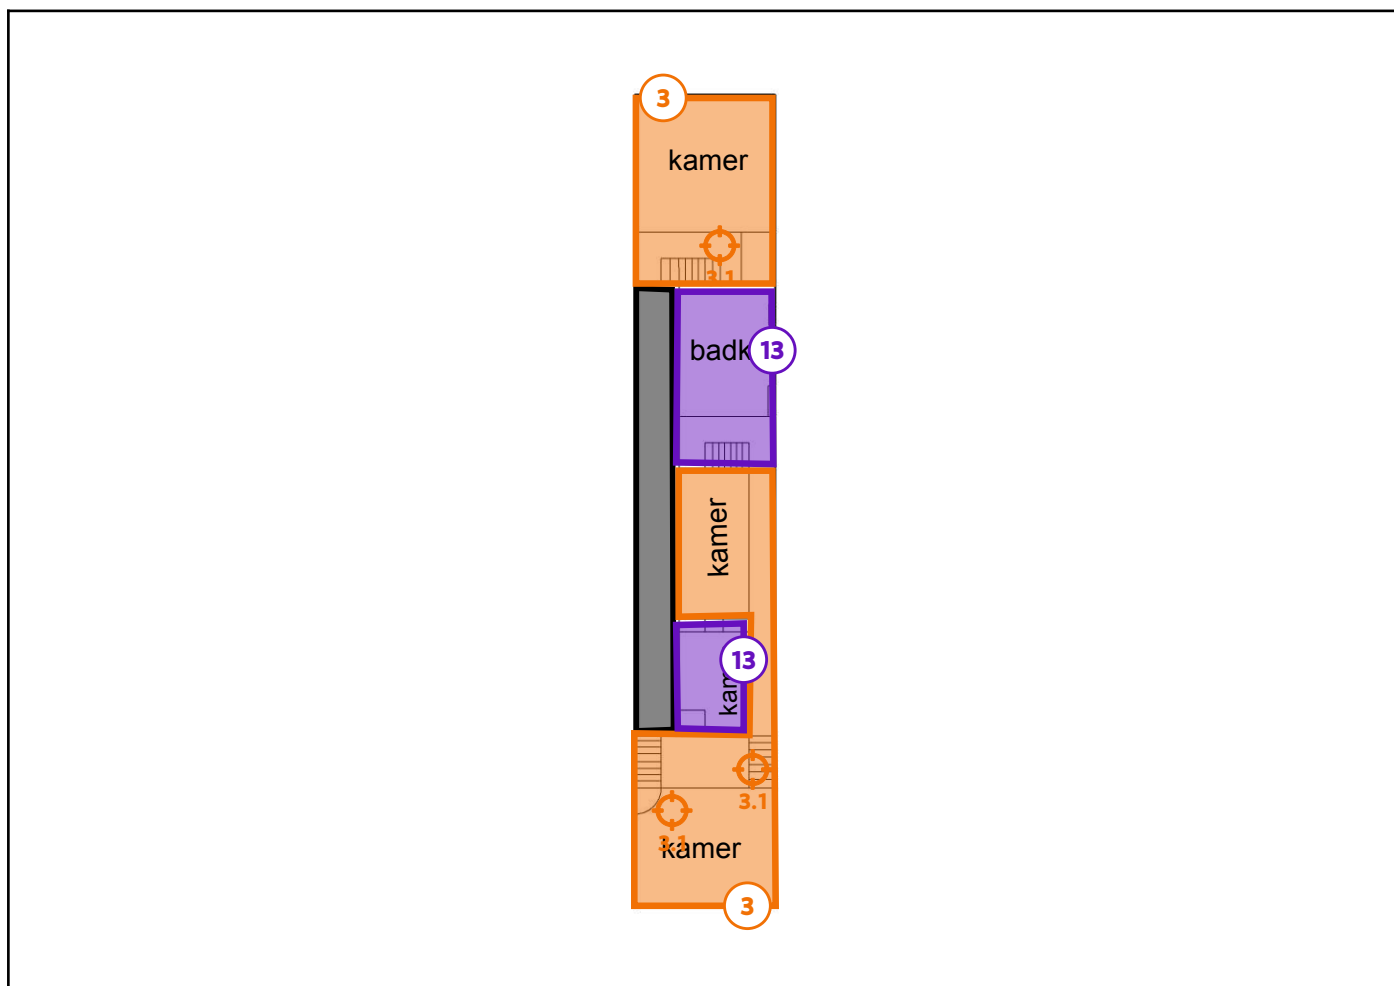
## Plan 1.5: Verdiep 1

Beschrijving	Type	Actie
3. PLEISTER PLAFOND VERDIEP 1 + 2	Asbestmateriaal	Maatregelen nemen
3.1 Code: mm11	Mengmonster	-
13. VERLAAGD PLAFOND	Advies	-

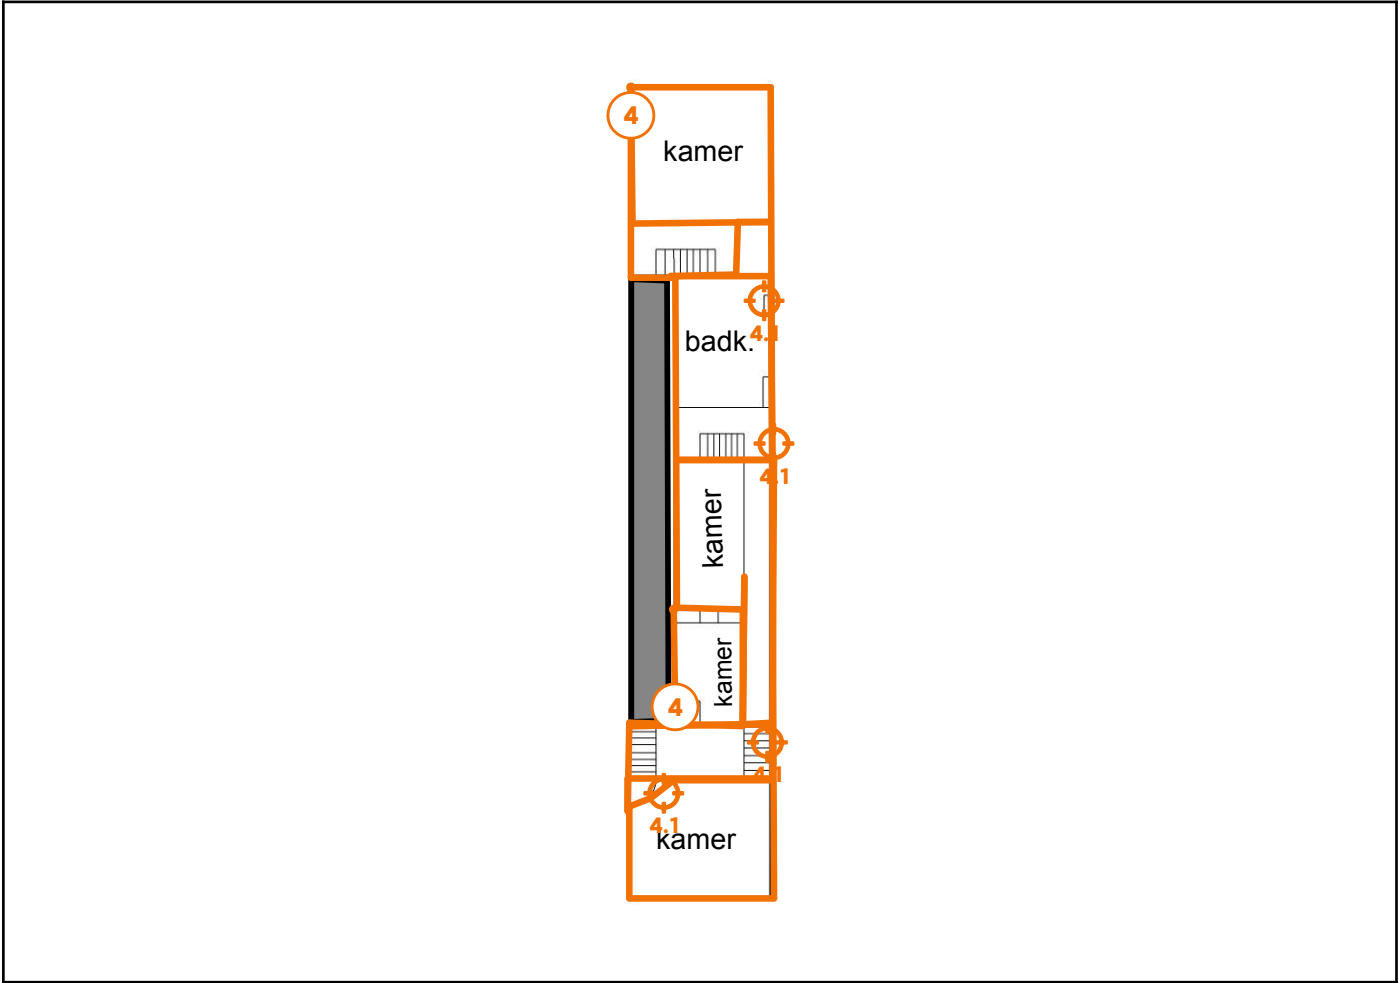
# Plan 1.7: Verdiep 1

Beschrijving	Type	Actie
4. PLEISTER MUREN VERDIEP 1 + 2	Asbestmateriaal	Maatregelen nemen
4.1 Code: mm10	Mengmonster	-

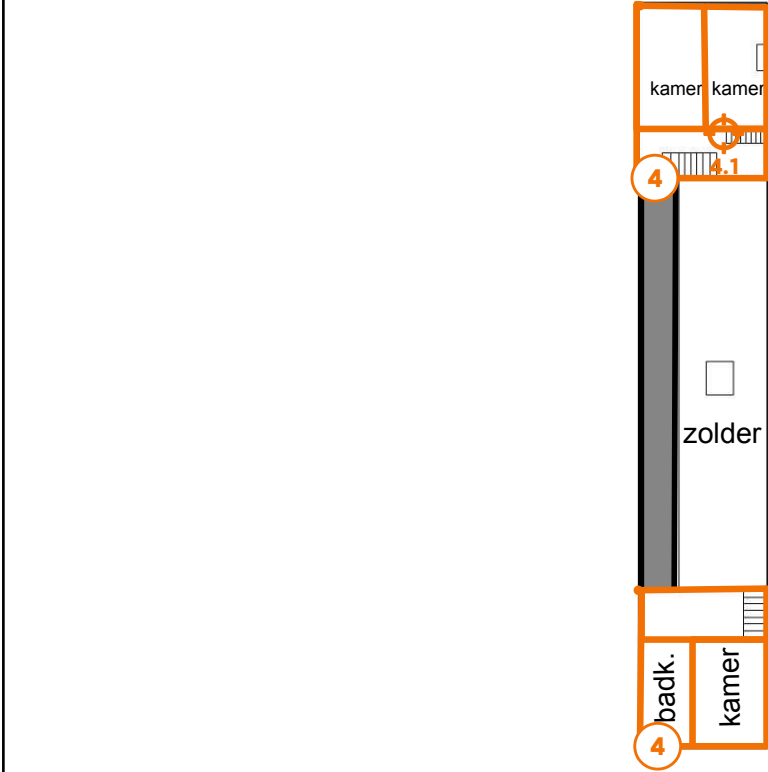
# Plan 1.9: Verdiep 2

Beschrijving	Type	Actie
4. PLEISTER MUREN VERDIEP 1 + 2	Asbestmateriaal	Maatregelen nemen
4.1 Code: mm10	Mengmonster	-

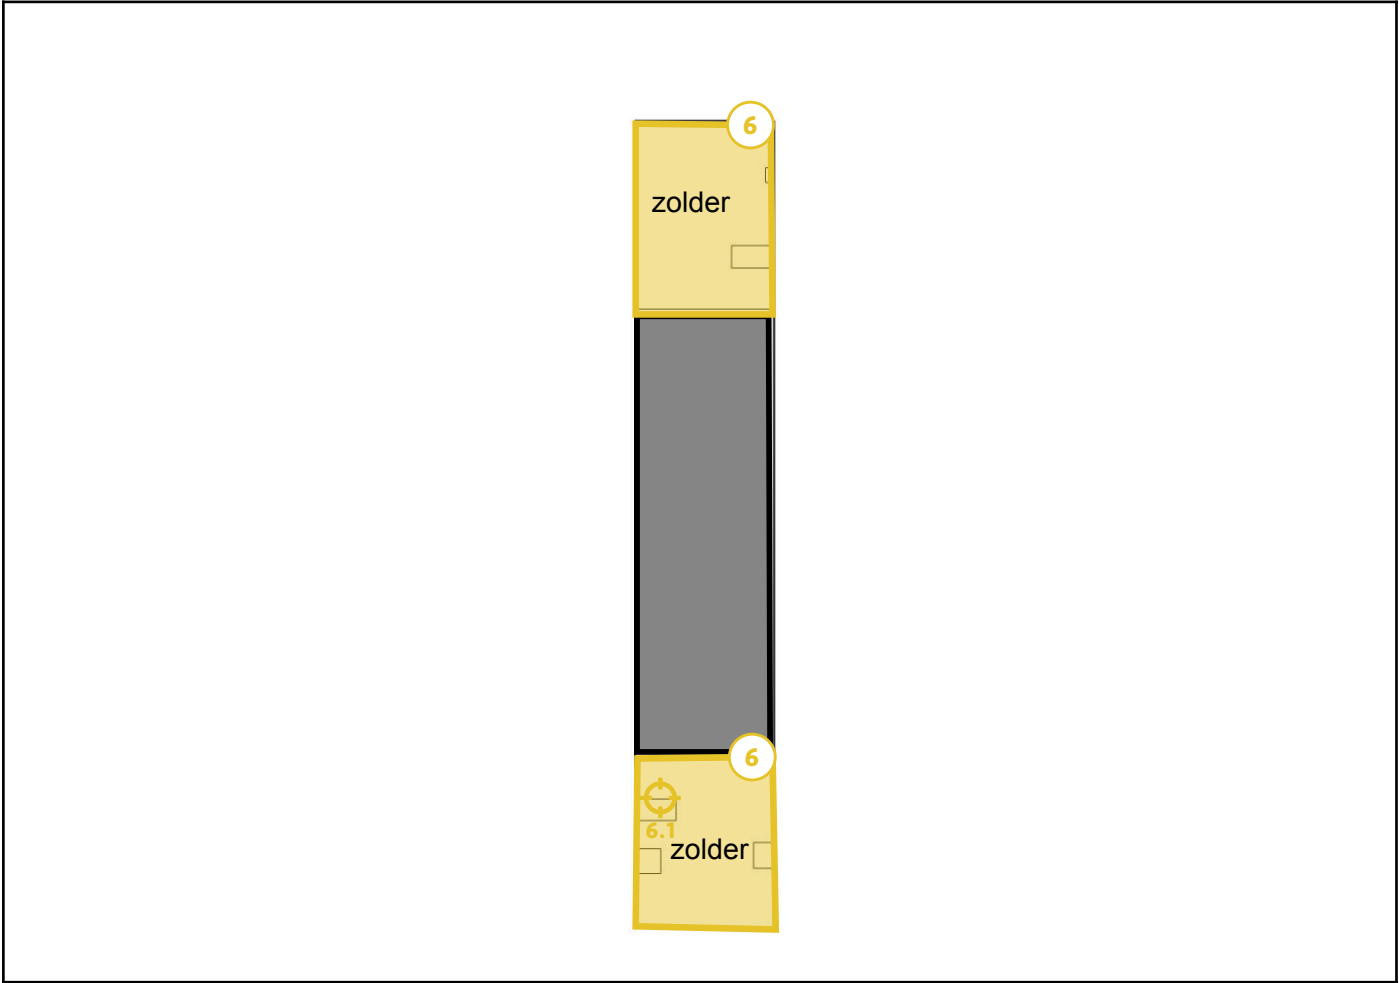
# Plan 1.12: Verdiep 3

Beschrijving	Type	Actie
6. ONDERDAK (VOLLEDIG ZICHTBAAR)	Asbestmateriaal	Zorgvuldig beheren
6.1 Code: mm16	Puntmonster	-

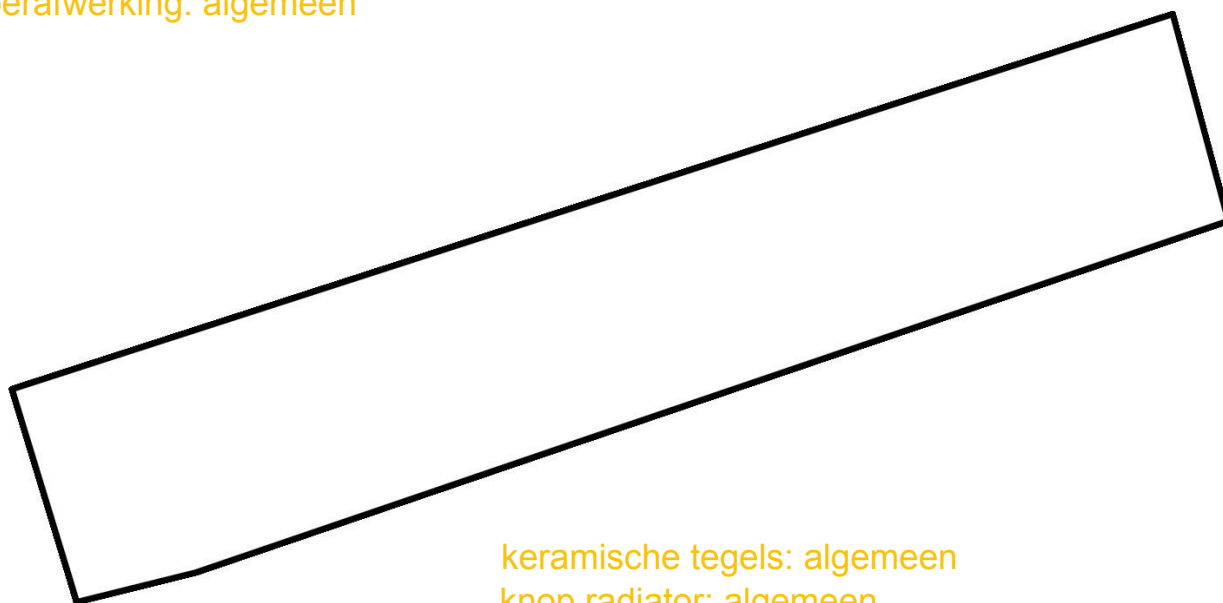
## Plan 1.17: Perceel algemeen

Beschrijving	Type	Actie
5. KNOP RADIATOR	Asbestmateriaal	Zorgvuldig beheren
16. TAPIJT (NIET-VERDACHT)	Advies	-
19. VLOERAFWERKING	Advies	-
20. VENSTERBANK (BINNEN)	Advies	-
21. ONDERGRONDSE LEIDINGEN	Advies	-
24. RADIATOR	Advies	-
25. NIET-DESTRUCTIEF ONDERZOEK	Advies	-

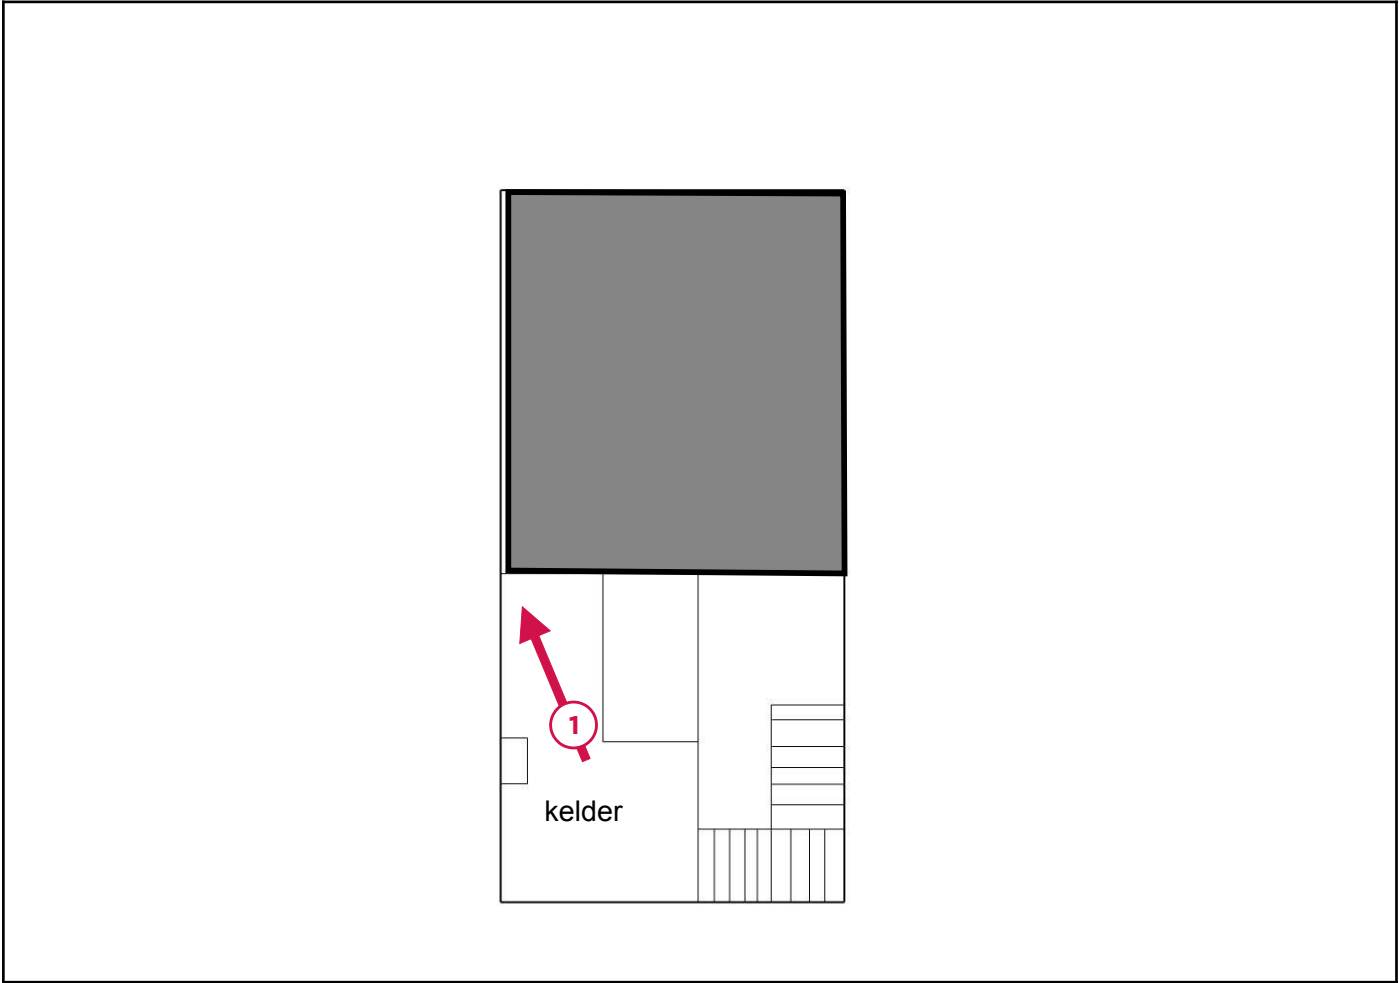
# Plan 2.3: Verdiep -1

Beschrijving	Type	Actie
1. ASBESTVERDACHT AFVAL	Asbestmateriaal	Dringend verwijderen

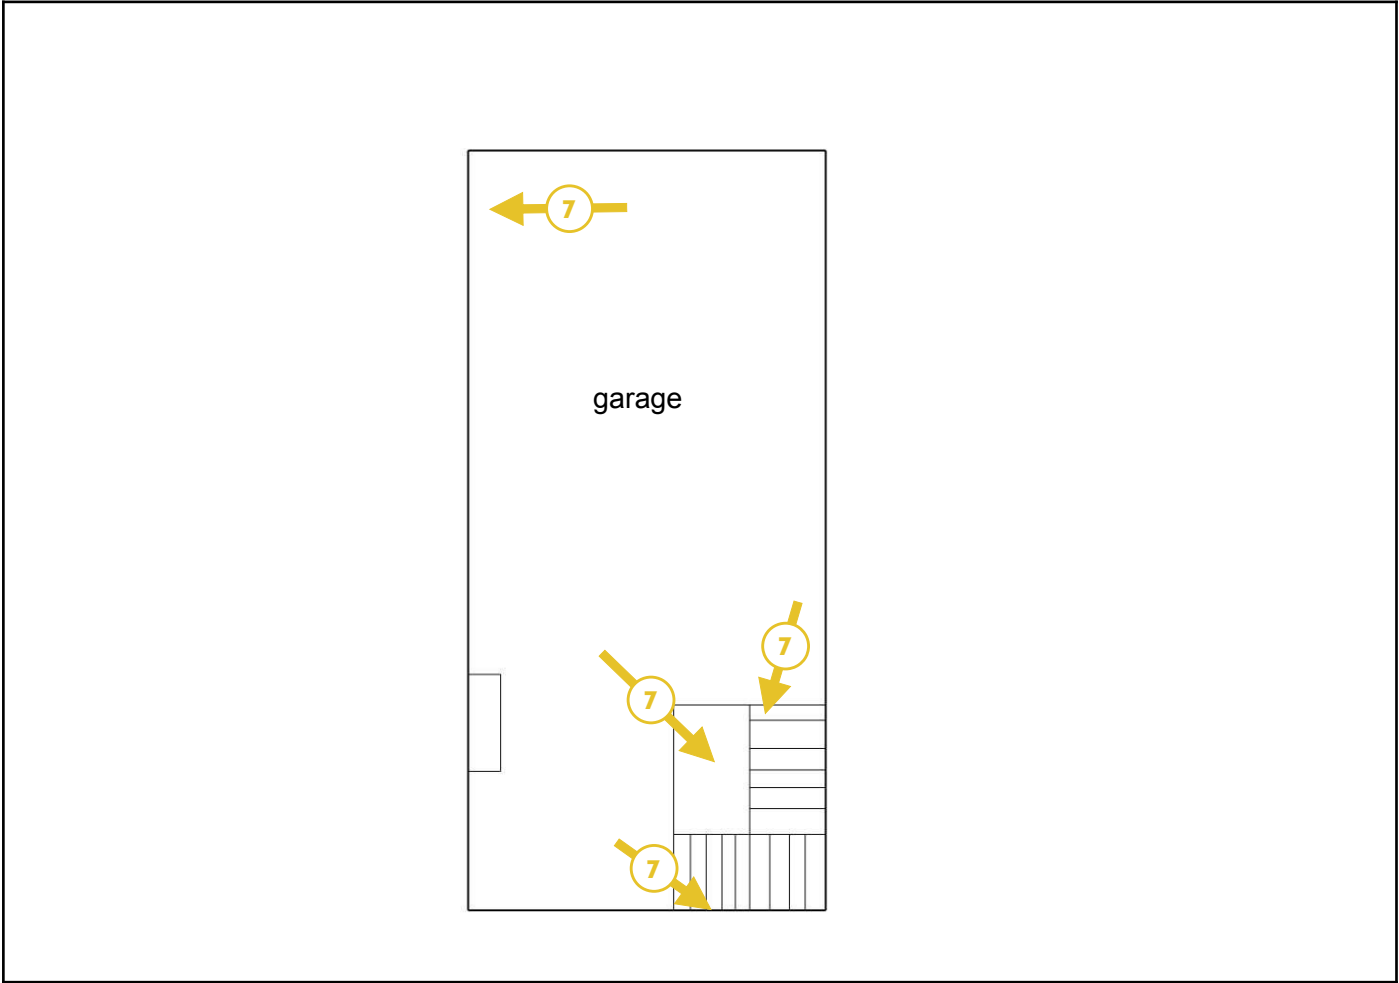
# Plan 2.6: Verdiep 0

Beschrijving	Type	Actie
7. BAKELIET	Asbestmateriaal	Zorgvuldig beheren

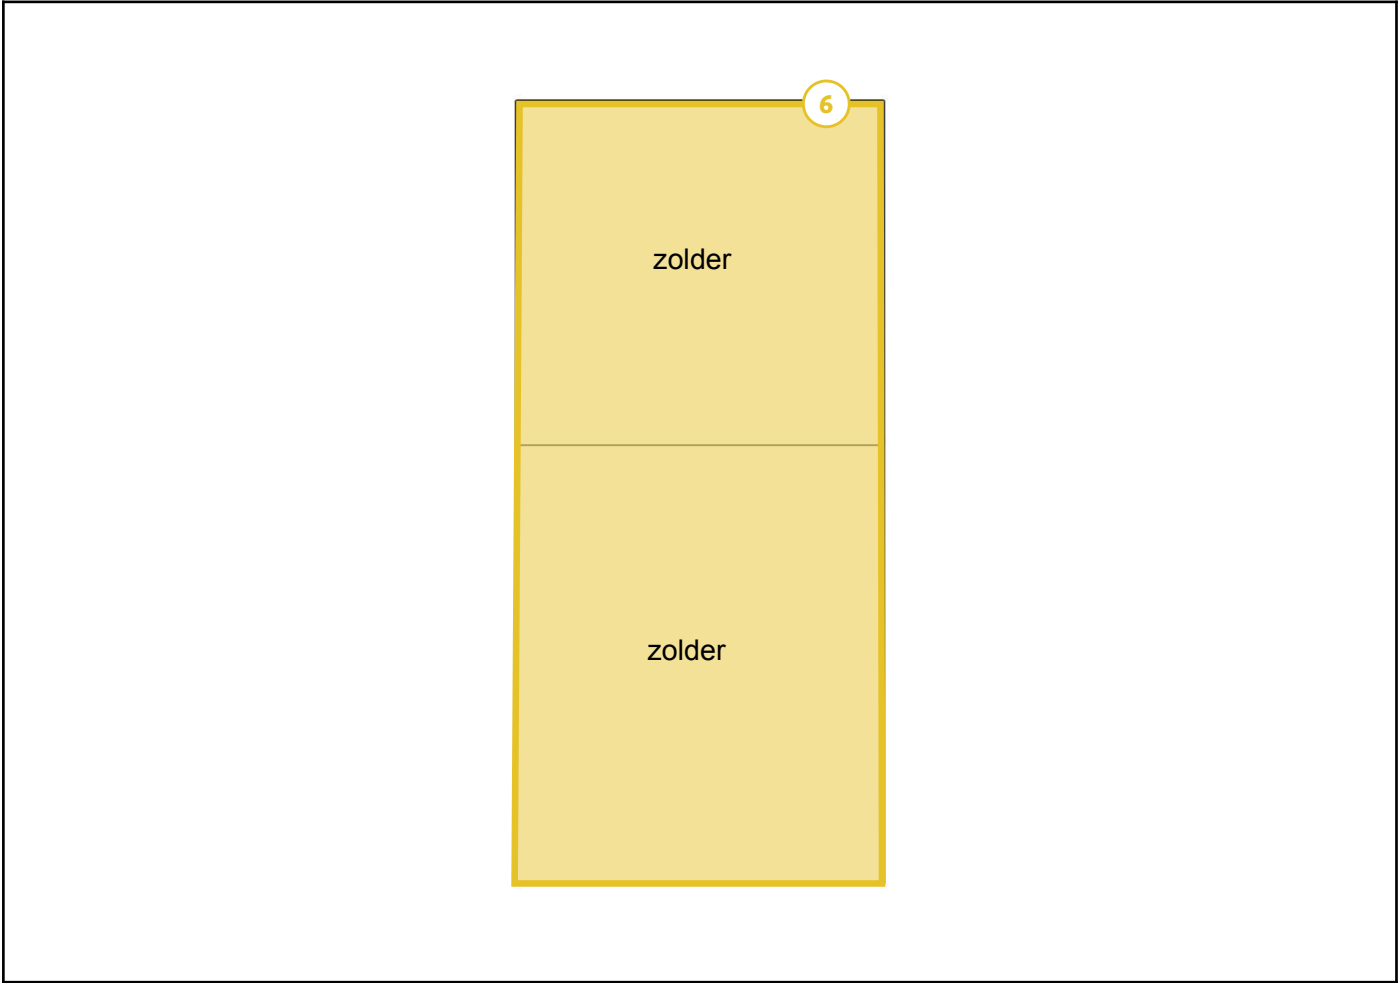
## Plan 2.9: Verdiep 2

Beschrijving	Type	Actie
6. ONDERDAK (VOLLEDIG ZICHTBAAR)	Asbestmateriaal	Zorgvuldig beheren

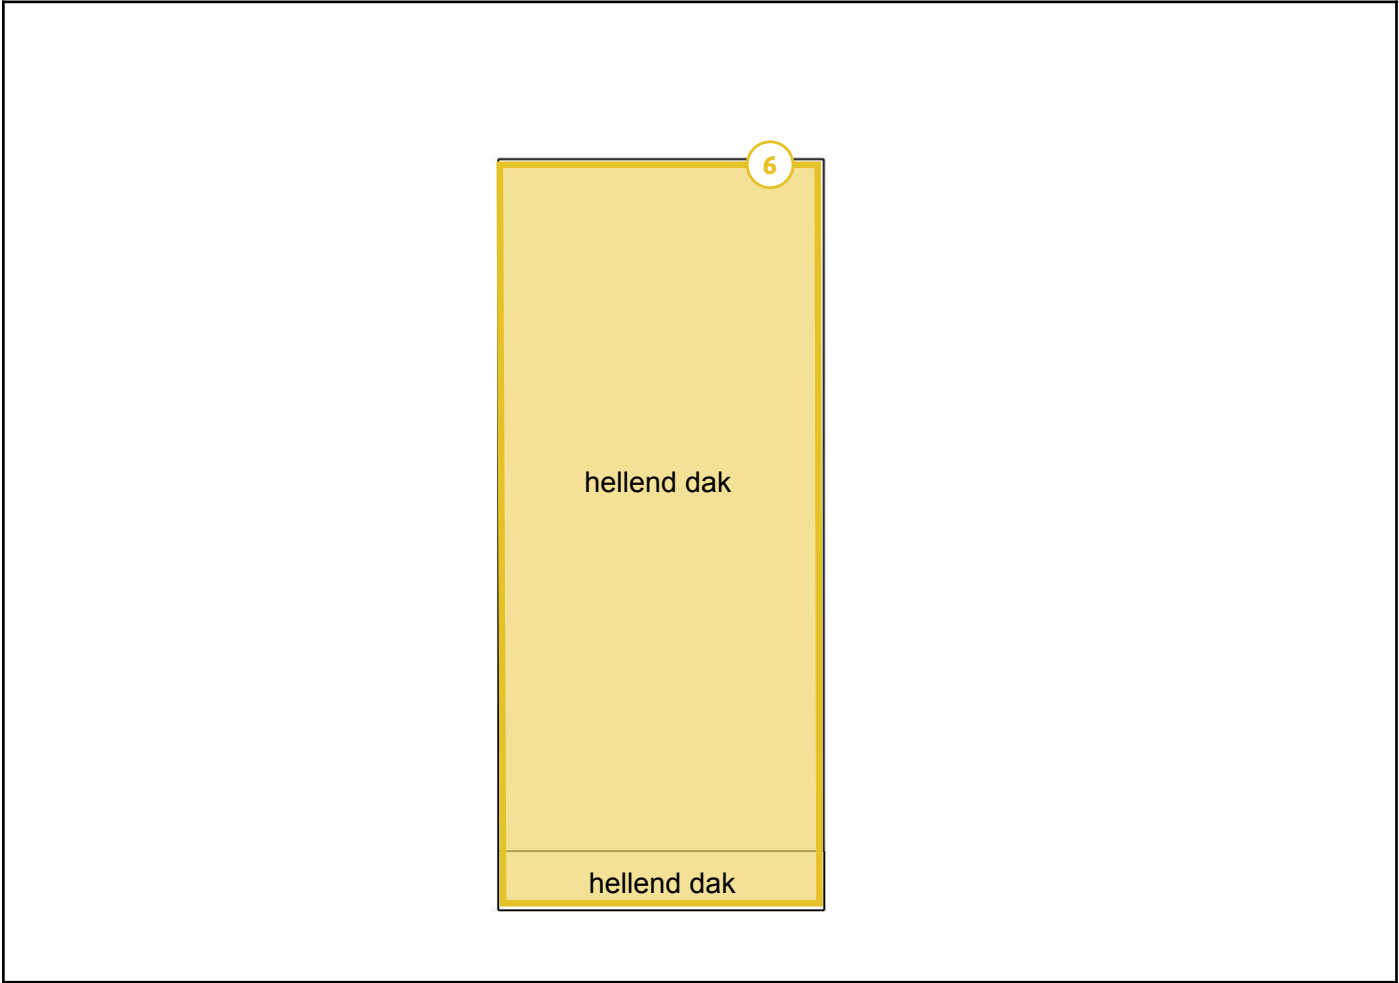
## Plan 2.12: Dakenplan

Beschrijving	Type	Actie
6. ONDERDAK (VOLLEDIG ZICHTBAAR)	Asbestmateriaal	Zorgvuldig beheren

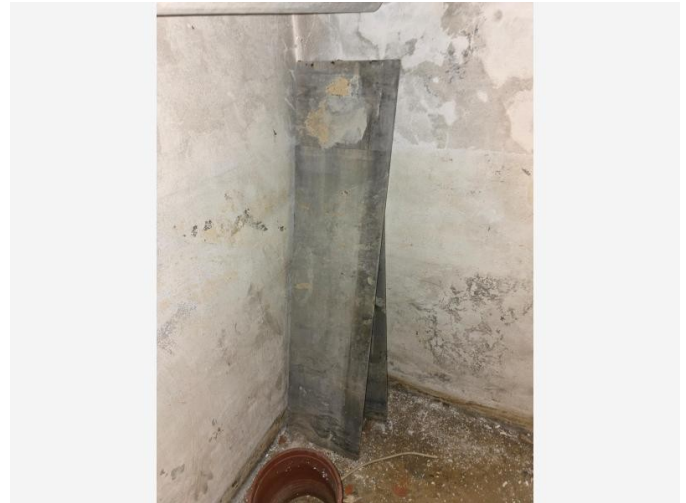
Het asbestmateriaal valt onder de mijlpaal van 2040.

**Dringend verwijderen**

- Verwijder het asbestafval.

- Eenvoudige handelingen: mag via doe-het-zelf of door werknemer(s) met opleidingsattest eenvoudige handelingen  
Deze hechtgebonden asbesttoepassing dient zorgvuldig verwijderd te worden zonder de huidige staat van het materiaal te veranderen. Breken of beschadigen van het materiaal is niet toegestaan. De verwijdering dient te gebeuren met eenvoudige handelingen.
