# Asbestinventarisatetest

Noord-Brabantlaan 85, 2300 Turnhout

Attestnummer : 20230130-000403.000

Uitgegeven op : 30.01.2023

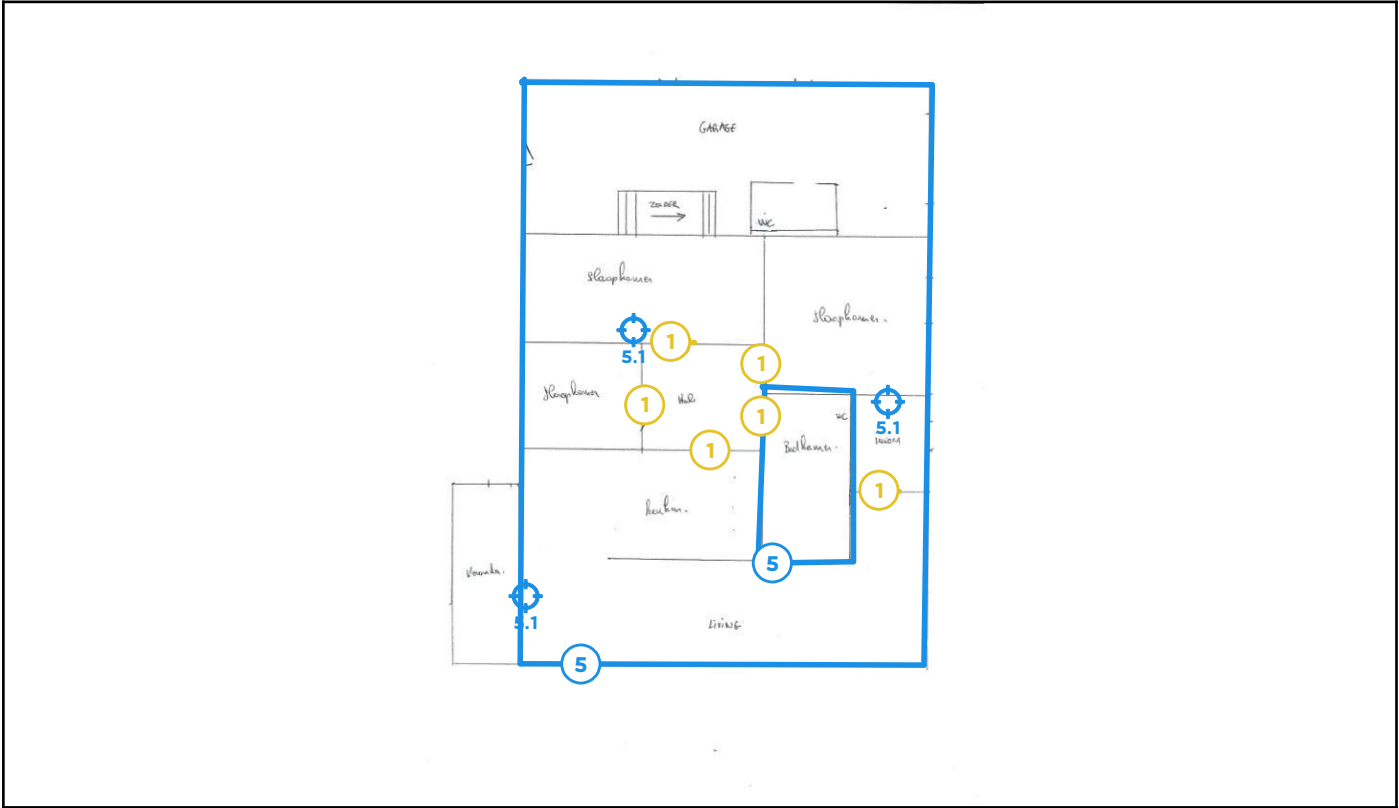
# Plan 1.1: gelijkvloers

Beschrijving	Type	Actie
1. dorpels in imitatiemarmer	Asbestmateriaal	Zorgvuldig beheren
5. pleisterwerk muren	Geen asbest	-
5.1 Code: 02	Mengmonster	-

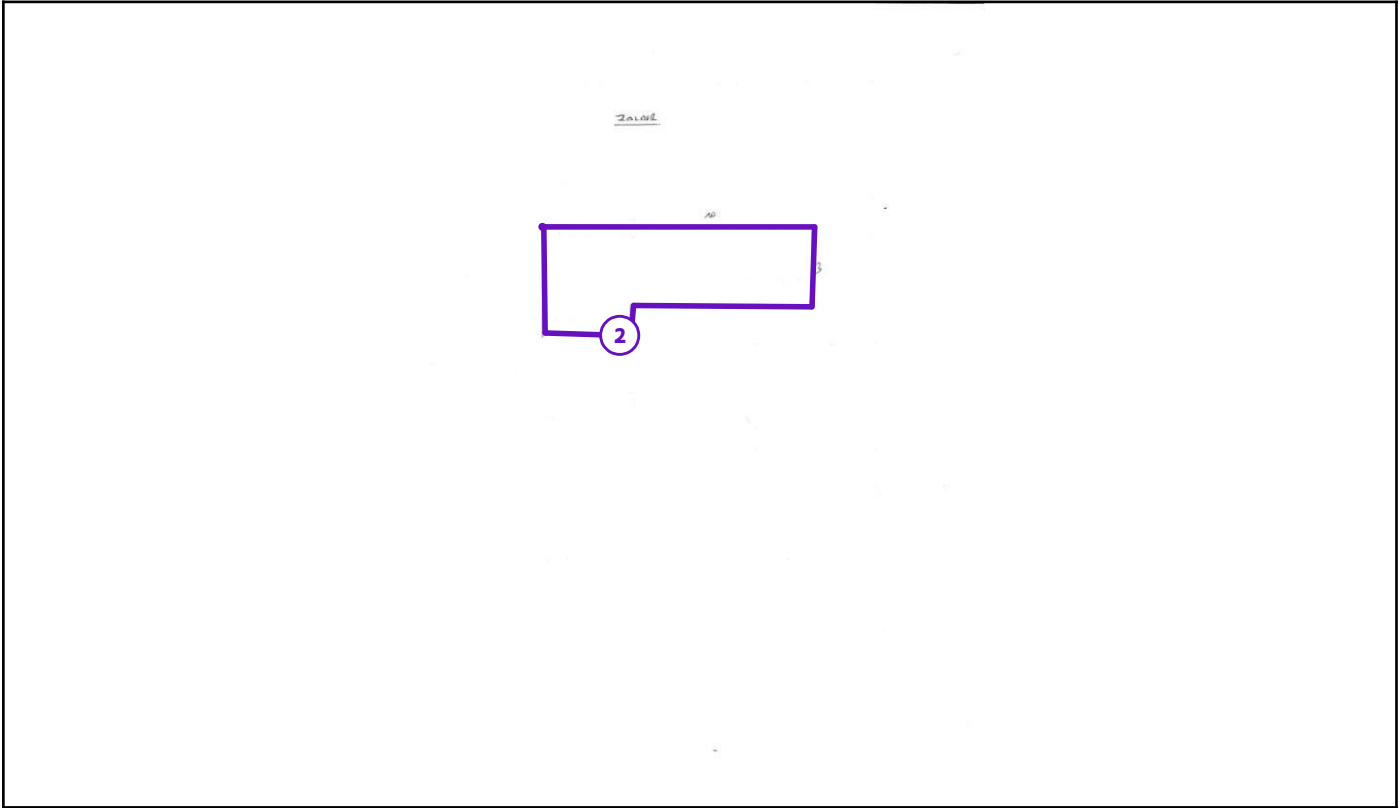
# Plan 1.2: zolder

Beschrijving	Type	Actie
2. Zolderruimte	Advies	-

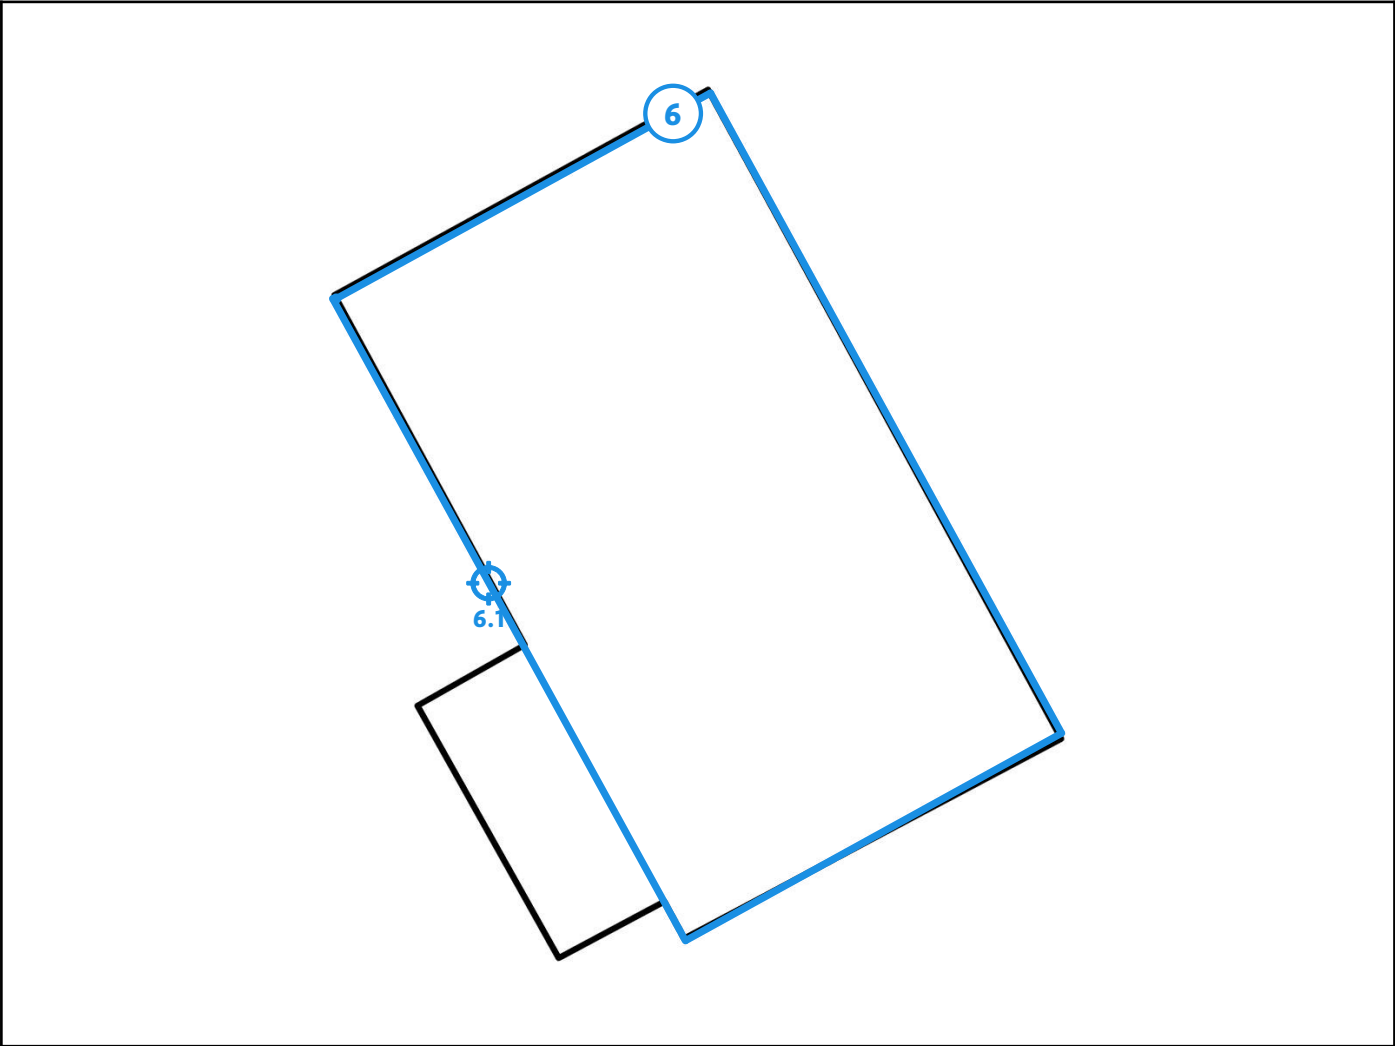
## Plan 1.3: Hoofdgebouw planbovenaanzicht

Beschrijving	Type	Actie
6. roofing dak huis	Geen asbest	-
6.1 Code: 01	Puntmonster	-

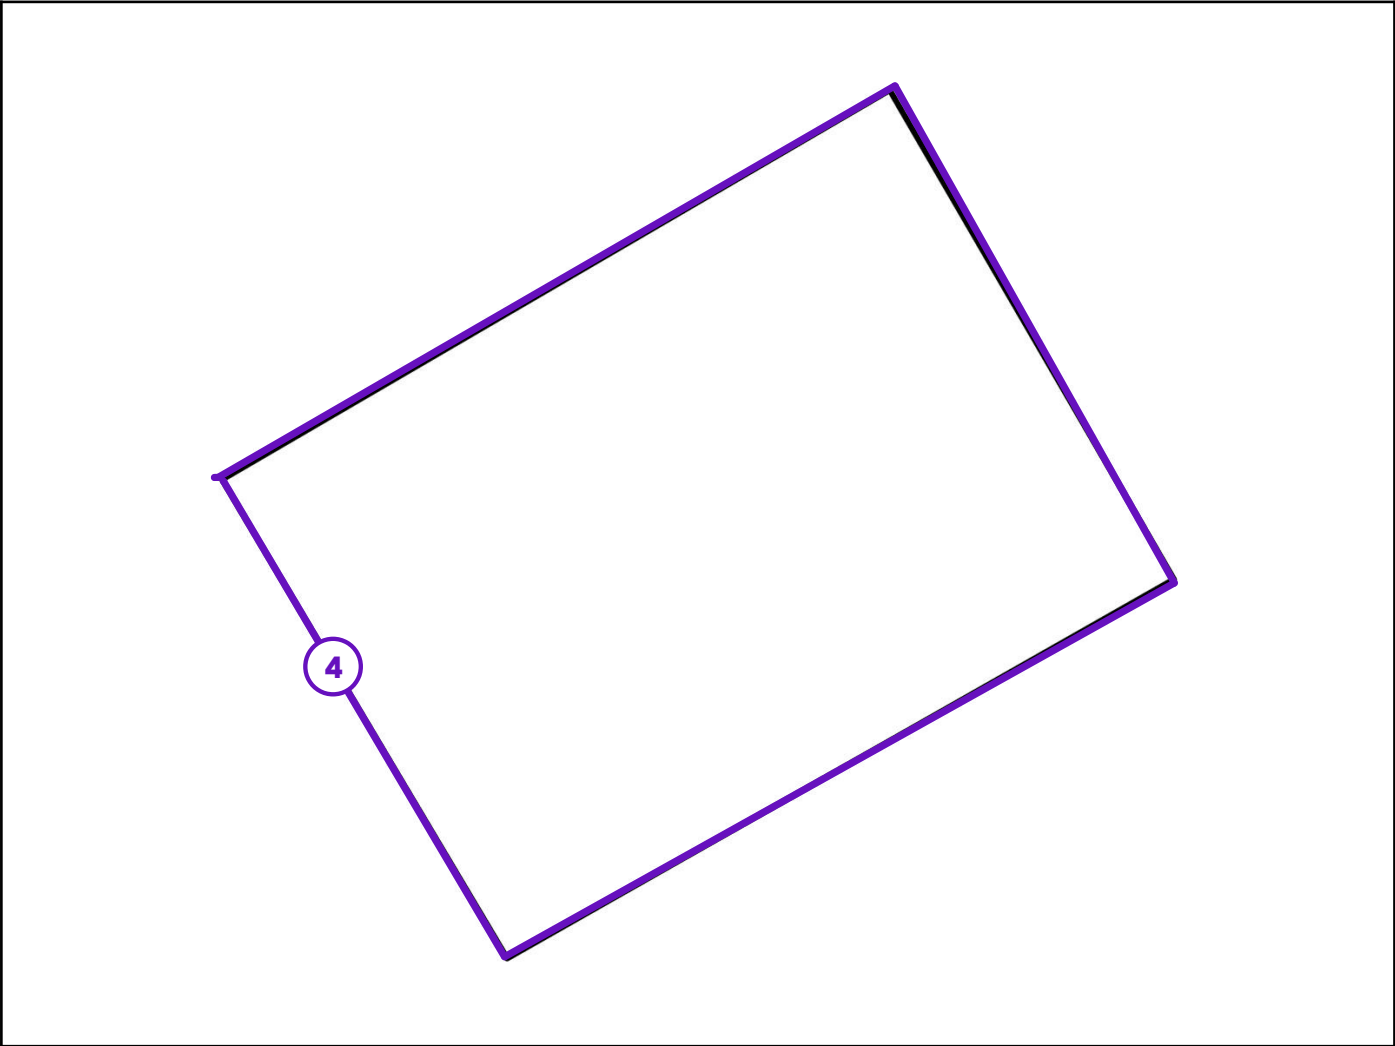
## Plan 2.1: Bijgebouw plan

Beschrijving	Type	Actie
4. Tuinhuis	Advies	-

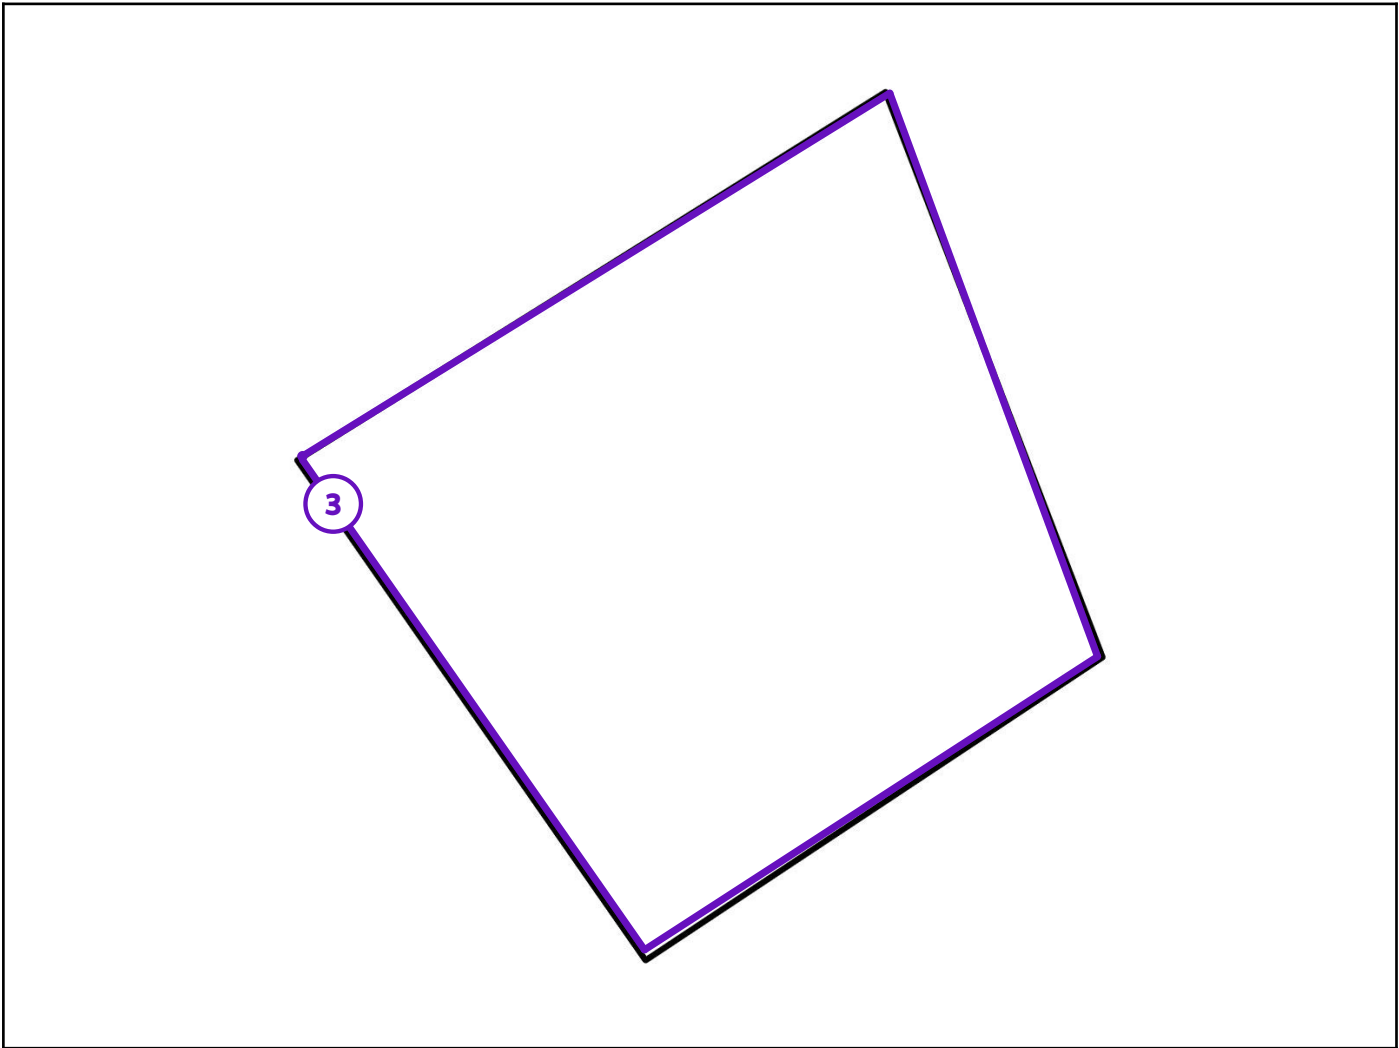
### Plan 3.1: Constructie plan

Beschrijving	Type	Actie
3. berghokje	Advies	-

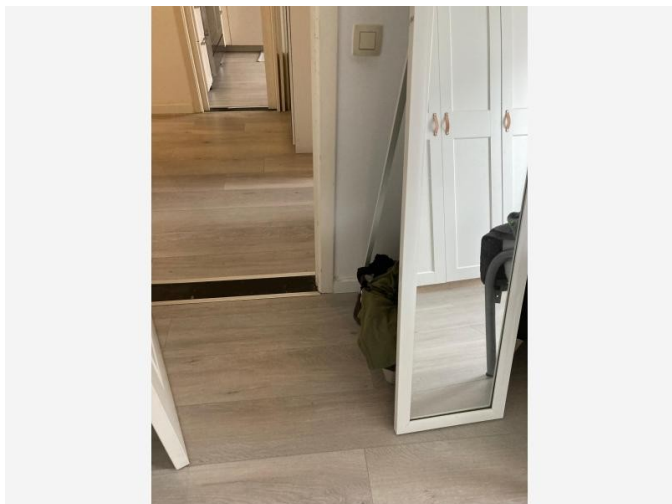
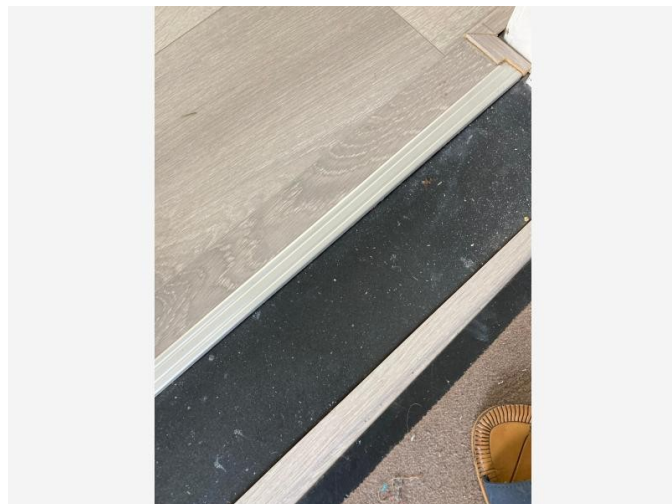
Het asbestmateriaal valt onder de mijlpaal van 2040.

Eindbeoordeling materiaalrisico	Zeer laag materiaalrisico en/of zeer lage kans op vezelvrijgave
---------------------------------	---

Gebondenheid	Categorie 1: hechtgebonden in oorsprong
Asbestsoort (vezeltype)	Alleen chrysotiel
Asbestconcentratie	Laag (< 50%)
Afschermingsgraad van het gehele materiaal	Geheel of deels (ook) vrij aan de binnenlucht
Toestand van het materiaal	Onbeschadigd, niet verweerd

Beschrijving	dorpels in imitatiemarmer
Omgeving	Binnen
Primaire drager	Vloer
Asbestmateriaal	Plaat, paneel, tablet - Type Massal
Bindmiddel van asbestmateriaal	Cement
Gebondenheid op basis van bindmiddel	Hecht
Hoeveelheid (oppervlakte - dikte - aantal)	• 0,30 m <sup>2</sup> - 1,50 cm - 6 stuks
Totaal volume	0,027 m <sup>3</sup>
Eenvoudig bereikbaar	Ja
Bevestigingswijze	• Verlijmd, ingegoten, versmeerd
Identificatiemethode	Vaststelling zonder monstername

Zorgvuldig beheren

- Zorg voor een veilig beheer. Vermijd het beschadigen van het asbestmateriaal. Controleer de toestand jaarlijks op wijzigingen.

- Eenvoudige handelingen: mag via doe-het-zelf of door werknemer(s) met opleidingsattest eenvoudige handelingen  
Deze toepassing kan verwijderd worden zonder beschadiging. Dit mag door een doe-het-zelver gebeuren. Nooit mechanisch werktuigen (slijpmolen,...) gebruiken. Zie richtlijnen ovam.vlaanderen.be

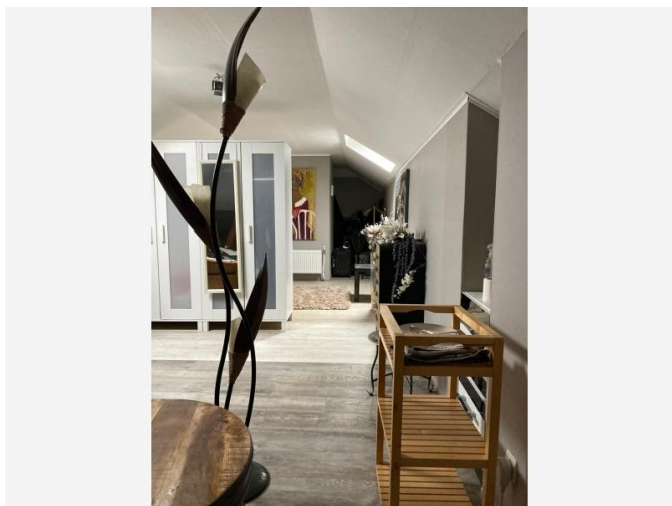
De zolderruimte wer volledig gerenoveerd met gyproc materialen.

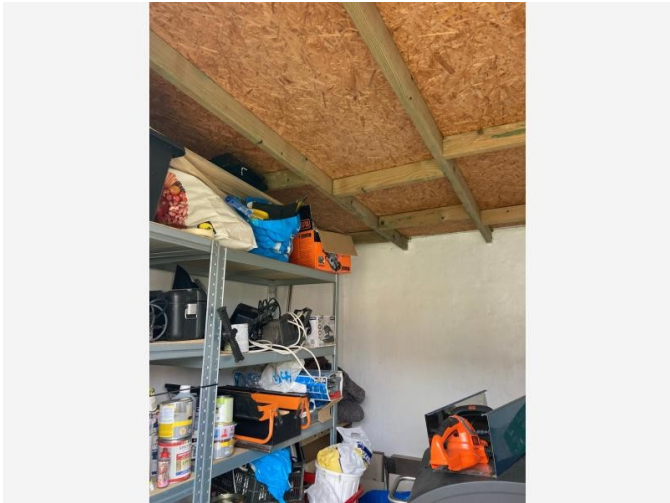
het dak van het berghokje is van metaal met OSB onderdakplaten.

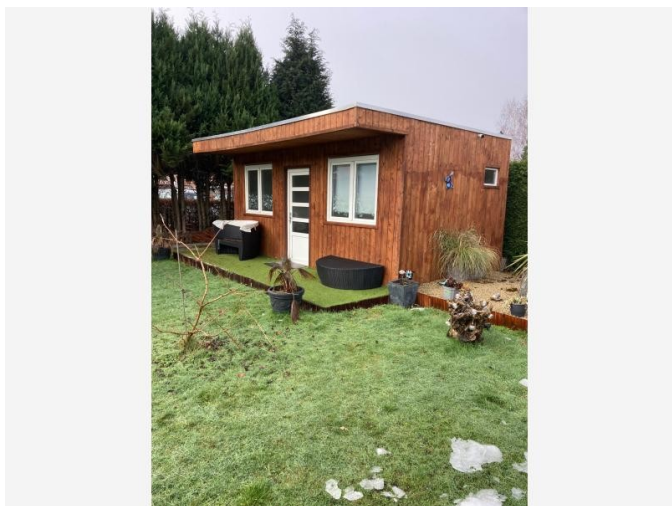
Het tuinhuis is recent. Volledig uit hout met EPDM dak bedekking.

Bewijsdocumenten: facturen houthandel Van Mechgelen 2021.

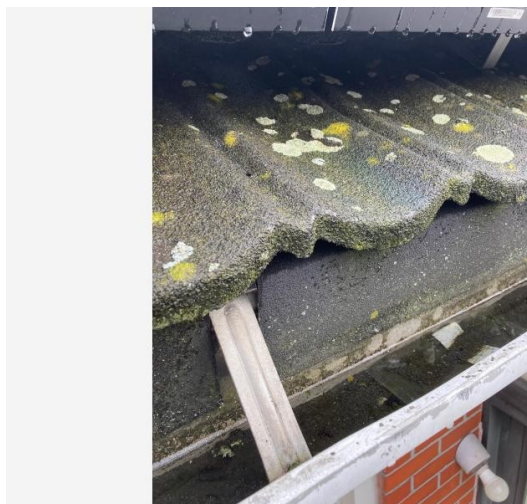
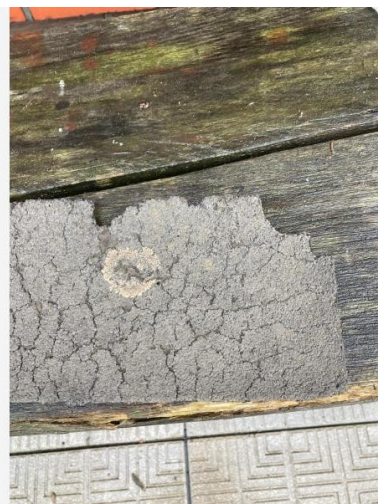
## Fiche 6: roofing dak huis

Geen asbest

#	Type	Referentie	Resultaat
6.1	Puntmonster	01	Geen asbest

Beschrijving	roofing dak huis
Omgeving	Buiten
Primaire drager	Schuin dak
Bindmiddel van materiaal	Bitumen (roofing, teer, asfalt)

Gebondenheid op basis van bindmiddel	Hecht
Hoeveelheid (oppervlakte - aantal)	<ul style="list-style-type: none"> <li>• 190,00 m<sup>2</sup> - 1 stuk</li> </ul>
Totale oppervlakte	190,00 m <sup>2</sup>
Identificatiemethode	Vaststelling met monstername
Destructieve handeling voor identificatie	Nee
Opmerking	het betreft roofing dak-shingles ONDER een overzetdak. Er kon echter van onder het overzetdak een saal genomen worden van een shingle.
