Asbestinventarisatattest

Zonnestraat 39, 9160 Lokeren

Attestnummer : 20250718-000170.000

Niet-asbestveilig

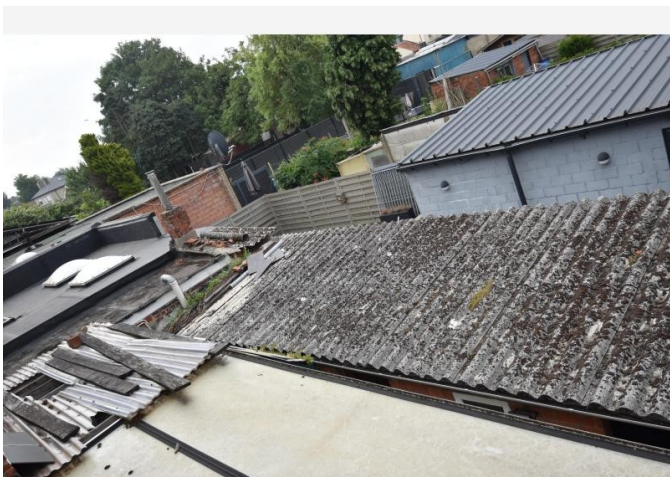
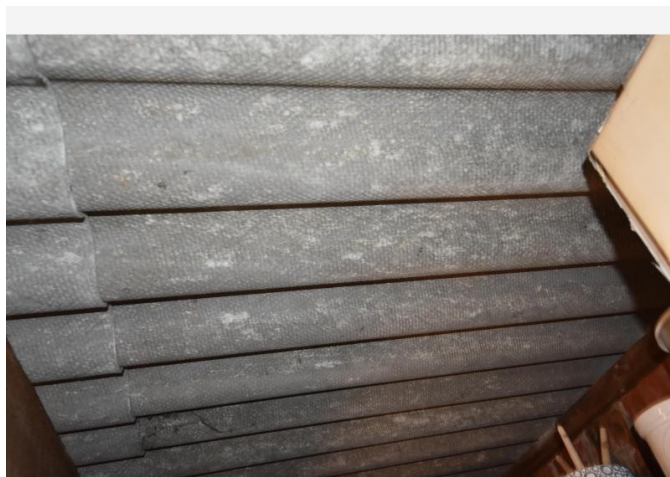
Eindbeoordeling materiaalrisico	Hoog materiaalrisico en/of hoge kans op vezelvrijgave
Opmerking	Mos aanwezig. Ook waarneembaar aan binnenzijde.

Gebondenheid	Categorie 1: hechtgebonden in oorsprong
Asbestsoort (vezeltype)	Crocidoliet aanwezig
Asbestconcentratie	Laag (< 50%)
Afschermingsgraad van het gehele materiaal	Geheel of deels (ook) vrij aan de binnenlucht
Toestand van het materiaal	Matig beschadigd, matig verweerd

Beschrijving	Golfplaten - Dak bergingen
Omgeving	Grenst aan binnen- en buitenlucht
Primaire drager	Schuin dak
Asbestmateriaal	Dak- en gevelbekleding - Golfplaat
Bindmiddel van asbestmateriaal	Cement
Gebondenheid op basis van bindmiddel	Hecht
Hoeveelheid (oppervlakte - aantal)	• 11,00 m ² - 1 stuk
Totale oppervlakte	11,00 m ²
Eenvoudig bereikbaar	Ja
Bevestigingswijze	<ul style="list-style-type: none">• Geklemd• Geschroefd
Identificatiemethode	Vaststelling zonder monsternamen
Destructieve handeling voor identificatie	Nee

Dringend verwijderen

- Scherm in afwachting van verwijdering het asbestmateriaal af van luchtstromingen en verstoring: bijvoorbeeld door het te verpakken, te fixeren, af te dekken, signalisatie - afbakening aan te brengen, ...
- Verwijder dit asbestmateriaal zo snel mogelijk. Volg de toestand goed op.
- Hemelwater dat afspoelt van asbestcement daken of gevels kan asbestdeeltjes bevatten. Gebruik het enkel voor gesloten circuits (bv. spoelen toiletten). Reinig na het vervangen van het dak of de gevel de dakgoten en regenwaterput of -ton om asbesthoudend sediment of slib te verwijderen

Wij adviseren om dit te laten verwijderen door een aannemer met opleidingsattest.

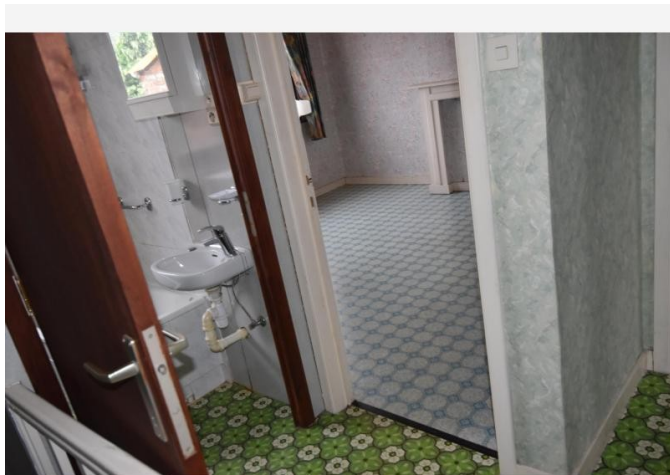
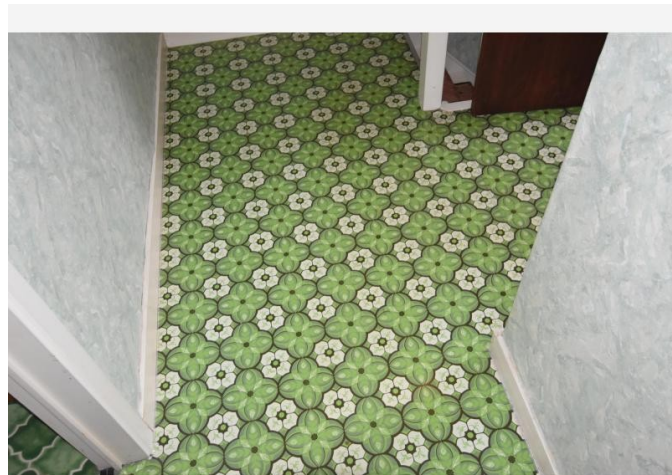
Eindbeoordeling materiaalrisico	Verhoogd materiaalrisico en/of verhoogde kans op vezelvrijgave
---------------------------------	--

Gebondenheid	Categorie 2: niet-hechtgebonden met matrix
Asbestsoort (vezeltype)	Alleen chrysotiel
Asbestconcentratie	Hoog ($\geq 50\%$)
Afschermingsgraad van het gehele materiaal	Geheel of deels (ook) vrij aan de binnenlucht
Toestand van het materiaal	Licht beschadigd, licht verweerd. Intact calciumsilicaatmateriaal of categorie III 'gebondenheid'

#	Type	Referentie	Resultaat
2.1	Puntmonster	117772 - 4	Chrysotiel

Beschrijving	Groen Vinylzeil - Traphal & Badkamer
Omgeving	Binnen
Primaire drager	Vloer
Asbestmateriaal	Prefab - afwerking - Vloerzeil
Bindmiddel van asbestmateriaal	Karton - papier - viltachtig
Gebondenheid op basis van bindmiddel	Niet-hechtgebonden
Hoeveelheid (oppervlakte - aantal)	• 11,00 m ² - 1 stuk
Totale oppervlakte	11,00 m ²
Eenvoudig bereikbaar	Ja
Bevestigingswijze	• Verlijmd, ingegoten, versmeerd
Identificatiemethode	Vaststelling met monsternamen
Destructieve handeling voor identificatie	Nee
Opmerking	Geen destructief onderzoek gepleegd naar eventuele verdachte onderliggende (lijm)lagen, daar vloerzeilen intact waren op het bezoek (Conform opdracht). Als u oudere lijm of verdachte onderliggende lagen tegenkomt, laat dan eerst een staal uitvoeren alvorens eventuele werken verder te zetten.

Verwijderen

- Scherm in afwachting van verwijdering het asbestmateriaal af van luchtstromingen en verstoring: bijvoorbeeld door het te verpakken, te fixeren, af te dekken, signalisatie - afbakening aan te brengen, ...
- Verwijder dit asbestmateriaal zo snel mogelijk. Volg de toestand goed op.

- Hermetische zone (erkend asbestverwijderaar)
Bepaalde asbestmaterialen mogen enkel door erkende asbestverwijderaars verwijderd worden via de techniek hermetische zone. Zij volgen daarbij strikte veiligheidsprocedures en gebruiken gespecialiseerd materieel.

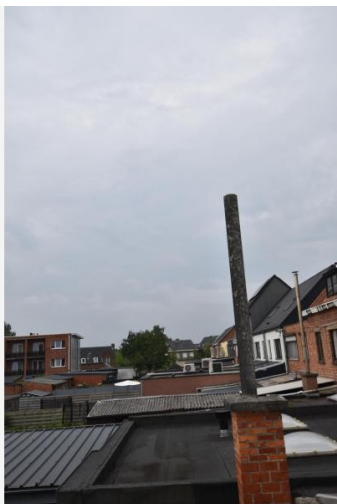
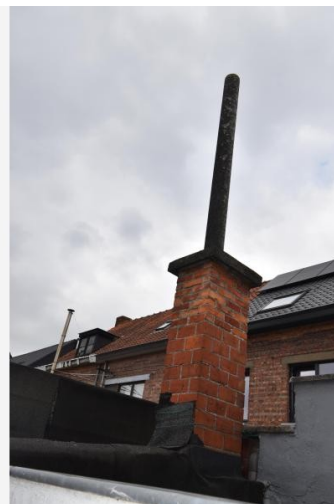
Eindbeoordeling materiaalrisico	Verhoogd materiaalrisico en/of verhoogde kans op vezelvrijgave
---------------------------------	--

Gebondenheid	Categorie 1: hechtgebonden in oorsprong
Asbestsoort (vezeltype)	Crocidoliet aanwezig
Asbestconcentratie	Laag (< 50%)
Afschermingsgraad van het gehele materiaal	Geheel of deels vrij aan de buitenlucht
Toestand van het materiaal	Matig beschadigd, matig verweerd

Beschrijving	Rookgaskanaal (+ toebehoren) - Schouw
Omgeving	Buiten
Primaire drager	HVAC infrastructuur en uitrusting
Asbestmateriaal	Rookgaskanaal
Bindmiddel van asbestmateriaal	Cement
Gebondenheid op basis van bindmiddel	Hecht
Hoeveelheid (lengte - omtrek - dikte - aantal)	<ul style="list-style-type: none">• 2,00 m - 50,00 cm - 1,00 cm - 1 stuk
Totaal volume	0,01 m ³
Eenvoudig bereikbaar	Ja
Bevestigingswijze	<ul style="list-style-type: none">• Verlijmd, ingegoten, versmeerd
Identificatiemethode	Vaststelling zonder monsternamen
Destructieve handeling voor identificatie	Nee
Opmerking	Geen open kachel/haard meer aanwezig in onderliggende ruimte.

Verwijderen

- Scherm in afwachting van verwijdering het asbestmateriaal af van luchtstromingen en verstoring: bijvoorbeeld door het te verpakken, te fixeren, af te dekken, signalisatie - afbakening aan te brengen, ...
- Verwijder dit asbestmateriaal zo snel mogelijk. Volg de toestand goed op.

Wij adviseren om dit te laten verwijderen door een aannemer met opleidingsattest.

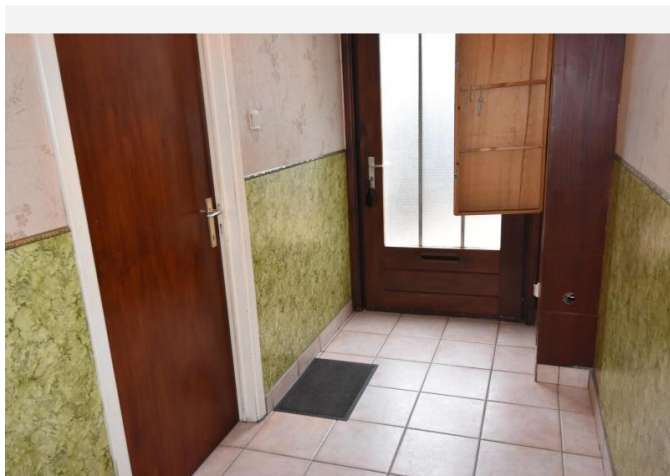
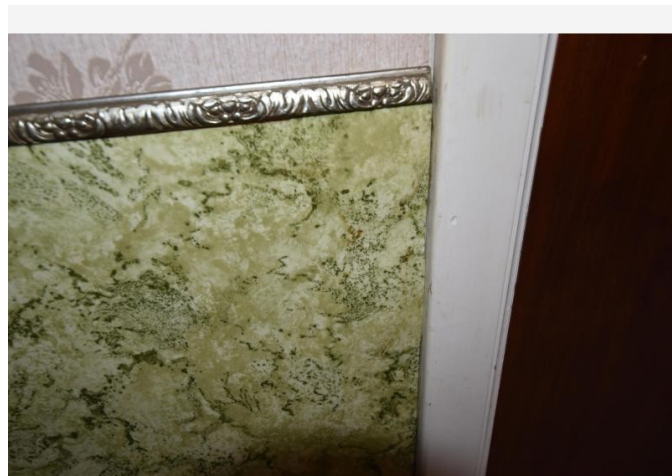
Fiche 4: Groen Vinylzeil tegen onderzijde muur - Inkomhal

Eindbeoordeling materiaalrisico	Verhoogd materiaalrisico en/of verhoogde kans op vezelvrijgave
---------------------------------	--

#	Type	Referentie	Resultaat
4.1	Puntmonster	117772 - 5	Chrysotiel

Beschrijving	Groen Vinylzeil tegen onderzijde muur - Inkomhal
Omgeving	Binnen
Primaire drager	Vloer
Asbestmateriaal	Prefab - afwerking - Vloerzeil
Bindmiddel van asbestmateriaal	Karton - papier - viltachtig
Gebondenheid op basis van bindmiddel	Niet-hechtgebonden
Hoeveelheid (oppervlakte - aantal)	• 10,00 m ² - 1 stuk
Totale oppervlakte	10,00 m ²
Eenvoudig bereikbaar	Ja
Bevestigingswijze	• Verlijmd, ingegoten, versmeerd
Identificatiemethode	Vaststelling met monstername
Destructieve handeling voor identificatie	Nee
Opmerking	Geen destructief onderzoek gepleegd naar eventuele verdachte onderliggende (lijm)lagen, daar vloerzeilen intact waren op het bezoek (Conform opdracht). Als u oudere lijm of verdachte onderliggende lagen tegenkomt, laat dan eerst een staal uitvoeren alvorens eventuele werken verder te zetten.

Verwijderen

- Scherm in afwachting van verwijdering het asbestmateriaal af van luchtstromingen en verstoring: bijvoorbeeld door het te verpakken, te fixeren, af te dekken, signalisatie - afbakening aan te brengen, ...
- Verwijder dit asbestmateriaal zo snel mogelijk. Volg de toestand goed op.

- Hermetische zone (erkend asbestverwijderaar)
Bepaalde asbestmaterialen mogen enkel door erkende asbestverwijderaars verwijderd worden via de techniek hermetische zone. Zij volgen daarbij strikte veiligheidsprocedures en gebruiken gespecialiseerd materieel.

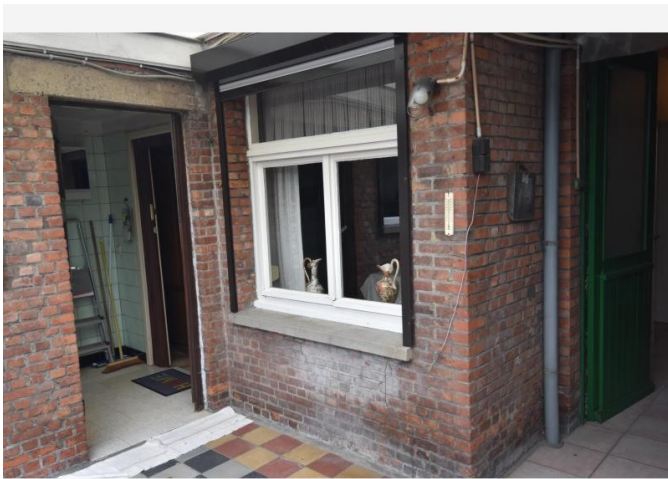
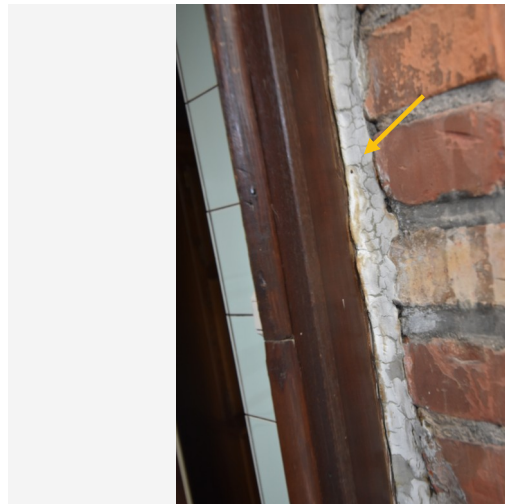
Beschrijving	Kit - Schrijnwerk/metselwerk van deuren
Omgeving	Buiten
Primaire drager	Wandopening verticaal (raam, deur, ...)
Asbestmateriaal	In-situ afwerkingslagen - Pasta, stopverf, voegsel, stopsel, vulsel, mastiek, kitten, ...
Bindmiddel van asbestmateriaal	Kitten, mastiek, pasta
Gebondenheid op basis van bindmiddel	Hecht
Hoeveelheid (gewicht - aantal)	<ul style="list-style-type: none">• 1,00 kg - 1 stuk
Totaal gewicht	1,00 kg
Eenvoudig bereikbaar	Ja
Bevestigingswijze	<ul style="list-style-type: none">• Geklemd• Verlijmd, ingegoten, versmeerd
Identificatiemethode	Vaststelling met monstername
Destructieve handeling voor identificatie	Nee

U moet de toepassing tijdens en voor de verwijdering bevochtigen en/of fixeren. Dek de vloer en niet-verplaatsbare meubels aan de binnenzijde af met een folie. Vraag (niet-beschermde) derden niet in de buurt te komen.

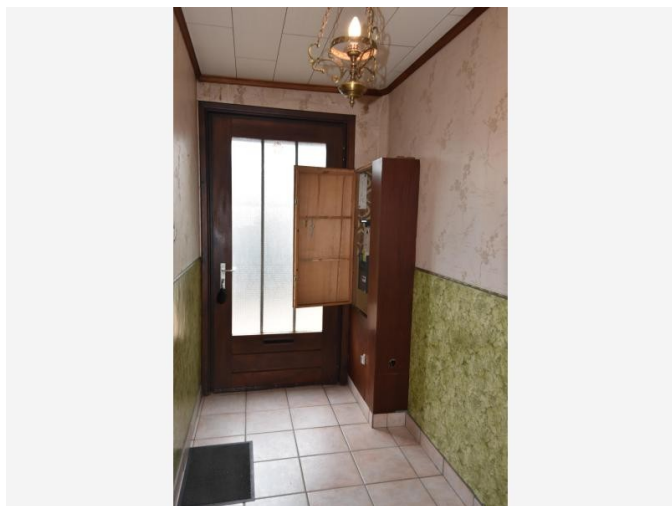
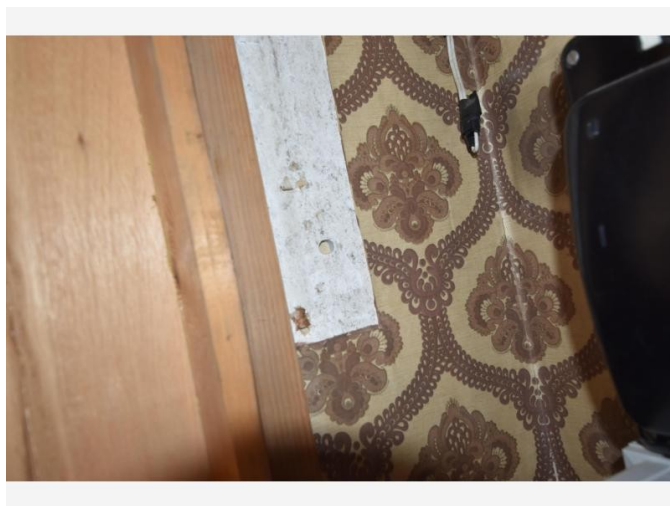
Fiche 12: Pleisterwerk - Muren

Geen asbest

Beschrijving	Pleisterwerk - Muren
Omgeving	Binnen
Primaire drager	Binnenwand
Bindmiddel van materiaal	Gips - kalk
Gebondenheid op basis van bindmiddel	Niet-hechtgebonden
Hoeveelheid (oppervlakte - dikte - aantal)	• 200,00 m ² - 1,00 cm - 1 stuk
Totaal volume	2,00 m ³
Identificatiemethode	Vaststelling met monstername
Destructieve handeling voor identificatie	Nee
Opmerking	<p>--> Stalen werden genomen op volgende plaatsen:</p> <ul style="list-style-type: none">- Natte ruimte (Keuken).- Droge ruimte (Inkomhal).- Traphal. <p>--> Er konden geen stalen genomen worden op volgende plaatsen:</p> <ul style="list-style-type: none">- Stookruimte (Reden: Niet aanwezig).
