Asbestinventarisatetest

Paardekastanje 9, 9470 Denderleeuw

Attestnummer : **20250722-000164.000**

Asbestveilig (maar mogelijk niet asbestvrij)

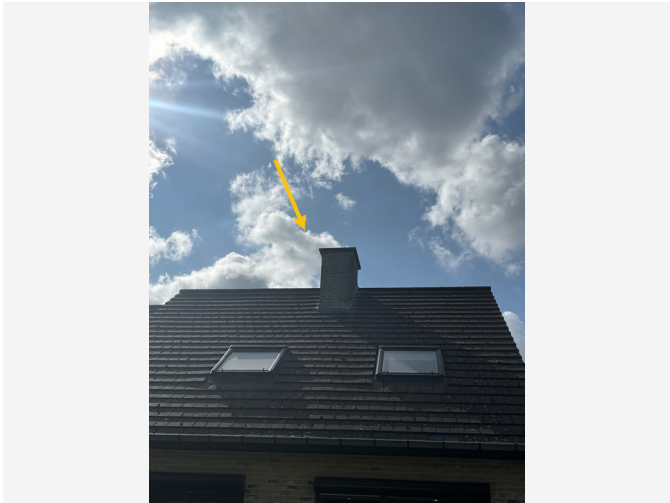
Situeringsfoto

Tijdelijke beperking

Reden: Het te onderzoeken materiaal situeert zich hoger dan 3,50 m te rekenen vanaf een veilige ondergrond

Uitleg van de asbestdeskundige: Bij werken (dak of reiniging schouw) kan een stelling geplaatst worden , het is niet duidelijk of er asbestverdachte materialen aanwezig zijn in de schouw.

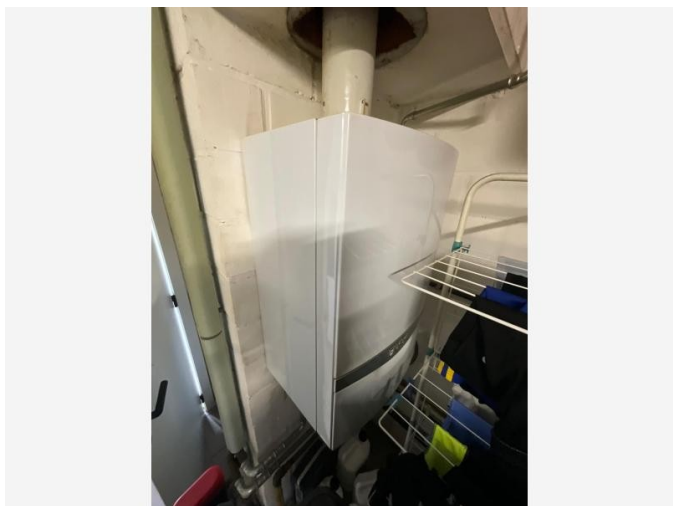
Vrije foto

De gaswandketel werd gecontroleerd, deze werd na 2001 geproduceerd en is niet asbest verdacht geen risico bouwjaar.

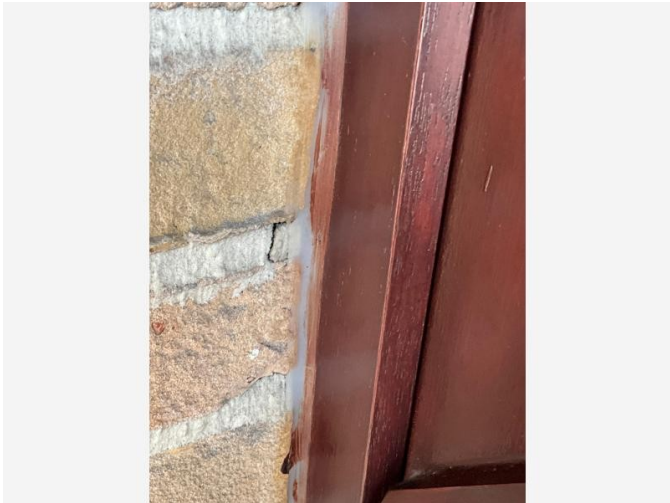
Vrije foto

De gebruikte siliconen kit is niet asbestverdacht

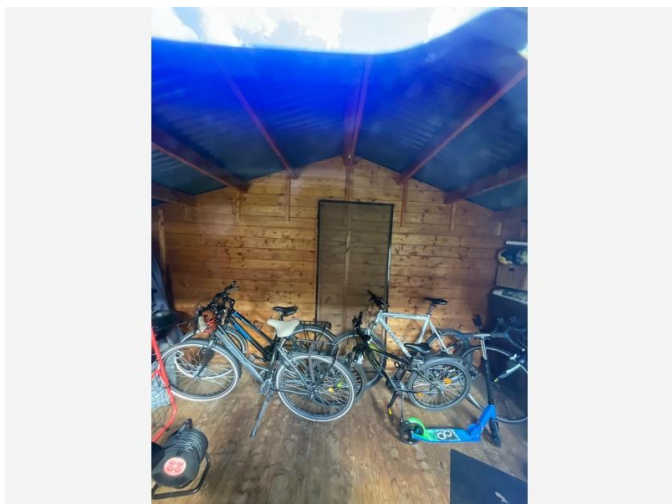
Vrije foto

Geen verdachte asbest materialen.

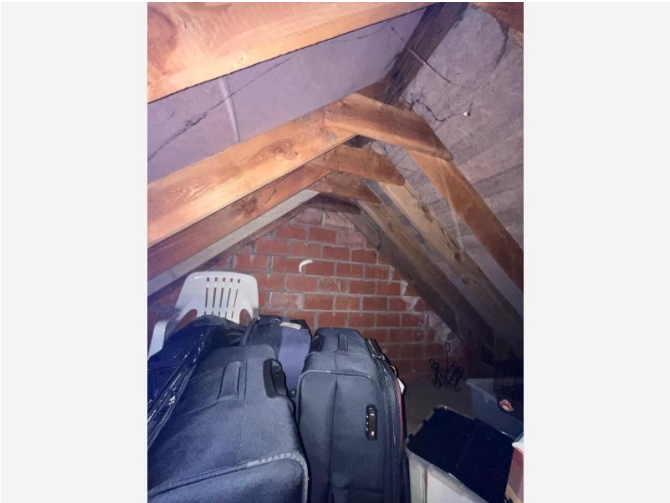
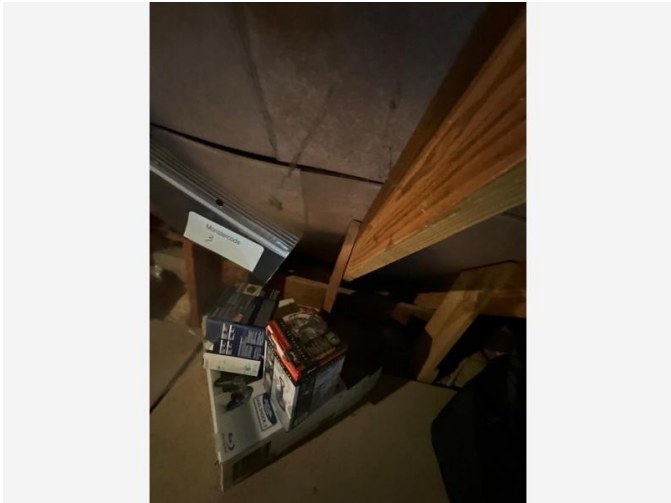
Geen asbest

#	Type	Referentie	Resultaat
5.1	Puntmonster	03	Geen asbest

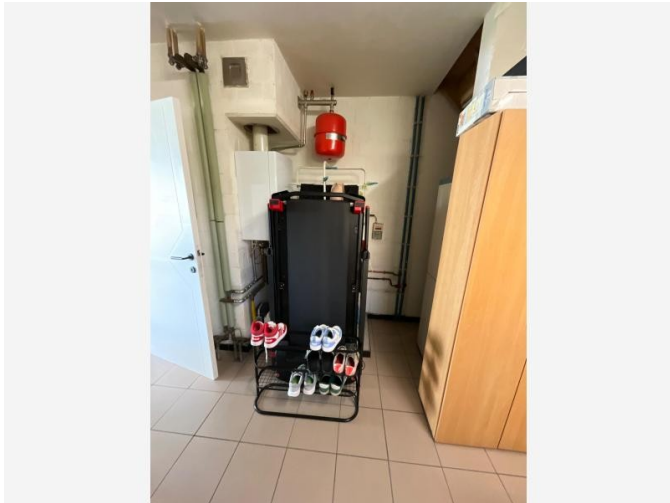
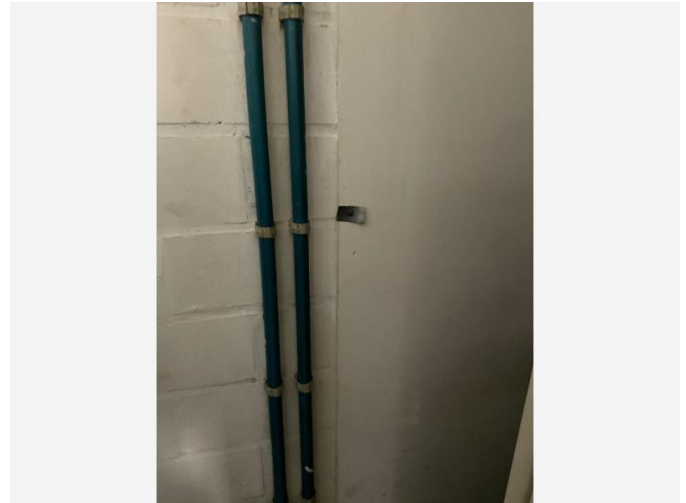
Geen asbest

#	Type	Referentie	Resultaat
6.1	Mengmonster	1	Geen asbest

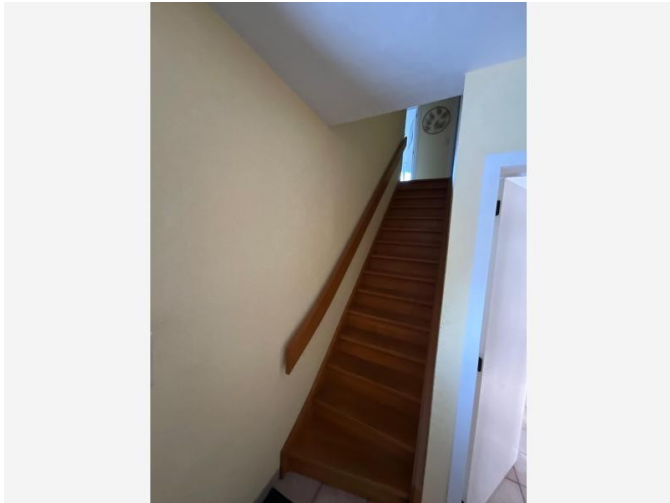
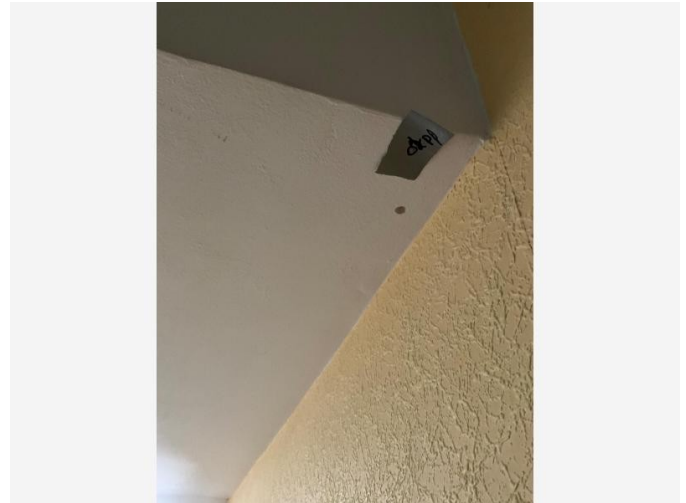
Fiche 7: Plafondpleister

Geen asbest

#	Type	Referentie	Resultaat
7.1	Mengmonster	02	Geen asbest
