Asbestinventarisatattest

Herderstraat 9, 9000 Gent

Attestnummer : 20250605-000458.000

Uitgegeven op : 05.06.2025

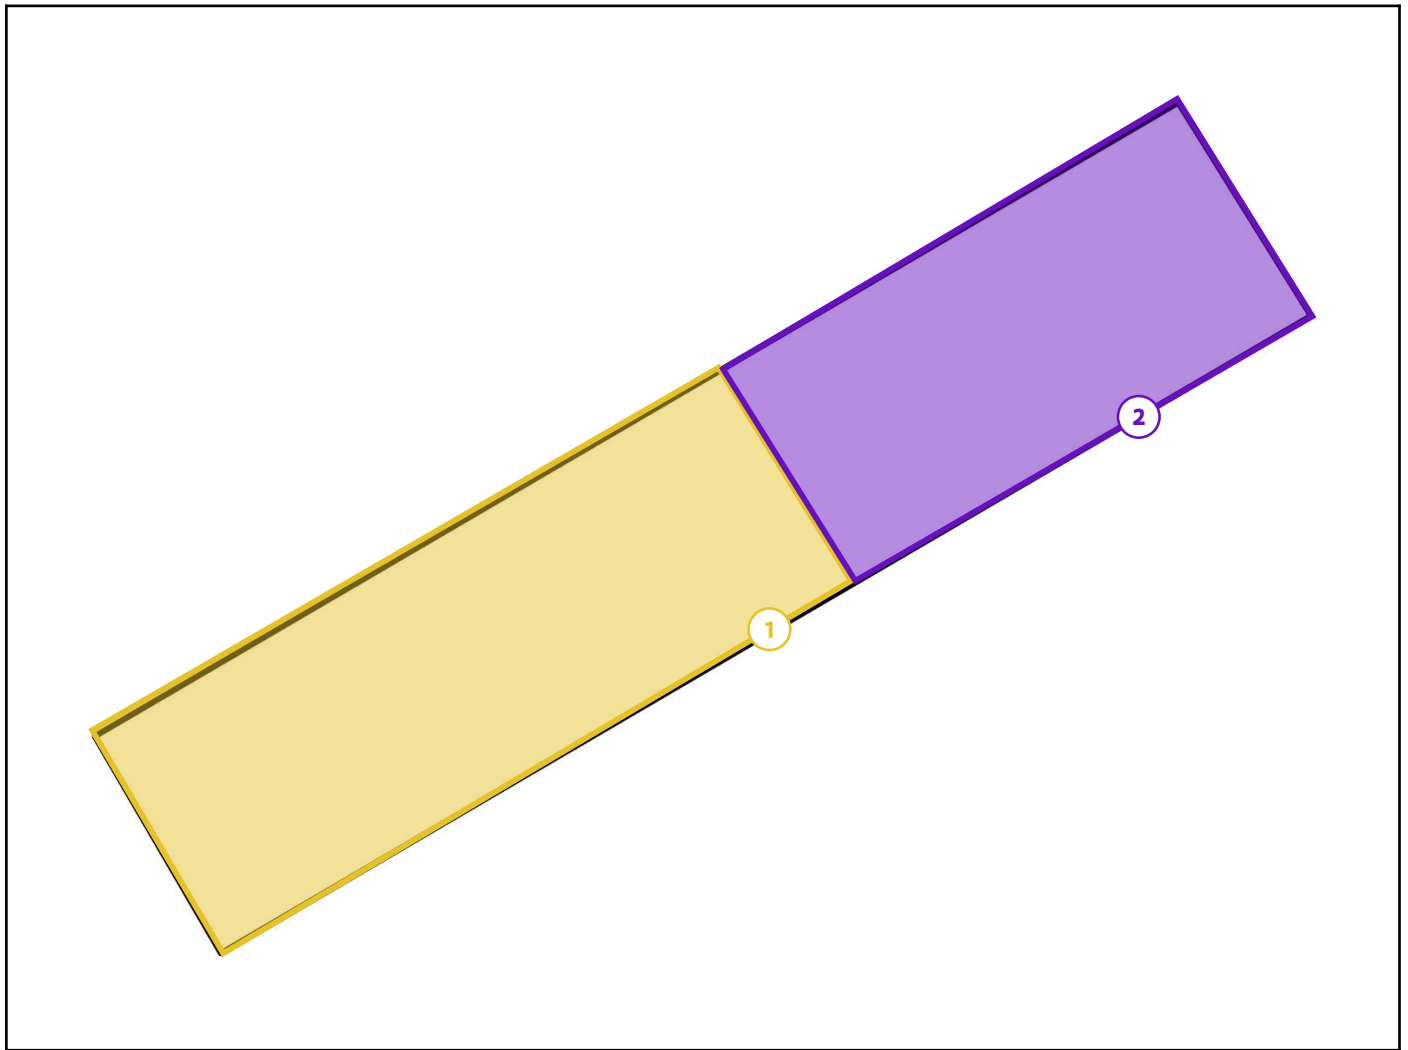
Plan 1.9: Hoofdgebouw plan

Beschrijving	Type	Actie
1. Onderdakplaten	Asbestmateriaal	Zorgvuldig beheren
2. Afwerking plat dak	Advies	-

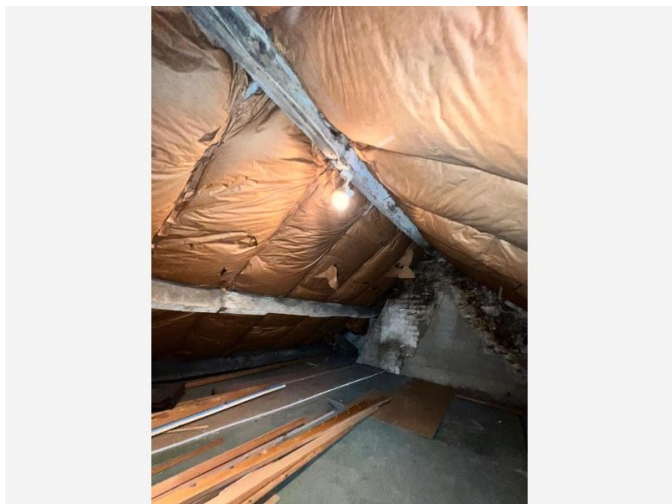
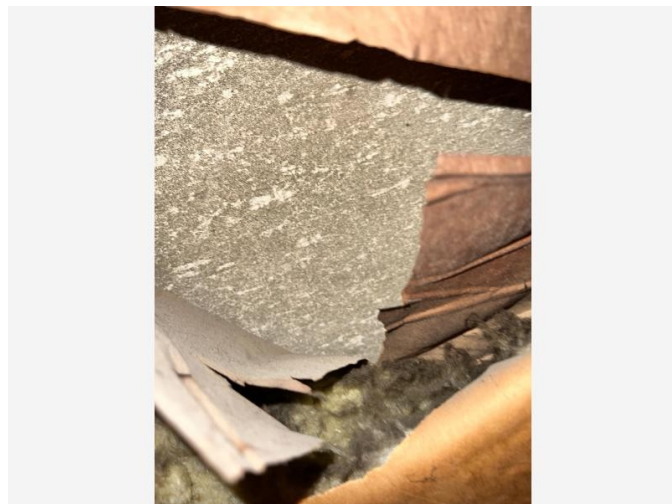
Eindbeoordeling materiaalisico	Laag materiaalisico en/of verlaagde kans op vezelvrijgave
--------------------------------	---

Gebondenheid	Categorie 1: hechtgebonden in oorsprong
Asbestsoort (vezeltype)	Crocidoliet aanwezig
Asbestconcentratie	Laag (< 50%)
Afschermingsgraad van het gehele materiaal	Niet stootvaste afscherming
Toestand van het materiaal	Licht beschadigd, licht verweerd. Intact calciumsilicaatmateriaal of categorie III 'gebondenheid'

Beschrijving	Onderdakplaten
Omgeving	Binnen
Primaire drager	Schuin dak
Asbestmateriaal	Plaat, paneel, tablet - Type Menuiserite
Bindmiddel van asbestmateriaal	Cement
Gebondenheid op basis van bindmiddel	Hecht
Hoeveelheid (oppervlakte - dikte - aantal)	• 40,00 m ² - 0,50 cm - 1 stuk
Totaal volume	0,20 m ³
Eenvoudig bereikbaar	Ja
Bevestigingswijze	• Genageld, geniet
Identificatiemethode	Vaststelling zonder monstername
Destructieve handeling voor identificatie	Nee
Opmerking	Hoeveelheid werd bepaald bij benadering en kan niet gebruikt worden voor het bepalen van de verwijderingskosten.

Het asbestmateriaal valt onder de mijlpaal van 2040.

Zorgvuldig beheren

- Zorg voor een veilig beheer en verwijder dit asbestmateriaal wanneer het bij werken eenvoudig bereikbaar wordt. Controleer de toestand jaarlijks op wijzigingen.
- Voer bijkomende staalname(s) uit.

- Eenvoudige handelingen: enkel door erkend asbestverwijderaar
Deze verwijdermethode valt onder de vorm van eenvoudige handelingen 'enkel door een erkend asbestverwijderaar' conform de VLAREM en de Codex Welzijn op het werk aangezien de kans op schadevorming tijdens de verwijderingswerken zeer groot is. Alle maatregelen opgenomen in de wetgeving moeten strikt nageleefd worden.

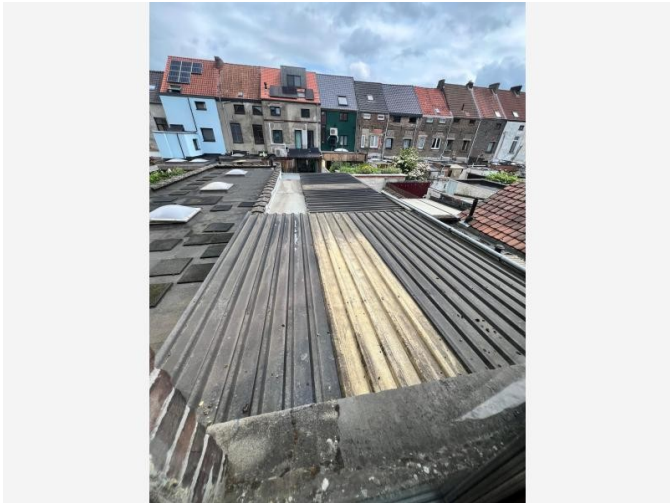
Het plat dak werd afgewerkt met niet-asbestverdachte materialen.

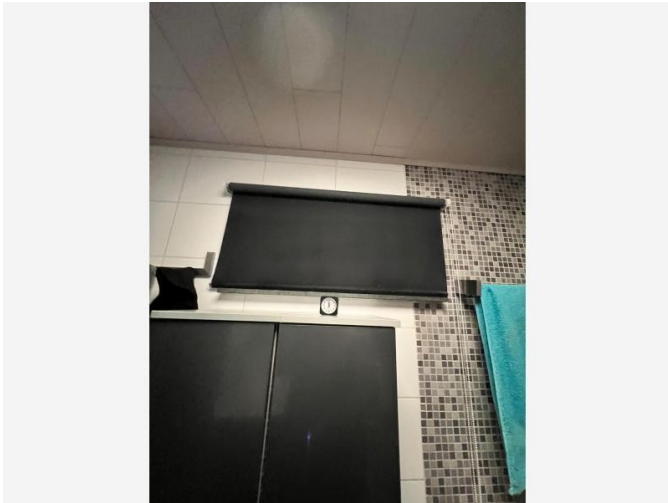
De plafonds werden afgewerkt met niet-asbestverdachte materialen. omwille van het niet-destructieve karakter van dit onderzoek, kan geen uitspraak worden gedaan over eventuele onderliggende lagen. om die reden wordt deze adviesfiche opgesteld met het advies om bij eventuele renovatie/verbouwingswerken de onderliggende lagen ook te laten onderzoeken.

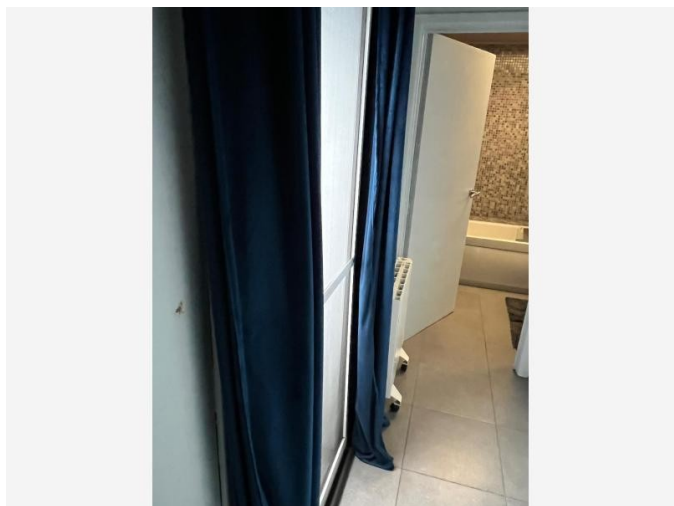
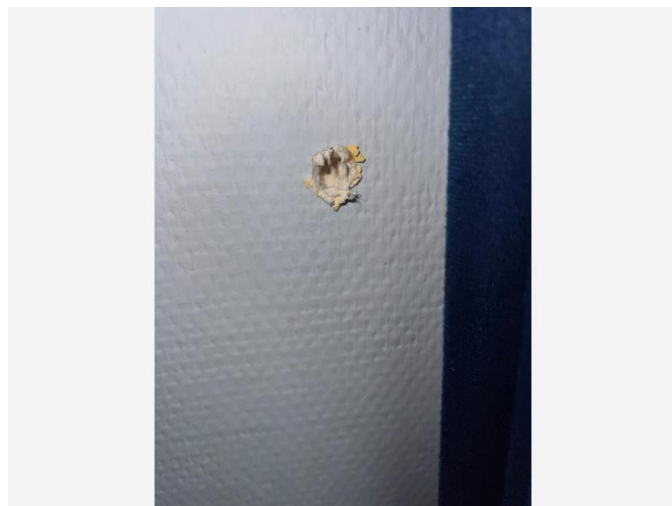
Fiche 4: Pleisterwerk muren

Geen asbest

#	Type	Referentie	Resultaat
4.1	Mengmonster	MM01	Geen asbest

Beschrijving	Pleisterwerk muren
Omgeving	Binnen
Primaire drager	Binnenwand
Bindmiddel van materiaal	Gips - kalk
Gebondenheid op basis van bindmiddel	Niet-hechtgebonden
Hoeveelheid (oppervlakte - dikte - aantal)	• 100,00 m ² - 1,00 cm - 1 stuk
Totaal volume	1,00 m ³
Identificatiemethode	Vaststelling met monstername
Destructieve handeling voor identificatie	Nee
Opmerking	Hoeveelheid asbest in het pleisterwerk werd niet bepaald aangezien er geen asbest werd teruggevonden in het mengstaal.
