Asbestinventarisatetest

Landergemstraat 23, 8570 Anzegem

Attestnummer : 20240920-000170.000

Uitgegeven op : 20.09.2024

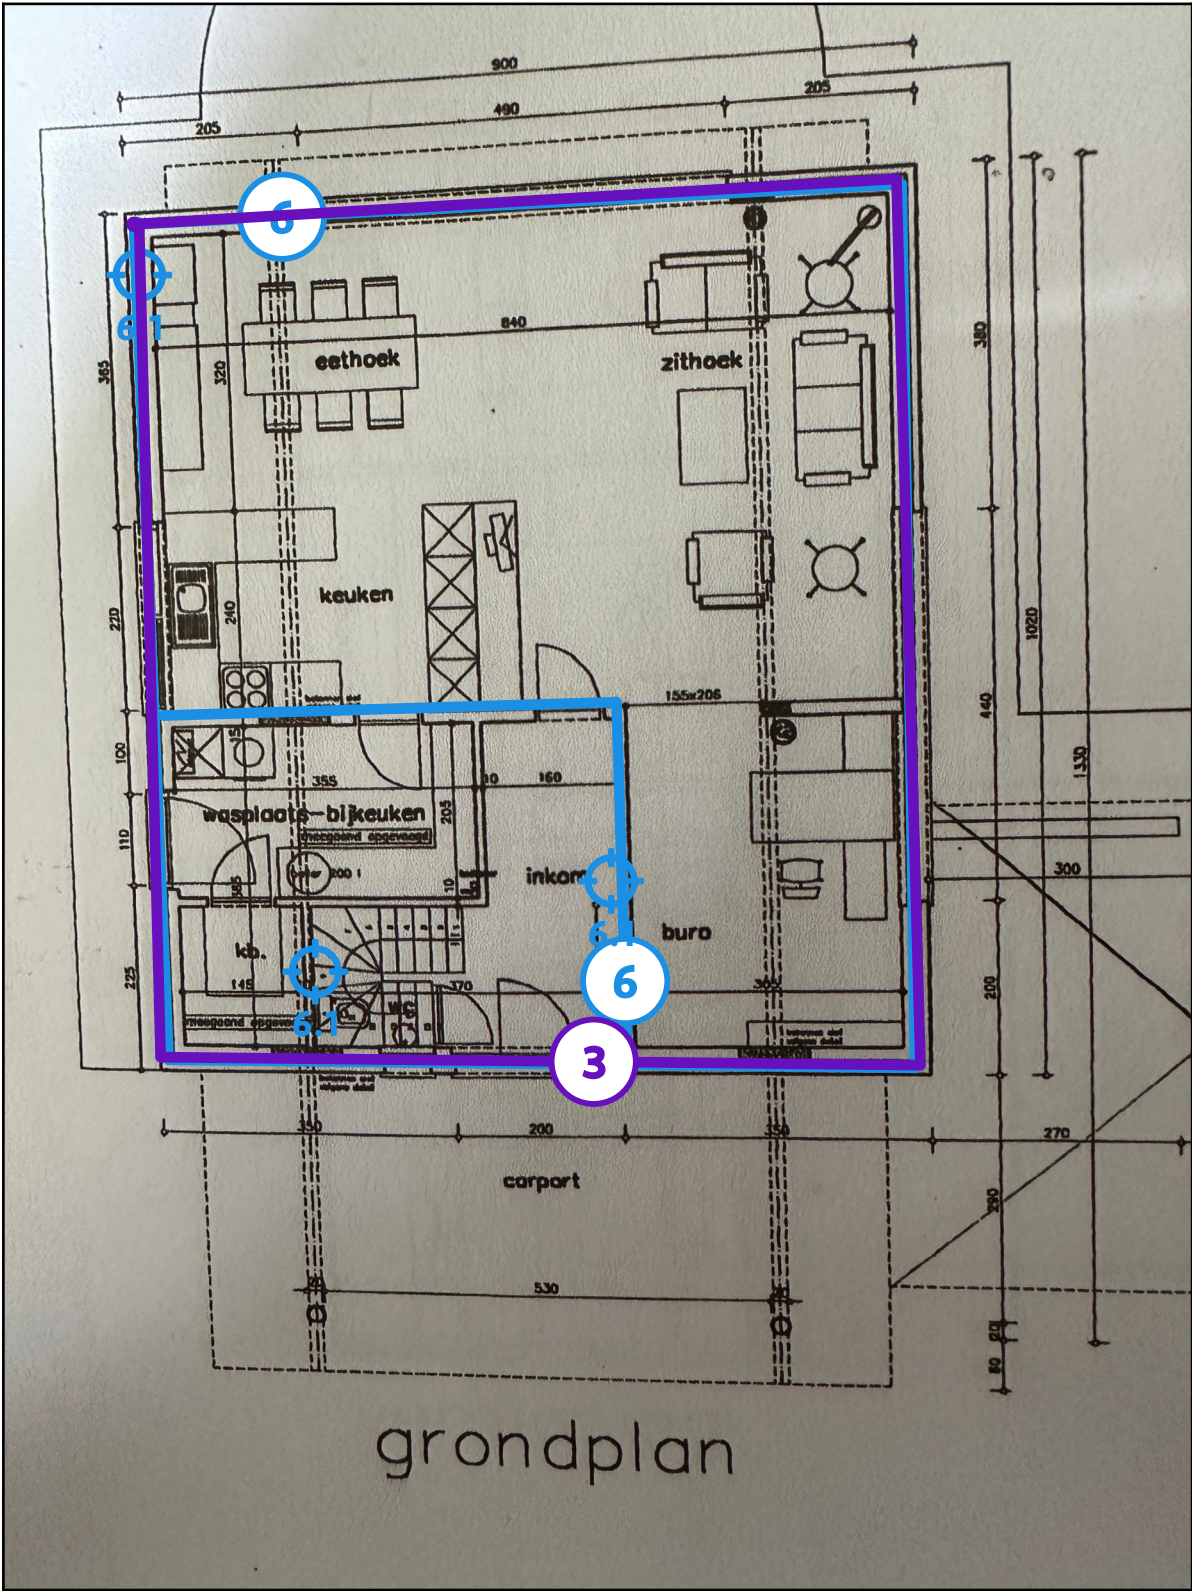
Plan 1.1: gelijkvloers

3. plafond afwerking	Advies	-
6. muurpleister	Geen asbest	-
6.1 Code: 1	Mengmonster	-

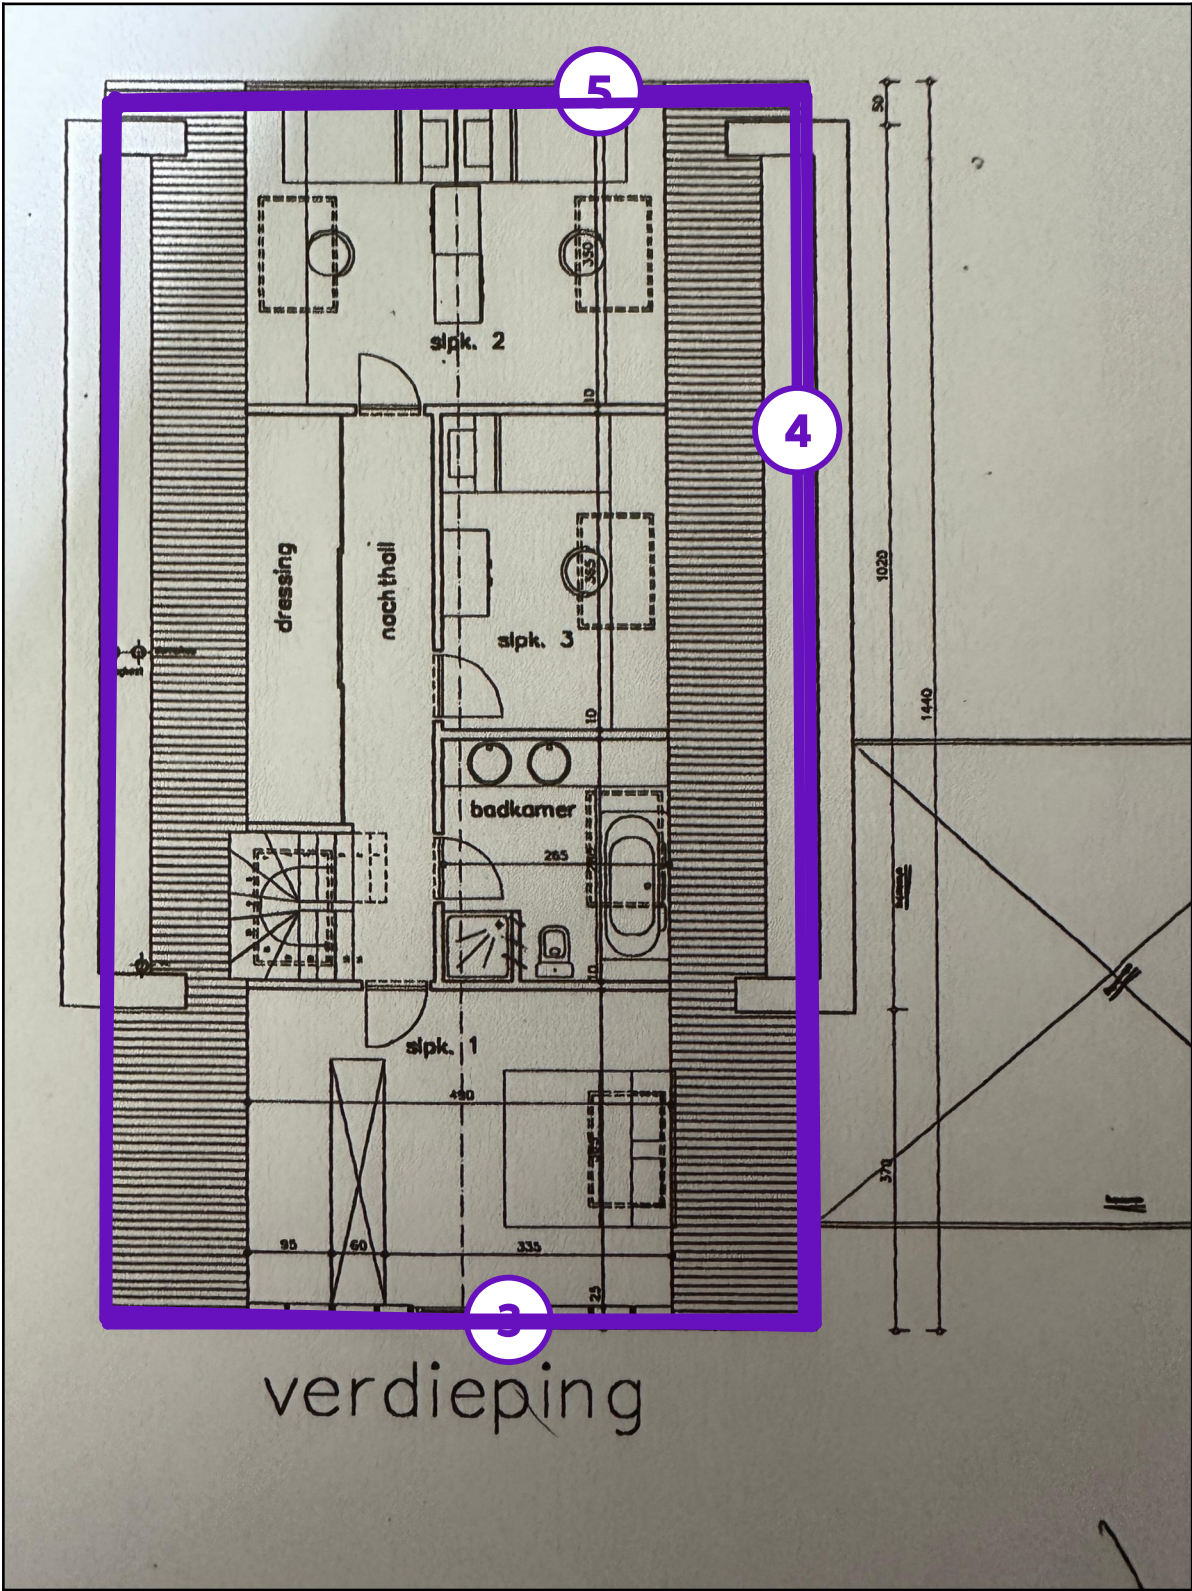
Plan 1.2: verdieping

3. plafond afwerking	Advies	-
4. Wandbekleding verdieping	Advies	-
5. vloerbekleding op verdieping	Advies	-

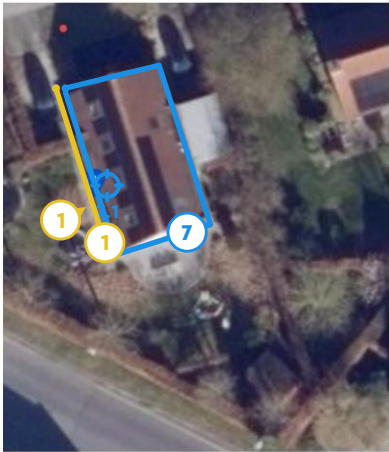
Plan 1.3: luchtfoto

Beschrijving	Type	Actie
1. roofing dakbedekking	Asbestmateriaal	Zorgvuldig beheren
7. onderdakplaten	Geen asbest	-
7.1 Code: 2	Puntmonster	-

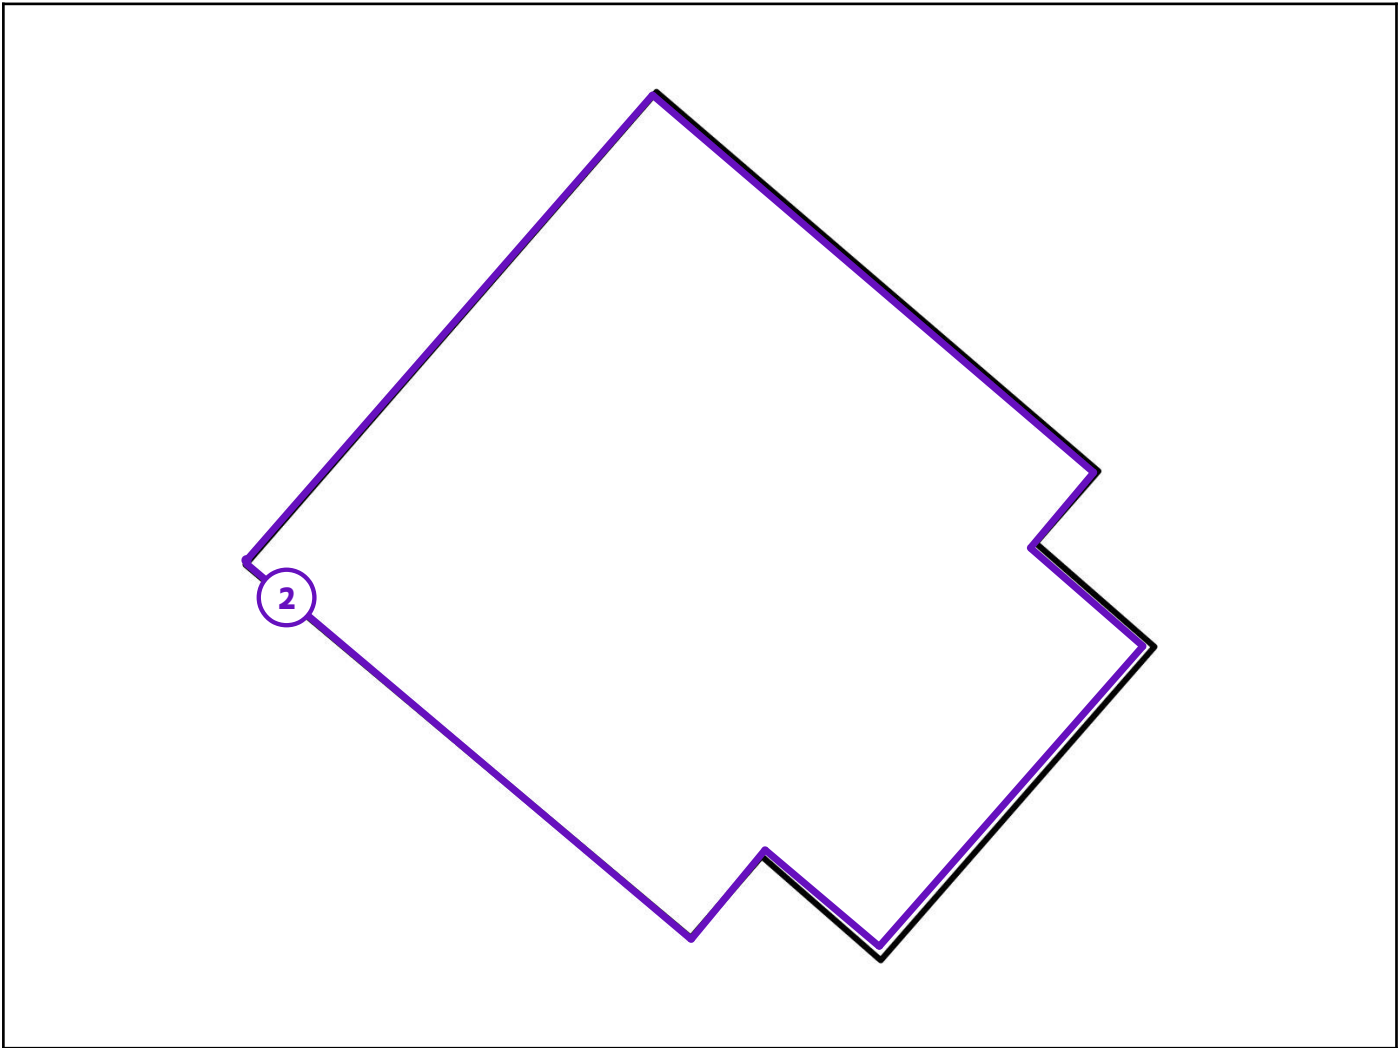
Plan 2.1: Bijgebouw plan

Beschrijving	Type	Actie
2. tuinhuis dakbedekking	Advies	-

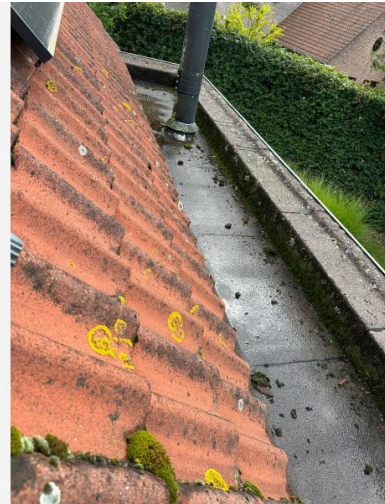
Detailfoto

Conclusie

Het asbestmateriaal valt onder de mijlpaal van 2040.

Eindbeoordeling materiaalrisico	Zeer laag materiaalrisico en/of zeer lage kans op vezelvrijgave
---------------------------------	---

Gebondenheid	Categorie 1: hechtgebonden in oorsprong
Asbestsoort (vezeltype)	Alleen chrysotiel
Asbestconcentratie	Laag (< 50%)
Afschermingsgraad van het gehele materiaal	Niet stootvaste afscherming
Toestand van het materiaal	Onbeschadigd, niet verweerd

Beschrijving	roofing dakbedekking
Omgeving	Buiten
Primaire drager	Plat dak
Asbestmateriaal	Dak- en gevelbekleding - Roofing
Bindmiddel van asbestmateriaal	Bitumen (roofing, teer, asfalt)
Gebondenheid op basis van bindmiddel	Hecht
Hoeveelheid (oppervlakte - aantal)	<ul style="list-style-type: none">• 8,00 m² - 1 stuk
Totale oppervlakte	8,00 m ²
Eenvoudig bereikbaar	<p>Nee</p> <ul style="list-style-type: none">• Het asbestmateriaal is bedekt (uitgezonderd laag verf, coating, behang, kunststof, textiel) en het wegnemen van het bedekkende materiaal kan niet zonder het bedekkende materiaal te beschadigen.
Bevestigingswijze	<ul style="list-style-type: none">• Verlijmd, ingegoten, versmeerd
Identificatiemethode	<p>Vaststelling zonder monstername</p> <p>Motivatie: Groot risico op structurele gevolgschade (lekschade, werking installatie,...)</p>
Destructieve handeling voor identificatie	Nee

- Zorg voor een veilig beheer. Vermijd het beschadigen van het asbestmateriaal. Controleer de toestand jaarlijks op wijzigingen.

- Eenvoudige handelingen: enkel door erkend asbestverwijderaar
Zorg voor nodige veiligheids- en voorzorgsmaatregelen

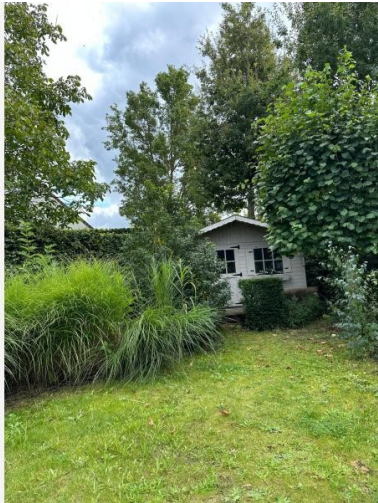
Vrije foto

tuinhuis dakbedekking bitumen tegels

Identificatiemethode	Vaststelling & expertise (niet-asbestverdacht)
----------------------	--

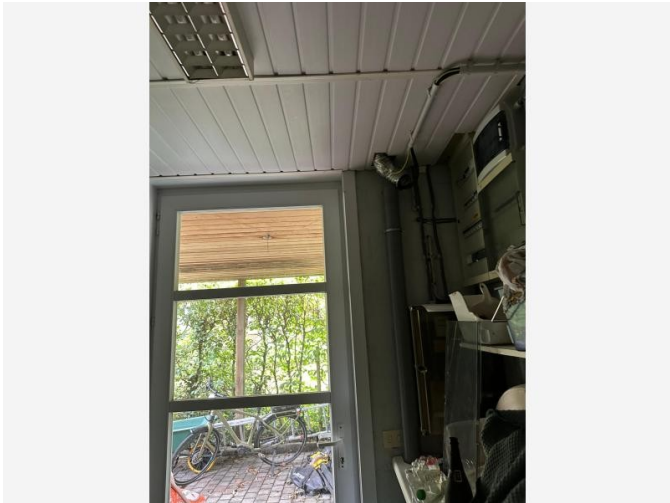
Vrije foto

plafond afwerking in pleisterplaten en hout

Eventuele achterliggende toepassingen niet zichtbaar

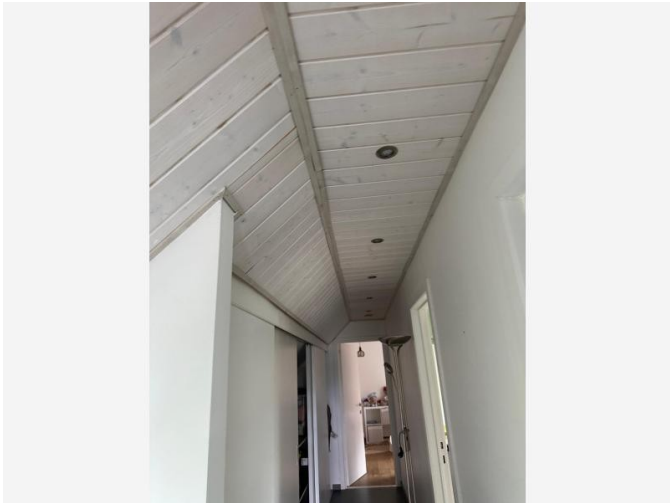
Vrije foto

Wandbekleding verdieping in plaatmaterialen
Eventuele achterliggende toepassingen niet zichtbaar

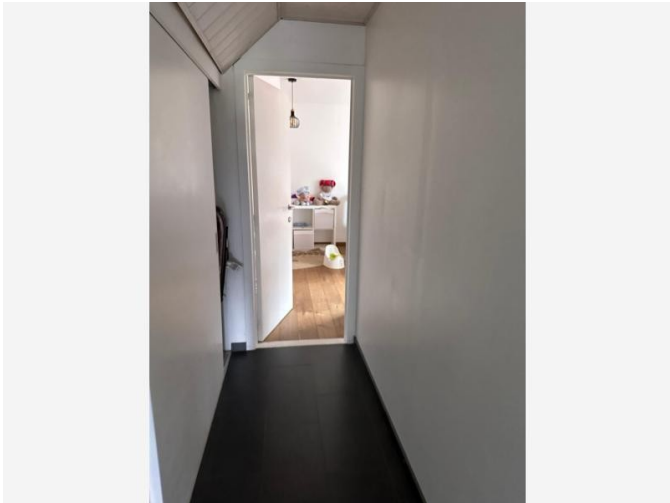
Vrije foto

vloerbekleding op verdieping in tegels en hout

Eventuele achterliggende toepassingen niet zichtbaar

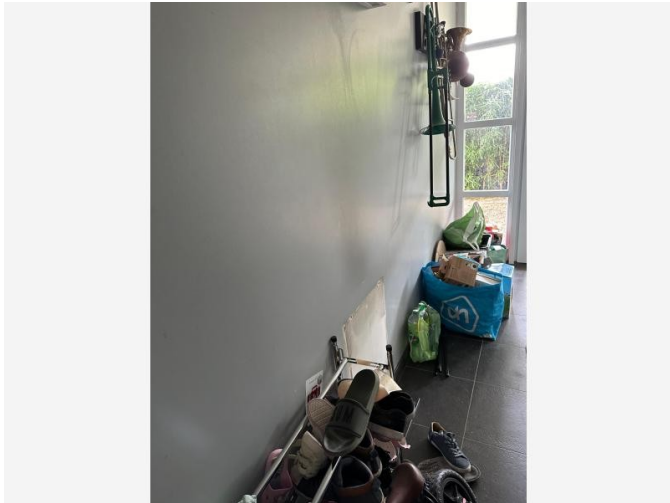
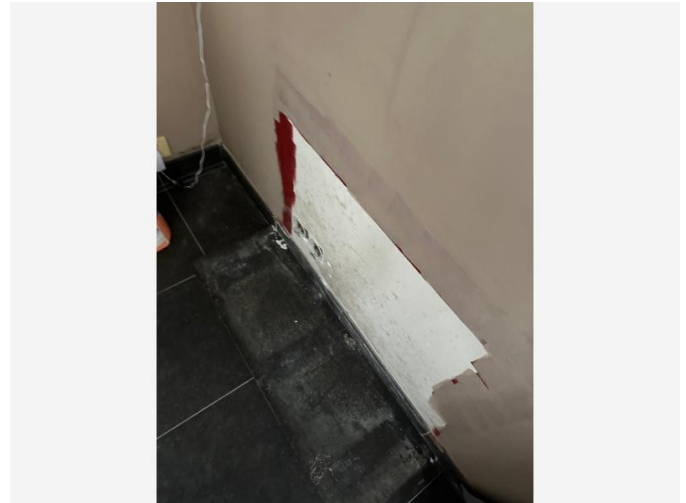
Fiche 6: muurpleister

Geen asbest

#	Type	Referentie	Resultaat
6.1	Mengmonster	1	Geen asbest

Beschrijving	muurpleister
Omgeving	Binnen
Primaire drager	Binnenwand
Bindmiddel van materiaal	Gips - kalk
Gebondenheid op basis van bindmiddel	Niet-hechtgebonden
Hoeveelheid (oppervlakte - dikte - aantal)	• 160,00 m ² - 2,00 cm - 1 stuk
Totaal volume	3,20 m ³
Identificatiemethode	Vaststelling met monstername
Destructieve handeling voor identificatie	Nee
Opmerking	niet exact opgemeten

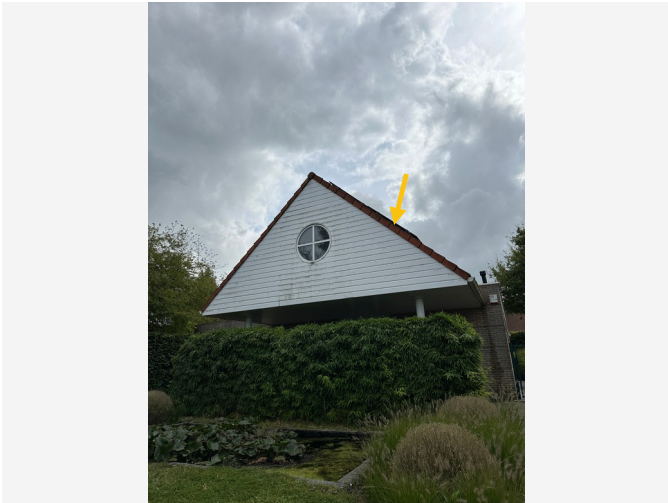
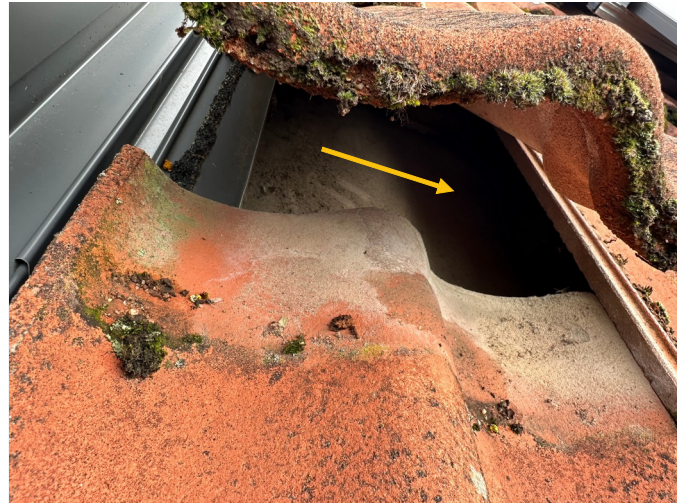
Fiche 7: onderdakplaten

Geen asbest

#	Type	Referentie	Resultaat
7.1	Puntmonster	2	Geen asbest

Beschrijving	onderdakplaten
Omgeving	Binnen
Primaire drager	Schuin dak
Bindmiddel van materiaal	Cement
Gebondenheid op basis van bindmiddel	Hecht
Hoeveelheid (oppervlakte - dikte - aantal)	• 163,00 m ² - 0,50 cm - 1 stuk
Totaal volume	0,815 m ³
Identificatiemethode	Vaststelling met monstername
Destructieve handeling voor identificatie	Nee
