Asbestinventarisatattest

Ninoofsesteenweg 285, 9600 Ronse

Attestnummer : 20250113-000168.000

Niet-asbestveilig

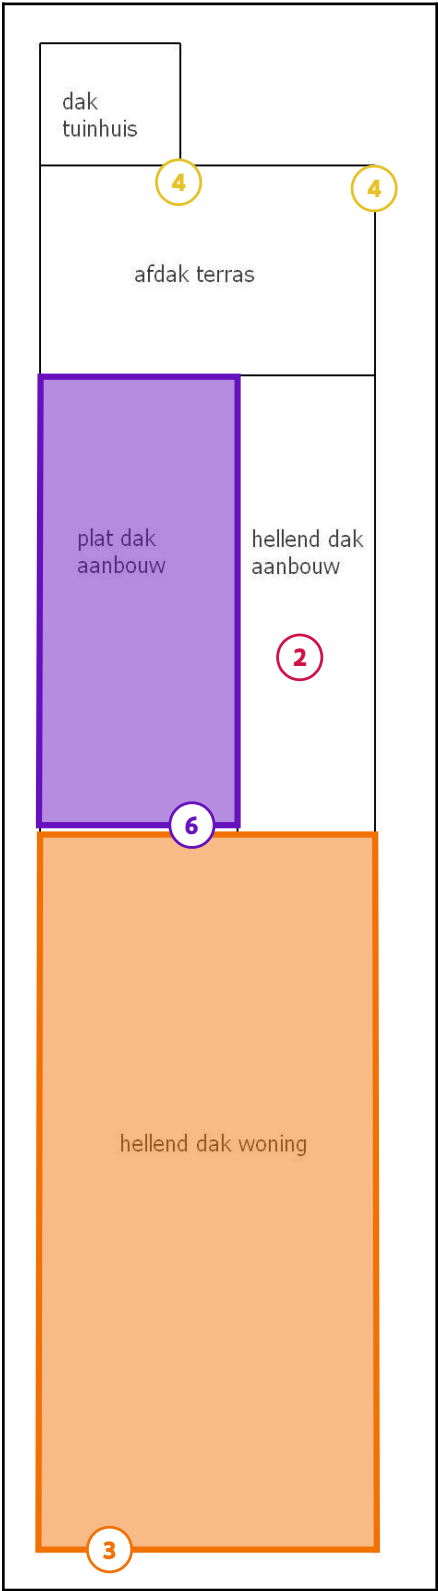
Plan 1.1: plan daken

2. Asbestcement rookgasafvoer	Asbestmateriaal	Dringend verwijderen
3. Asbestcement leien hellend dak	Asbestmateriaal	Verwijderen
4. Asbestcement steunpalen afdak terras	Asbestmateriaal	Zorgvuldig beheren
6. plat dak zink	Advies	-

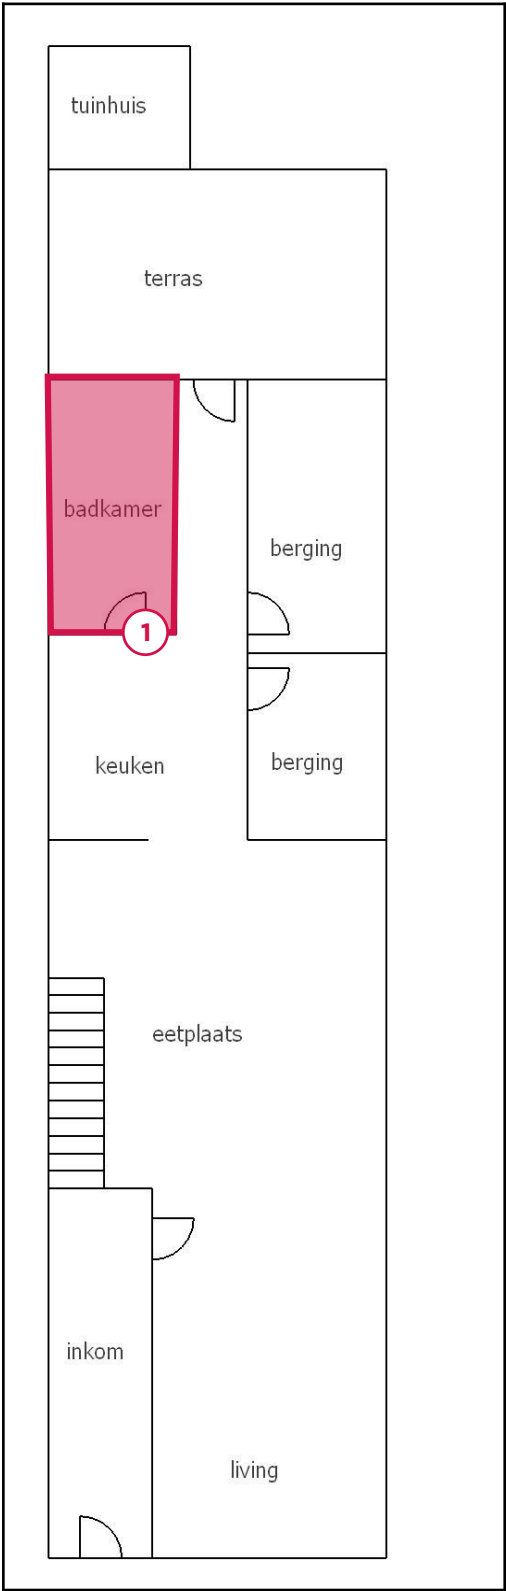
1. Vinylvloer badkamer	Asbestmateriaal	Dringend verwijderen
------------------------	-----------------	----------------------

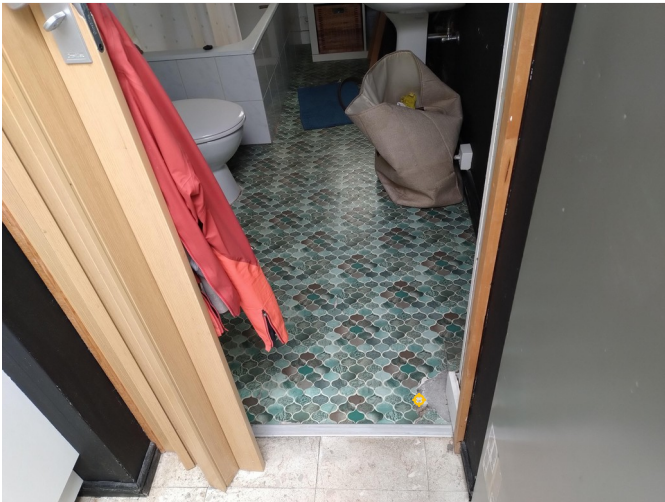
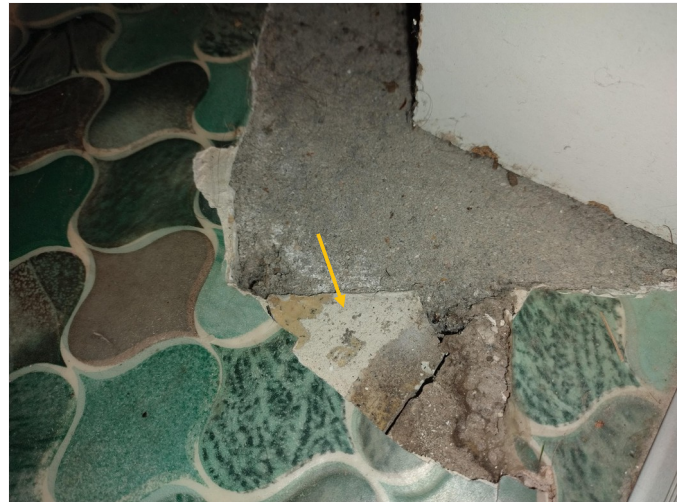
Het asbestmateriaal valt onder de mijlpaal van 2034.

Eindbeoordeling materiaalrisico	Hoog materiaalrisico en/of hoge kans op vezelvrijgave
---------------------------------	---

Gebondenheid	Categorie 2: niet-hechtgebonden met matrix
Asbestsoort (vezeltype)	Alleen chrysotiel
Asbestconcentratie	Hoog ($\geq 50\%$)
Afschermingsgraad van het gehele materiaal	Geheel of deels (ook) vrij aan de binnenlucht
Toestand van het materiaal	Matig beschadigd, matig verweerd

Beschrijving	Vinylvloer badkamer
Omgeving	Binnen
Primaire drager	Vloer
Asbestmateriaal	Prefab - afwerking - Vloerzeil
Bindmiddel van asbestmateriaal	Karton - papier - viltachtig
Gebondenheid op basis van bindmiddel	Niet-hechtgebonden
Hoeveelheid (oppervlakte - aantal)	• 8,00 m ² - 1 stuk
Totale oppervlakte	8,00 m ²
Eenvoudig bereikbaar	Ja
Bevestigingswijze	• Los (al dan niet bedekt)
Identificatiemethode	Vaststelling met monstername
Destructieve handeling voor identificatie	Nee
Opmerking	Geen zwarte lijmlaag aanwezig onder het vloerzeil.

- Verwijder dit asbestmateriaal zo snel mogelijk. Volg de toestand goed op.

- Hermetische zone (erkend asbestverwijderaar)
Asbesthoudende vinyl moet verwijderd worden door een erkend asbest verwijderaar.

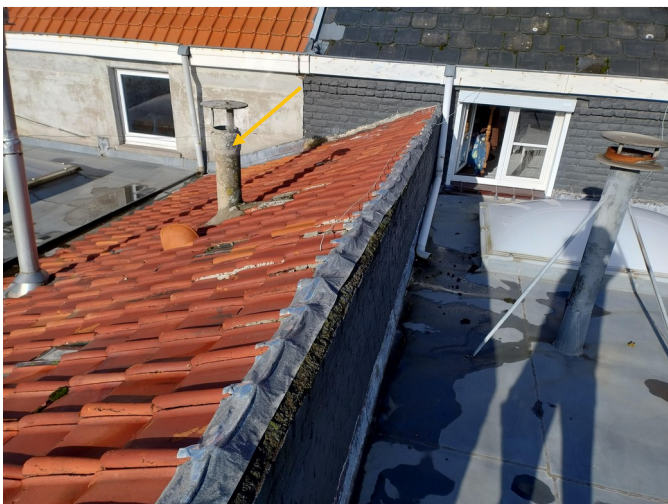
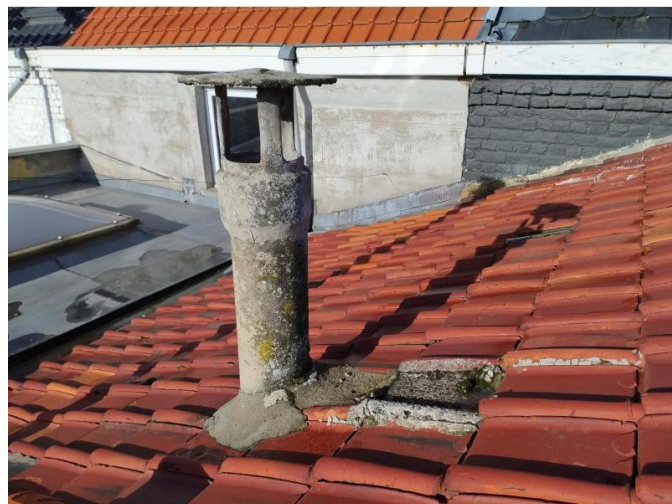
Het asbestmateriaal valt onder de mijlpaal van 2034.

Eindbeoordeling materiaalisico	Hoog materiaalisico en/of hoge kans op vezelvrijgave
--------------------------------	--

Gebondenheid	Categorie 1: hechtgebonden in oorsprong
Asbestsoort (vezeltype)	Crocidoliet aanwezig
Asbestconcentratie	Laag (< 50%)
Afschermingsgraad van het gehele materiaal	Geheel of deels (ook) vrij aan de binnenlucht
Toestand van het materiaal	Matig beschadigd, matig verweerd

Beschrijving	Asbestcement rookgasafvoer
Omgeving	Grenst aan binnen- en buitenlucht
Primaire drager	Schacht-koker (technisch)
Asbestmateriaal	Rookgaskanaal
Bindmiddel van asbestmateriaal	Cement
Gebondenheid op basis van bindmiddel	Hecht
Hoeveelheid (lengte - omtrek - dikte - aantal)	<ul style="list-style-type: none">• 2,00 m - 75,00 cm - 2,00 cm - 1 stuk
Totaal volume	0,03 m ³
Eenvoudig bereikbaar	Ja
Bevestigingswijze	<ul style="list-style-type: none">• Verlijmd, ingegoten, versmeerd
Identificatiemethode	Vaststelling zonder monsternamen
Destructieve handeling voor identificatie	Nee

- Zorg voor een veilig beheer en verwijder dit asbestmateriaal wanneer het bij werken eenvoudig bereikbaar wordt. Controleer de toestand jaarlijks op wijzigingen.
- Verwijder dit asbestmateriaal zo snel mogelijk. Volg de toestand goed op.

- Eenvoudige handelingen: mag via doe-het-zelf of door werknemer(s) met opleidingsattest eenvoudige handelingen
Hechtgebonden toepassing.

Dit asbestcement rookgaskanaal is moeilijk te verwijderen zonder te beschadigen, daarom is het aangeraden om het rookgaskanaal te laten verwijderen door een aannemer met het opleidingsattest eenvoudige handelingen.

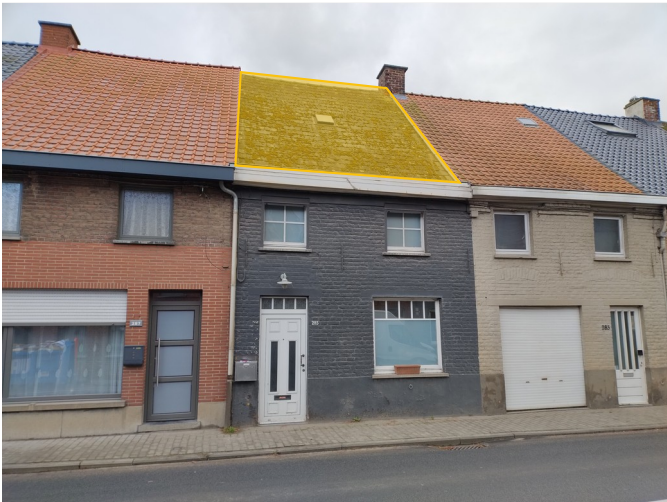
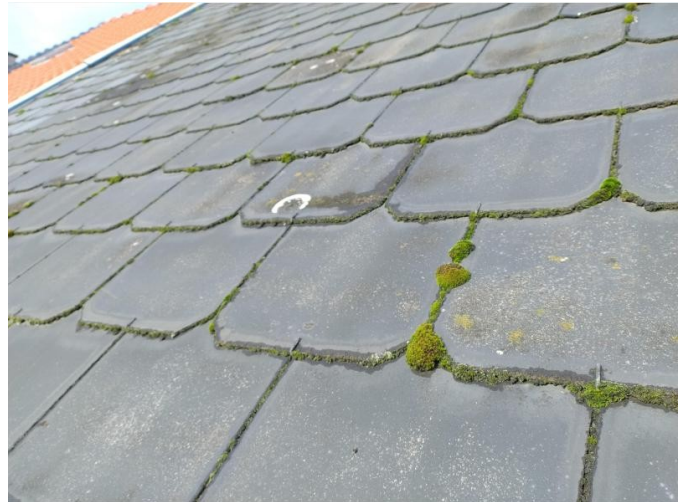
Het asbestmateriaal valt onder de mijlpaal van 2034.

Eindbeoordeling materiaalrisico	Verhoogd materiaalrisico en/of verhoogde kans op vezelvrijgave
---------------------------------	--

Gebondenheid	Categorie 1: hechtgebonden in oorsprong
Asbestsoort (vezeltype)	Crocidoliet aanwezig
Asbestconcentratie	Laag (< 50%)
Afschermingsgraad van het gehele materiaal	Geheel of deels vrij aan de buitenlucht
Toestand van het materiaal	Matig beschadigd, matig verweerd

Beschrijving	Asbestcement leien hellend dak
Omgeving	Buiten
Primaire drager	Schuin dak
Asbestmateriaal	Dak- en gevelbekleding - Lei, shingle
Bindmiddel van asbestmateriaal	Cement
Gebondenheid op basis van bindmiddel	Hecht
Hoeveelheid (oppervlakte - aantal)	• 70,00 m ² - 1 stuk
Totale oppervlakte	70,00 m ²
Eenvoudig bereikbaar	Ja
Bevestigingswijze	• Genageld, geniet
Identificatiemethode	Vaststelling zonder monsternamen
Destructieve handeling voor identificatie	Nee

- Verwijder dit asbestmateriaal zo snel mogelijk. Volg de toestand goed op.
- Hemelwater dat afspoelt van asbestcement daken of gevels kan asbestdeeltjes bevatten. Gebruik het enkel voor gesloten circuits (bv. spoelen toiletten). Reinig na het vervangen van het dak of de gevel de dakgoten en regenwaterput of -ton om asbesthoudend sediment of slib te verwijderen

- Eenvoudige handelingen: mag via doe-het-zelf of door werknemer(s) met opleidingsattest eenvoudige handelingen
 - Hechtgebonden toepassing
 - Vermijd stof door het asbest te bevochtigen of te fixeren. Dat doet u door water te vernevelen of door een aangepast fixeermiddel te gebruiken.
 - Demonteer asbestelementen door ze een voor een met de hand los te maken of los te schroeven.
 - Gebruik alleen handwerktuigen, zoals een schroevendraaier of een handzaag. Vermijd krachtige mechanische werktuigen zoals boor- en schuurmachines, zaag- en slijpschijven: die kunnen asbestvezels losmaken en asbeststof in de lucht brengen. Om vastgeroeste bouten door te zagen of te slijpen kunt u

uitzonderlijk en heel kort een mechanisch hulpmiddel gebruiken. Doe dat alleen als u zeker bent dat u het eigenlijke asbestmateriaal niet zal raken.

- Probeer het asbest niet te breken of te beschadigen.
- Gooi asbestmaterialen nooit naar beneden, maar breng ze voorzichtig naar de begane grond.
- Stop asbestafval in een dubbele verpakking en hou het zo intact mogelijk. Gebruik een verpakking die aangepast is aan de grootte van de stukken asbest.
- Breng het dubbel verpakte asbestafval veilig weg.

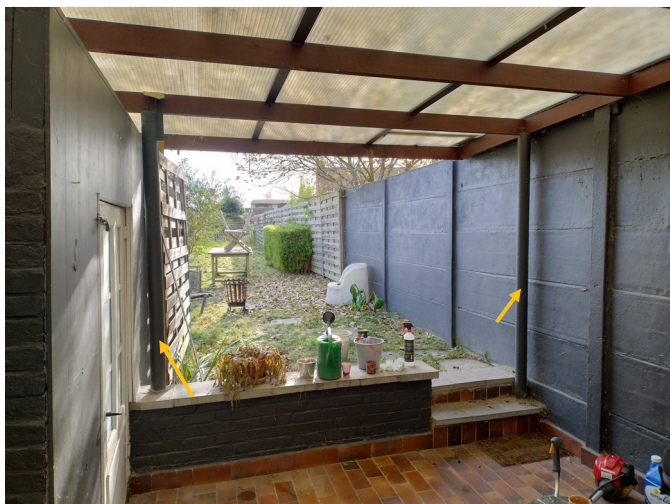
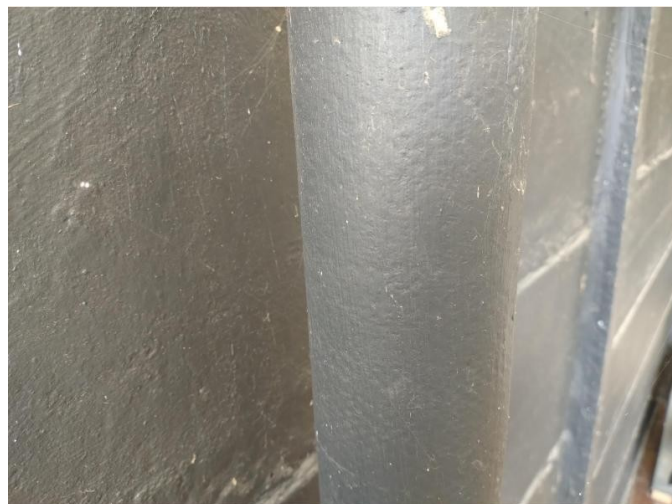
Het asbestmateriaal valt onder de mijlpaal van 2040.

Eindbeoordeling materiaalrisico	Laag materiaalrisico en/of verlaagde kans op vezelvrijgave
---------------------------------	--

Gebondenheid	Categorie 1: hechtgebonden in oorsprong
Asbestsoort (vezeltype)	Crocidoliet aanwezig
Asbestconcentratie	Laag (< 50%)
Afschermingsgraad van het gehele materiaal	Geheel of deels vrij aan de buitenlucht
Toestand van het materiaal	Licht beschadigd, licht verweerd. Intact calciumsilicaatmateriaal of categorie III 'gebondenheid'

Beschrijving	Asbestcement steunpalen afdak terras
Omgeving	Buiten
Primaire drager	Fundering-draagstructuur (horizontaal, verticaal)
Asbestmateriaal	Verloren bekisting - Buis, koker
Bindmiddel van asbestmateriaal	Cement
Gebondenheid op basis van bindmiddel	Hecht
Hoeveelheid (lengte - omtrek - dikte - aantal)	<ul style="list-style-type: none">• 2,03 m - 38,00 cm - 10,00 cm - 2 stuks
Totaal volume	0,154 m ³
Eenvoudig bereikbaar	Ja
Bevestigingswijze	<ul style="list-style-type: none">• Verlijmd, ingegoten, versmeerd
Identificatiemethode	Vaststelling zonder monsternamen
Destructieve handeling voor identificatie	Nee

- Zorg voor een veilig beheer. Vermijd het beschadigen van het asbestmateriaal. Controleer de toestand jaarlijks op wijzigingen.

- Eenvoudige handelingen: mag via doe-het-zelf of door werknemer(s) met opleidingsattest eenvoudige handelingen
 - Probeer het asbest niet te breken of te beschadigen.
 - Stop asbestafval in een dubbele verpakking en hou het zo intact mogelijk. Gebruik een verpakking die aangepast is aan de grootte van de stukken asbest.
 - Breng het dubbel verpakte asbestafval veilig weg.

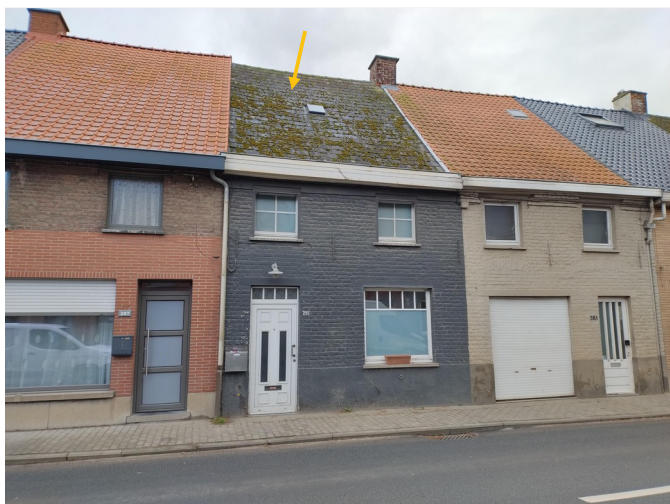
Situeringsfoto

Tijdelijke beperking

Reden: valt niet binnen de inspanningsverplichtingen.

Uitleg van de asbestdeskundige: Er kan niet gecontroleerd worden of er nog asbesthoudende onderdak platen aanwezig zijn onder de asbestcement leien.

De asbestcement leien zijn allemaal bevestigd met haken, waardoor er geen lei kan verwijderd worden om te kijken of er een onderdak aanwezig is.

Aan de binnenkant is de zolderverdieping volledig afgewerkt waardoor er ook niet kan gecontroleerd worden of er een asbesthoudend onderdak aanwezig is.

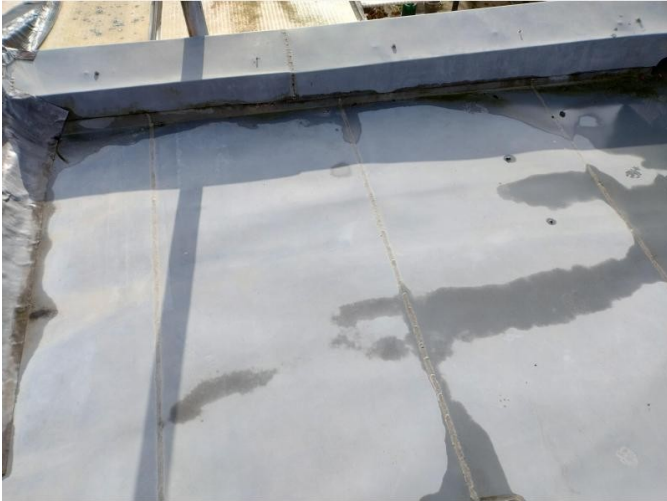
Vrije foto

Het plat dak van de aanbouw is afgewerkt met zink, niet asbestverdacht.

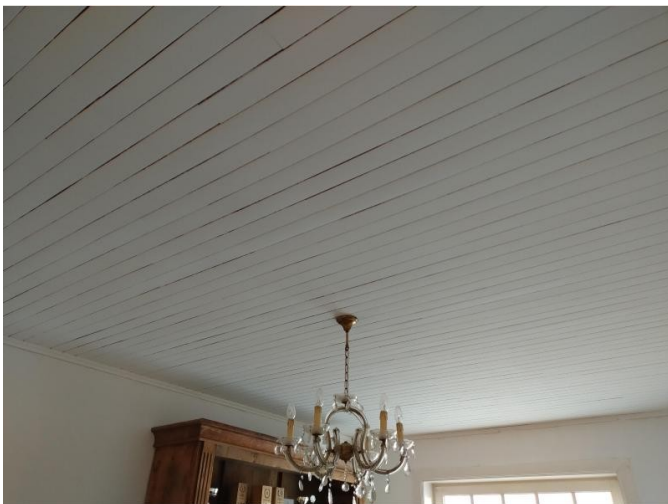
Vrije foto

Het plafond in de woning is afgewerkt met hout of gyproc, niet asbestverdacht.

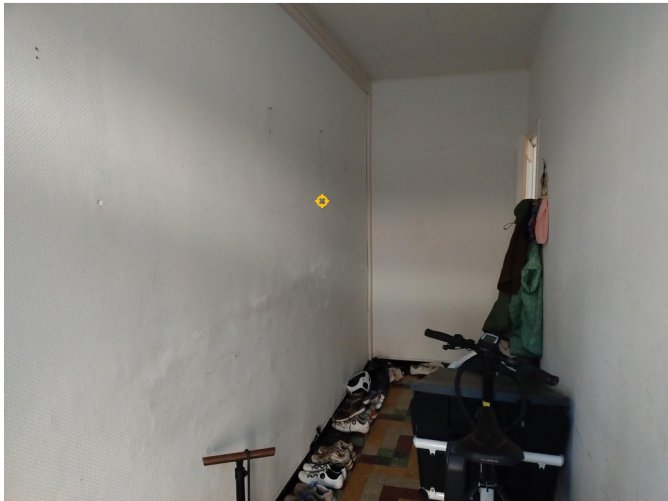
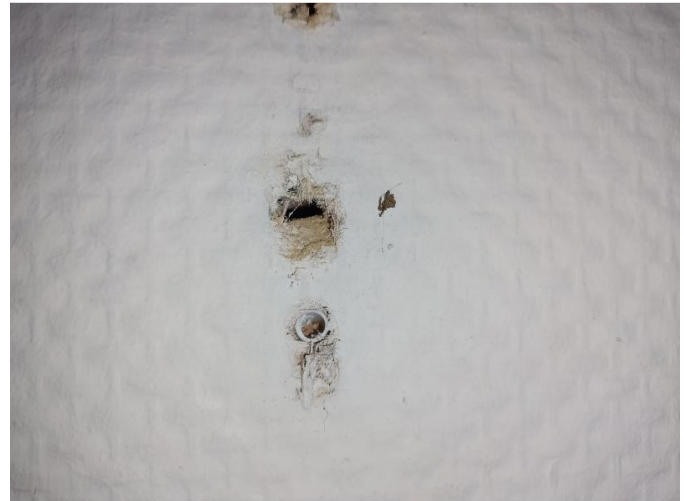
Fiche 9: Pleisterwerk muren

Geen asbest

#	Type	Referentie	Resultaat
9.1	Mengmonster	MO1	Geen asbest

Beschrijving	Pleisterwerk muren
Omgeving	Binnen
Primaire drager	Binnenwand
Bindmiddel van materiaal	Gips - kalk
Gebondenheid op basis van bindmiddel	Niet-hechtgebonden
Hoeveelheid (oppervlakte - dikte - aantal)	• 200,00 m ² - 2,00 cm - 1 stuk
Totaal volume	4,00 m ³
Identificatiemethode	Vaststelling met monstername
Destructieve handeling voor identificatie	Nee
Opmerking	Op de muren in de berging is geen pleisterwerk aanwezig.
