Asbestinventarisatetest

Gasthuisstraat 145, 9500 Geraardsbergen

Attestnummer : 20250716-000029.000

Uitgegeven op : 16.07.2025

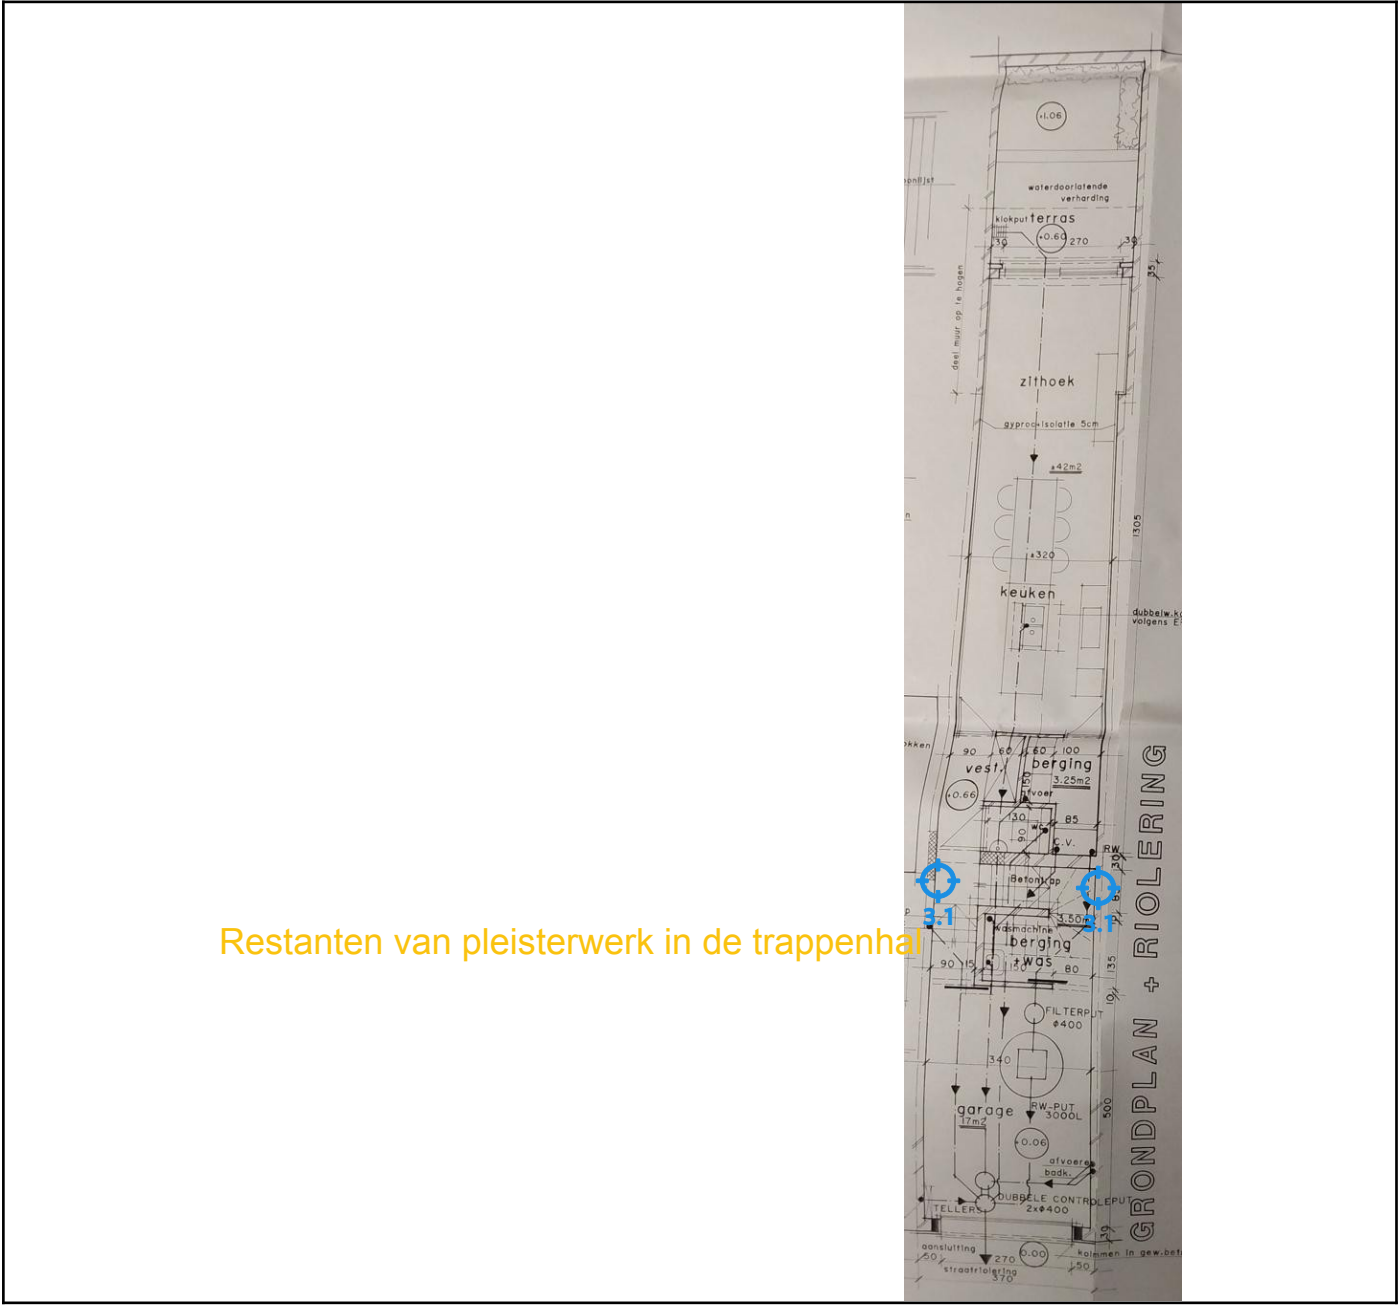
Plan 1.1: verdiep 0

Beschrijving	Type	Actie
3. Pleisterwerk wand	Geen asbest	-
3.1 Code: M01	Mengmonster	-

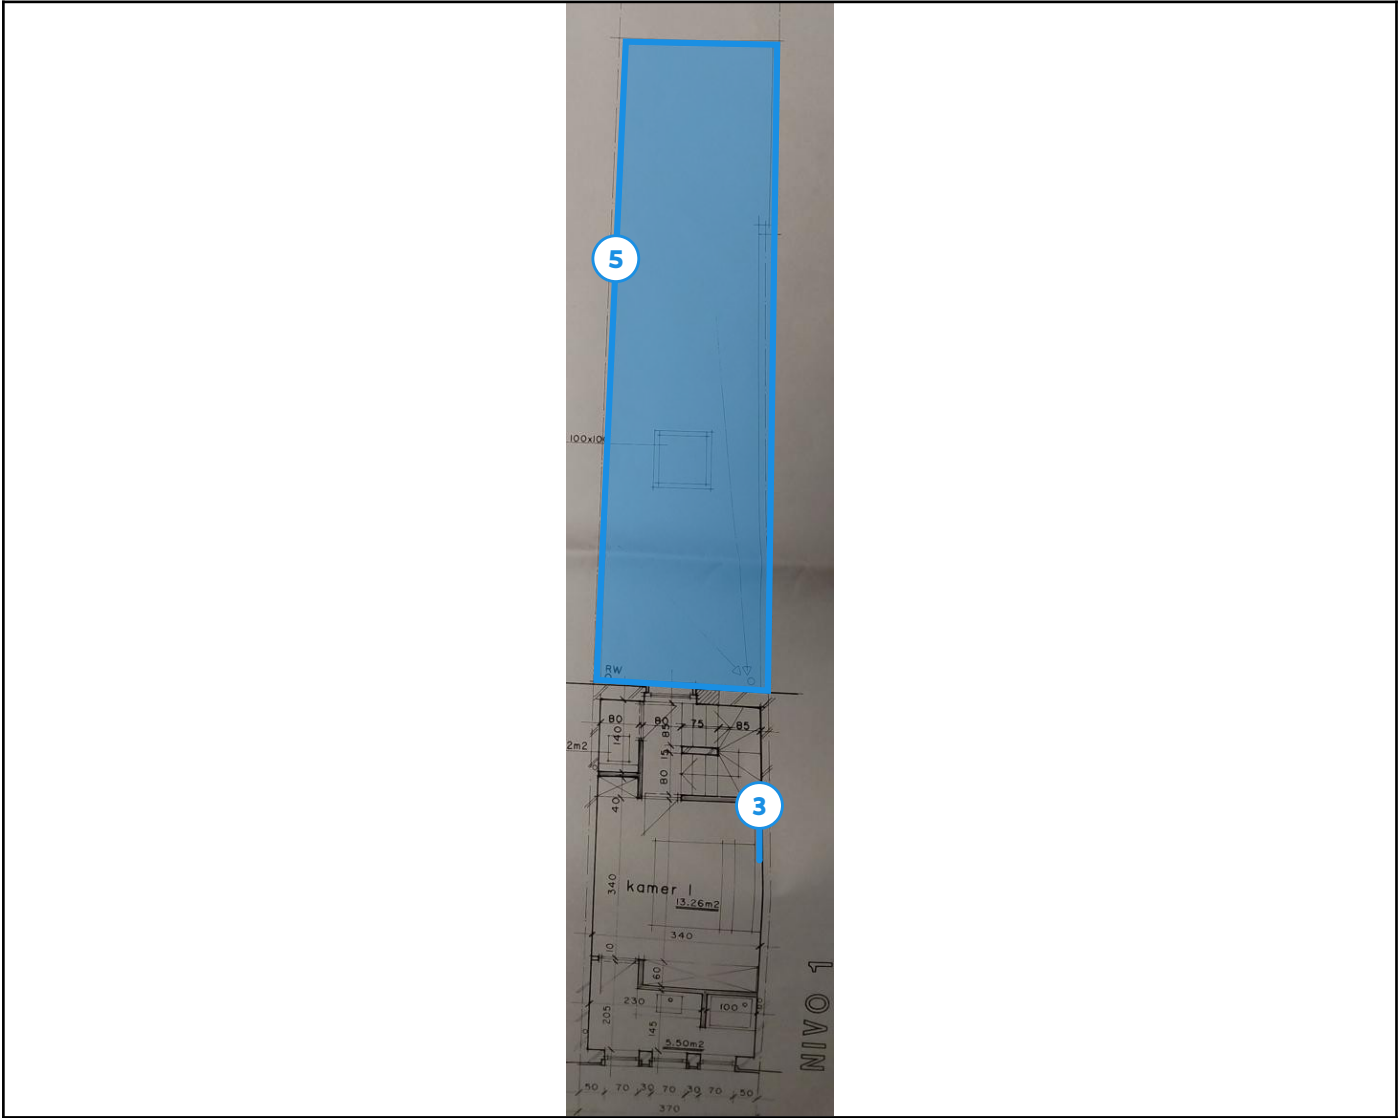
Plan 1.2: verdiep 1

Beschrijving	Type	Actie
3. Pleisterwerk wand	Geen asbest	-
5. Roofing plat dak	Geen asbest	-

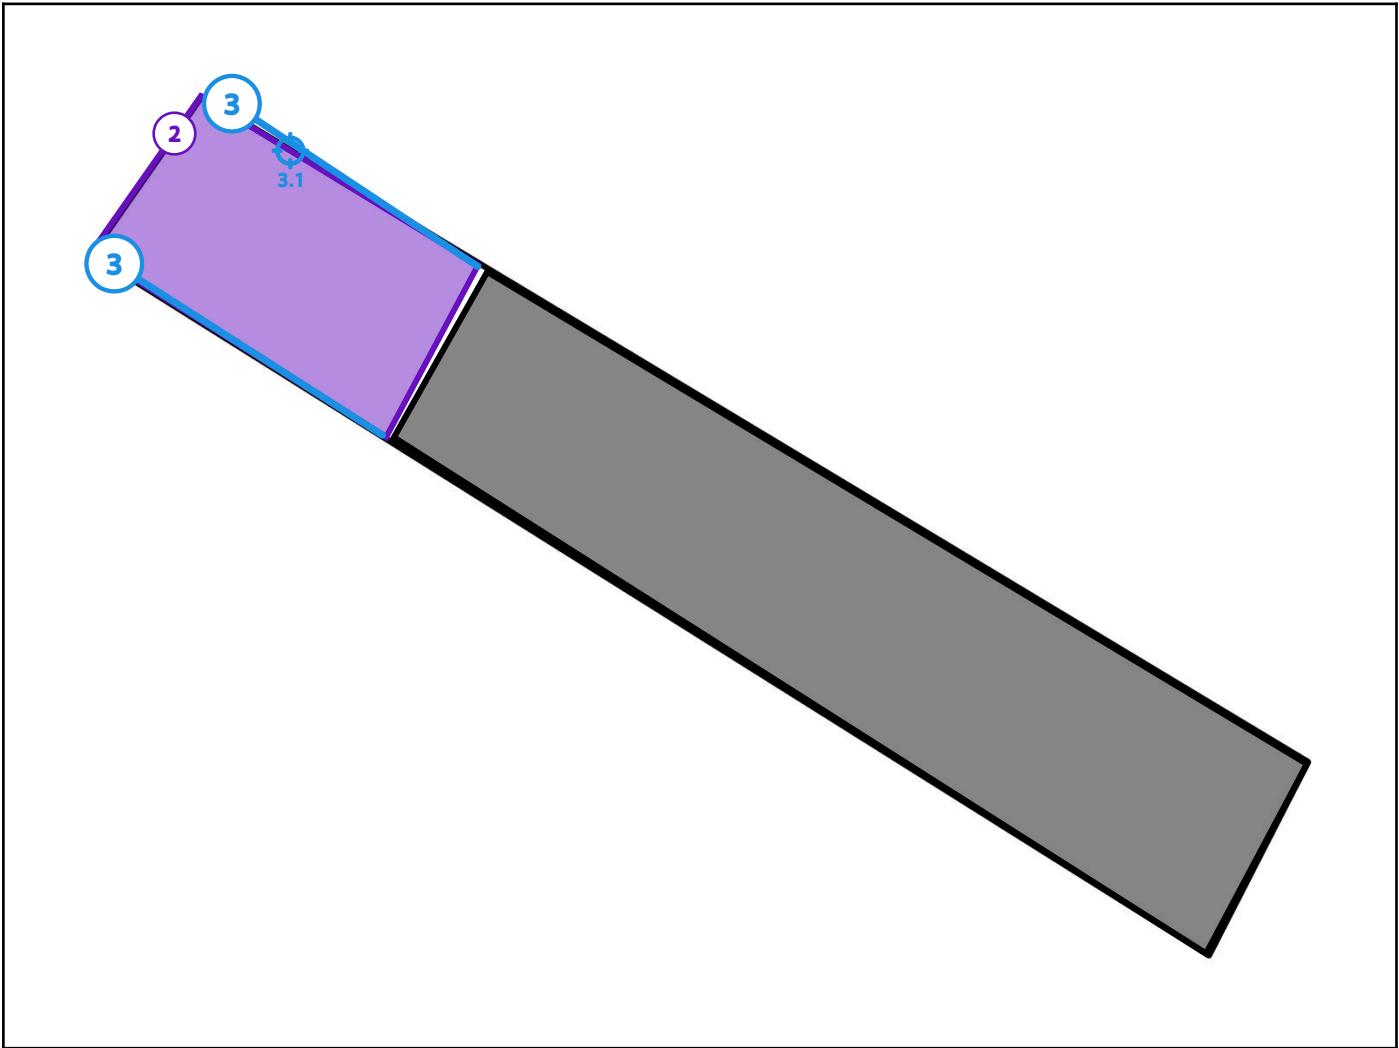
Plan 1.4: Zolder

Beschrijving	Type	Actie
2. Geen onderdak aanwezig	Advies	-
3. Pleisterwerk wand	Geen asbest	-
3.1 Code: M01	Mengmonster	-

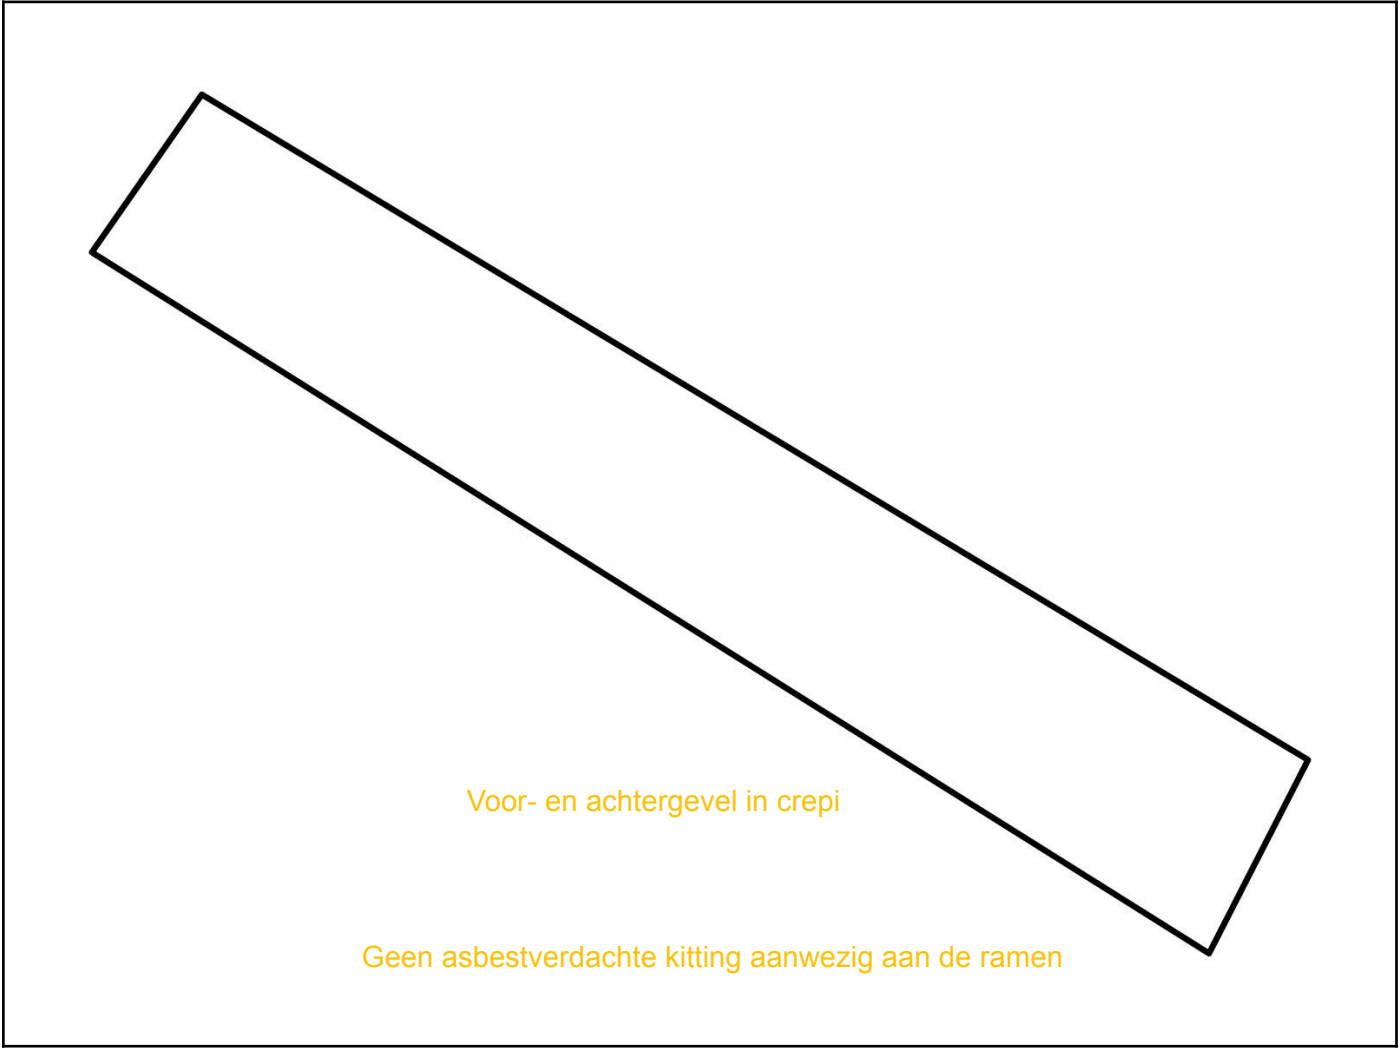
Plan 1.5: Gevel

Beschrijving	Type	Actie
1. Kitramen (tussen glas en profiel)	Advies	-
4. Crepi	Geen asbest	-

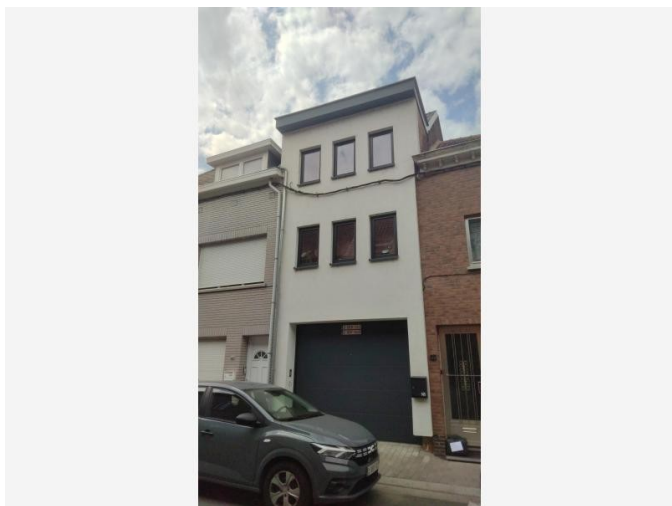
Fiche 1: Kitramen (tussen glas en profiel)

Geen asbest aanwezig

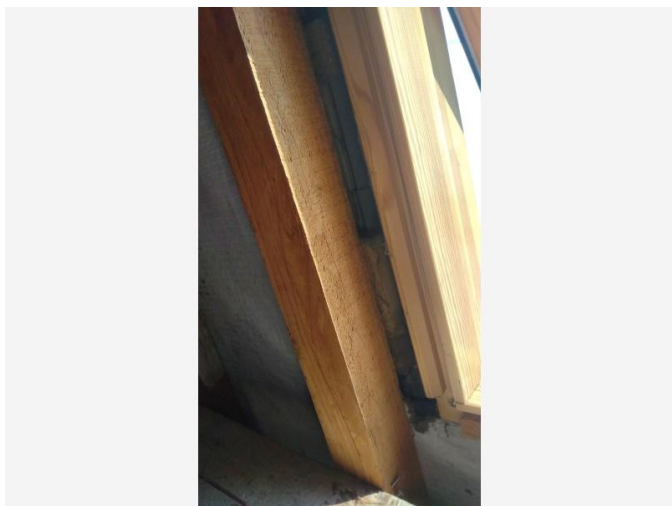
Tijdens de inspectie van dit gebouw hebben we vastgesteld dat er geen onderdak aanwezig is in de dakstructuur.

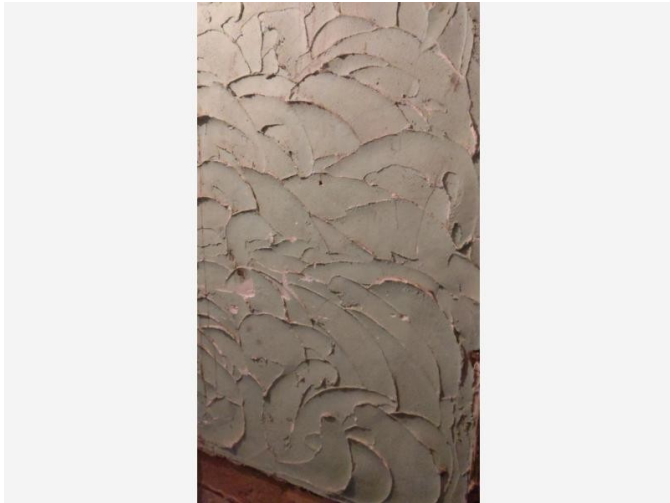
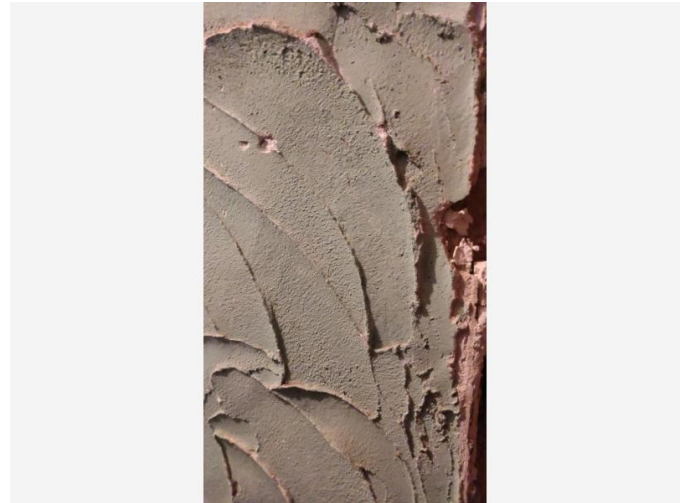
Fiche 3: Pleisterwerk wand

Geen asbest

#	Type	Referentie	Resultaat
3.1	Mengmonster	M01	Geen asbest

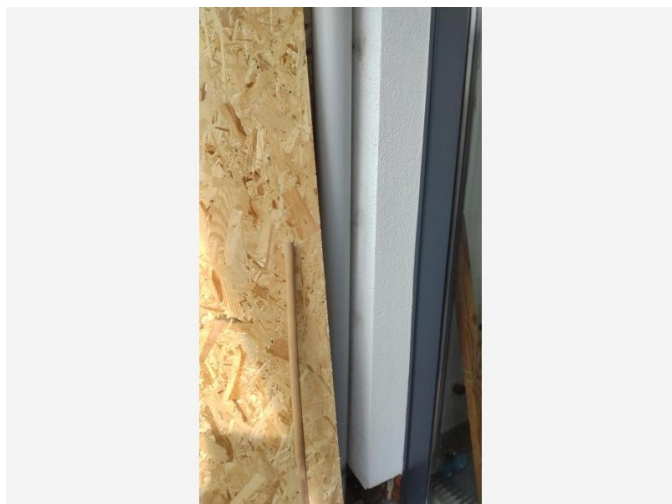
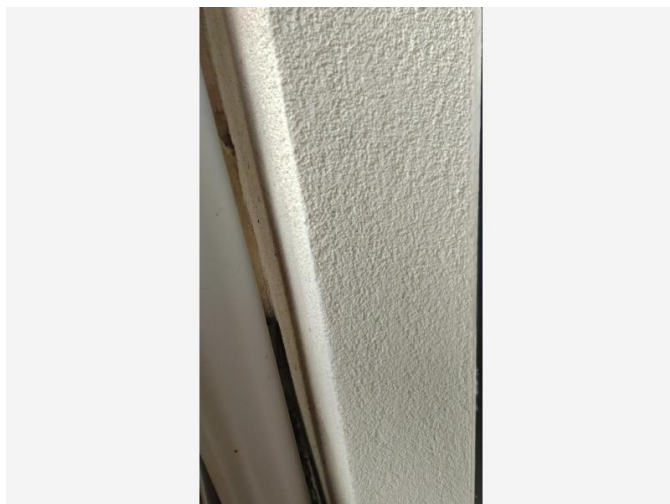
Fiche 4: Crepi

Geen asbest

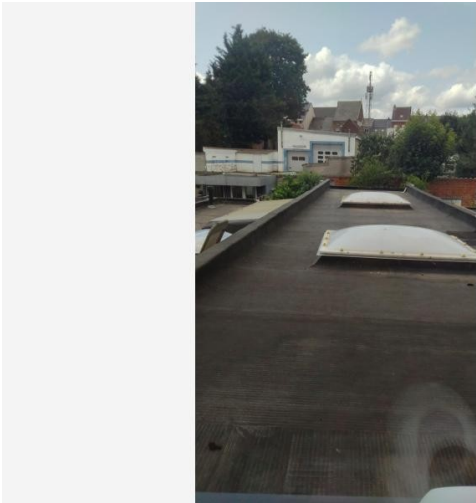
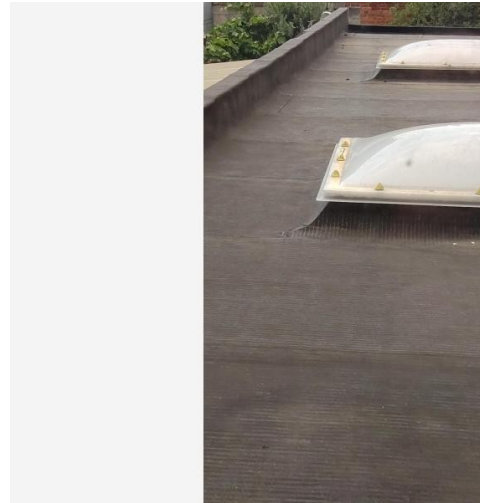
Fiche 5: Roofing plat dak

Geen asbest
