Asbestinventarisatetest

Korte Vuldersstraat 8, 8000 Brugge

Attestnummer : 20250421-000002.000

Zone 1: Hoofdgebouw

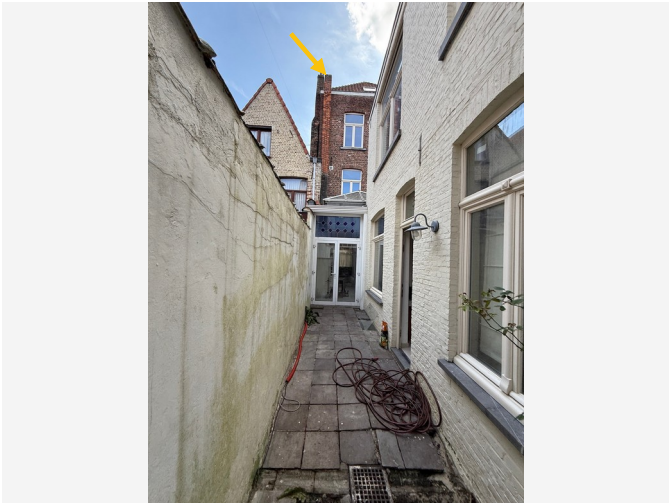
Situeringsfoto

Tijdelijke beperking

Reden: Het te onderzoeken materiaal situeert zich hoger dan 3,50 m te rekenen vanaf een veilige ondergrond

Uitleg van de asbestdeskundige: In het kader van een asbestattest voor overdracht (verkoop, schenking), hoeven toepassingen die zich hoger dan 3,5m vanaf een veilige ondergrond situeren, niet onderzocht te worden.

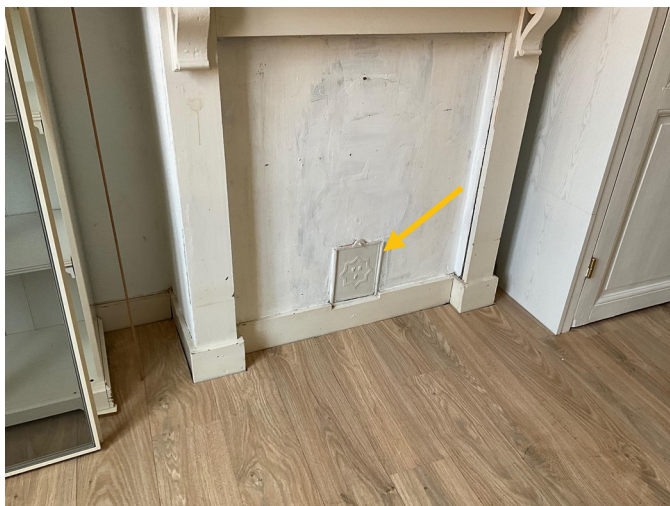
Het roetluik is in metaal en niet-asbesthoudend.

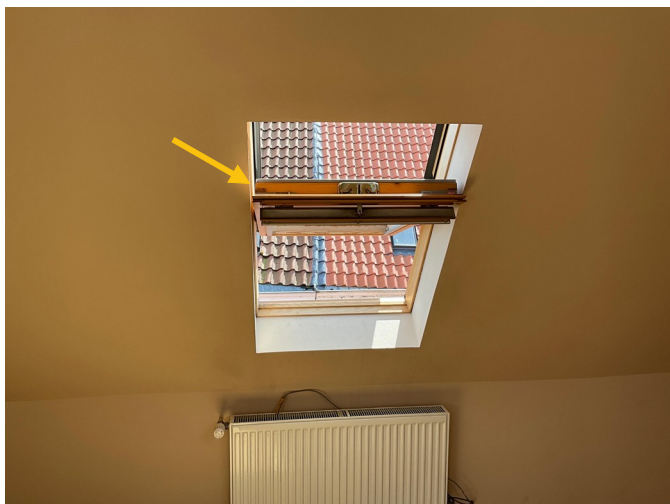
Na 2001

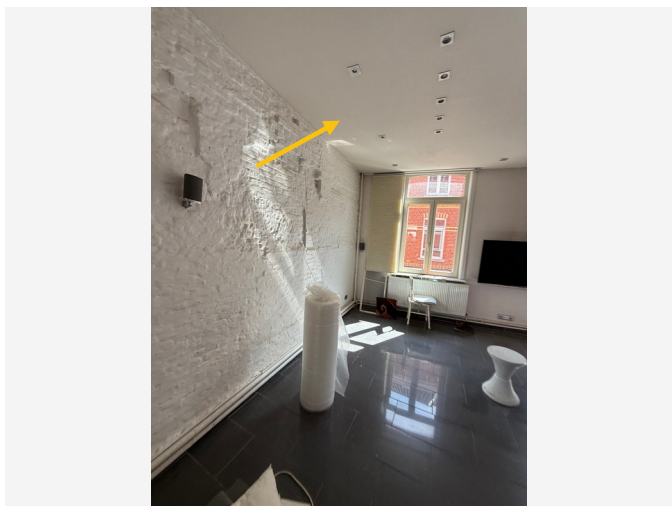
De plafonds werden afgewerkt met niet-asbesthoudende materialen die inspectie van de bedekte structuur (opbouw, pleisterwerk) verhinderen.

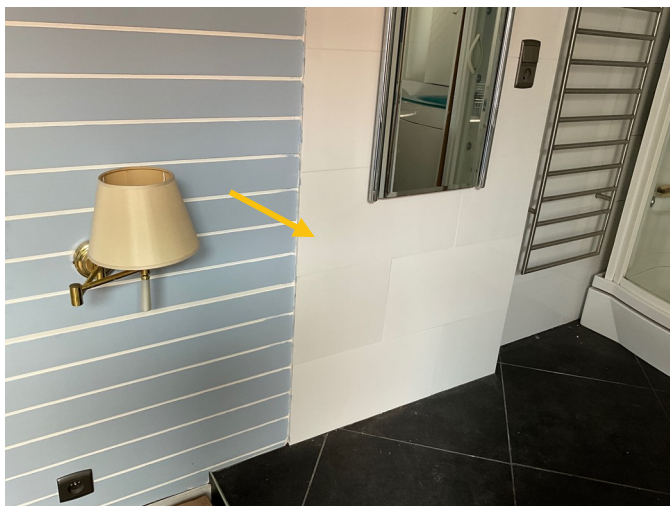
Binnenwanden en/of plafonds afgewerkt met een intacte laag faiencetegels zonder zichtbare beschadigingen. Inspectie van de onderliggende lijmlaag of tegels zelf is niet mogelijk zonder uitbreiding naar een destructief onderzoek.

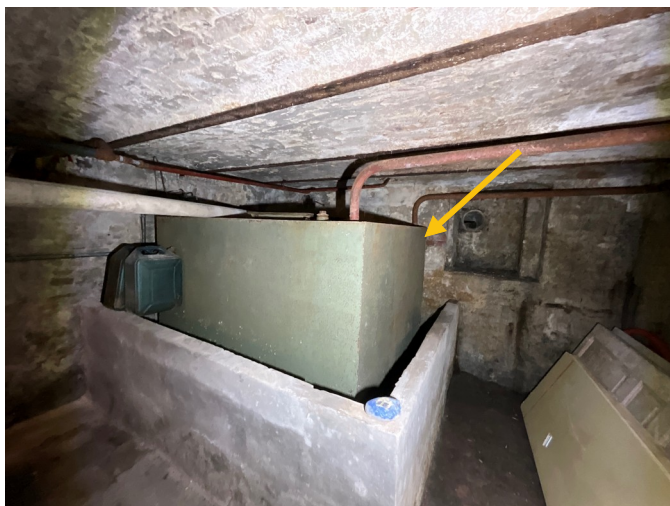
Er werden geen asbesthoudende materialen vastgesteld. De tank lijkt van voor 2001, Mogelijks bevat de tank asbesthoudende isolatie en/of pakkingen. Vermijd beschadigingen en verwijder de tank in 1 geheel wanneer deze defect is.

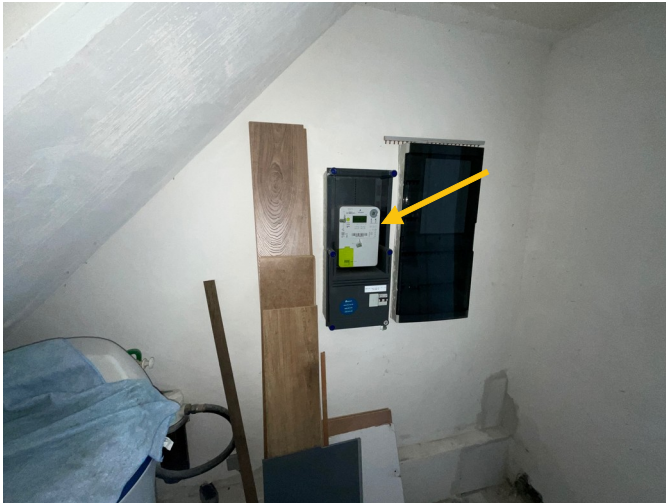
Er is een digitale teller voor elektriciteit geplaatst, er is geen teller in Bakeliet aanwezig.

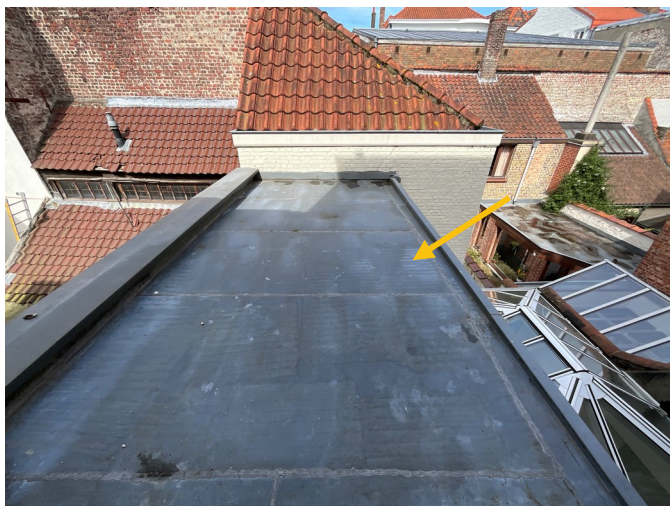
De dakbedekking van het plat dak bestaat uit zink en is niet-asbesthoudend.

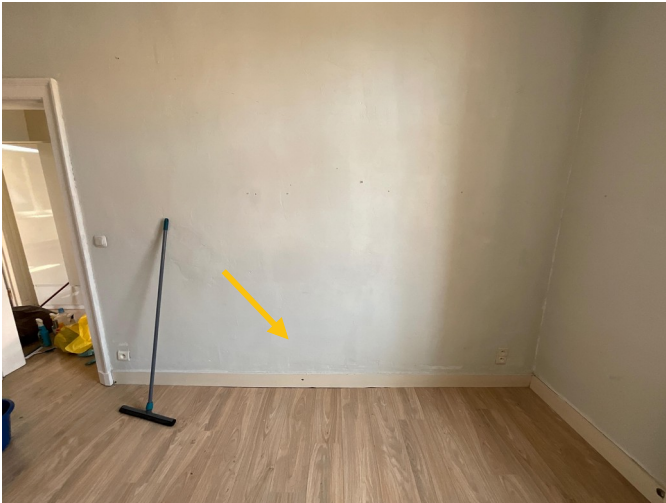
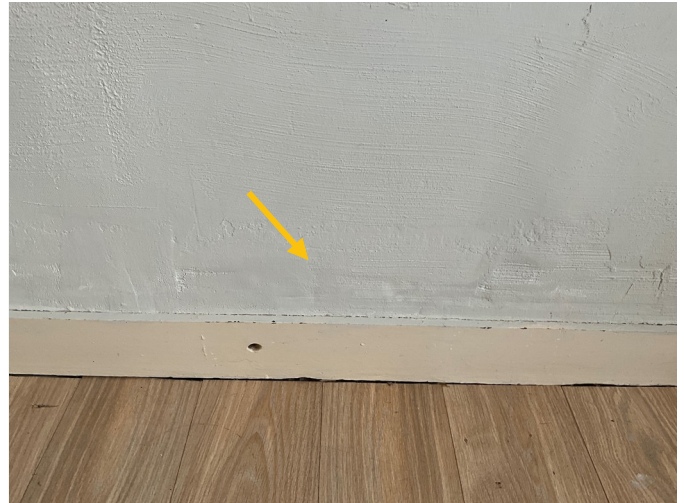
Fiche 9: Pleisterwerk wanden

Geen asbest

#	Type	Referentie	Resultaat
9.1	Mengmonster	MM01	Geen asbest

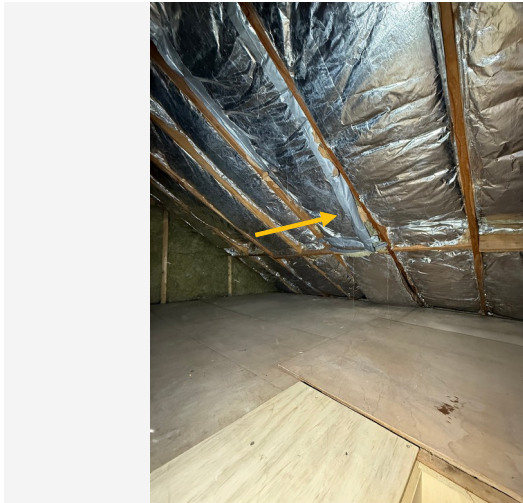
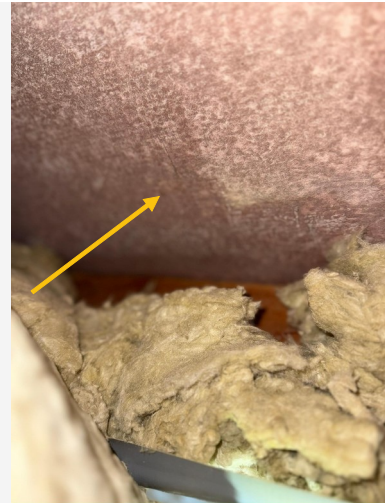
Geen asbest

#	Type	Referentie	Resultaat
10.1	Puntmonster	MM04	Geen asbest

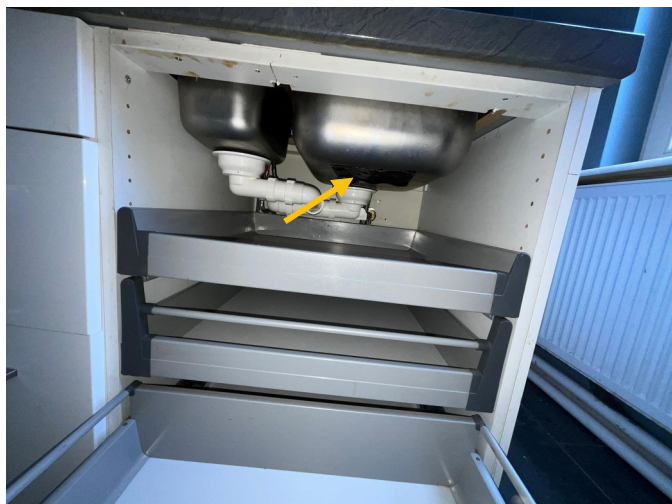
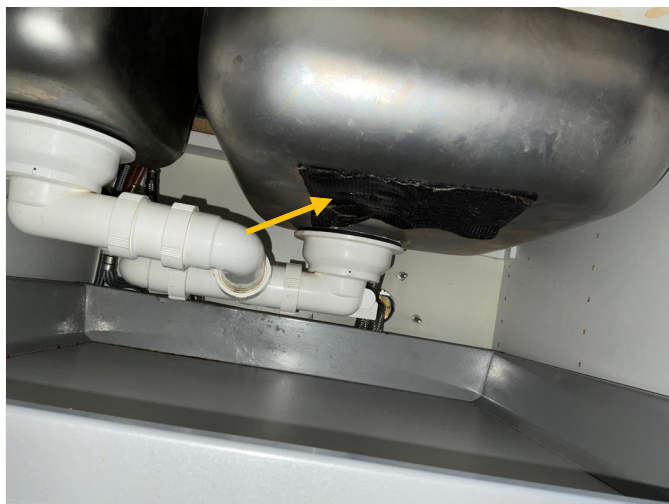
Geen asbest

#	Type	Referentie	Resultaat
11.1	Puntmonster	MM02	Geen asbest

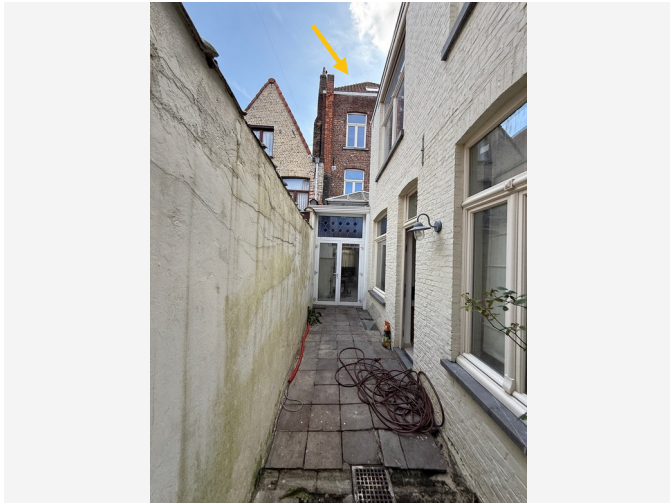
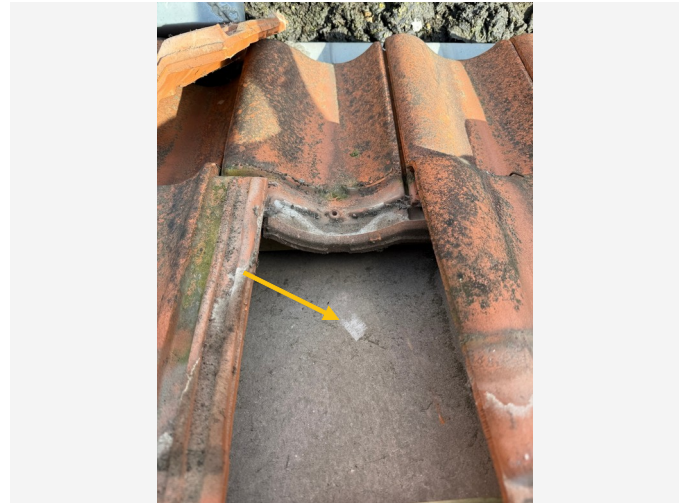
Geen asbest

#	Type	Referentie	Resultaat
12.1	Puntmonster	MM03	Geen asbest
