# Asbestinventarisat attest

Nieuwe Gentsesteenweg 10/503, 1702 Dilbeek

Attestnummer : 20250805-000042.000

**Niet-asbestveilig**

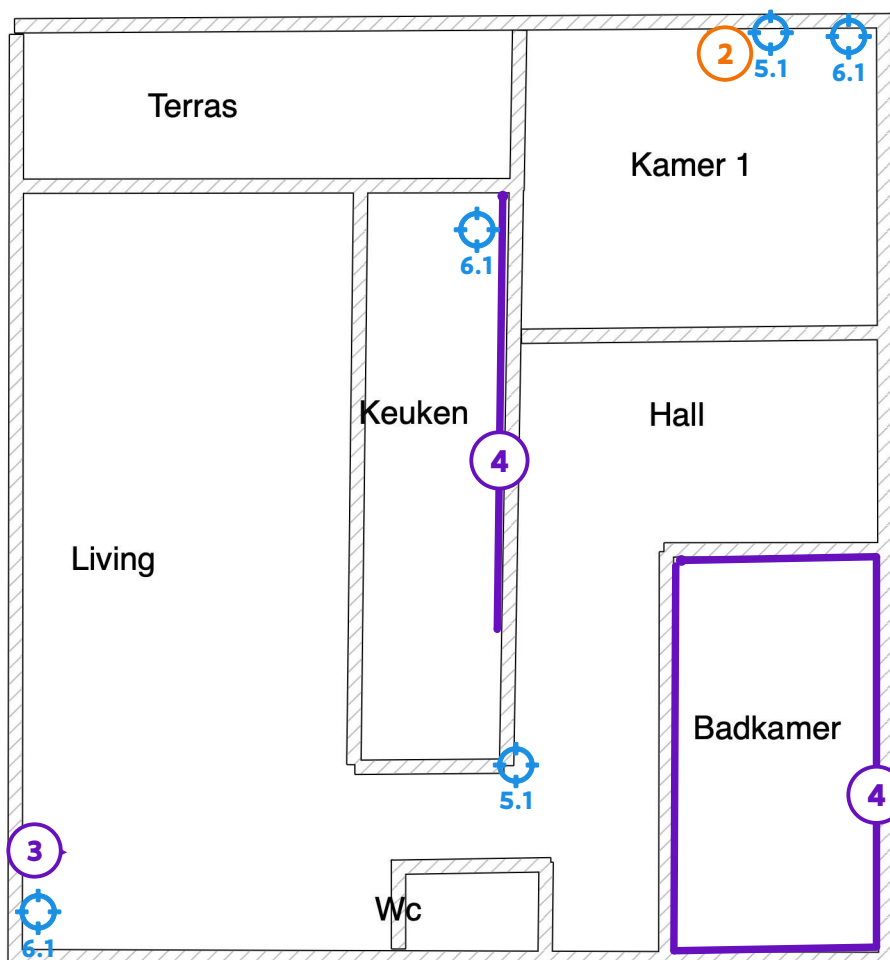
## Plan 1.1: Plan appartement

Al de plafonds zijn bepleisterd  
De wand is niet bepleisterd in de badkamer

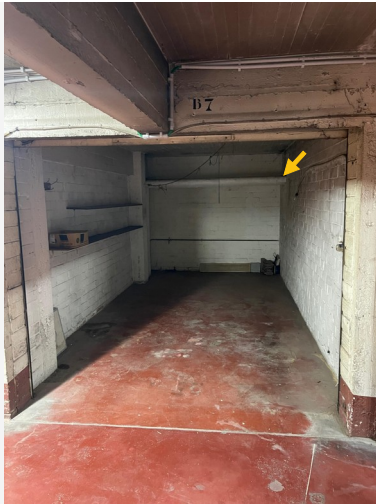
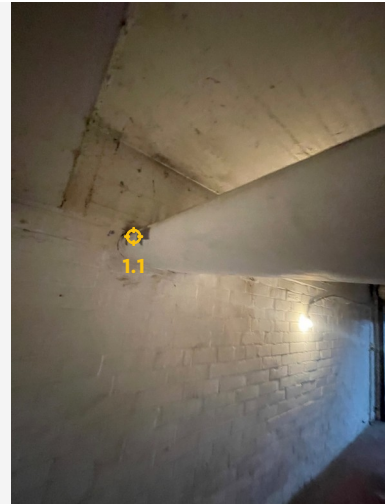
Overzichtsfoto

Detailfoto

| Eindbeoordeling materiaalrisico | Verhoogd materiaalrisico en/of verhoogde kans op vezelvrijgave |

| Gebondenheid | Categorie 3: niet-hechtgebonden met weinig of geen matrix |
| Asbestsoort (vezeltype) | Amfibool aanwezig, uitgezonderd crocidoliet |
| Asbestconcentratie | Hoog ( $\geq 50\%$ ) |
| Afschermingsgraad van het gehele materiaal | Geheel of deels (ook) vrij aan de binnenlucht |
| Toestand van het materiaal | Onbeschadigd, niet verweerd |

| # | Type | Referentie | Resultaat |
|---|---|---|---|
| 1.1 | Puntmonster | 3 | Amosiet |

| Beschrijving | Thermische isolatie |

- Verwijder dit asbestmateriaal zo snel mogelijk. Volg de toestand goed op.

- Hermetische zone (erkend asbestverwijderaar)
  - [ ] Indien blijkt dat de toepassing (deels) werd verlijmd aan de ondergrond: Deze toepassing kan enkel door een erkende asbestverwijderaar via de methodiek van hermetische zone verwijderd worden omdat verwijdering via de methodiek van eenvoudige handelingen en/of couveusezakmethode niet mogelijk is; en er automatisch een verhoogd risico op vrijgave van asbestvezels (max. concentratie 0,01 vezels/cm<sup>3</sup> - CODEX Art. VI.3-54) ontstaat. (Bron: CODEX - Art. VI.3-61.- § 1.)

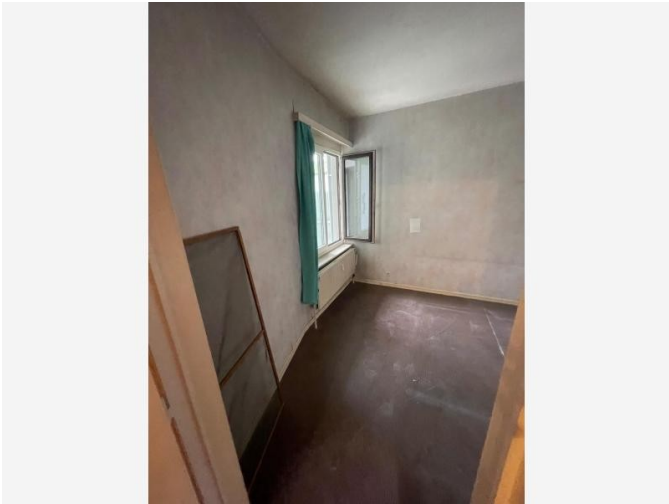
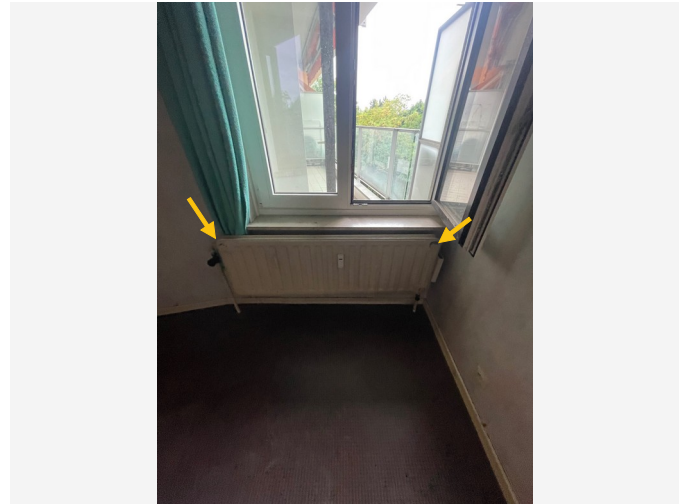
Overzichtsfoto

Detailfoto

| Eindbeoordeling materiaalrisico | Zeer laag materiaalrisico en/of zeer lage kans op vezelvrijgave |

| Gebondenheid | Categorie 2: niet-hechtgebonden met matrix |
| Asbestsoort (vezeltype) | Alleen chrysotiel |
| Asbestconcentratie | Hoog ( $\geq 50\%$ ) |
| Toestand van het materiaal | Onbeschadigd, niet verweerd |

| Beschrijving | Pakking |

- Zorg voor een veilig beheer. Vermijd het beschadigen van het asbestmateriaal. Controleer de toestand jaarlijks op wijzigingen.

- Eenvoudige handelingen: mag via doe-het-zelf of door werknemer(s) met opleidingsattest eenvoudige handelingen  
Mag via EVH doe het zelf en werknemers met opleiding attest verwijderd mag worden. Afvoer naar een erkend verzamelaar afvalstoffen.

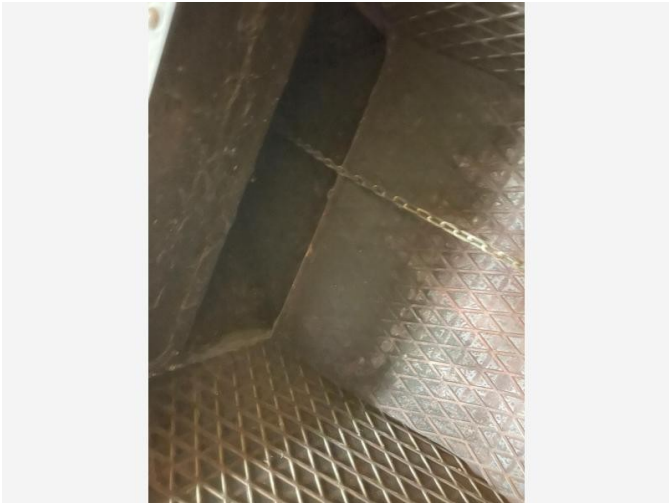
*Situeringsfoto*

**Reden:** Er is geen volledige risicobeoordeling mogelijk

**Uitleg van de asbestdeskundige:** Dit is niet vast te stellen omdat de opening schuin afbuigt en niet veilig te bereiken is via het dak. Bij werken (dak of reiniging schouw) kan een stelling geplaatst worden, het is niet duidelijk of er asbestverdachte materialen aanwezig zijn in de schouw.

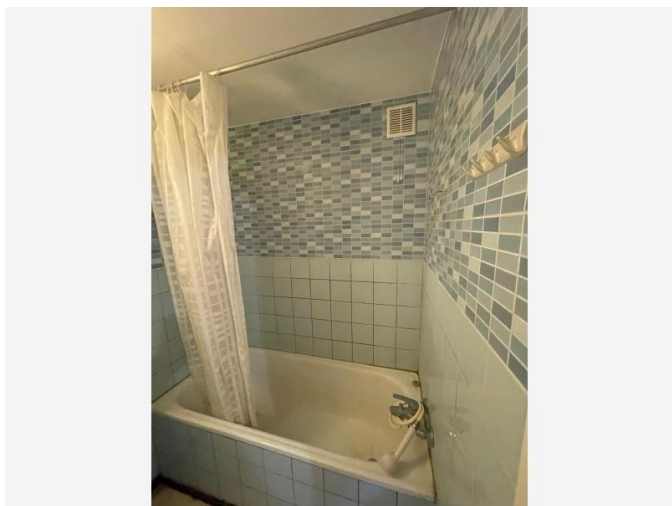
Tijdens de inspectie werd visueel vastgesteld dat er faiencetegels aanwezig zijn in de badkamer en keuken waarvan de onderliggende lijm mogelijk asbest kan bevatten. Het was niet mogelijk om tijdens de inspectie een monster van de tegellijm te nemen omdat de tegels volledig intact waren. Faience kan zowel gecementeerd als gelijmd zijn, meestal is het onduidelijk over welk soort aanhechting het gaat

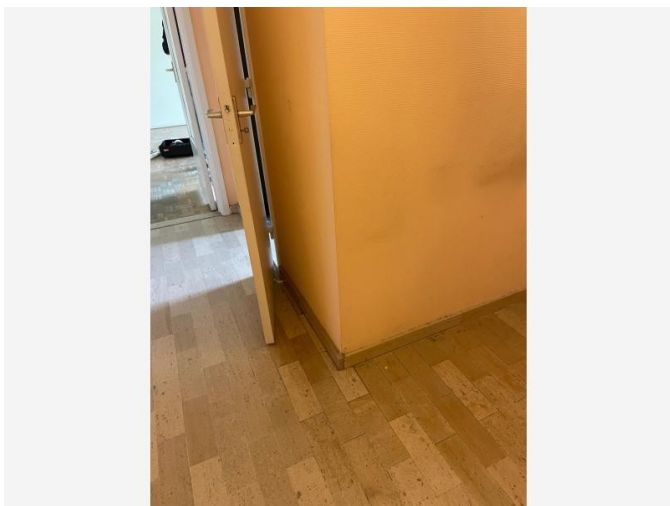
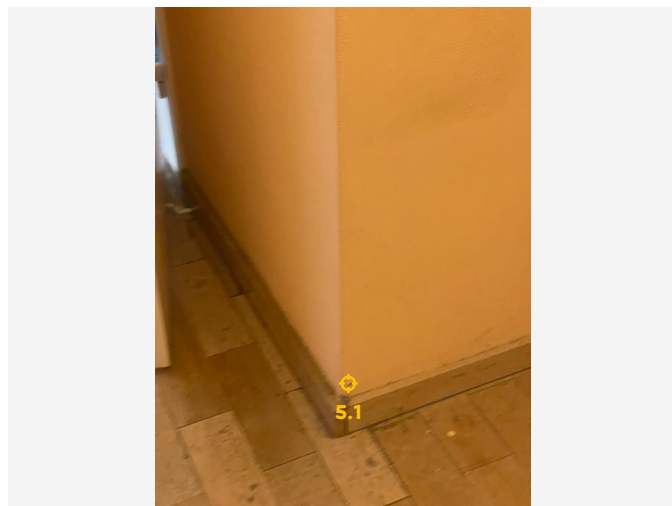
## Fiche 5: Pleister wand

Geen asbest

| # | Type | Referentie | Resultaat |
|---|---|---|---|
| 5.1 | Mengmonster | 1 | Geen asbest |

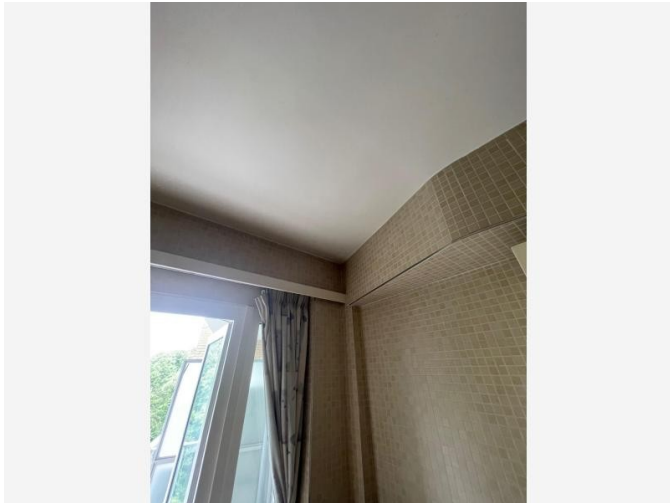
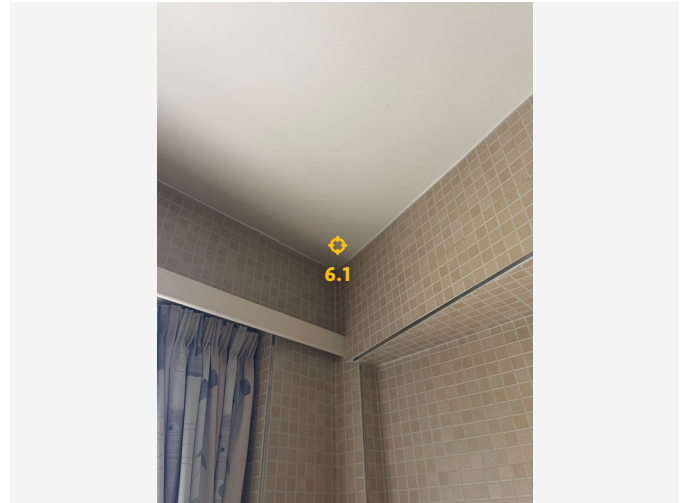
## Fiche 6: Pleister plafond

Geen asbest

| # | Type | Referentie | Resultaat |
|---|---|---|---|
| 6.1 | Mengmonster | 2 | Geen asbest |
