Asbestinventarisatattest

Jozef Duthoestraat 151, 8790 Waregem

Attestnummer : 20250408-000052.000

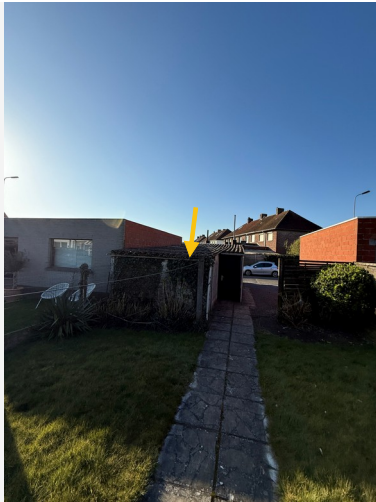
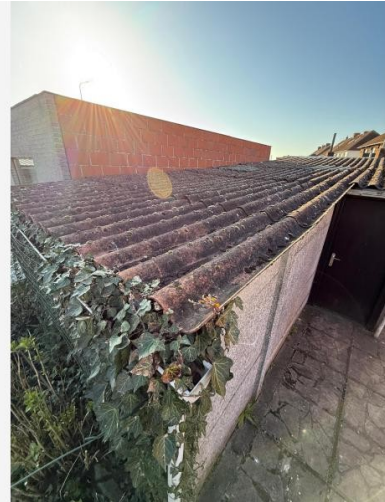
Fiche 1: slib en sediment in goten van AC daken

Asbestmateriaal – afvalstof

Het asbestmateriaal valt onder de mijlpaal van 2040.

Dringend verwijderen

Beschrijving	slib en sediment in goten van AC daken
Type afvalstof	Betreft resten (contaminatie) van verwerking of beschadiging
Type resten (contaminatie)	<ul style="list-style-type: none">• Stof, deeltjes < 4 mm, flinters, gruis (vermengd in materiaal)
Besmette materialen	<ul style="list-style-type: none">• Sediment (dakgoot, afvoerbuys, regenwaterput, ...)
Bron van de resten	golfplaten daken
Omgeving	Buiten
Primaire drager	Infrastructuur hemelwater (opvang en afvoer)
Gebondenheid resten	Niet hecht
Hoeveelheid (gewicht - aantal)	<ul style="list-style-type: none">• 2,00 kg - 1 stuk
Totaal gewicht	2,00 kg
Eenvoudig bereikbaar	Ja
Identificatiemethode	Vaststelling zonder monsternamen
Opmerking	Niet te wegen, de toepassing bevindt zich nog op de locaties

- Verwijder het asbestafval.

- Eenvoudige handelingen: mag via doe-het-zelf of door werknemer(s) met opleidingsattest eenvoudige handelingen
Voorkom vezelvrijgave en verpak in dubbele plastic en voer af naar containerpark of erkend verwerker,
Zorg voor nodige veiligheids- en voorzorgsmaatregelen

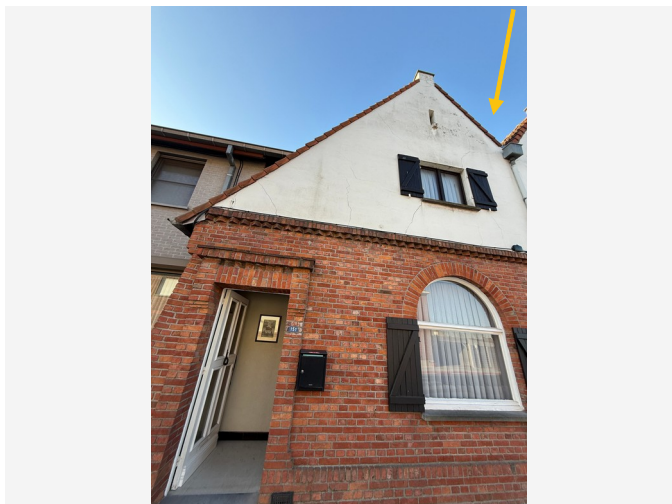
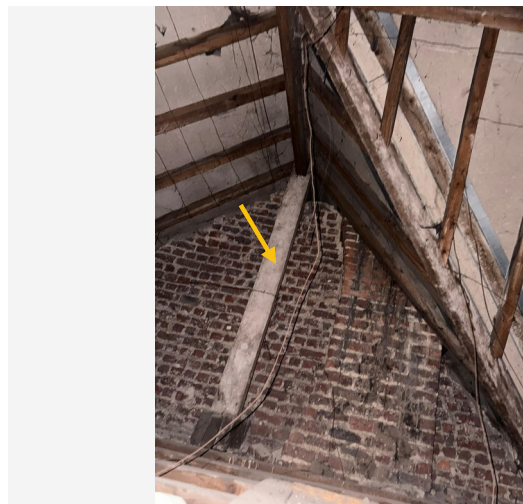
Het asbestmateriaal valt onder de mijlpaal van 2034.

Verwijderen

Er werd geen staal genomen van het materiaal, dit met kans op breuk - schade.

Dit type buis bevat meestal asbest.

Eindbeoordeling materiaalrisico	Verhoogd materiaalrisico en/of verhoogde kans op vezelvrijgave
---------------------------------	--

Gebondenheid	Categorie 1: hechtgebonden in oorsprong
Asbestsoort (vezeltype)	Crocidoliet aanwezig
Asbestconcentratie	Laag (< 50%)
Afschermingsgraad van het gehele materiaal	Geheel of deels (ook) vrij aan de binnenlucht
Toestand van het materiaal	Licht beschadigd, licht verweerd. Intact calciumsilicaatmateriaal of categorie III 'gebondenheid'

Beschrijving	Rookgaskanaal
Omgeving	Grenst aan binnen- en buitenlucht
Primaire drager	HVAC infrastructuur en uitrusting
Asbestmateriaal	Rookgaskanaal
Bindmiddel van asbestmateriaal	Cement
Gebondenheid op basis van bindmiddel	Hecht
Hoeveelheid (lengte - omtrek - dikte - aantal)	<ul style="list-style-type: none"> • 4,00 m - 75,00 cm - 1,50 cm - 1 stuk
Totaal volume	0,045 m ³
Eenvoudig bereikbaar	Ja
Bevestigingswijze	<ul style="list-style-type: none"> • Geklemd • Verlijmd, ingegoten, versmeerd
Identificatiemethode	Vaststelling zonder monsternamen
Destructieve handeling voor identificatie	Nee
Opmerking	<p>Deze oppervlakte werd niet gemeten, maar geschat op basis van een benadering voor alle aanwezige rookgaskanalen.</p> <p>Deze schatting mag niet worden gebruikt als maatstaf voor heffingen.</p> <p>Loopt mogelijk door naar onder</p>

- Zorg voor een veilig beheer. Vermijd het beschadigen van het asbestmateriaal. Controleer de toestand jaarlijks op wijzigingen.

- Eenvoudige handelingen: mag via doe-het-zelf of door werknemer(s) met opleidingsattest eenvoudige handelingen
Eventuele verwijdering aangeraden door werknemer(s) met opleidingsattest eenvoudige handelingen,

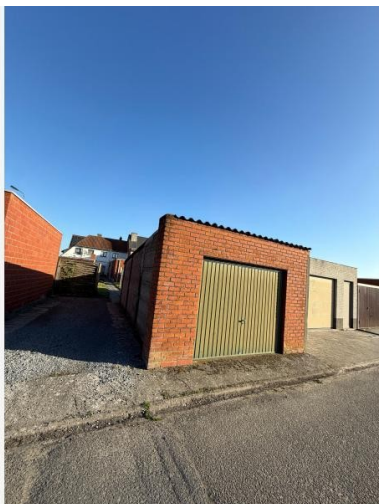
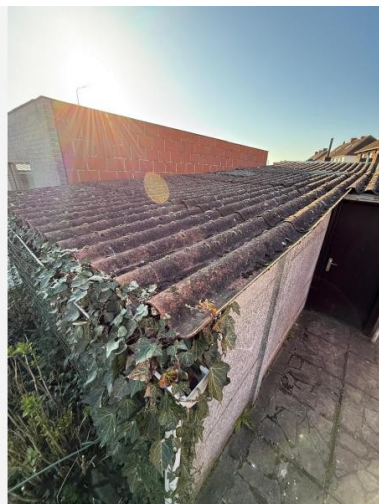
Het asbestmateriaal valt onder de mijlpaal van 2034.

Verwijderen

Eindbeoordeling materiaalrisico	Verhoogd materiaalrisico en/of verhoogde kans op vezelvrijgave
---------------------------------	--

Gebondenheid	Categorie 1: hechtgebonden in oorsprong
Asbestsoort (vezeltype)	Crocidoliet aanwezig
Asbestconcentratie	Laag (< 50%)
Afschermingsgraad van het gehele materiaal	Geheel of deels (ook) vrij aan de binnenlucht
Toestand van het materiaal	Licht beschadigd, licht verweerd. Intact calciumsilicaatmateriaal of categorie III 'gebondenheid'

Beschrijving	Golfplaten garage
Omgeving	Grenst aan binnen- en buitenlucht
Primaire drager	Schuin dak
Asbestmateriaal	Dak- en gevelbekleding - Golfplaat
Bindmiddel van asbestmateriaal	Cement
Gebondenheid op basis van bindmiddel	Hecht
Hoeveelheid (oppervlakte - aantal)	• 32,00 m ² - 1 stuk
Totale oppervlakte	32,00 m ²
Eenvoudig bereikbaar	Ja
Bevestigingswijze	• Geschroefd
Identificatiemethode	Vaststelling zonder monsternamen
Destructieve handeling voor identificatie	Nee
Opmerking	Deze oppervlakte, volumes en gewichten zijn een benadering. (de opgegeven hoeveelheden mogen niet gebruikt worden als maatstaf van heffing).

- Zorg voor een veilig beheer en verwijder dit asbestmateriaal wanneer het bij werken eenvoudig bereikbaar wordt. Controleer de toestand jaarlijks op wijzigingen.
- Hemelwater dat afspoelt van asbestcement daken of gevels kan asbestdeeltjes bevatten. Gebruik het enkel voor gesloten circuits (bv. spoelen toiletten). Reinig na het vervangen van het dak of de gevel de dakgoten en regenwaterput of -ton om asbesthoudend sediment of slib te verwijderen

- Eenvoudige handelingen: mag via doe-het-zelf of door werknemer(s) met opleidingsattest eenvoudige handelingen
Zorg voor nodige veiligheids- en voorzorgsmaatregelen
Voorkom vezelvrijgave en verpak in dubbele plastic en voer af naar containerpark of erkend verwerker

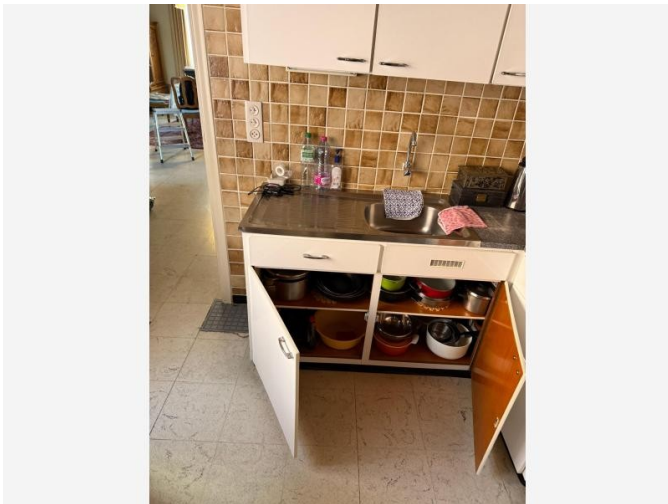
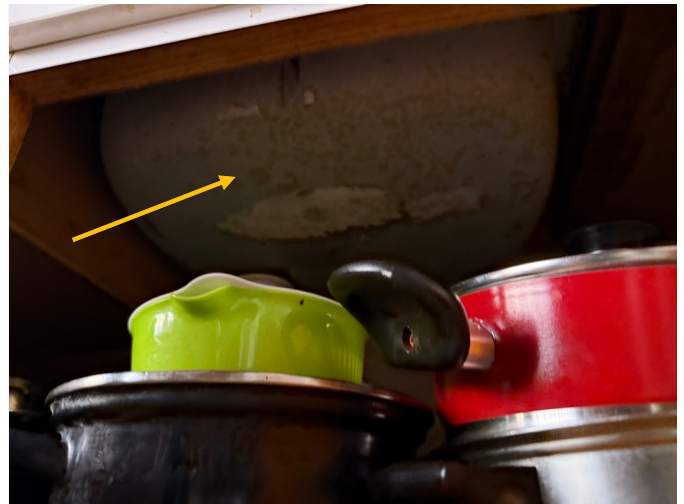
Het asbestmateriaal valt onder de mijlpaal van 2040.

Verwijderen

Eindbeoordeling materiaalrisico	Verhoogd materiaalrisico en/of verhoogde kans op vezelvrijgave
---------------------------------	--

Gebondenheid	Categorie 1: hechtgebonden in oorsprong
Asbestsoort (vezeltype)	Alleen chrysotiel
Asbestconcentratie	Laag (< 50%)
Afschermingsgraad van het gehele materiaal	Geheel of deels (ook) vrij aan de binnenlucht
Toestand van het materiaal	Matig beschadigd, matig verweerd

#	Type	Referentie	Resultaat
4.1	Puntmonster	2	Chrysotiel

Beschrijving	coating pompbak
Omgeving	Binnen
Primaire drager	Inrichting (meubilair, ...)
Asbestmateriaal	Bak, reservoir, kuip, bloembak
Bindmiddel van asbestmateriaal	Kunststof of -hars
Gebondenheid op basis van bindmiddel	Hecht
Hoeveelheid (gewicht - aantal)	<ul style="list-style-type: none">• 0,10 kg - 1 stuk
Totaal gewicht	0,10 kg
Eenvoudig bereikbaar	Ja
Bevestigingswijze	<ul style="list-style-type: none">• Verlijmd, ingegoten, versmeerd
Identificatiemethode	Vaststelling met monstername
Destructieve handeling voor identificatie	Nee
Opmerking	Niet exact te wegen, de toepassing bevindt zich nog op de locaties

- Zorg voor een veilig beheer. Vermijd het beschadigen van het asbestmateriaal. Controleer de toestand jaarlijks op wijzigingen.
- Scherm in afwachting van verwijdering het asbestmateriaal af van luchtstromingen en verstoring: bijvoorbeeld door het te verpakken, te fixeren, af te dekken, signalisatie - afbakening aan te brengen, ...

- Eenvoudige handelingen: mag via doe-het-zelf of door werknemer(s) met opleidingsattest eenvoudige handelingen
In zijn geheel zonder demonteren - naar erkende verwerker.
Voorkom vezelvrijgave en verpak in dubbele plastic en voer af naar containerpark of erkend verwerker

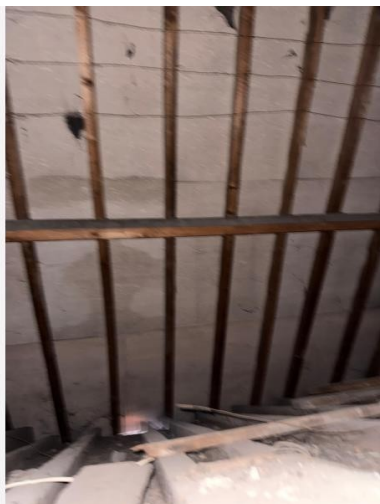
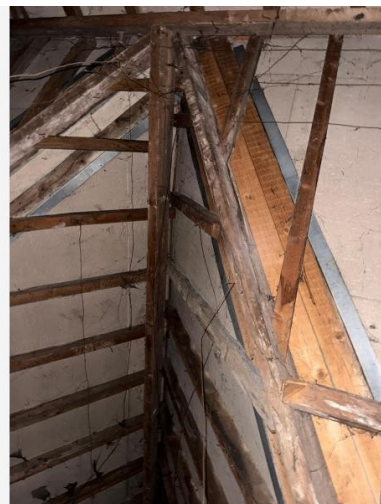
Het asbestmateriaal valt onder de mijlpaal van 2040.

Maatregelen nemen

Eindbeoordeling materiaalrisico	Verhoogd materiaalrisico en/of verhoogde kans op vezelvrijgave
---------------------------------	--

Gebondenheid	Categorie 1: hechtgebonden in oorsprong
Asbestsoort (vezeltype)	Crocidoliet aanwezig
Asbestconcentratie	Laag (< 50%)
Afschermingsgraad van het gehele materiaal	Geheel of deels (ook) vrij aan de binnenlucht
Toestand van het materiaal	Licht beschadigd, licht verweerd. Intact calciumsilicaatmateriaal of categorie III 'gebondenheid'

Beschrijving	Onderdak type menuiserite
Omgeving	Binnen
Primaire drager	Schuin dak
Asbestmateriaal	Plaat, paneel, tablet - Type Menuiserite
Bindmiddel van asbestmateriaal	Cement
Gebondenheid op basis van bindmiddel	Hecht
Hoeveelheid (oppervlakte - dikte - aantal)	<ul style="list-style-type: none"> • 90,00 m² - 0,35 cm - 1 stuk
Totaal volume	0,315 m ³
Eenvoudig bereikbaar	<p>Nee</p> <ul style="list-style-type: none"> • Het asbestmateriaal is bedekt (uitgezonderd laag verf, coating, behang, kunststof, textiel) en het wegnemen van het bedekkende materiaal kan niet zonder het bedekkende materiaal te beschadigen.
Bevestigingswijze	<ul style="list-style-type: none"> • Geklemd • Genageld, geniet
Identificatiemethode	Vaststelling zonder monsternamen
Destructieve handeling voor identificatie	Nee
Opmerking	Deze oppervlakte, volumes en gewichten zijn niet gemeten, maar geschat op basis van een benadering van de aanwezige onderdakplaten (de opgegeven hoeveelheden mogen niet gebruikt worden als maatstaf voor heffingen)

- Zorg voor een veilig beheer. Vermijd het beschadigen van het asbestmateriaal. Controleer de toestand jaarlijks op wijzigingen.
- Scherm in afwachting van verwijdering het asbestmateriaal af van luchtstromingen en verstoring: bijvoorbeeld door het te verpakken, te fixeren, af te dekken, signalisatie - afbakening aan te brengen, ...

- Eenvoudige handelingen: mag via doe-het-zelf of door werknemer(s) met opleidingsattest eenvoudige handelingen
Eventuele verwijdering door werknemer(s) met opleidingsattest eenvoudige handelingen,
Zorg voor nodige veiligheids- en voorzorgsmaatregelen

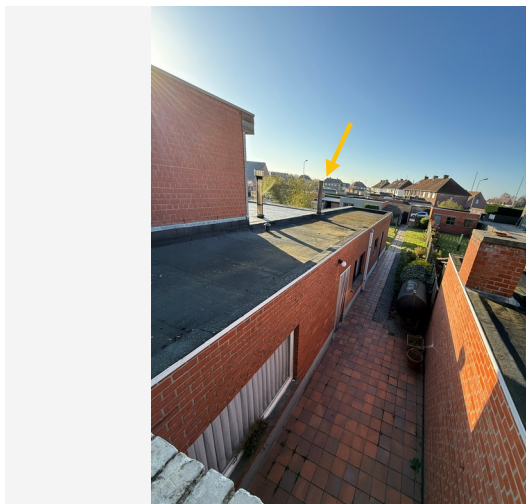
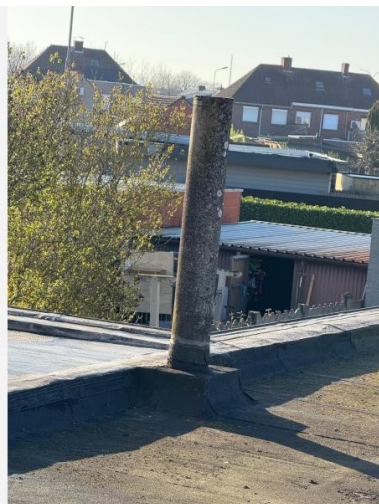
Het asbestmateriaal valt onder de mijlpaal van 2040.

Zorgvuldig beheren

Eindbeoordeling materiaalarisico	Laag materiaalarisico en/of verlaagde kans op vezelvrijgave
----------------------------------	---

Gebondenheid	Categorie 1: hechtgebonden in oorsprong
Asbestsoort (vezeltype)	Crocidoliet aanwezig
Asbestconcentratie	Laag (< 50%)
Afschermingsgraad van het gehele materiaal	Geheel of deels vrij aan de buitenlucht
Toestand van het materiaal	Licht beschadigd, licht verweerd. Intact calciumsilicaatmateriaal of categorie III 'gebondenheid'

Beschrijving	schoorsteenpijp op aanbouw
Omgeving	Buiten
Primaire drager	HVAC infrastructuur en uitrusting
Asbestmateriaal	Buis, koker, leiding, pijp, doorvoer
Bindmiddel van asbestmateriaal	Cement
Gebondenheid op basis van bindmiddel	Hecht
Hoeveelheid (lengte - omtrek - dikte - aantal)	<ul style="list-style-type: none"> • 2,00 m - 70,00 cm - 1,00 cm - 1 stuk
Totaal volume	0,014 m ³
Eenvoudig bereikbaar	Ja
Bevestigingswijze	<ul style="list-style-type: none"> • Geklemd • Verlijmd, ingegoten, versmeerd
Identificatiemethode	Vaststelling zonder monsternamen
Destructieve handeling voor identificatie	Nee
Opmerking	<p>loopt mogelijk door naar onder,</p> <p>Deze oppervlakte, volumes en gewichten zijn een benadering,</p> <p>(de opgegeven hoeveelheden mogen niet gebruikt worden als maatstaf van heffing).</p>

- Zorg voor een veilig beheer. Vermijd het beschadigen van het asbestmateriaal. Controleer de toestand jaarlijks op wijzigingen.

- Eenvoudige handelingen: mag via doe-het-zelf of door werknemer(s) met opleidingsattest eenvoudige handelingen
Zorg voor nodige veiligheids- en voorzorgsmaatregelen

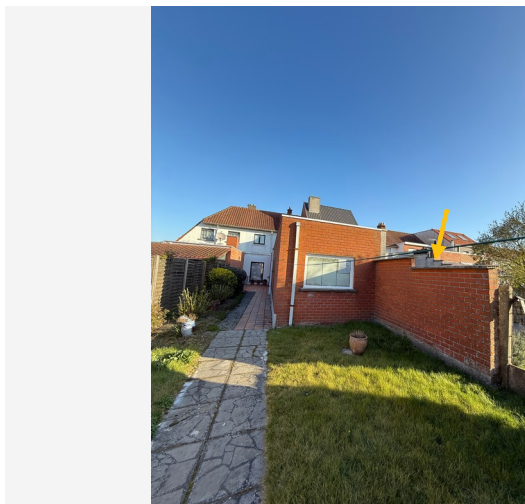
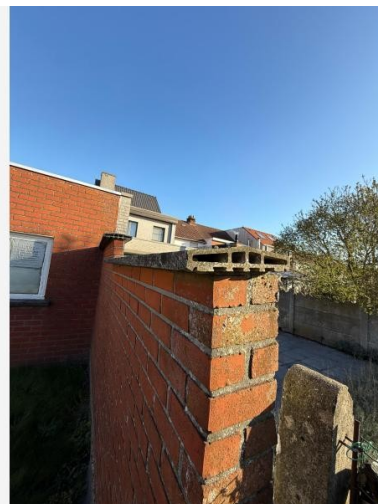
Het asbestmateriaal valt onder de mijlpaal van 2040.

Zorgvuldig beheren

Eindbeoordeling materiaalrisico	Laag materiaalrisico en/of verlaagde kans op vezelvrijgave
---------------------------------	--

Gebondenheid	Categorie 1: hechtgebonden in oorsprong
Asbestsoort (vezeltype)	Crocidoliet aanwezig
Asbestconcentratie	Laag (< 50%)
Afschermingsgraad van het gehele materiaal	Geheel of deels vrij aan de buitenlucht
Toestand van het materiaal	Licht beschadigd, licht verweerd. Intact calciumsilicaatmateriaal of categorie III 'gebondenheid'

Beschrijving	deksteen scheidingsmuur
Omgeving	Buiten
Primaire drager	Wand vrijstaand (scheidingsmuur, ...)
Asbestmateriaal	Deksteen, muurkap - Vol
Bindmiddel van asbestmateriaal	Cement
Gebondenheid op basis van bindmiddel	Hecht
Hoeveelheid (oppervlakte - dikte - aantal)	• 1,40 m ² - 6,00 cm - 1 stuk
Totaal volume	0,084 m ³
Eenvoudig bereikbaar	Ja
Bevestigingswijze	• Verlijmd, ingegoten, versmeerd
Identificatiemethode	Vaststelling zonder monstername
Destructieve handeling voor identificatie	Nee
Opmerking	Deze oppervlakte, volumes en gewichten zijn een benadering. (de opgegeven hoeveelheden mogen niet gebruikt worden als maatstaf van heffing).

- Zorg voor een veilig beheer. Vermijd het beschadigen van het asbestmateriaal. Controleer de toestand jaarlijks op wijzigingen.

- Eenvoudige handelingen: mag via doe-het-zelf of door werknemer(s) met opleidingsattest eenvoudige handelingen
Voorkom vezelvrijgave en verpak in dubbele plastic en voer af naar containerpark of erkend verwerker

Schermd de uiteinden af van luchtstromingen en verstoring: bijvoorbeeld door het te verpakken, te fixeren, af te dekken, signalisatie - afbakening aan te brengen,

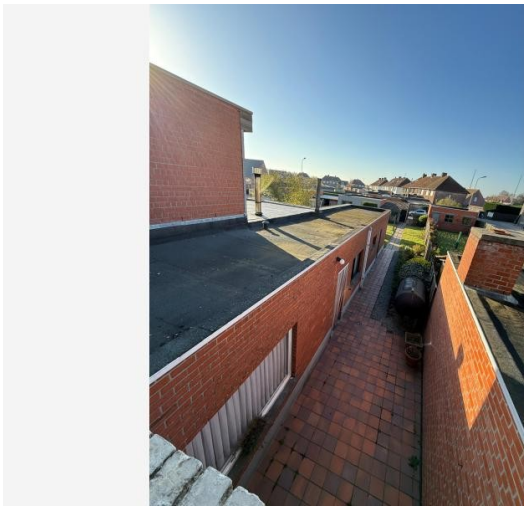
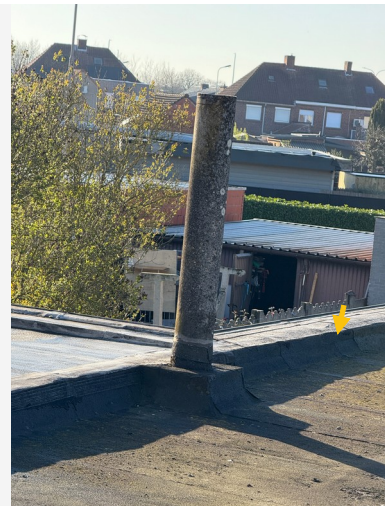
Het asbestmateriaal valt onder de mijlpaal van 2040.

Zorgvuldig beheren

Eindbeoordeling materiaalrisico	Laag materiaalrisico en/of verlaagde kans op vezelvrijgave
---------------------------------	--

Gebondenheid	Categorie 1: hechtgebonden in oorsprong
Asbestsoort (vezeltype)	Alleen chrysotiel
Asbestconcentratie	Laag (< 50%)
Afschermingsgraad van het gehele materiaal	Geheel of deels vrij aan de buitenlucht
Toestand van het materiaal	Licht beschadigd, licht verweerd. Intact calciumsilicaatmateriaal of categorie III 'gebondenheid'

Beschrijving	Roofing plat dak aanbouw
Omgeving	Buiten
Primaire drager	Plat dak
Asbestmateriaal	Dak- en gevelbekleding - Roofing
Bindmiddel van asbestmateriaal	Bitumen (roofing, teer, asfalt)
Gebondenheid op basis van bindmiddel	Hecht
Hoeveelheid (oppervlakte - aantal)	<ul style="list-style-type: none"> • 50,00 m² - 1 stuk
Totale oppervlakte	50,00 m ²
Eenvoudig bereikbaar	<p>Nee</p> <ul style="list-style-type: none"> • Verwijdering tast de bouwkundige integriteit aan.
Bevestigingswijze	<ul style="list-style-type: none"> • Verlijmd, ingegoten, versmeerd
Identificatiemethode	<p>Vaststelling zonder monsternamen</p> <p>Motivatie: Groot risico op structurele gevolgschade (leeschade, werking installatie,...)</p>
Destructieve handeling voor identificatie	Nee
Opmerking	Deze oppervlakte, volumes en gewichten zijn niet gemeten, maar geschat op basis van een benadering van de aanwezige roofing (de opgegeven hoeveelheden mogen niet gebruikt worden als maatstaf voor heffingen). Bij renovatie of sloop dient er een destructief onderzoek uitgevoerd te worden van de roofing. Mogelijk asbestverdachte onderlagen

- Zorg voor een veilig beheer. Vermijd het beschadigen van het asbestmateriaal. Controleer de toestand jaarlijks op wijzigingen.

- Eenvoudige handelingen: enkel door erkend asbestverwijderaar
Eventuele verwijdering aangeraden door erkend asbestverwijderaar

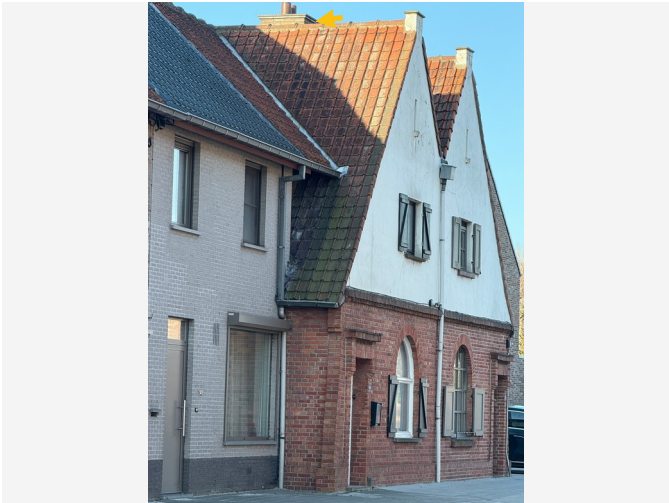
Tijdelijke beperking

Reden: Er is geen volledige risicobeoordeling mogelijk

Uitleg van de asbestdeskundige: mogelijk AC buis in schoorstenen

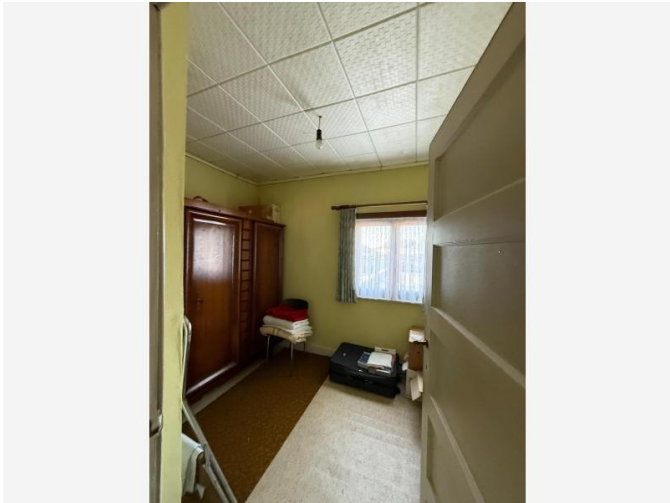
plafond afwerking in behandelde pleisterplaat, hout en plaatmaterialen
Eventuele achterliggende toepassingen niet zichtbaar

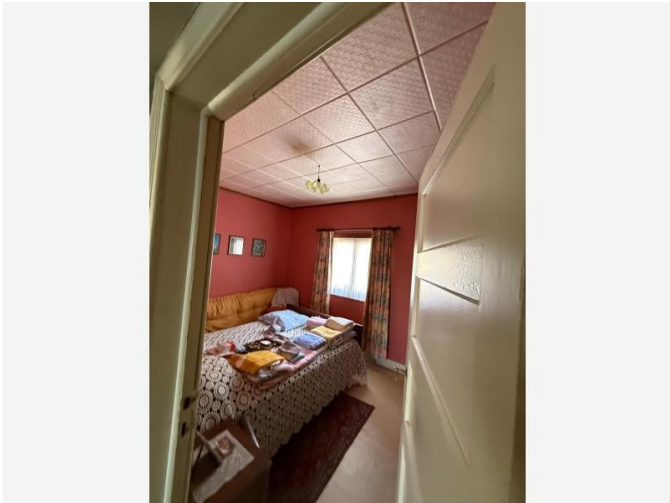
vloerbekleding op verdieping in gelijmd tapijt en linoleum,
Eventuele achterliggende toepassingen zoals lijm en onderlagen niet zichtbaar

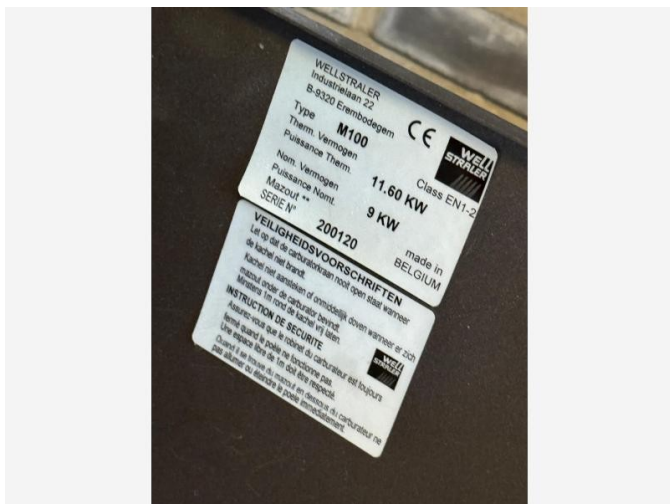
stooktoestel van na 2001

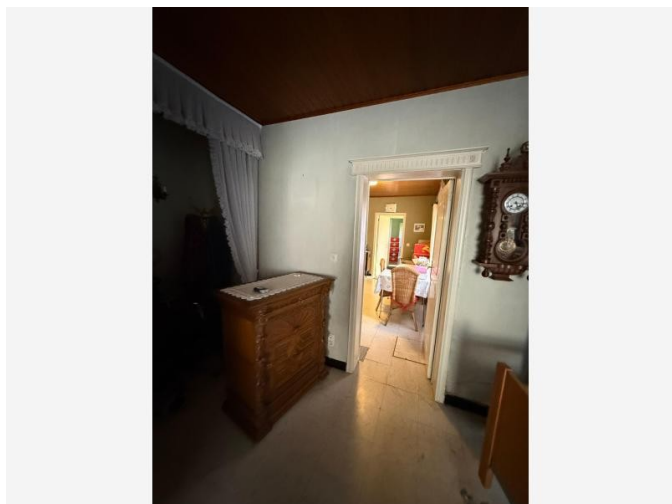
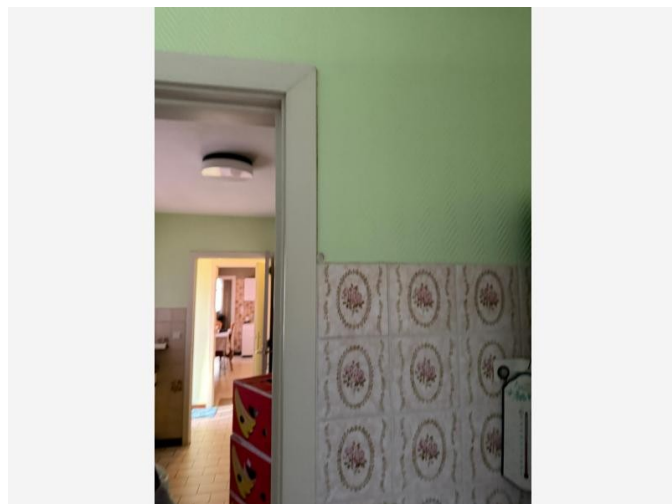
Fiche 15: Pleisterwerk muren

Geen asbest

#	Type	Referentie	Resultaat
15.1	Mengmonster	M01	Geen asbest
