# Asbestinventarisatetest

Binnenstraat 366, 9300 Aalst

Attestnummer : 20250326-000449.000

**Niet-asbestveilig**

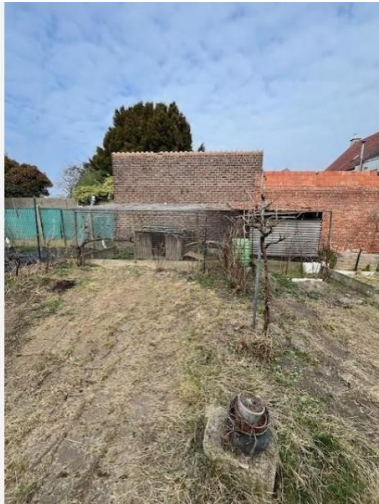
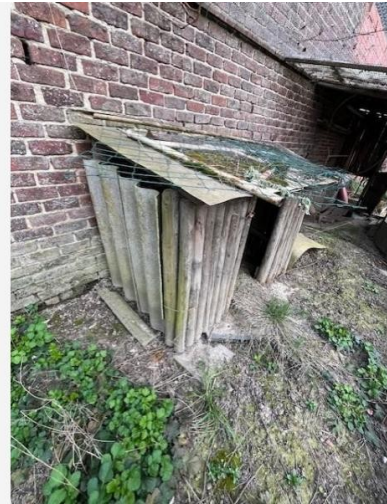
Het asbestmateriaal valt onder de mijlpaal van 2034.

Verwijderen

Eindbeoordeling materiaalsrisico	Verhoogd materiaalsrisico en/of verhoogde kans op vezelvrijgave
----------------------------------	---

Gebondenheid	Categorie 1: hechtgebonden in oorsprong
Asbestsoort (vezeltype)	Alleen chrysotiel
Asbestconcentratie	Laag (< 50%)
Afschermingsgraad van het gehele materiaal	Geheel of deels vrij aan de buitenlucht
Toestand van het materiaal	Matig beschadigd, matig verweerd

Beschrijving	KIPPENHOK GOLFPLAAT
Omgeving	Buiten
Primaire drager	Wand vrijstaand (scheidingsmuur, ...)
Asbestmateriaal	Dak- en gevelbekleding - Golfplaat
Bindmiddel van asbestmateriaal	Cement
Gebondenheid op basis van bindmiddel	Hecht
Hoeveelheid (oppervlakte - aantal)	• 2,00 m <sup>2</sup> - 1 stuk
Totale oppervlakte	2,00 m <sup>2</sup>
Eenvoudig bereikbaar	Ja
Bevestigingswijze	• Geklemd
Identificatiemethode	Vaststelling zonder monsternamen
Destructieve handeling voor identificatie	Nee

- Verwijder dit asbestmateriaal zo snel mogelijk. Volg de toestand goed op.

- Eenvoudige handelingen: mag via doe-het-zelf of door werknemer(s) met opleidingsattest eenvoudige handelingen  
Eenvoudige handelingen: mag via doe-het-zelf of door werknemer(s) met opleidingsattest eenvoudige handelingen Eenvoudige handelingen: mag via doe-het-zelf of door werknemer(s) met opleidingsattest eenvoudige handelingen In geval dit wordt verwijderd: met zorg behandelen, mondmasker en handschoenen dragen, in afgesloten zak naar recyclagepark brengen en in container voor asbest deponeren. Het mag enkel losgeschroefd worden en men mag er niet in slijpen of breken. Bij het saneren of verwijderen geldt een absoluut verbod om stof te veroorzaken door in het materiaal te slijpen of af te schuren. Ingeval het niet kan losgeschroefd worden, mag dit enkel door een erkende asbestverwijderaar worden gedemonteerd. Het is absoluut verboden om dit dak te reinigen met een hogedrukreiniger of met schuurborstels. Informeer u op voorhand bij uw plaatselijk recyclagepark welke maatregelen u kunt treffen voor een veilig transport en afgave van de asbest toepassing. Informeer u bij uw plaatselijk recyclagepark of zij specifieke zakken en beschermkledij ter beschikking stellen

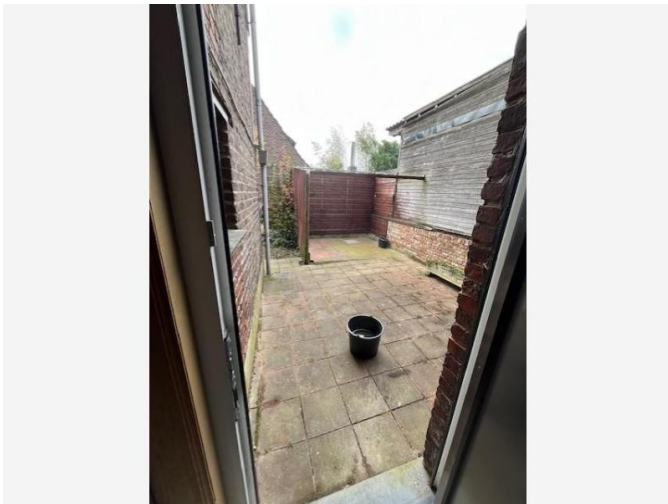
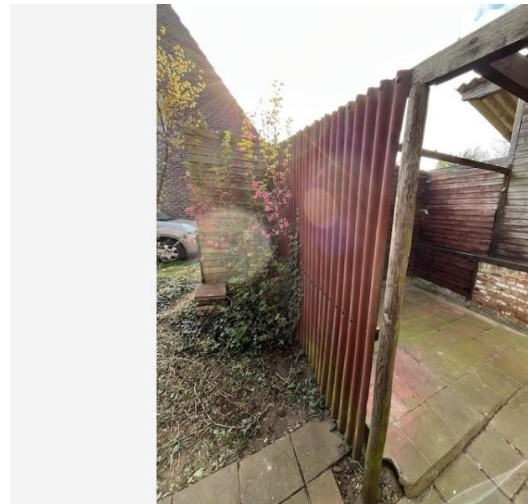
Het asbestmateriaal valt onder de mijlpaal van 2034.

Verwijderen

Eindbeoordeling materiaalisico	Verhoogd materiaalisico en/of verhoogde kans op vezelvrijgave
--------------------------------	---

Gebondenheid	Categorie 1: hechtgebonden in oorsprong
Asbestsoort (vezeltype)	Alleen chrysotiel
Asbestconcentratie	Laag (< 50%)
Afschermingsgraad van het gehele materiaal	Geheel of deels vrij aan de buitenlucht
Toestand van het materiaal	Matig beschadigd, matig verweerd

Beschrijving	KOER SCHEIDINGSWAND
Omgeving	Buiten
Primaire drager	Wand vrijstaand (scheidingsmuur, ...)
Asbestmateriaal	Dak- en gevelbekleding - Golfplaat
Bindmiddel van asbestmateriaal	Cement
Gebondenheid op basis van bindmiddel	Hecht
Hoeveelheid (oppervlakte - aantal)	<ul style="list-style-type: none"><li>• 6,00 m<sup>2</sup> - 1 stuk</li></ul>
Totale oppervlakte	6,00 m <sup>2</sup>
Eenvoudig bereikbaar	Ja
Bevestigingswijze	<ul style="list-style-type: none"><li>• Geschroefd</li></ul>
Identificatiemethode	Vaststelling zonder monsternamen
Destructieve handeling voor identificatie	Nee

- Verwijder dit asbestmateriaal zo snel mogelijk. Volg de toestand goed op.

- Eenvoudige handelingen: mag via doe-het-zelf of door werknemer(s) met opleidingsattest eenvoudige handelingen  
Eenvoudige handelingen: mag via doe-het-zelf of door werknemer(s) met opleidingsattest eenvoudige handelingen Eenvoudige handelingen: mag via doe-het-zelf of door werknemer(s) met opleidingsattest eenvoudige handelingen In geval dit wordt verwijderd: met zorg behandelen, mondkapje en handschoenen dragen, in afgesloten zak naar recyclagepark brengen en in container voor asbest deponeren. Het mag enkel losgeschroefd worden en men mag er niet in slijpen of breken. Bij het saneren of verwijderen geldt een absoluut verbod om stof te veroorzaken door in het materiaal te slijpen of af te schuren. Ingeval het niet kan losgeschroefd worden, mag dit enkel door een erkende asbestverwijderaar worden gedemonteerd. Het is absoluut verboden om dit dak te reinigen met een hogedrukreiniger of met schuurborstels. Informeer u op voorhand bij uw plaatselijk recyclagepark welke maatregelen u kunt treffen voor een veilig transport en afgave van de asbest toepassing. Informeer u bij uw plaatselijk recyclagepark of zij specifieke zakken en beschermkledij ter beschikking stellen

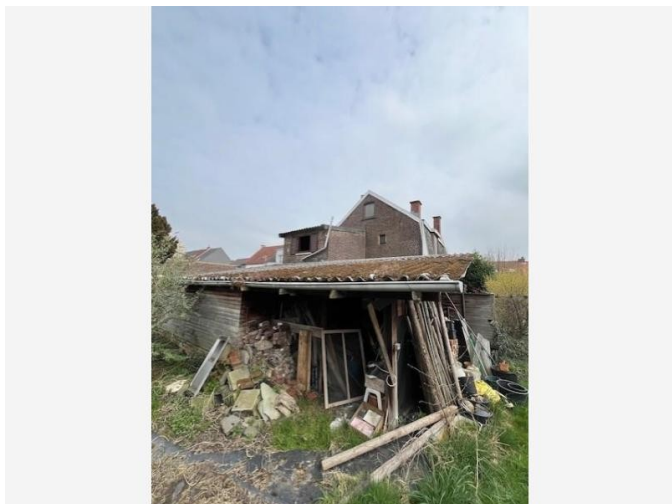
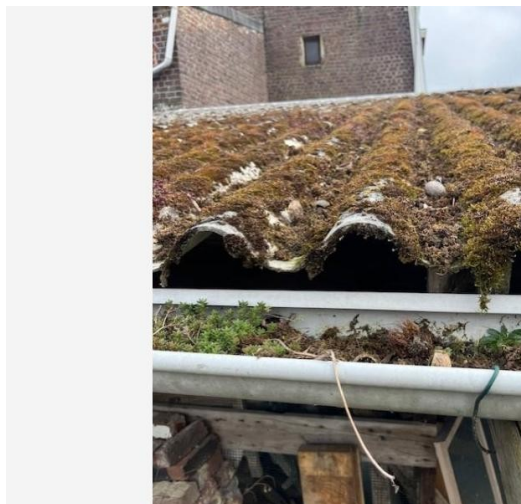
Het asbestmateriaal valt onder de mijlpaal van 2034.

Verwijderen

Eindbeoordeling materiaalrisico	Verhoogd materiaalrisico en/of verhoogde kans op vezelvrijgave
---------------------------------	--

Gebondenheid	Categorie 1: hechtgebonden in oorsprong
Asbestsoort (vezeltype)	Alleen chrysotiel
Asbestconcentratie	Laag (< 50%)
Afschermingsgraad van het gehele materiaal	Geheel of deels vrij aan de buitenlucht
Toestand van het materiaal	Zwaar beschadigd, zwaar verweerd

Beschrijving	GOLFPLATEN DAKEN
Omgeving	Buiten
Primaire drager	Schuin dak
Asbestmateriaal	Dak- en gevelbekleding - Golfplaat
Bindmiddel van asbestmateriaal	Cement
Gebondenheid op basis van bindmiddel	Hecht
Hoeveelheid (oppervlakte - aantal)	• 43,00 m <sup>2</sup> - 1 stuk
Totale oppervlakte	43,00 m <sup>2</sup>
Eenvoudig bereikbaar	Ja
Bevestigingswijze	• Geschroefd
Identificatiemethode	Vaststelling zonder monsternamen
Destructieve handeling voor identificatie	Nee

- Hemelwater dat afspoelt van asbestcement daken of gevels kan asbestdeeltjes bevatten. Gebruik het enkel voor gesloten circuits (bv. spoelen toiletten). Reinig na het vervangen van het dak of de gevel de dakgoten en regenwaterput of -ton om asbesthoudend sediment of slib te verwijderen

- Eenvoudige handelingen: mag via doe-het-zelf of door werknemer(s) met opleidingsattest eenvoudige handelingen  
Eenvoudige handelingen: mag via doe-het-zelf of door werknemer(s) met opleidingsattest eenvoudige handelingen Eenvoudige handelingen: mag via doe-het-zelf of door werknemer(s) met opleidingsattest eenvoudige handelingen In geval dit wordt verwijderd: met zorg behandelen, mondmasker en handschoenen dragen, in afgesloten zak naar recyclagepark brengen en in container voor asbest deponeren. Het mag enkel losgeschroefd worden en men mag er niet in slijpen of breken. Bij het saneren of verwijderen geldt een absoluut verbod om stof te veroorzaken door in het materiaal te slijpen of af te schuren. Ingeval het niet kan losgeschroefd worden, mag dit enkel door een erkende asbestverwijderaar worden gedemonteerd. Het is absoluut verboden om dit dak te reinigen met een hogedrukreiniger of met schuurborstels. Informeer u op voorhand bij uw plaatselijk recyclagepark welke maatregelen u kunt treffen voor een veilig transport en afgave van de asbest toepassing. Informeer u bij uw plaatselijk recyclagepark of zij specifieke zakken en beschermkledij ter beschikking stellen

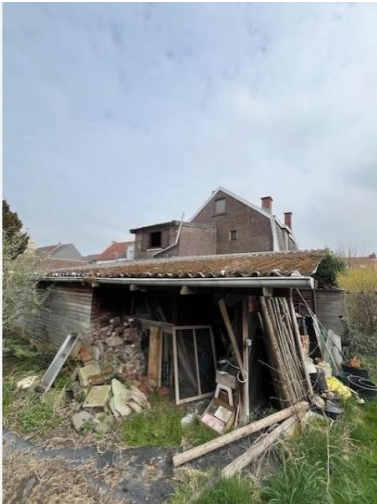
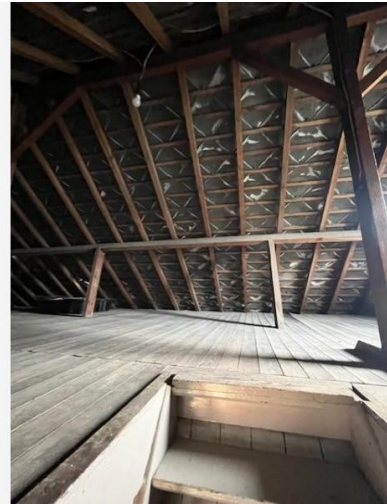
Het asbestmateriaal valt onder de mijlpaal van 2034.

Verwijderen

Eindbeoordeling materiaalrisico	Verhoogd materiaalrisico en/of verhoogde kans op vezelvrijgave
---------------------------------	--

Gebondenheid	Categorie 1: hechtgebonden in oorsprong
Asbestsoort (vezeltype)	Alleen chrysotiel
Asbestconcentratie	Laag (< 50%)
Afschermingsgraad van het gehele materiaal	Geheel of deels vrij aan de buitenlucht
Toestand van het materiaal	Matig beschadigd, matig verweerd

Beschrijving	LEIEN DAK
Omgeving	Buiten
Primaire drager	Schuin dak
Asbestmateriaal	Dak- en gevelbekleding - Lei, shingle
Bindmiddel van asbestmateriaal	Cement
Gebondenheid op basis van bindmiddel	Hecht
Hoeveelheid (oppervlakte - aantal)	• 40,00 m <sup>2</sup> - 1 stuk
Totale oppervlakte	40,00 m <sup>2</sup>
Eenvoudig bereikbaar	Ja
Bevestigingswijze	• Geklemd
Identificatiemethode	Vaststelling zonder monsternamen
Destructieve handeling voor identificatie	Nee

- Zorg voor een veilig beheer. Vermijd het beschadigen van het asbestmateriaal. Controleer de toestand jaarlijks op wijzigingen.

- Eenvoudige handelingen: enkel door erkend asbestverwijderaar  
Eenvoudige handelingen: mag via doe-het-zelf of door werknemer(s) met opleidingsattest eenvoudige handelingen Eenvoudige handelingen: mag via doe-het-zelf of door werknemer(s) met opleidingsattest eenvoudige handelingen In geval dit wordt verwijderd: met zorg behandelen, mondkapje en handschoenen dragen, in afgesloten zak naar recyclagepark brengen en in container voor asbest deponeren. Het mag enkel losgeschroefd worden en men mag er niet in slijpen of breken. Bij het saneren of verwijderen geldt een absoluut verbod om stof te veroorzaken door in het materiaal te slijpen of af te schuren. Ingeval het niet kan losgeschroefd worden, mag dit enkel door een erkende asbestverwijderaar worden gedemonteerd. Het is absoluut verboden om dit dak te reinigen met een hogedrukreiniger of met schuurborstels. Informeer u op voorhand bij uw plaatselijk recyclagepark welke maatregelen u kunt treffen voor een veilig transport en afgave van de asbest toepassing. Informeer u bij uw plaatselijk recyclagepark of zij specifieke zakken en beschermkledij ter beschikking stellen

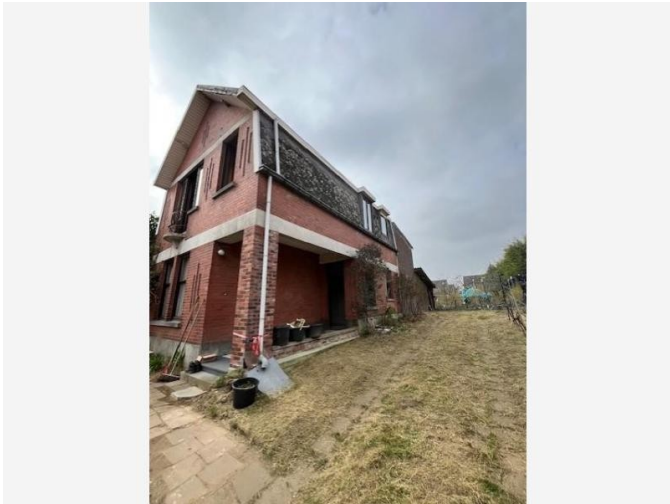
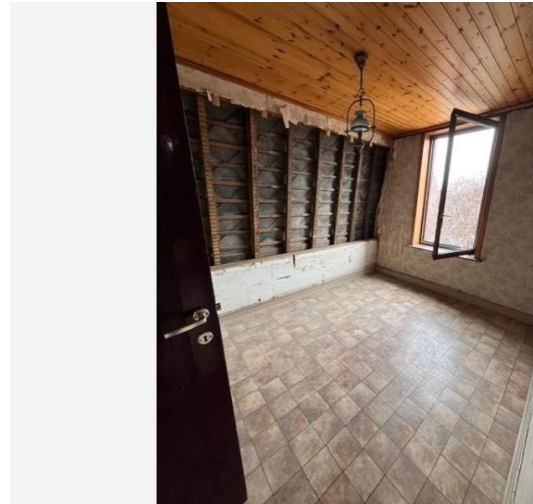
Het asbestmateriaal valt onder de mijlpaal van 2034.

Verwijderen

Eindbeoordeling materiaalisico	Verhoogd materiaalisico en/of verhoogde kans op vezelvrijgave
--------------------------------	---

Gebondenheid	Categorie 1: hechtgebonden in oorsprong
Asbestsoort (vezeltype)	Alleen chrysotiel
Asbestconcentratie	Laag (< 50%)
Afschermingsgraad van het gehele materiaal	Geheel of deels (ook) vrij aan binnenluchtstromen
Toestand van het materiaal	Matig beschadigd, matig verweerd

Beschrijving	LEIEN ZIJGEVELS
Omgeving	Grenst aan binnen- en buitenlucht
Primaire drager	Wand buitenschil
Asbestmateriaal	Dak- en gevelbekleding - Lei, shingle
Bindmiddel van asbestmateriaal	Cement
Gebondenheid op basis van bindmiddel	Hecht
Hoeveelheid (oppervlakte - aantal)	• 40,00 m <sup>2</sup> - 1 stuk
Totale oppervlakte	40,00 m <sup>2</sup>
Eenvoudig bereikbaar	Ja
Bevestigingswijze	• Geschroefd
Identificatiemethode	Vaststelling zonder monsternamen
Destructieve handeling voor identificatie	Nee

- Scherm in afwachting van verwijdering het asbestmateriaal af van luchtstromingen en verstoring: bijvoorbeeld door het te verpakken, te fixeren, af te dekken, signalisatie - afbakening aan te brengen, ...

- Eenvoudige handelingen: enkel door erkend asbestverwijderaar  
Eenvoudige handelingen: mag via doe-het-zelf of door werknemer(s) met opleidingsattest eenvoudige handelingen Eenvoudige handelingen: mag via doe-het-zelf of door werknemer(s) met opleidingsattest eenvoudige handelingen In geval dit wordt verwijderd: met zorg behandelen, mondmasker en handschoenen dragen, in afgesloten zak naar recyclagepark brengen en in container voor asbest deponeren. Het mag enkel losgeschroefd worden en men mag er niet in slijpen of breken. Bij het saneren of verwijderen geldt een absoluut verbod om stof te veroorzaken door in het materiaal te slijpen of af te schuren. Ingeval het niet kan losgeschroefd worden, mag dit enkel door een erkende asbestverwijderaar worden gedemonteerd. Het is absoluut verboden om dit dak te reinigen met een hogedrukreiniger of met schuurborstels. Informeer u op voorhand bij uw plaatselijk recyclagepark welke maatregelen u kunt treffen voor een veilig transport en afgave van de asbest toepassing. Informeer u bij uw plaatselijk recyclagepark of zij specifieke zakken en beschermkledij ter beschikking stellen

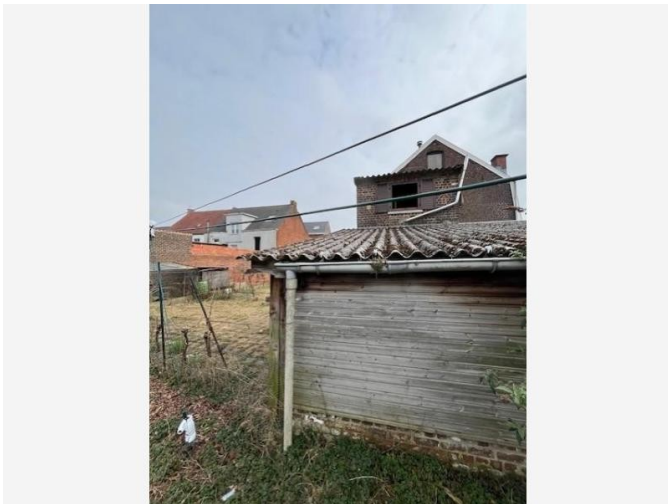
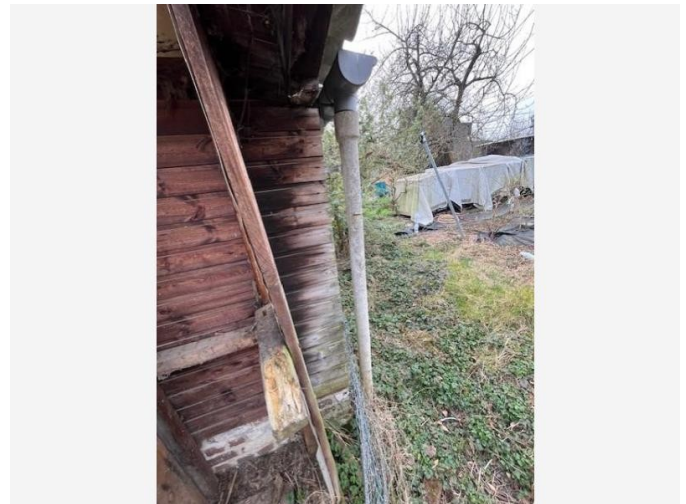
Het asbestmateriaal valt onder de mijlpaal van 2040.

Verwijderen

Eindbeoordeling materiaalrisico	Verhoogd materiaalrisico en/of verhoogde kans op vezelvrijgave
---------------------------------	--

Gebondenheid	Categorie 1: hechtgebonden in oorsprong
Asbestsoort (vezeltype)	Alleen chrysotiel
Asbestconcentratie	Laag (< 50%)
Afschermingsgraad van het gehele materiaal	Geheel of deels vrij aan de buitenlucht
Toestand van het materiaal	Matig beschadigd, matig verweerd

Beschrijving	AFVOER TUINHUIS
Omgeving	Buiten
Primaire drager	Infrastructuur hemelwater (opvang en afvoer)
Asbestmateriaal	Buis, koker, leiding, pijp, doorvoer
Bindmiddel van asbestmateriaal	Cement
Gebondenheid op basis van bindmiddel	Hecht
Hoeveelheid (lengte - omtrek - dikte - aantal)	<ul style="list-style-type: none"><li>• 2,50 m - 0,30 cm - 5,00 cm - 1 stuk</li></ul>
Totaal volume	< 0,001 m <sup>3</sup>
Eenvoudig bereikbaar	Ja
Bevestigingswijze	<ul style="list-style-type: none"><li>• Geklemd</li></ul>
Identificatiemethode	Vaststelling zonder monsternamen
Destructieve handeling voor identificatie	Nee

- Zorg voor een veilig beheer. Vermijd het beschadigen van het asbestmateriaal. Controleer de toestand jaarlijks op wijzigingen.
- Hemelwater dat afspoelt van asbestcement daken of gevels kan asbestdeeltjes bevatten. Gebruik het enkel voor gesloten circuits (bv. spoelen toiletten). Reinig na het vervangen van het dak of de gevel de dakgoten en regenwaterput of -ton om asbesthoudend sediment of slib te verwijderen

- Eenvoudige handelingen: mag via doe-het-zelf of door werknemer(s) met opleidingsattest eenvoudige handelingen  
Eenvoudige handelingen: mag via doe-het-zelf of door werknemer(s) met opleidingsattest eenvoudige handelingen Eenvoudige handelingen: mag via doe-het-zelf of door werknemer(s) met opleidingsattest eenvoudige handelingen In geval dit wordt verwijderd: met zorg behandelen, mondmasker en handschoenen dragen, in afgesloten zak naar recyclagepark brengen en in container voor asbest deponeren. Het mag enkel losgeschroefd worden en men mag er niet in slijpen of breken. Bij het saneren of verwijderen geldt een absoluut verbod om stof te veroorzaken door in het materiaal te slijpen of af te schuren. Ingeval het niet kan losgeschroefd worden, mag dit enkel door een erkende asbestverwijderaar worden gedemonteerd. Het is absoluut verboden om dit dak te reinigen met een hogedrukreiniger of met schuurborstels. Informeer u op

voorhand bij uw plaatselijk recyclagepark welke maatregelen u kunt treffen voor een veilig transport en afgave van de asbest toepassing. Informeer u bij uw plaatselijk recyclagepark of zij specifieke zakken en beschermkledij ter beschikking stellen

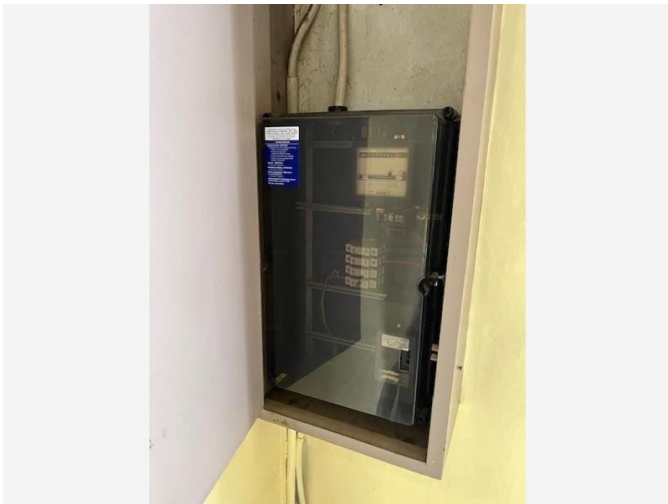
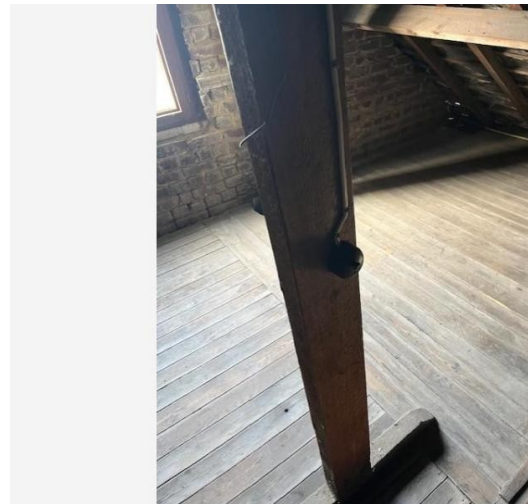
Het asbestmateriaal valt onder de mijlpaal van 2040.

Zorgvuldig beheren

Eindbeoordeling materiaalisico	Laag materiaalisico en/of verlaagde kans op vezelvrijgave
--------------------------------	---

Gebondenheid	Categorie 1: hechtgebonden in oorsprong
Asbestsoort (vezeltype)	Crocidoliet aanwezig
Asbestconcentratie	Laag (< 50%)
Afschermingsgraad van het gehele materiaal	Geheel of deels (ook) vrij aan de binnenlucht
Toestand van het materiaal	Onbeschadigd, niet verweerd

Beschrijving	BAKELIET
Omgeving	Binnen
Primaire drager	Communicatie en elektrische infrastructuur en uitrusting
Asbestmateriaal	Plaat, paneel, tablet - Type Bakeliet
Bindmiddel van asbestmateriaal	Kunststof of -hars
Gebondenheid op basis van bindmiddel	Hecht
Hoeveelheid (oppervlakte - dikte - aantal)	• 0,60 m <sup>2</sup> - 5,00 cm - 1 stuk
Totaal volume	0,03 m <sup>3</sup>
Eenvoudig bereikbaar	Ja
Bevestigingswijze	• Geschroefd
Identificatiemethode	Vaststelling zonder monsternamen
Destructieve handeling voor identificatie	Nee

- Zorg voor een veilig beheer. Vermijd het beschadigen van het asbestmateriaal. Controleer de toestand jaarlijks op wijzigingen.

- Eenvoudige handelingen: mag via doe-het-zelf of door werknemer(s) met opleidingsattest eenvoudige handelingen  
Voor de schakelaars:

Eenvoudige handelingen: mag via doe-het-zelf of door werknemer(s) met opleidingsattest eenvoudige handelingen Eenvoudige handelingen: mag via doe-het-zelf of door werknemer(s) met opleidingsattest eenvoudige handelingen In geval dit wordt verwijderd: met zorg behandelen, mondmasker en handschoenen dragen, in afgesloten zak naar recyclagepark brengen en in container voor asbest deponeren. Het mag enkel losgeschroefd worden en men mag er niet in slijpen of breken. Bij het saneren of verwijderen geldt een absoluut verbod om stof te veroorzaken door in het materiaal te slijpen of af te schuren.

Voor de meterkast zal door Fluvius zelf worden vervangen.

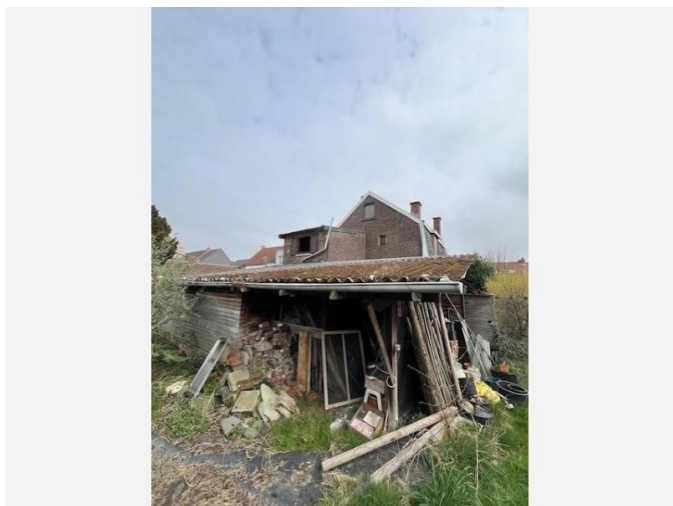
### Permanente beperking

**Reden:** Het te onderzoeken materiaal situeert zich hoger dan 3,50 m te rekenen vanaf een veilige ondergrond

**Uitleg van de asbestdeskundige:** Veiligheid (Welzijnswet)

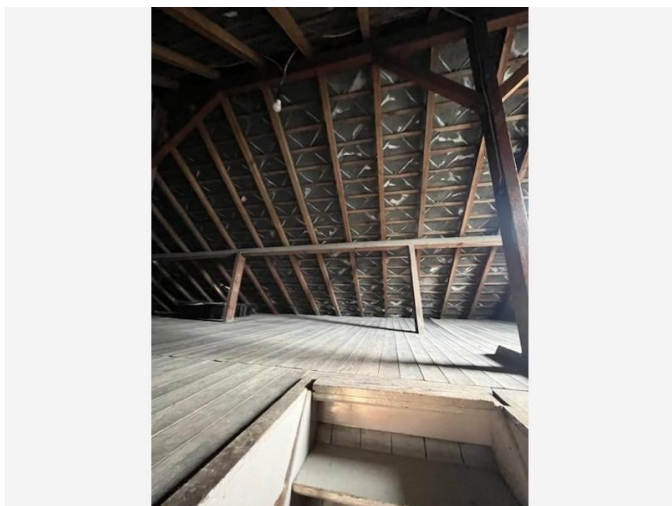
GEEN ONDERDAK AANWEZIG HOOFDGEBOUW

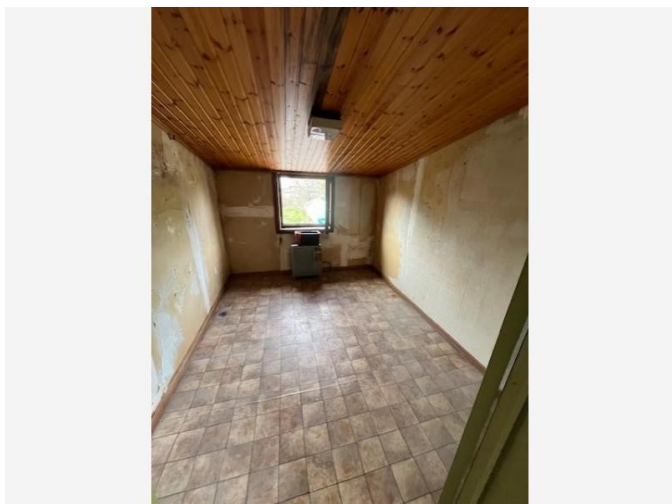
De niet-zichtbare lijmlaag van de vinylvloer

Identificatiemethode	Redelijk vermoeden
Primaire drager	Vloer
(Asbest)materiaal	In-situ afwerkingslagen - Lijmlaag
Bindmiddel	Lijm
Gebondenheid bindmiddel	Hecht

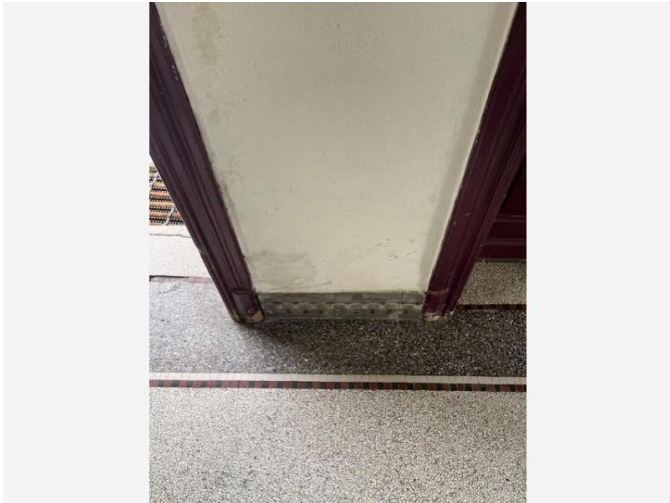
De niet-zichtbare dichtingen van de plinten

Identificatiemethode	Redelijk vermoeden
Primaire drager	Vloer
(Asbest)materiaal	In-situ afwerkingslagen - Lijm laag
Bindmiddel	Lijm
Gebondenheid bindmiddel	Hecht

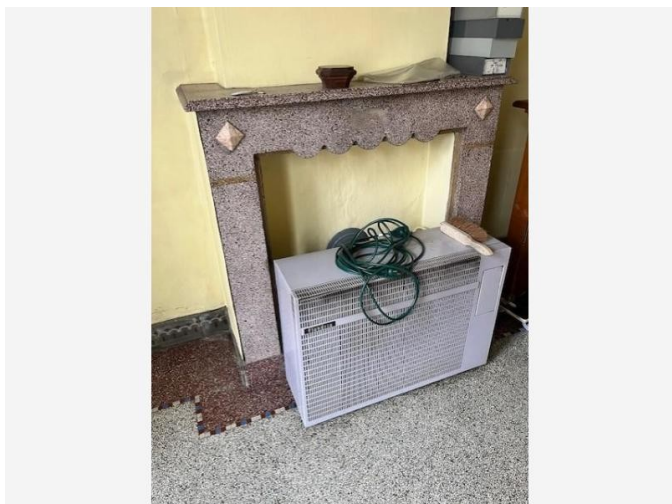
De niet-zichtbare dichtingen van de kachels

Identificatiemethode	Redelijk vermoeden
Primaire drager	Ruimteverwarming
(Asbest)materiaal	Pakking, dichting
Bindmiddel	Karton - papier - viltachtig
Gebondenheid bindmiddel	Niet-hechtgebonden

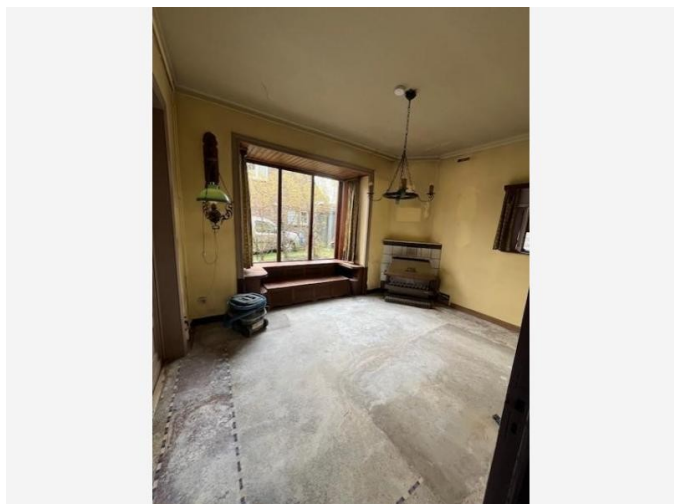
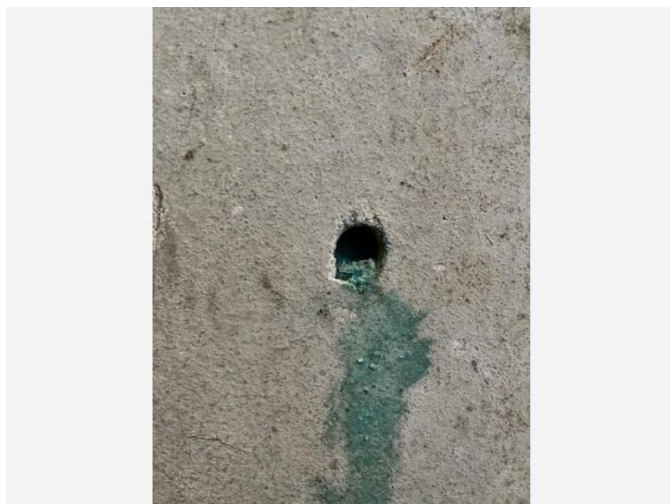
## Fiche 13: PLEISTEWERK PLAFOND

Geen asbest

#	Type	Referentie	Resultaat
13.1	Mengmonster	2/24/03/25	Geen asbest

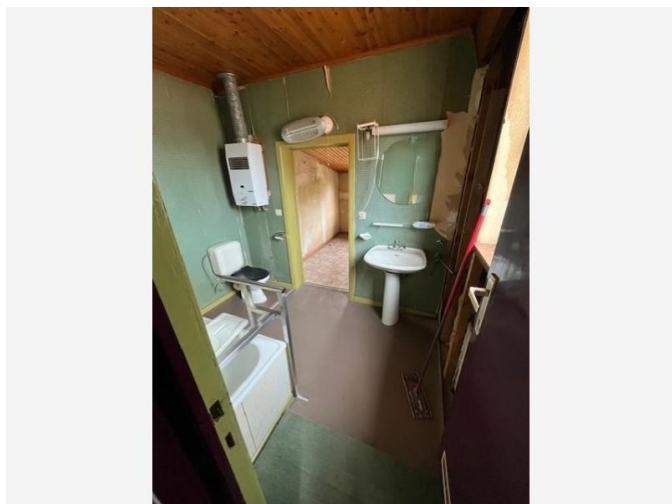
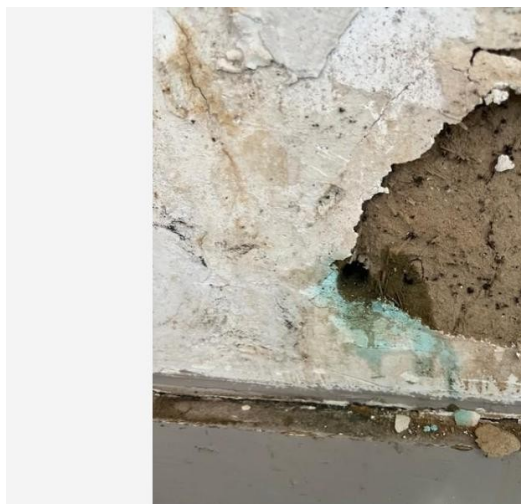
## Fiche 14: PLEISTERWERK WAND

Geen asbest

#	Type	Referentie	Resultaat
14.1	Mengmonster	01/24/03/25	Geen asbest
