# Asbestinventarisatetest

Kattestraat 132, 9400 Ninove

Attestnummer : 20241126-000093.000

**Niet-asbestveilig**

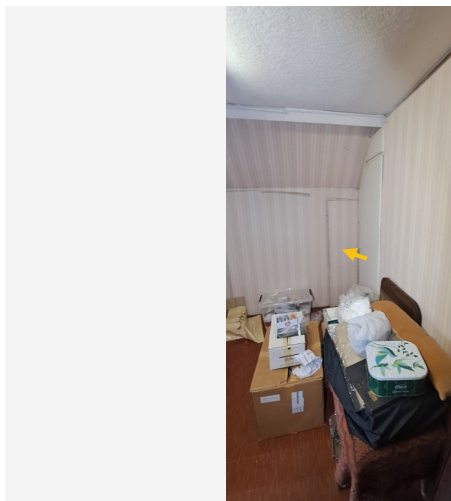
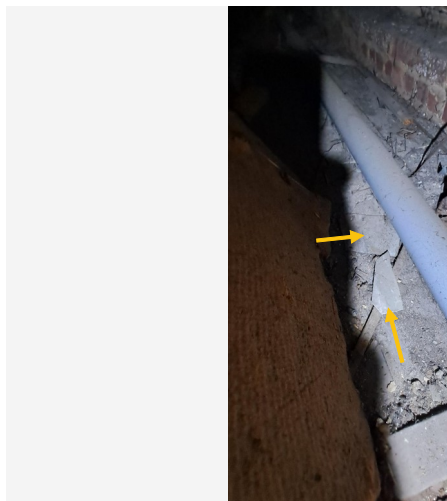
# Fiche 1: Restanten van vermoedelijk oude dakbedekking

Asbestmateriaal - afvalstof

Het asbestmateriaal valt onder de mijlpaal van 2040.

**Dringend verwijderen**

Beschrijving	Restanten van vermoedelijk oude dakbedekking
Type afvalstof	Betreft stock-voorraad of gedemonteerde asbestmaterialen
Aanwezige resten	Stukken leien
Omgeving	Binnen
Primaire drager	Vloer
Asbestmaterialen	<ul style="list-style-type: none"><li>Dak- en gevelbekleding - Lei, shingle</li></ul>
Bindmiddel van asbestmateriaal	Cement
Gebondenheid op basis van bindmiddel	Hecht
Hoeveelheid (gewicht - aantal)	<ul style="list-style-type: none"><li>10,00 kg - 1 stuk</li></ul>
Totaal gewicht	10,00 kg
Eenvoudig bereikbaar	Ja
Identificatiemethode	Vaststelling zonder monsternamen
Opmerking	Hoeveelheid is onduidelijk

- Verwijder het asbestafval.

- Eenvoudige handelingen: enkel door erkend asbestverwijderaar  
Gezien de combinatie met stofdeeltjes

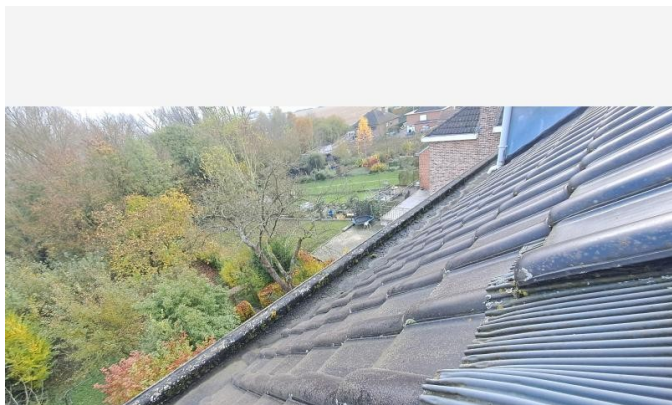
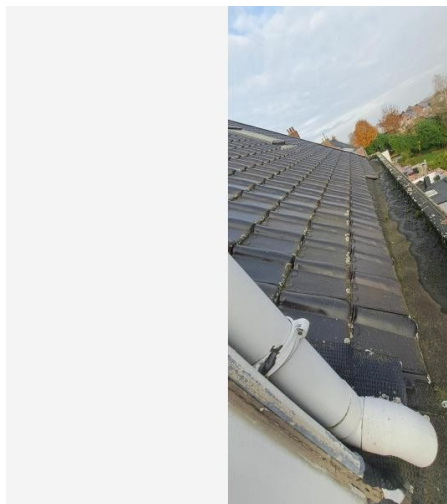
Het asbestmateriaal valt onder de mijlpaal van 2040.

Verwijderen

Eindbeoordeling materiaalrisico	Verhoogd materiaalrisico en/of verhoogde kans op vezelvrijgave
---------------------------------	--

Gebondenheid	Categorie 1: hechtgebonden in oorsprong
Asbestsoort (vezeltype)	Alleen chrysotiel
Asbestconcentratie	Laag (< 50%)
Afschermingsgraad van het gehele materiaal	Geheel of deels vrij aan de buitenlucht
Toestand van het materiaal	Matig beschadigd, matig verweerd

Beschrijving	Roofing hemelwaterafvoeren
Omgeving	Buiten
Primaire drager	Infrastructuur hemelwater (opvang en afvoer)
Asbestmateriaal	Dak- en gevelbekleding - Roofing
Bindmiddel van asbestmateriaal	Bitumen (roofing, teer, asfalt)
Gebondenheid op basis van bindmiddel	Hecht
Hoeveelheid (oppervlakte - aantal)	• 10,00 m <sup>2</sup> - 1 stuk
Totale oppervlakte	10,00 m <sup>2</sup>
Eenvoudig bereikbaar	Ja
Bevestigingswijze	• Verlijmd, ingegoten, versmeerd
Identificatiemethode	Vaststelling zonder monstername  Motivatie: Groot risico op structurele gevolgschade (lekschade, werking installatie,...)
Destructieve handeling voor identificatie	Nee

- Hemelwater dat afspoelt van asbestcement daken of gevels kan asbestdeeltjes bevatten. Gebruik het enkel voor gesloten circuits (bv. spoelen toiletten). Reinig na het vervangen van het dak of de gevel de dakgoten en regenwaterput of -ton om asbesthoudend sediment of slib te verwijderen

- Eenvoudige handelingen: enkel door erkend asbestverwijderaar  
Zie verdere toelichting onderaan dit attest

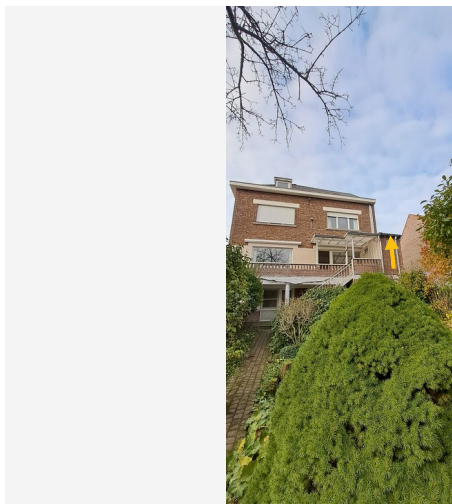
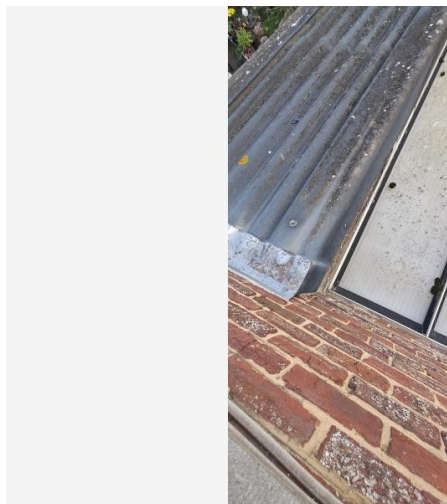
Het asbestmateriaal valt onder de mijlpaal van 2034.

Verwijderen

Eindbeoordeling materiaalrisico	Verhoogd materiaalrisico en/of verhoogde kans op vezelvrijgave
---------------------------------	--

Gebondenheid	Categorie 1: hechtgebonden in oorsprong
Asbestsoort (vezeltype)	Crocidoliet aanwezig
Asbestconcentratie	Laag (< 50%)
Afschermingsgraad van het gehele materiaal	Geheel of deels (ook) vrij aan de binnenlucht
Toestand van het materiaal	Licht beschadigd, licht verweerd. Intact calciumsilicaatmateriaal of categorie III 'gebondenheid'

Beschrijving	Golfplaten
Omgeving	Grenst aan binnen- en buitenlucht
Primaire drager	Schuin dak
Asbestmateriaal	Dak- en gevelbekleding - Golfplaat
Bindmiddel van asbestmateriaal	Cement
Gebondenheid op basis van bindmiddel	Hecht
Hoeveelheid (oppervlakte - aantal)	• 3,00 m <sup>2</sup> - 1 stuk
Totale oppervlakte	3,00 m <sup>2</sup>
Eenvoudig bereikbaar	Ja
Bevestigingswijze	• Genageld, geniet
Identificatiemethode	Vaststelling zonder monstername
Destructieve handeling voor identificatie	Nee
Opmerking	Golfplaten zonder bewijsstuk dat ze werden geplaatst na 2000 of zonder stempel 'NT' moeten als asbestverdacht beschouwd worden, tenzij een staalname dit kan uitsluiten.

- Zorg voor een veilig beheer. Vermijd het beschadigen van het asbestmateriaal. Controleer de toestand jaarlijks op wijzigingen.
- Hemelwater dat afspoelt van asbestcement daken of gevels kan asbestdeeltjes bevatten. Gebruik het enkel voor gesloten circuits (bv. spoelen toiletten). Reinig na het vervangen van het dak of de gevel de dakgoten en regenwaterput of -ton om asbesthoudend sediment of slib te verwijderen

- Eenvoudige handelingen: mag via doe-het-zelf of door werknemer(s) met opleidingsattest eenvoudige handelingen  
Zie verdere toelichting onderaan dit attest

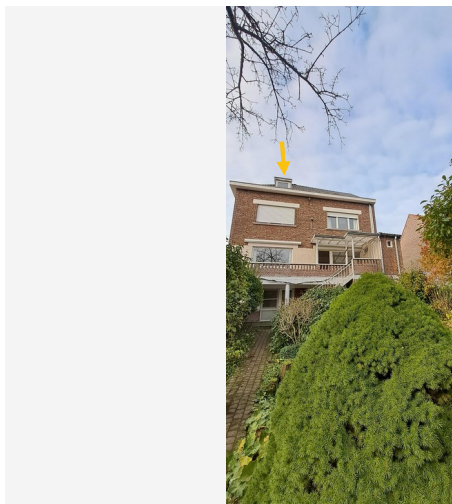
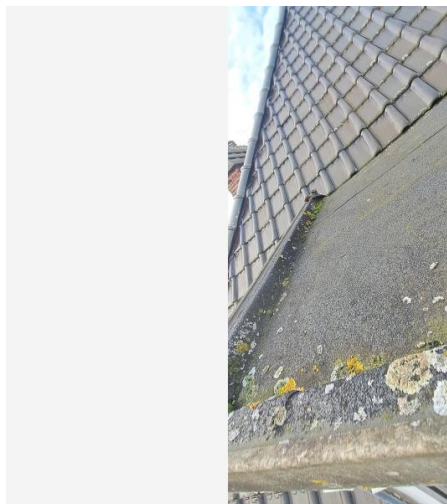
Het asbestmateriaal valt onder de mijlpaal van 2040.

Verwijderen

Eindbeoordeling materiaalrisico	Verhoogd materiaalrisico en/of verhoogde kans op vezelvrijgave
---------------------------------	--

Gebondenheid	Categorie 1: hechtgebonden in oorsprong
Asbestsoort (vezeltype)	Alleen chrysotiel
Asbestconcentratie	Laag (< 50%)
Afschermingsgraad van het gehele materiaal	Geheel of deels vrij aan de buitenlucht
Toestand van het materiaal	Matig beschadigd, matig verweerd

Beschrijving	Roofing dakkapel
Omgeving	Buiten
Primaire drager	Plat dak
Asbestmateriaal	Dak- en gevelbekleding - Roofing
Bindmiddel van asbestmateriaal	Bitumen (roofing, teer, asfalt)
Gebondenheid op basis van bindmiddel	Hecht
Hoeveelheid (oppervlakte - aantal)	• 1,00 m <sup>2</sup> - 1 stuk
Totale oppervlakte	1,00 m <sup>2</sup>
Eenvoudig bereikbaar	Ja
Bevestigingswijze	• Verlijmd, ingegoten, versmeerd
Identificatiemethode	Vaststelling zonder monstername  Motivatie: Groot risico op structurele gevolgschade (lekschade, werking installatie,...)
Destructieve handeling voor identificatie	Nee
Opmerking	Volgens het IP dient roofing, bitumen en teer altijd als 'asbestverdacht' beschouwen behalve indien het geproduceerd is na 2000. Voor roofing, alle mogelijke soorten van roofing, dus ook glasvezelroofing of polyester-roofing, legt het inspectieprotocol daarom op dat een monstername en laboanalyse verplicht zijn om het als 'niet-asbesthoudend' te identificeren, behalve als dus aangetoond wordt dat het materiaal geproduceerd is na 2000.

- Hemelwater dat afspoelt van asbestcement daken of gevels kan asbestdeeltjes bevatten. Gebruik het enkel voor gesloten circuits (bv. spoelen toiletten). Reinig na het vervangen van het dak of de gevel de dakgoten en regenwaterput of -ton om asbesthoudend sediment of slib te verwijderen

- Eenvoudige handelingen: enkel door erkend asbestverwijderaar  
Zie verdere toelichting onderaan dit attest

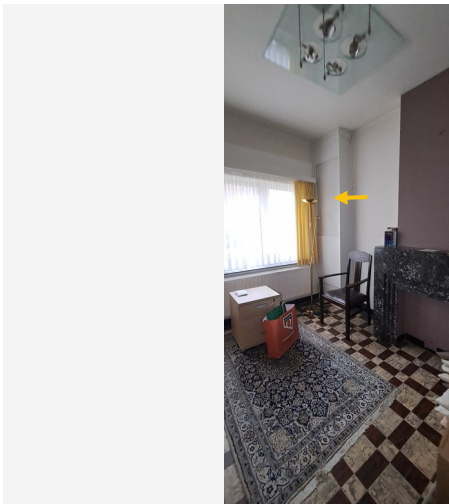
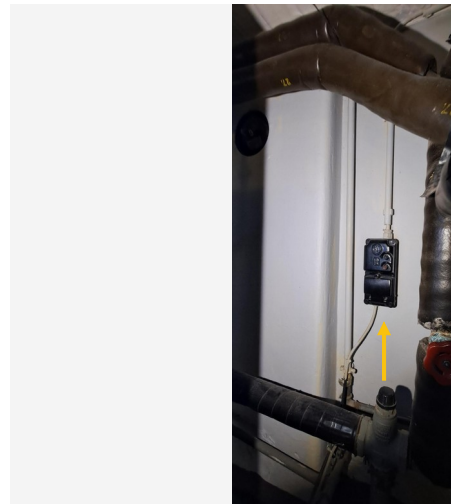
Het asbestmateriaal valt onder de mijlpaal van 2040.

Zorgvuldig beheren

Eindbeoordeling materiaalrisico	Laag materiaalrisico en/of verlaagde kans op vezelvrijgave
---------------------------------	--

Gebondenheid	Categorie 1: hechtgebonden in oorsprong
Asbestsoort (vezeltype)	Crocidoliet aanwezig
Asbestconcentratie	Laag (< 50%)
Afschermingsgraad van het gehele materiaal	Geheel of deels (ook) vrij aan de binnenlucht
Toestand van het materiaal	Onbeschadigd, niet verweerd

Beschrijving	Bakelieten elektriciteitsonderdelen
Omgeving	Binnen
Primaire drager	Communicatie en elektrische infrastructuur en uitrusting
Asbestmateriaal	Plaat, paneel, tablet - Type Bakeliet
Bindmiddel van asbestmateriaal	Kunststof of -hars
Gebondenheid op basis van bindmiddel	Hecht
Hoeveelheid (oppervlakte - dikte - aantal)	• 0,50 m <sup>2</sup> - 10,00 cm - 1 stuk
Totaal volume	0,05 m <sup>3</sup>
Eenvoudig bereikbaar	Ja
Bevestigingswijze	• Geschroefd
Identificatiemethode	Vaststelling zonder monstername
Destructieve handeling voor identificatie	Nee

- Zorg voor een veilig beheer. Vermijd het beschadigen van het asbestmateriaal. Controleer de toestand jaarlijks op wijzigingen.

- Eenvoudige handelingen: mag via doe-het-zelf of door werknemer(s) met opleidingsattest eenvoudige handelingen  
Zie verdere toelichting onderaan dit attest

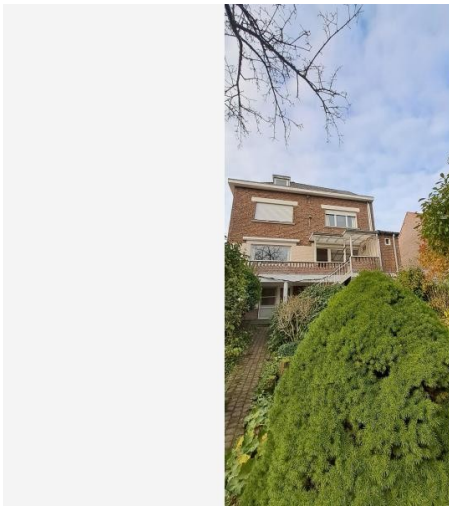
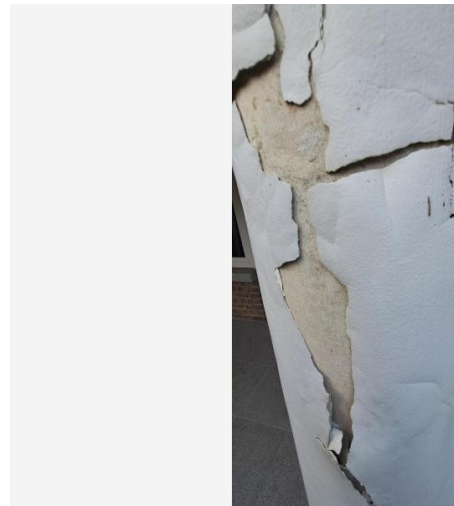
Het asbestmateriaal valt onder de mijlpaal van 2040.

Zorgvuldig beheren

Eindbeoordeling materiaalrisico	Laag materiaalrisico en/of verlaagde kans op vezelvrijgave
---------------------------------	--

Gebondenheid	Categorie 1: hechtgebonden in oorsprong
Asbestsoort (vezeltype)	Crocidoliet aanwezig
Asbestconcentratie	Laag (< 50%)
Afschermingsgraad van het gehele materiaal	Geheel of deels vrij aan de buitenlucht
Toestand van het materiaal	Licht beschadigd, licht verweerd. Intact calciumsilicaatmateriaal of categorie III 'gebondenheid'

Beschrijving	Verloren bekisting aan steunpalen
Omgeving	Buiten
Primaire drager	Fundering-draagstructuur (horizontaal, verticaal)
Asbestmateriaal	Verloren bekisting - Buis, koker
Bindmiddel van asbestmateriaal	Cement
Gebondenheid op basis van bindmiddel	Hecht
Hoeveelheid (lengte - omtrek - dikte - aantal)	<ul style="list-style-type: none"><li>• 3,00 m - 25,00 cm - 12,00 cm - 2 stuks</li></ul>
Totaal volume	0,18 m <sup>3</sup>
Eenvoudig bereikbaar	Ja
Bevestigingswijze	<ul style="list-style-type: none"><li>• Verlijmd, ingegoten, versmeerd</li></ul>
Identificatiemethode	Vaststelling zonder monsternamen
Destructieve handeling voor identificatie	Nee

- Scherm in afwachting van verwijdering het asbestmateriaal af van luchtstromingen en verstoring: bijvoorbeeld door het te verpakken, te fixeren, af te dekken, signalisatie - afbakening aan te brengen, ...

- Eenvoudige handelingen: enkel door erkend asbestverwijderaar  
Zie verdere toelichting onderaan dit attest

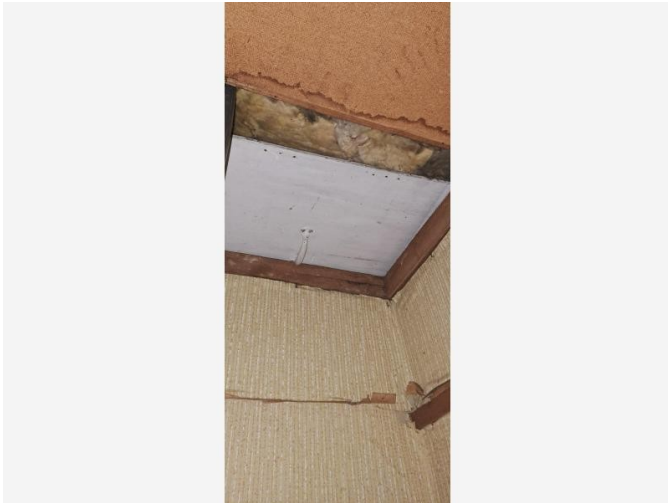
**Reden:** Het onderzoek kan niet uitgevoerd worden binnen de bepalingen van de Welzijnswet

**Uitleg van de asbestdeskundige:** Het is niet mogelijk de daktip te onderzoeken langs de luikjes op de zolderverdieping gezien de geringe breedte aan het luik op de rechterzolderkamer vooraan, het luik op de linkierzolderkamer vooraan kan niet (meer) open

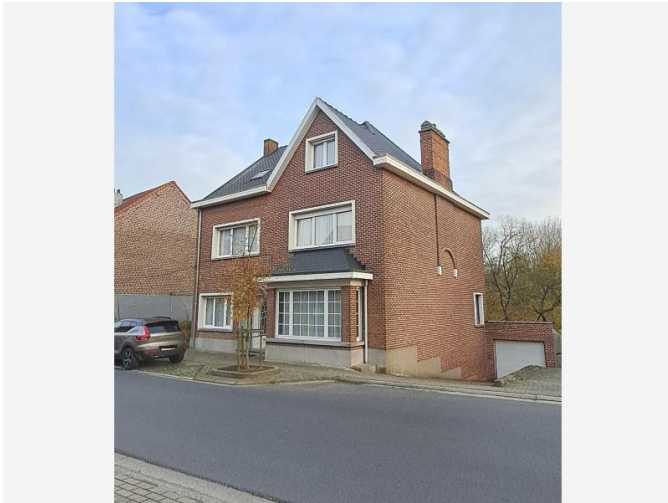
**Reden:** Er is geen volledige risicobeoordeling mogelijk

**Uitleg van de asbestdeskundige:** De binnenzijde van de rookgaskanalen konden niet worden geïnspecteerd gezien deze niet teogankelijk zijn

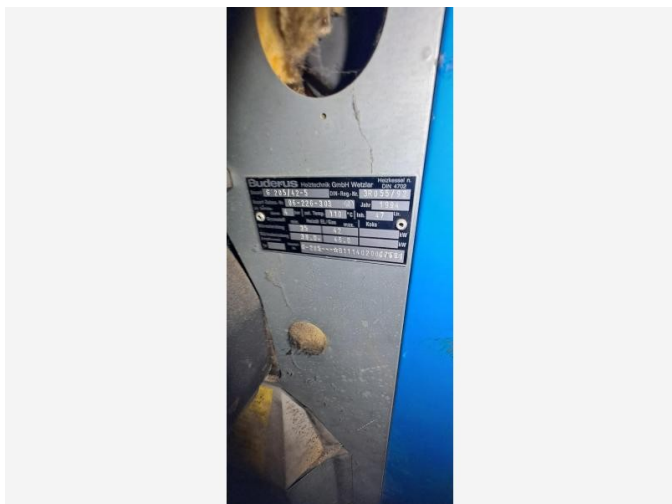
Stookketels met een bouwjaar ouder dan 2001 kunnen asbestverdachte onderdelen bevatten. Indien later werken nodig, best eerst laten onderzoeken.

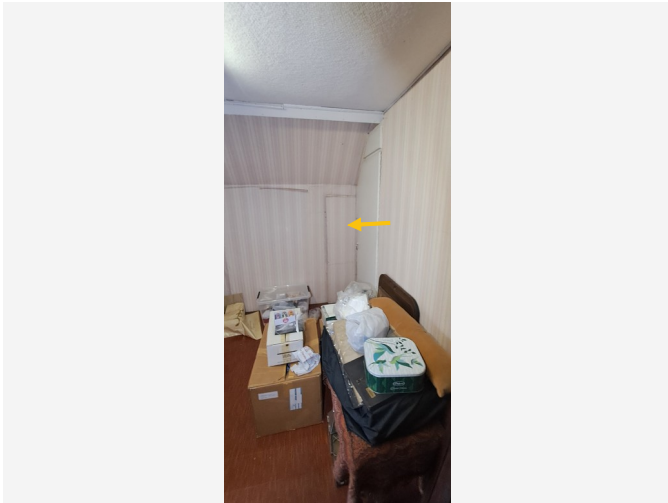
Het onderdak werd bekeken op de zolderkamer rechts achteraan (zie foto), daar werd een niet-asbestverdacht type vastgesteld.

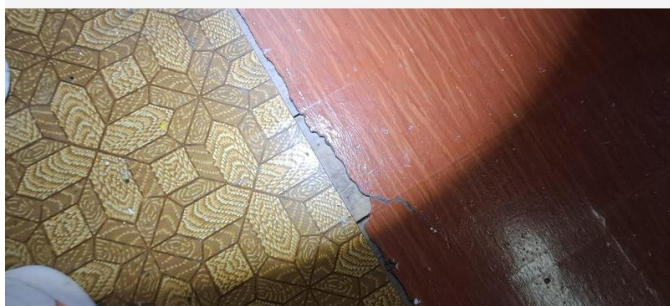
De vloerbekleding op de zolderverdieping wordt als niet-asbestverdacht beschouwd.

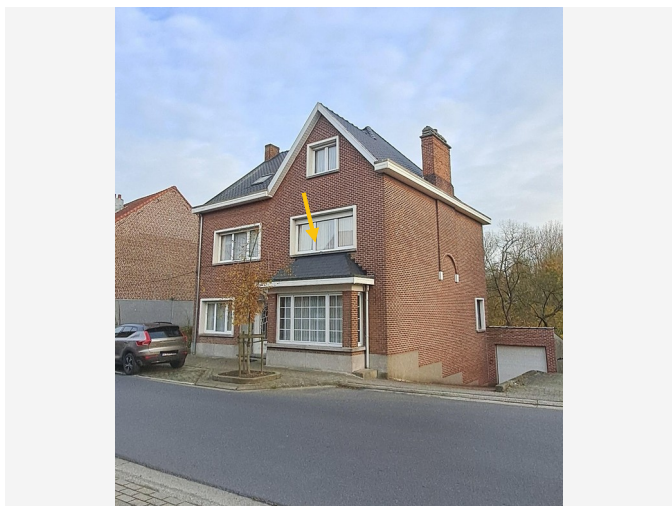
De leien op de uitsprong vooraan werden in 2012/2013 geplaatst en worden bijgevolg als niet-asbestverdacht beschouwd.

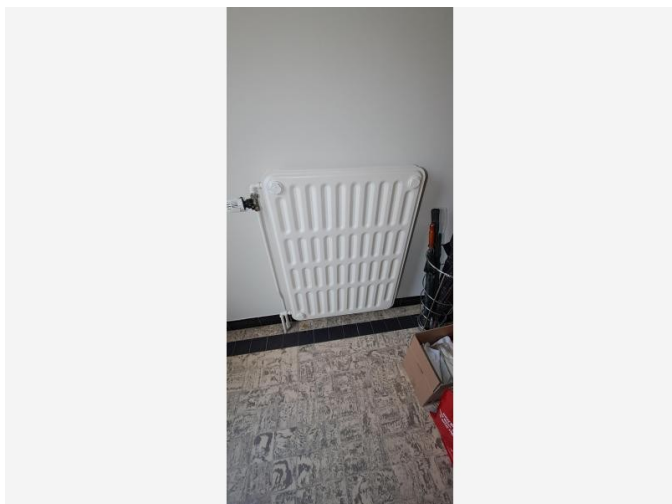
Oude radiatoren kunnen asbestverdachte onderdelen bevatten. Indien later werken nodig, best eerst laten onderzoeken.

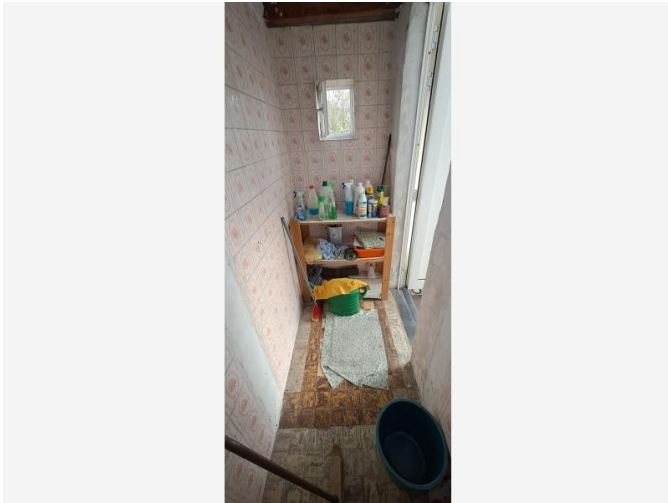
Mogelijks bevindt er zich achter oude faiencetegels nog asbestverdachte lijm. Indien later werken nodig, best eerst laten onderzoeken.

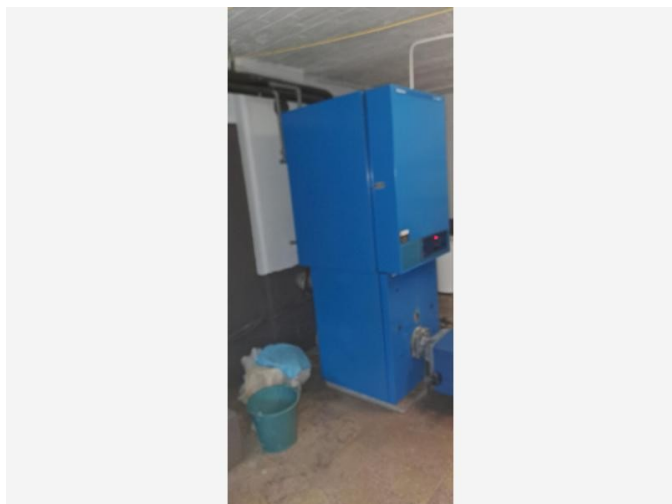
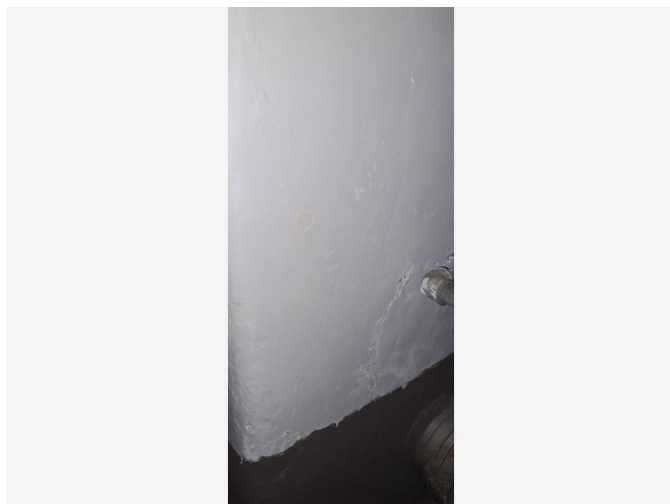
## Fiche 15: Pleisterwerk muren

Geen asbest

#	Type	Referentie	Resultaat
15.1	Mengmonster	241113-KATT132-PEMUR	Geen asbest

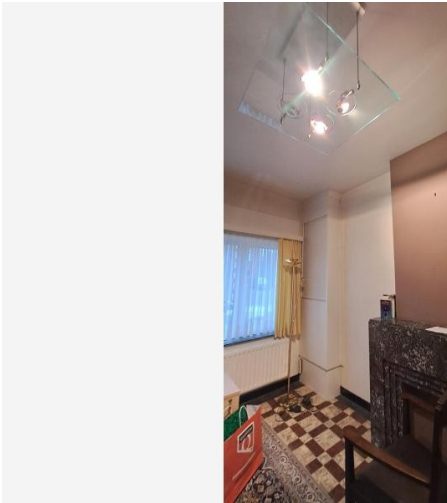
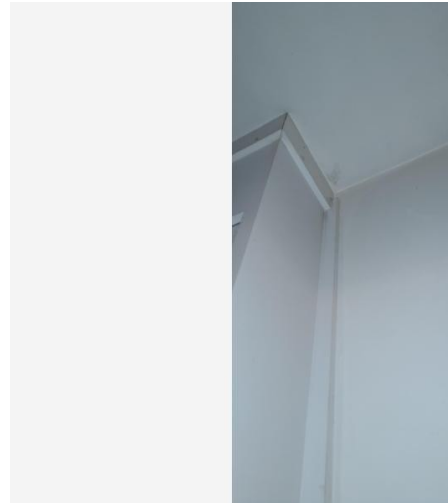
## Fiche 16: Pleisterwerk plafonds

Geen asbest

#	Type	Referentie	Resultaat
16.1	Mengmonster	241113-KATT132-PLEPLA	Geen asbest

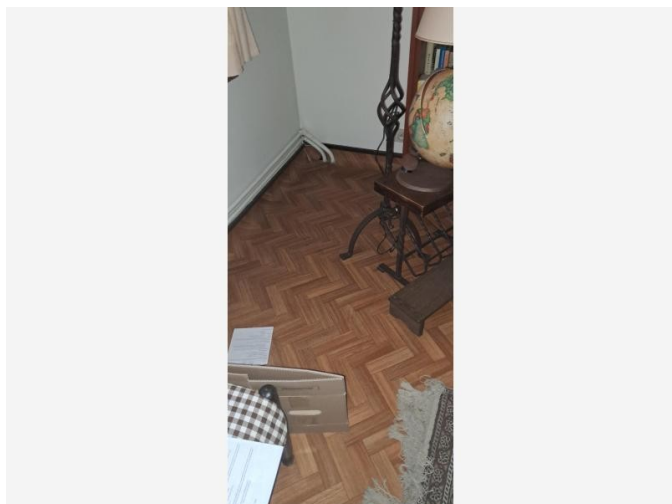
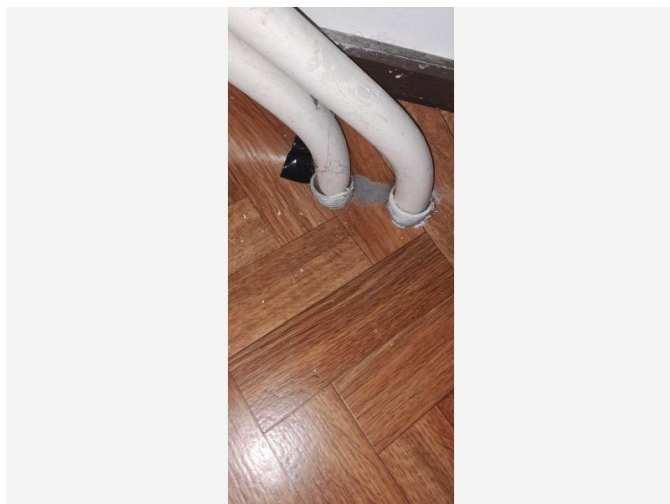
## Fiche 17: Vinyl slaapkamer rechts vooraan

Geen asbest

#	Type	Referentie	Resultaat
17.1	Puntmonster	241113-KATT132-VINBOV	Geen asbest
