Asbestinventarisatattest

Moortelstraat 99, 9600 Ronse

Attestnummer : 20250709-000101.001

Zone 1: woning

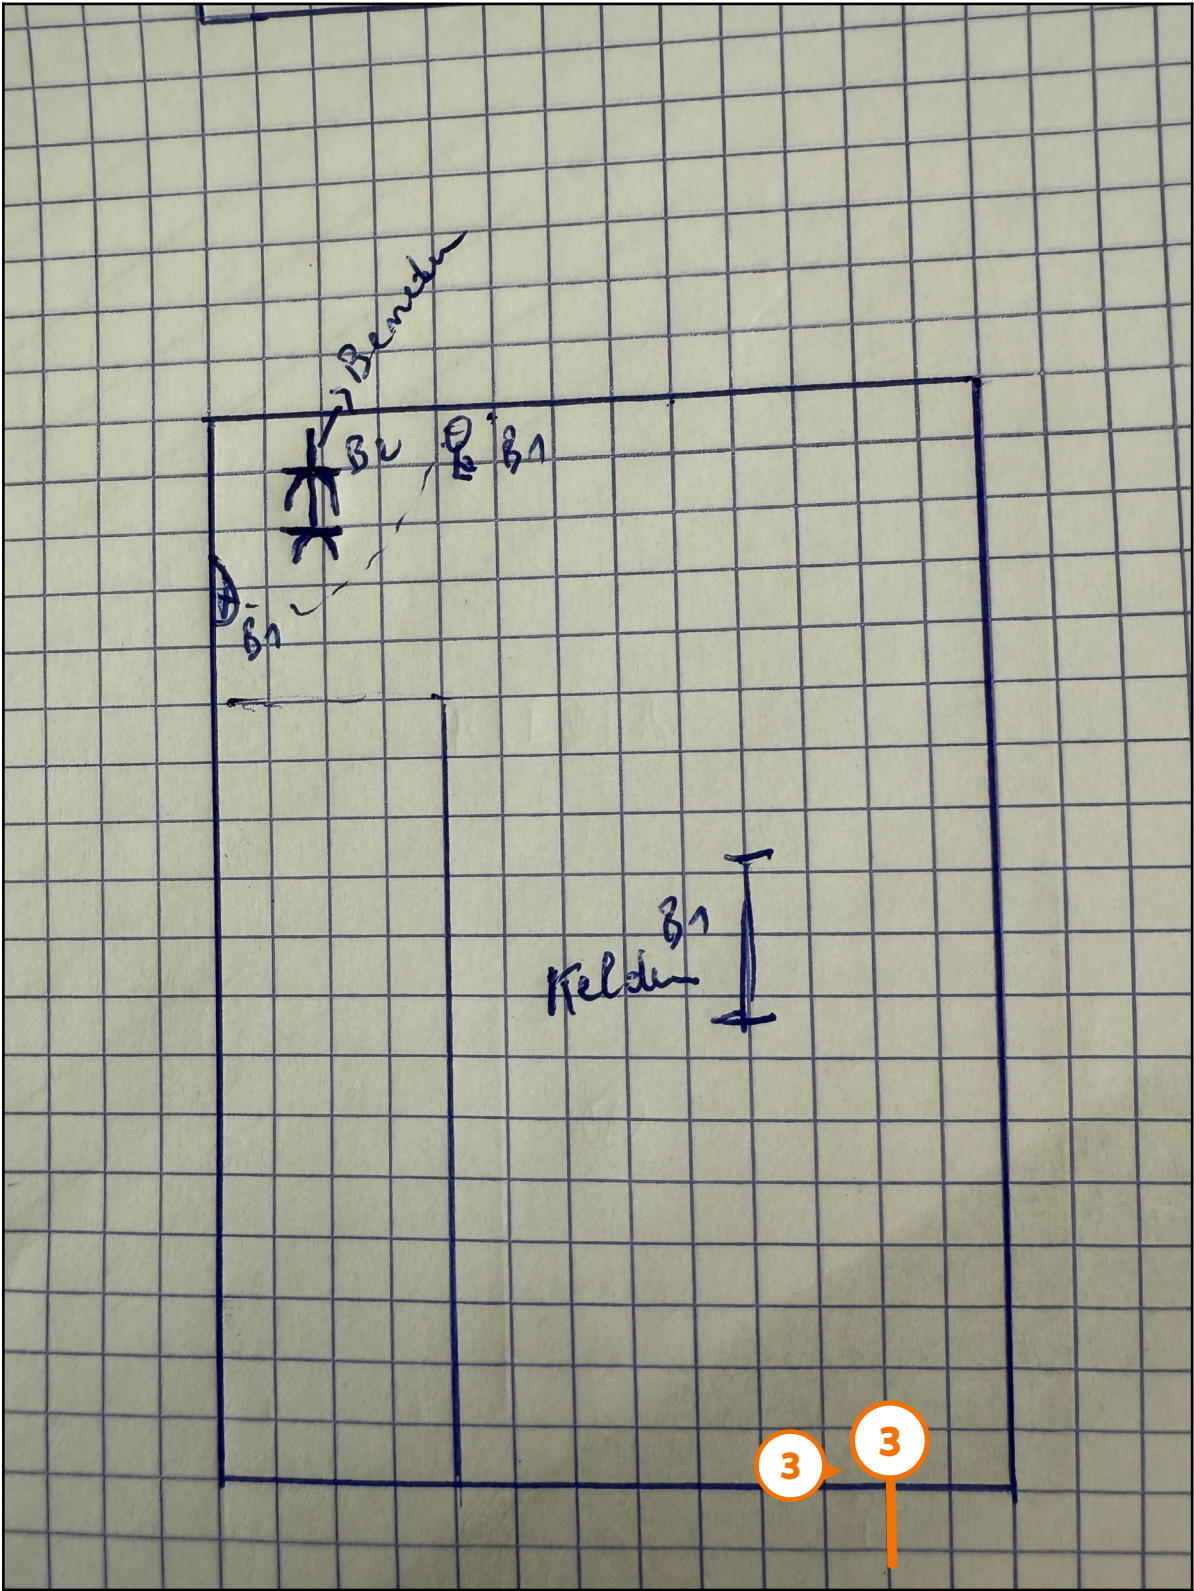
Plan 1.4: kelder

3. buis kelder	Asbestmateriaal	Maatregelen nemen
----------------	-----------------	-------------------

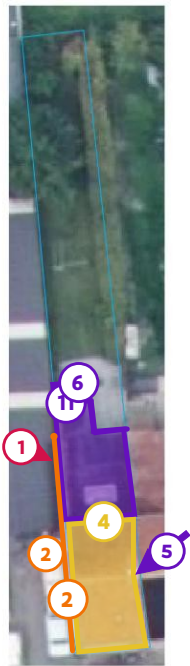
Plan 1.5: luchtfoto

Beschrijving	Type	Actie
1. losse stukken leien op de grond	Asbestmateriaal	Dringend verwijderen
2. leien als gevelbekleding	Asbestmateriaal	Verwijderen
4. Onderdak type menuiserie	Asbestmateriaal	Zorgvuldig beheren
5. schoorsteenpijpen in AC mogelijk	Beperking	-
6. nieuw aangebracht platdak	Advies	-
11. cementbezetting aanbouw	Advies	-

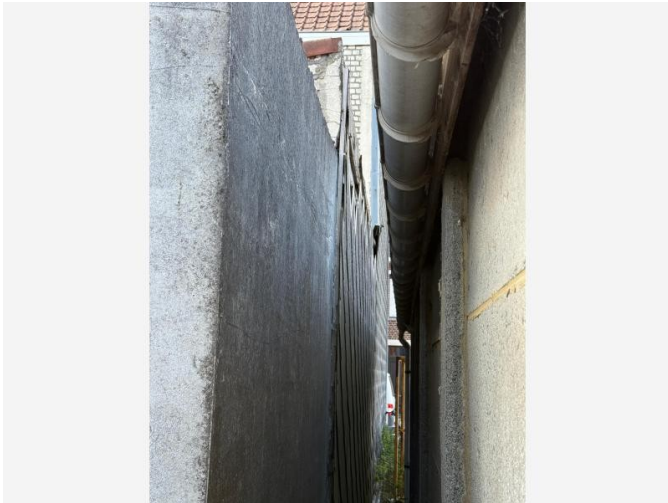
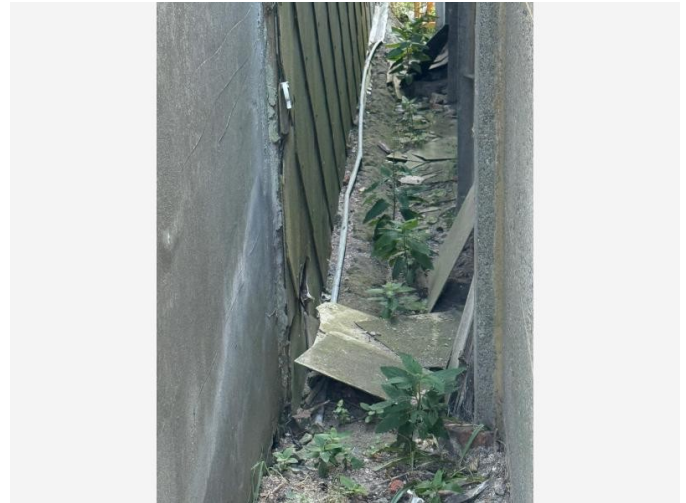
Het asbestmateriaal valt onder de mijlpaal van 2040.

Beschrijving	losse stukken leien op de grond
Type afvalstof	Betreft resten (contaminatie) van verwerking of beschadiging
Type resten (contaminatie)	<ul style="list-style-type: none"> • Stukken, fragmenten (los, opliggend)
Besmette materialen	<ul style="list-style-type: none"> • Bodem
Bron van de resten	leien als gevelbekleding
Omgeving	Buiten
Primaire drager	losse stukken leien
Gebondenheid resten	Hecht
Hoeveelheid (gewicht - aantal)	<ul style="list-style-type: none"> • 10,00 kg - 1 stuk
Totaal gewicht	10,00 kg
Eenvoudig bereikbaar	Ja
Identificatiemethode	Vaststelling zonder monstername
Opmerking	<p>Stukken leien van aan de gevel, mogelijk verdoken toepassingen aanwezig dus de zone aan de gevel dient volledig gecontroleerd te worden.</p> <p>Deze oppervlakte, volumes en gewichten zijn geschat op basis van een benadering</p> <p>(de opgegeven hoeveelheden mogen niet gebruikt worden als maatstaf van heffing).</p>

- Verwijder het asbestafval.
- Voer bijkomende staalname(s) uit.

- Eenvoudige handelingen: mag via doe-het-zelf of door werknemer(s) met opleidingsattest eenvoudige handelingen
Voorkom vezelvrijgave en verpak in dubbele plastic en voer af naar containerpark of erkend verwerker
Zorg voor nodige veiligheids- en voorzorgsmaatregelen

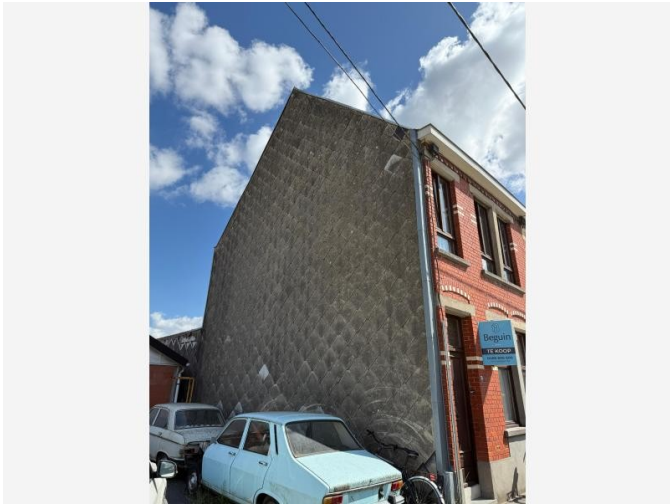
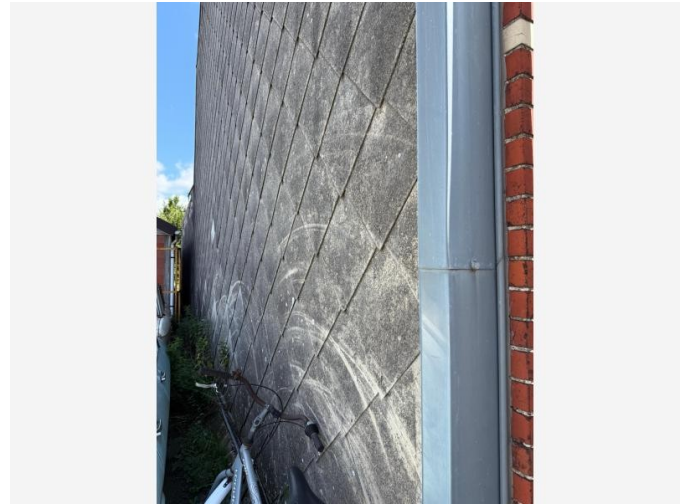
Het asbestmateriaal valt onder de mijlpaal van 2034.

Eindbeoordeling materiaalrisico	Verhoogd materiaalrisico en/of verhoogde kans op vezelvrijgave
---------------------------------	--

Gebondenheid	Categorie 1: hechtgebonden in oorsprong
Asbestsoort (vezeltype)	Crocidoliet aanwezig
Asbestconcentratie	Laag (< 50%)
Afschermingsgraad van het gehele materiaal	Geheel of deels vrij aan de buitenlucht
Toestand van het materiaal	Matig beschadigd, matig verweerd

Beschrijving	leien als gevelbekleding
Omgeving	Buiten
Primaire drager	Wand buitenschil
Asbestmateriaal	Dak- en gevelbekleding - Lei, shingle
Bindmiddel van asbestmateriaal	Cement
Gebondenheid op basis van bindmiddel	Hecht
Hoeveelheid (oppervlakte - aantal)	<ul style="list-style-type: none">• 145,00 m² - 1 stuk
Totale oppervlakte	145,00 m ²
Eenvoudig bereikbaar	Ja
Bevestigingswijze	<ul style="list-style-type: none">• Los (al dan niet bedekt)• Genageld, geniet
Identificatiemethode	Vaststelling zonder monsternamen
Destructieve handeling voor identificatie	Nee
Opmerking	<p>leien als gevelbekleding, verweerde staat.</p> <p>Deze oppervlakte, volumes en gewichten zijn geschat op basis van een benadering</p> <p>(de opgegeven hoeveelheden mogen niet gebruikt worden als maatstaf van heffing).</p>

- Zorg voor een veilig beheer. Vermijd het beschadigen van het asbestmateriaal. Controleer de toestand jaarlijks op wijzigingen.
- Hemelwater dat afspoelt van asbestcement daken of gevels kan asbestdeeltjes bevatten. Gebruik het enkel voor gesloten circuits (bv. spoelen toiletten). Reinig na het vervangen van het dak of de gevel de dakgoten en regenwaterput of -ton om asbesthoudend sediment of slib te verwijderen
- Voer bijkomende staalname(s) uit.

- Eenvoudige handelingen: mag via doe-het-zelf of door werknemer(s) met opleidingsattest eenvoudige handelingen
Eventuele verwijdering aangeraden door werknemer(s) met opleidingsattest eenvoudige handelingen
Zorg voor nodige veiligheids- en voorzorgsmaatregelen,
Voorkom vezelvrijgave en verpak in dubbele plastic en voer af naar containerpark of erkend verwerker

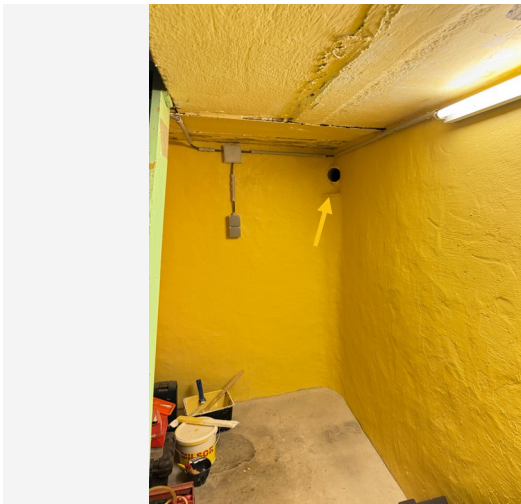
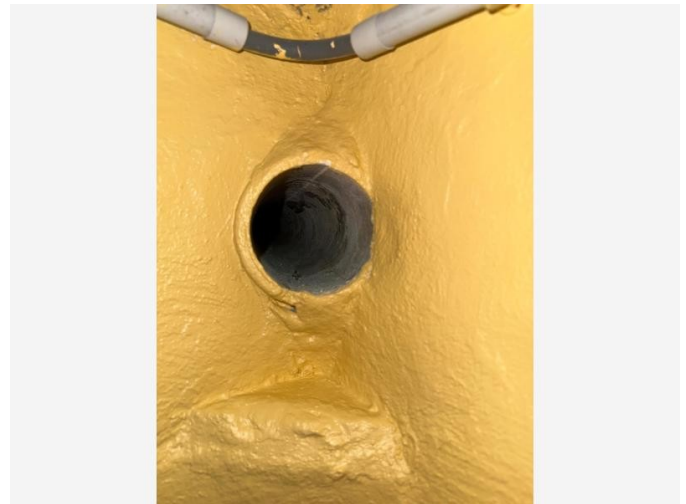
Het asbestmateriaal valt onder de mijlpaal van 2040.

Eindbeoordeling materiaalrisico	Verhoogd materiaalrisico en/of verhoogde kans op vezelvrijgave
---------------------------------	--

Gebondenheid	Categorie 1: hechtgebonden in oorsprong
Asbestsoort (vezeltype)	Crocidoliet aanwezig
Asbestconcentratie	Laag (< 50%)
Afschermingsgraad van het gehele materiaal	Geheel of deels (ook) vrij aan binnenluchtstromen
Toestand van het materiaal	Licht beschadigd, licht verweerd. Intact calciumsilicaatmateriaal of categorie III 'gebondenheid'

Beschrijving	buis kelder
Omgeving	Grenst aan binnen- en buitenlucht
Primaire drager	Fundering-draagstructuur (horizontaal, verticaal)
Asbestmateriaal	Buis, koker, leiding, pijp, doorvoer
Bindmiddel van asbestmateriaal	Cement
Gebondenheid op basis van bindmiddel	Hecht
Hoeveelheid (lengte - omtrek - dikte - aantal)	<ul style="list-style-type: none"> • 3,00 m - 35,00 cm - 1,00 cm - 1 stuk
Totaal volume	0,011 m ³
Eenvoudig bereikbaar	<p>Nee</p> <ul style="list-style-type: none"> • Verwijdering tast de bouwkundige integriteit aan.
Bevestigingswijze	<ul style="list-style-type: none"> • Geklemd • Verlijmd, ingegoten, versmeerd
Identificatiemethode	Vaststelling zonder monsternamen
Destructieve handeling voor identificatie	Nee
Opmerking	<p>asbestverdachte cementgebonden buis in kelder, loopt mogelijk nog door naar buiten,</p> <p>Deze oppervlakte, volumes en gewichten zijn geschat op basis van een benadering</p> <p>(de opgegeven hoeveelheden mogen niet gebruikt worden als maatstaf van heffing).</p>

- Zorg voor een veilig beheer en verwijder dit asbestmateriaal wanneer het bij werken eenvoudig bereikbaar wordt. Controleer de toestand jaarlijks op wijzigingen.
- Voer bijkomende staalname(s) uit.

- Eenvoudige handelingen: mag via doe-het-zelf of door werknemer(s) met opleidingsattest eenvoudige handelingen
Eventuele verwijdering door werknemer(s) met opleidingsattest eenvoudige handelingen
Noodzaak om de nodige en geschikte PBM's te dragen, goed informeren naar de geldende regels voor asbestinzameling.
Zorg voor nodige veiligheids- en voorzorgsmaatregelen, kap eerst stenen rondom los.
In zijn geheel zonder beschadigen.
Verwijzing naar de huidige regelgeving i.v.m. asbestverwijderingsmethodes.

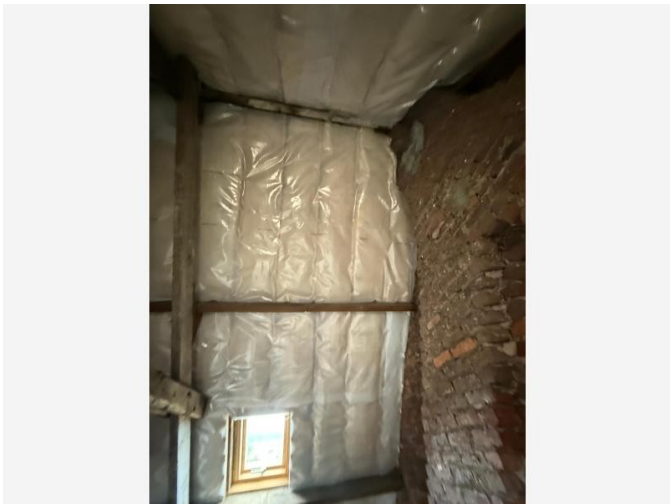
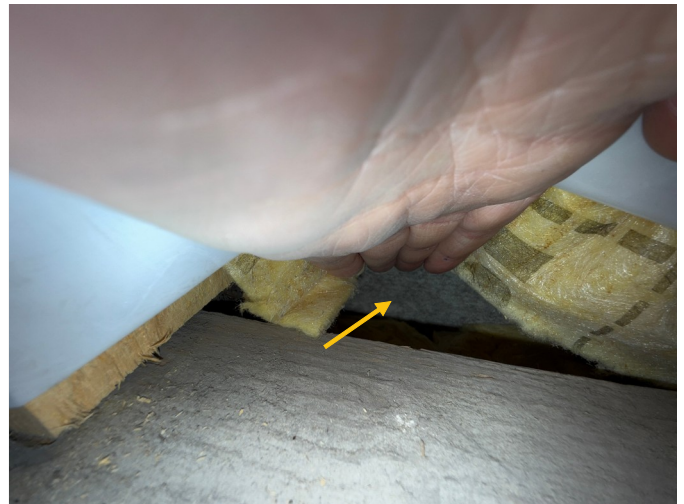
Het asbestmateriaal valt onder de mijlpaal van 2040.

Eindbeoordeling materiaalrisico	Laag materiaalrisico en/of verlaagde kans op vezelvrijgave
---------------------------------	--

Gebondenheid	Categorie 1: hechtgebonden in oorsprong
Asbestsoort (vezeltype)	Crocidoliet aanwezig
Asbestconcentratie	Laag (< 50%)
Afschermingsgraad van het gehele materiaal	Niet stootvaste afscherming
Toestand van het materiaal	Licht beschadigd, licht verweerd. Intact calciumsilicaatmateriaal of categorie III 'gebondenheid'

Beschrijving	Onderdak type menuiserite
Omgeving	Binnen
Primaire drager	Schuin dak
Asbestmateriaal	Plaat, paneel, tablet - Type Menuiserite
Bindmiddel van asbestmateriaal	Cement
Gebondenheid op basis van bindmiddel	Hecht
Hoeveelheid (oppervlakte - dikte - aantal)	<ul style="list-style-type: none">• 90,00 m² - 0,35 cm - 1 stuk
Totaal volume	0,315 m ³
Eenvoudig bereikbaar	<p>Nee</p> <ul style="list-style-type: none">• Het asbestmateriaal is bedekt (uitgezonderd laag verf, coating, behang, kunststof, textiel) en het wegnemen van het bedekkende materiaal kan niet zonder het bedekkende materiaal te beschadigen.
Bevestigingswijze	<ul style="list-style-type: none">• Geklemd• Genageld, geniet
Identificatiemethode	Vaststelling zonder monsternamen
Destructieve handeling voor identificatie	Nee
Opmerking	<p>Deze oppervlakte, volumes en gewichten zijn niet gemeten, maar geschat op basis van een benadering</p> <p>(de opgegeven hoeveelheden mogen niet gebruikt worden als maatstaf voor heffingen)</p>

- Zorg voor een veilig beheer en verwijder dit asbestmateriaal wanneer het bij werken eenvoudig bereikbaar wordt. Controleer de toestand jaarlijks op wijzigingen.
- Voer bijkomende staalname(s) uit.

- Eenvoudige handelingen: mag via doe-het-zelf of door werknemer(s) met opleidingsattest eenvoudige handelingen
Eventuele verwijdering door werknemer(s) met opleidingsattest eenvoudige handelingen
Zorg voor nodige veiligheids- en voorzorgsmaatregelen

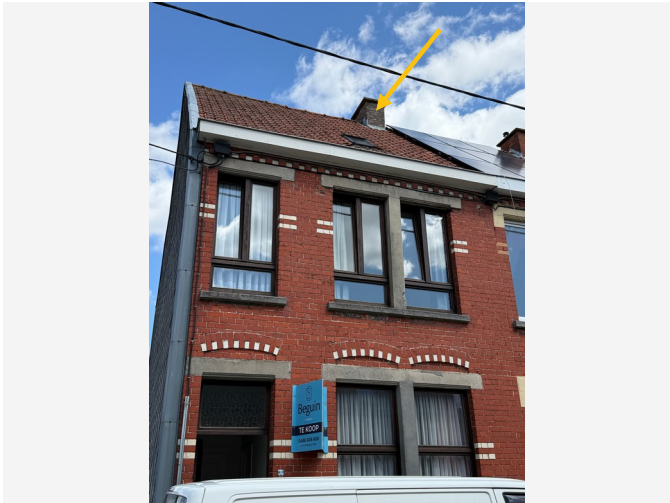
Situeringsfoto

Tijdelijke beperking

Reden: Er is geen volledige risicobeoordeling mogelijk

Uitleg van de asbestdeskundige: mogelijk AC buis in schoorstenen

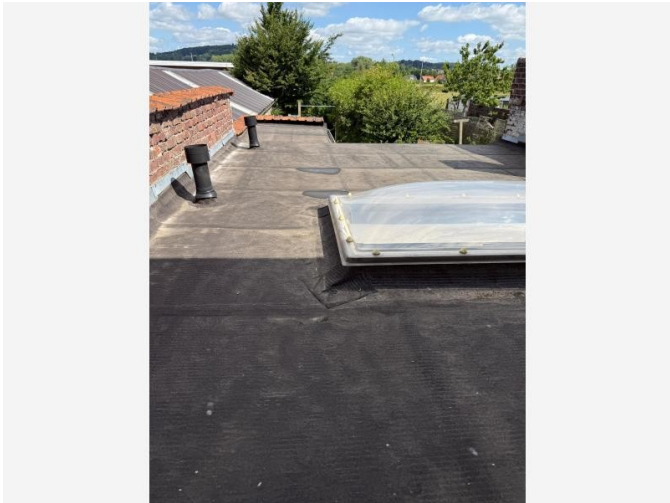
Het plat dak is afgewerkt met een dakbedekking van na 2008, een materiaal dat niet asbestverdacht is.
Via een bewijsfoto van na 2001 is inderdaad te zien dat een oranje dakbedekking voorheen aanwezig was.

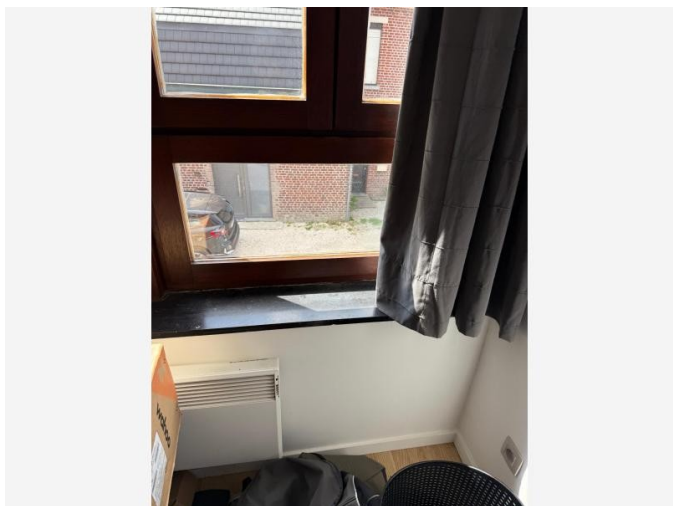
vensterbanken in natuursteen en kunststof

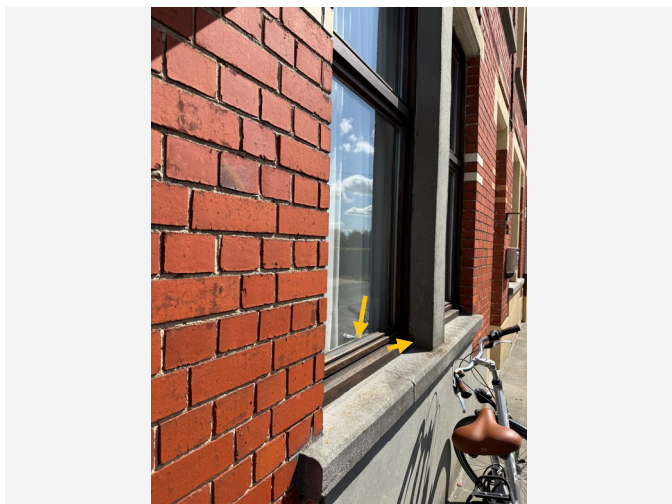
Raamvoegsel in cement en kunststof,
Eventuele achterliggende toepassingen niet zichtbaar

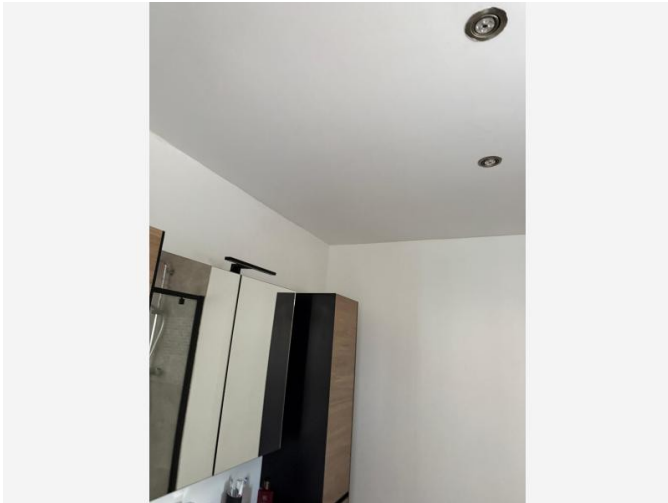
De plafond afwerking in de woning bestaat uit behandelde pleisterplaat en plaatmaterialen.
Eventuele achterliggende toepassingen niet zichtbaar

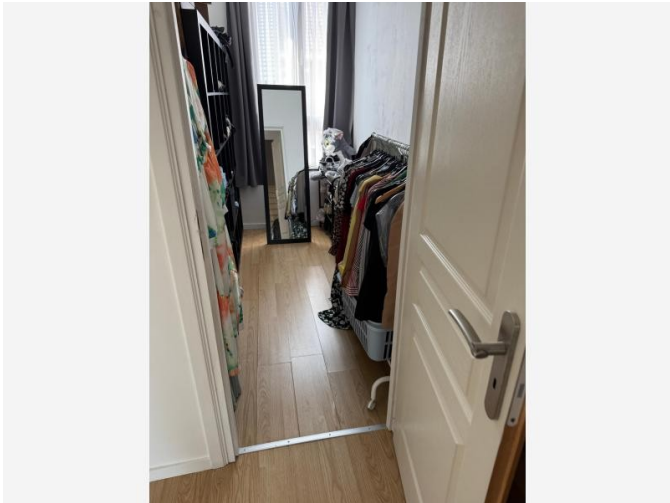
vloerbekleding op verdieping in laminaat,
Eventuele achterliggende toepassingen niet zichtbaar

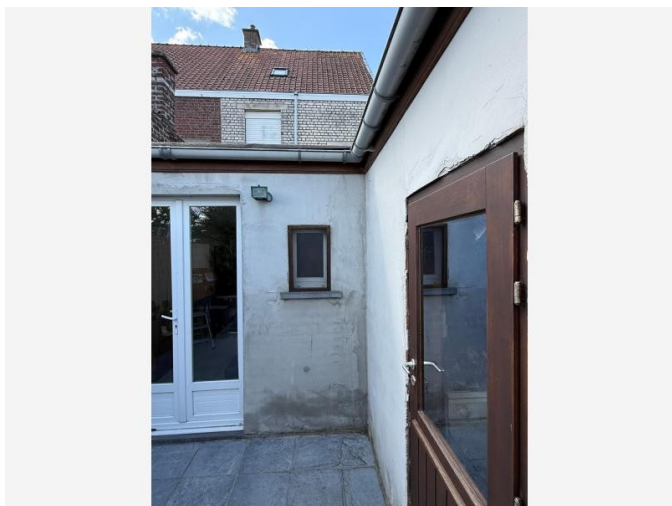
cementbezetting aanbouw achteraan van na 2008 aangebracht zie bewijsfoto van geopunt 2001.

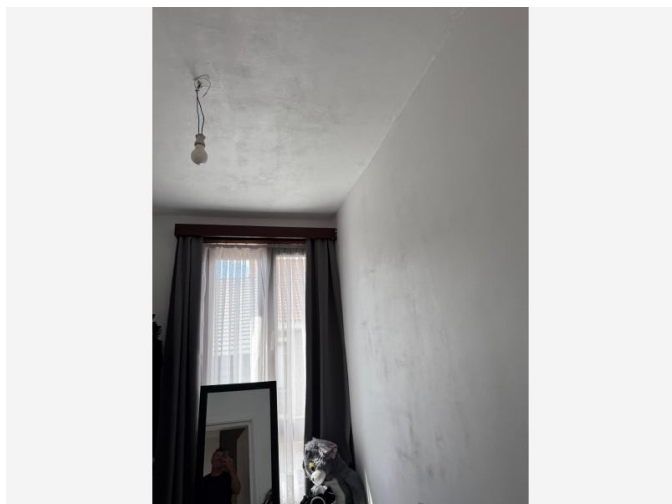
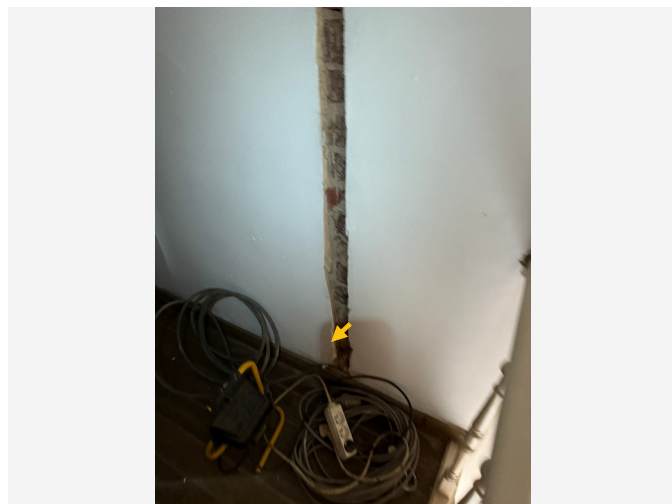
Fiche 12: Pleisterwerk muren

Geen asbest

#	Type	Referentie	Resultaat
12.1	Mengmonster	M01	Geen asbest
