Asbestinventarisatetest

Voorzienigheidsstraat 15, 9600 Ronse

Attestnummer : **20250531-000119.000**

Uitgegeven op : **31.05.2025**

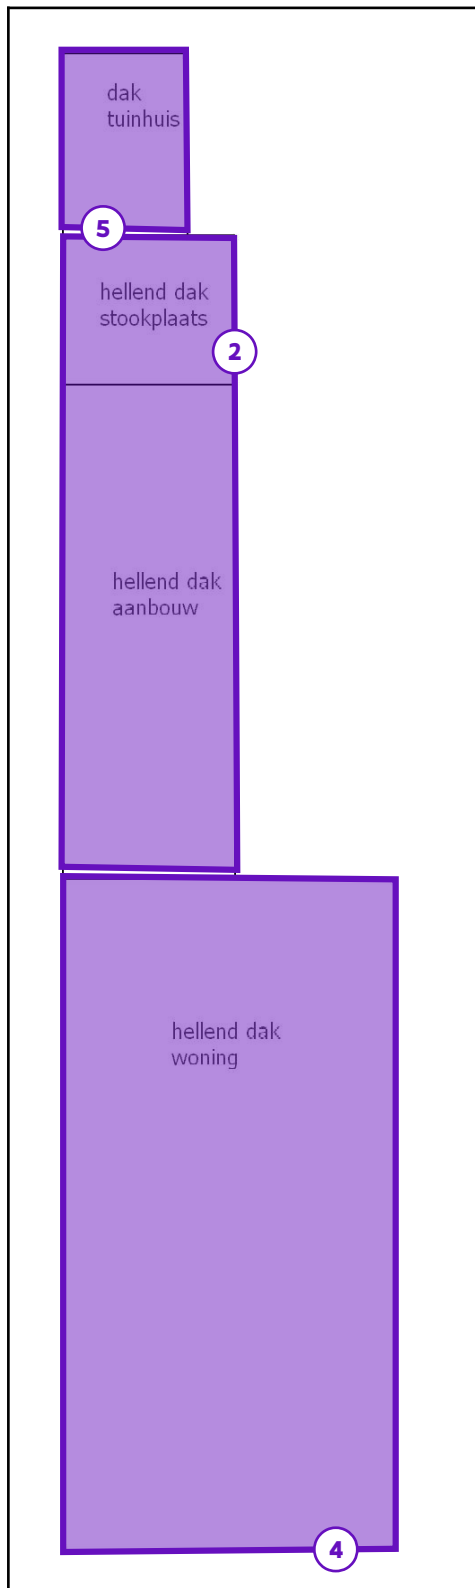
Plan 1.1: plan daken

2. Geen onderdak aanwezig	Advies	-
4. Onderdak van de woning is uit doek	Advies	-
5. Dak tuinhuis	Advies	-

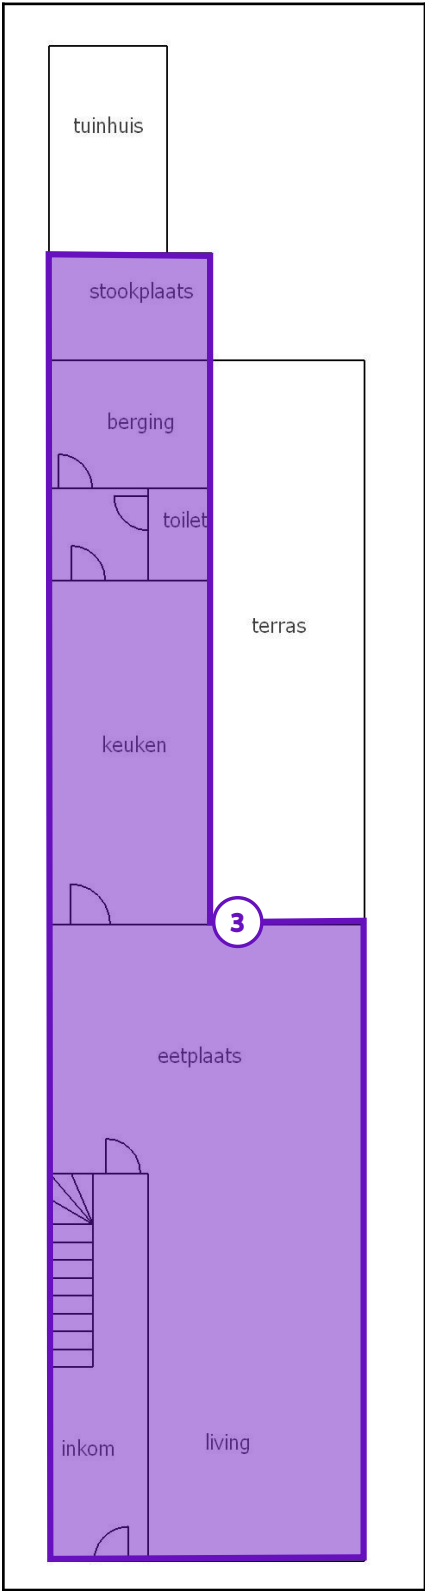
Plan 1.2: grondplan gelijkvloers

3. Plafonds uit niet asbestverdacht materiaal	Advies	-
---	--------	---

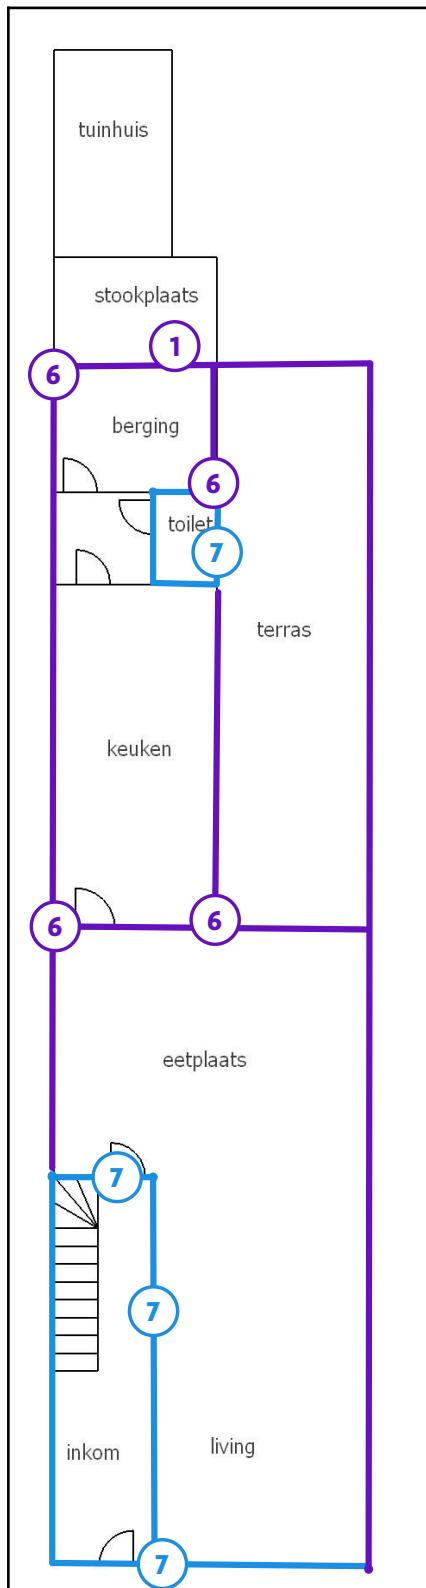
Plan 1.3: grondplan gelijkvloers

1. Recente CV ketel	Advies	-
6. voorzetwanden gyproc	Advies	-
7. Pleisterwerk muren	Geen asbest	-

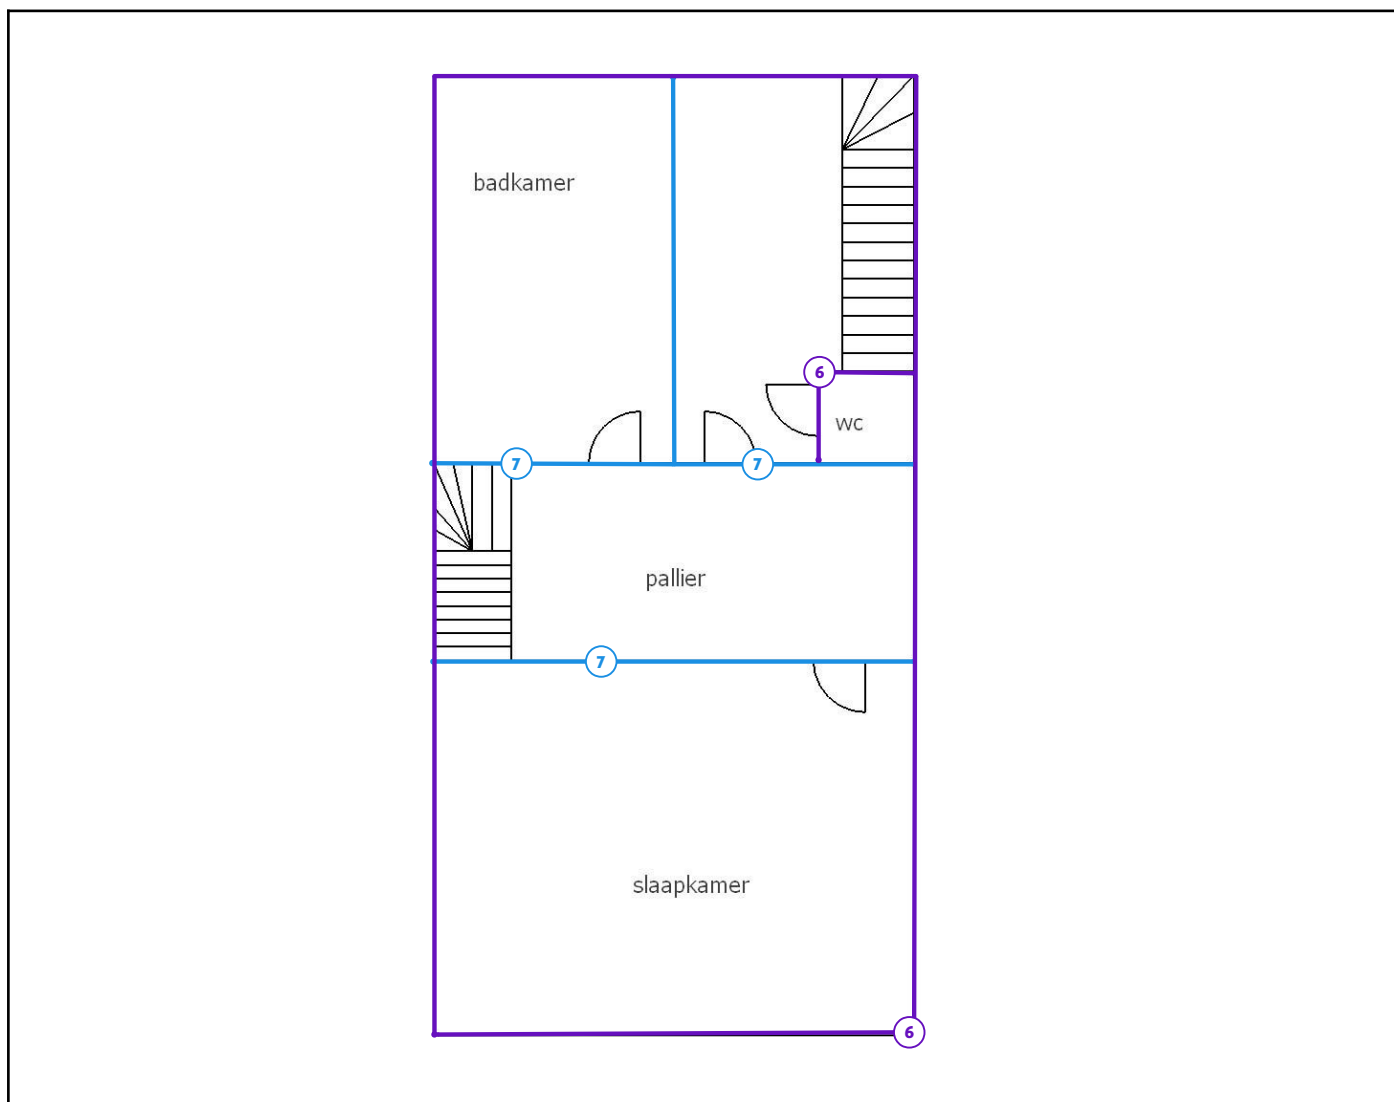
Plan 1.4: grondplan 1ste verdieping

Beschrijving	Type	Actie
6. voorzetwanden gyproc	Advies	-
7. Pleisterwerk muren	Geen asbest	-

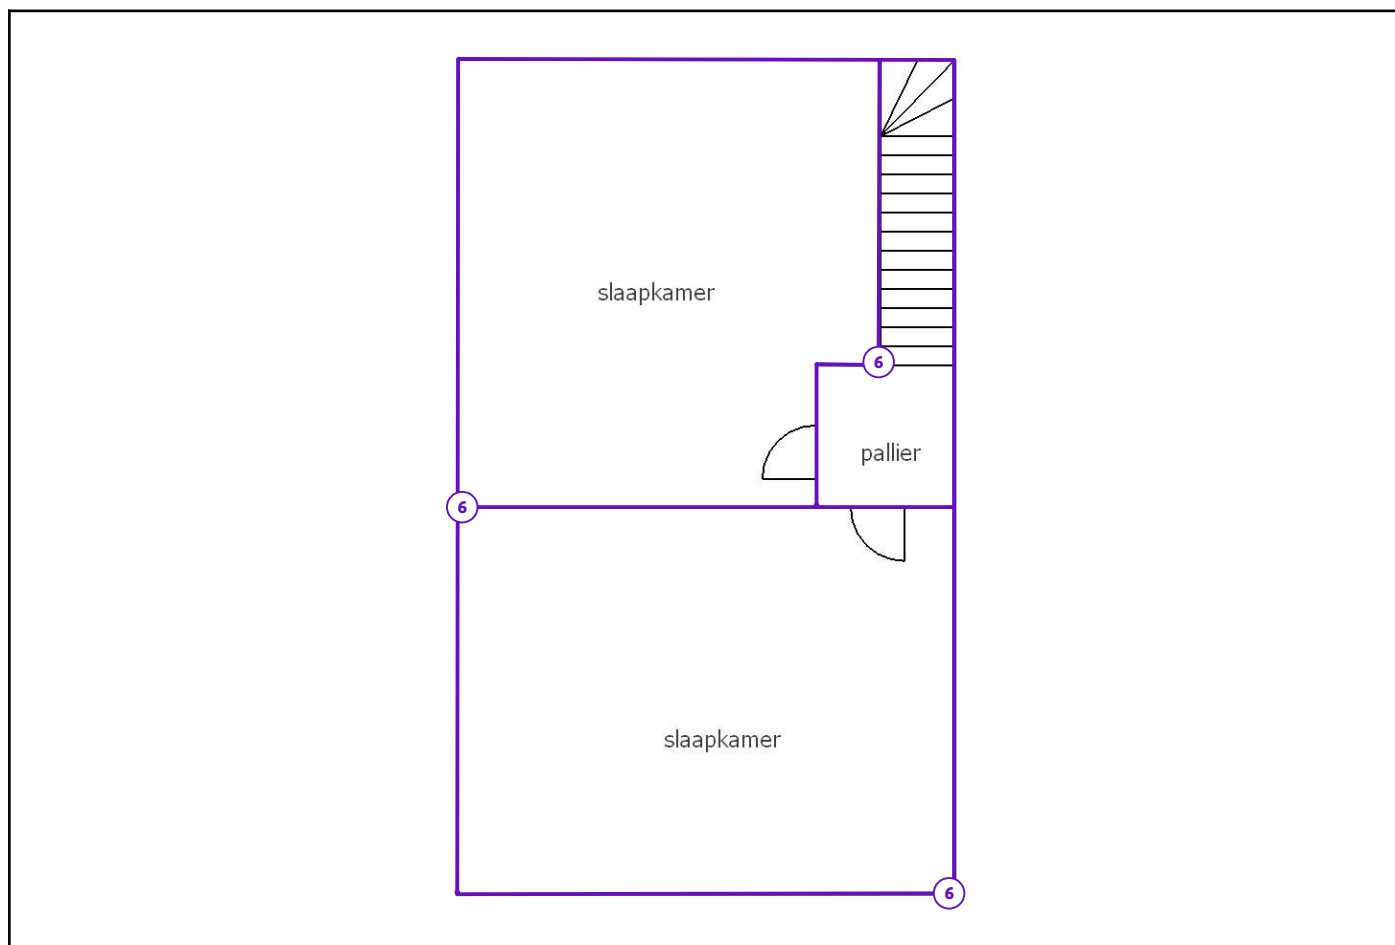
Plan 1.5: grondplan 2de verdieping

Beschrijving	Type	Actie
6. voorzetwanden gyproc	Advies	-

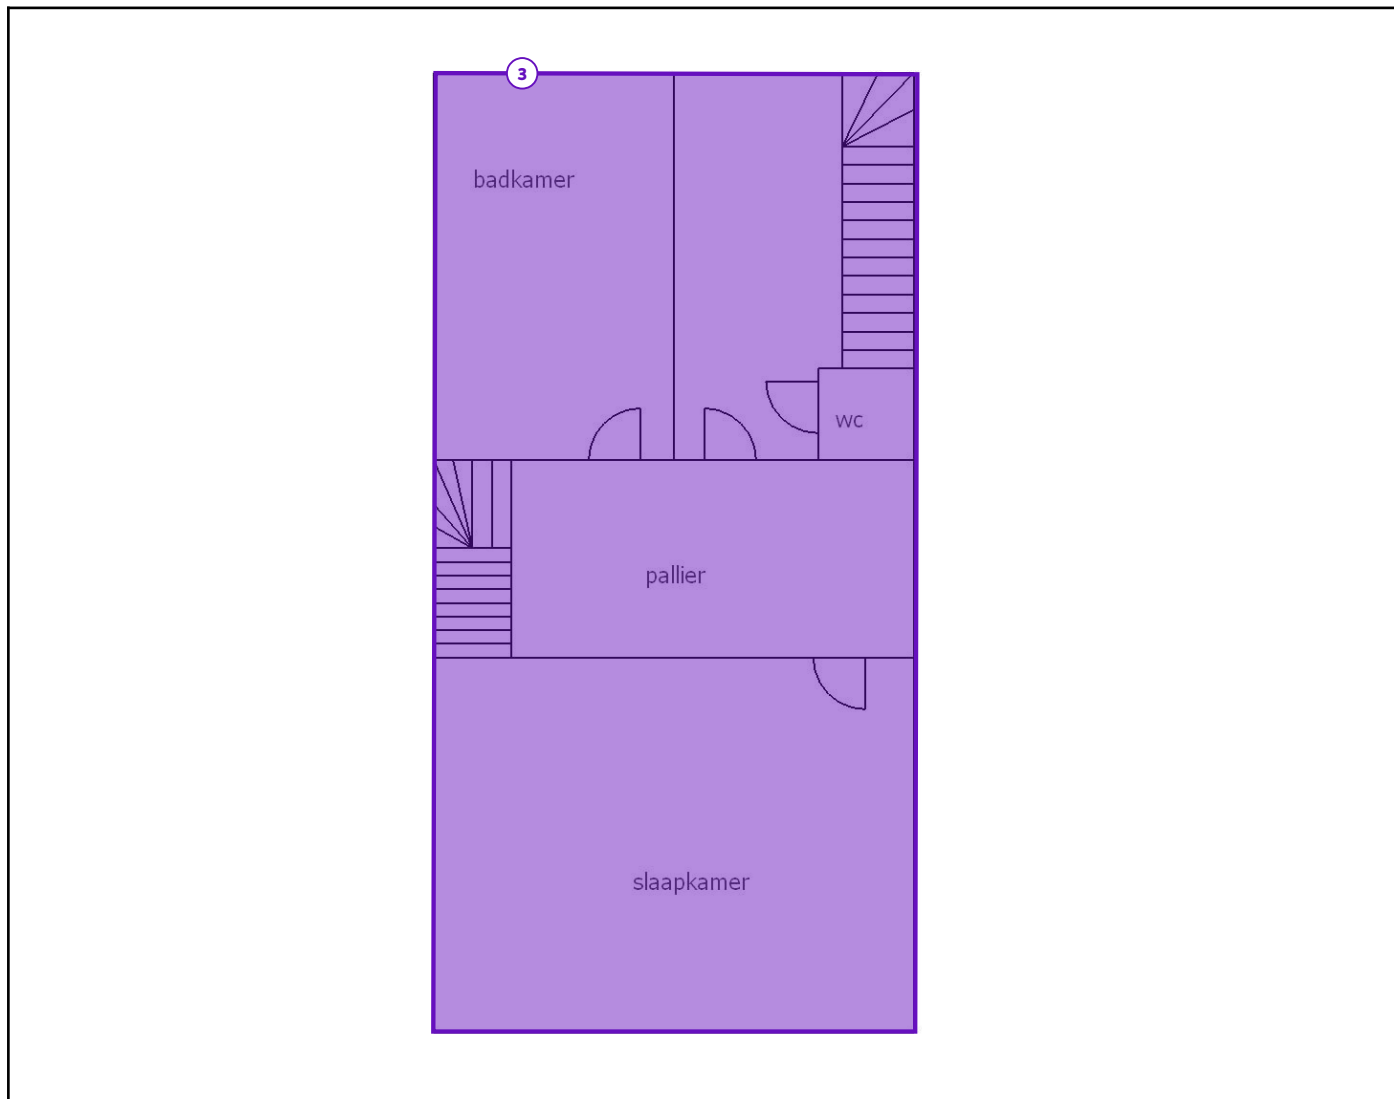
Plan 1.6: grondplan 1ste verdieping

Beschrijving	Type	Actie
3. Plafonds uit niet asbestverdacht materiaal	Advies	-

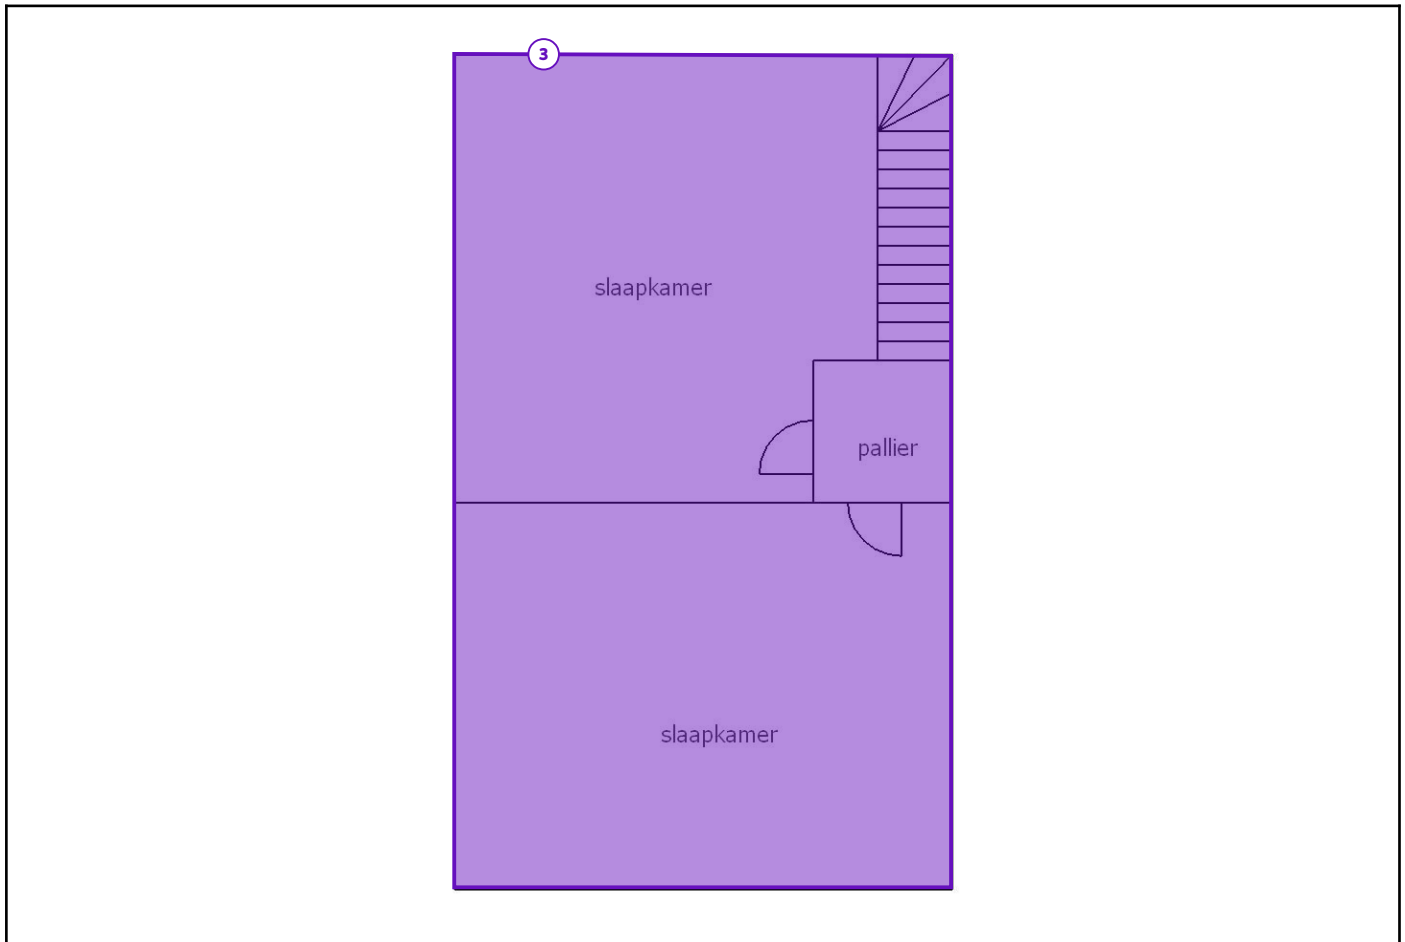
Plan 1.7: grondplan 2de verdieping

Beschrijving	Type	Actie
3. Plafonds uit niet asbestverdacht materiaal	Advies	-

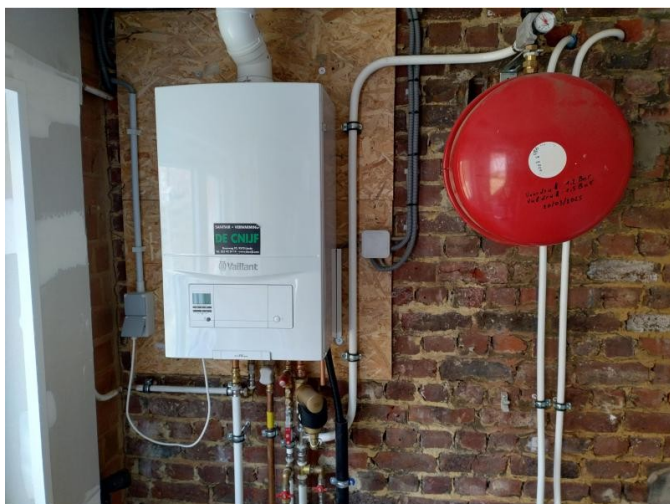
Recente condenserende ketel aanwezig in de stookplaats, niet asbestverdacht.

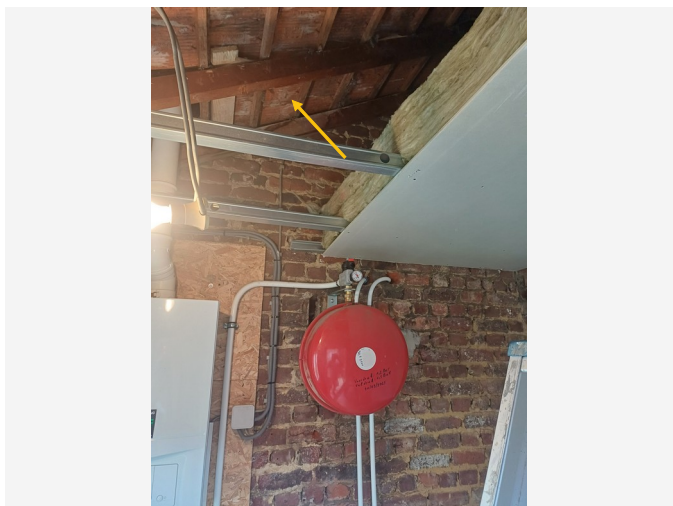
Op het hellend dak van de aanbouw is er geen onderdak aanwezig.

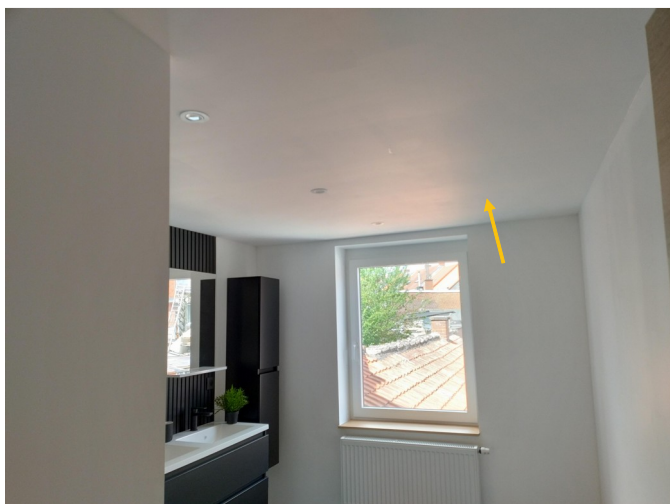
De plafonds zijn gemaakt van niet-asbestverdachte materialen (bijvoorbeeld laminaat, gyproc, ...), deze toepassingen zijn niet asbestverdacht. We hebben echter niet kunnen vaststellen of er mogelijk asbestverdachte of asbesthoudende materialen achter deze toepassingen aanwezig zijn. Bij renovatie of sloop is het aangeraden om een destructief onderzoek te laten uitvoeren van deze toepassingen.

Identificatiemethode	Verder destructief onderzoek indien noodzakelijk
----------------------	--

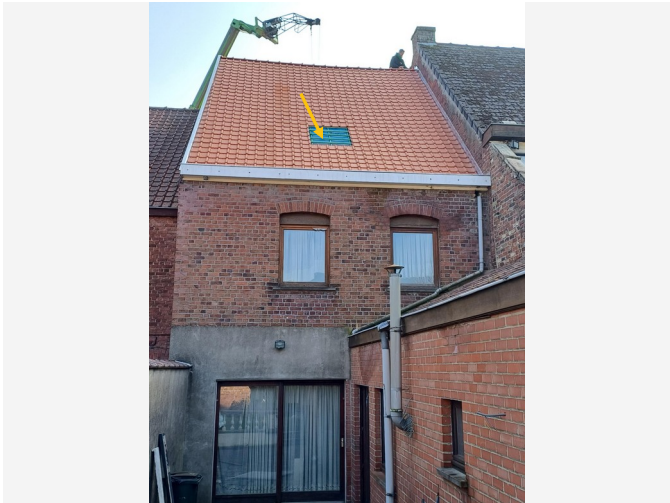
Het dak werd volledig vernieuwd in 2024-2025. Tijdens het onderzoek en de controle van het onderdak hebben we vastgesteld dat het uit een niet-asbestverdacht doek/zeil bestaat.

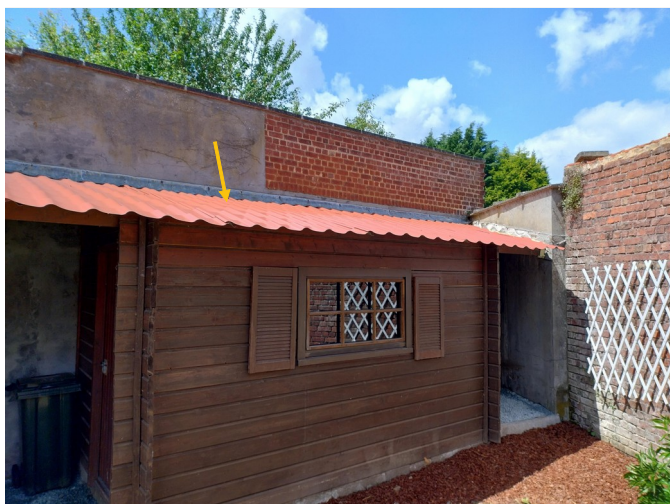
Het dak van het tuinhuis is afgewerkt met metalen platen, niet asbestverdacht.

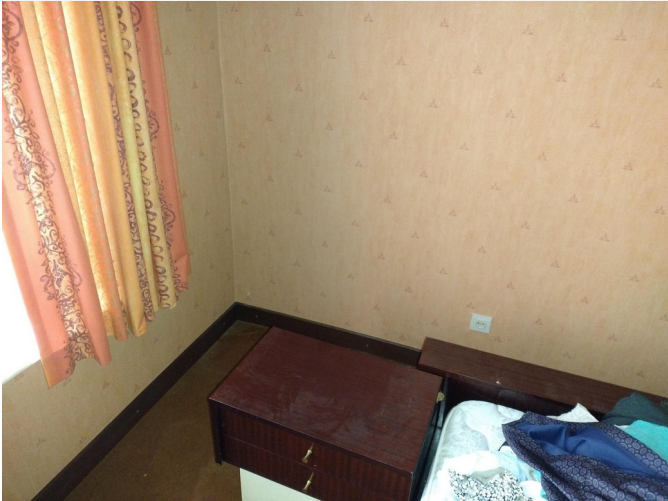
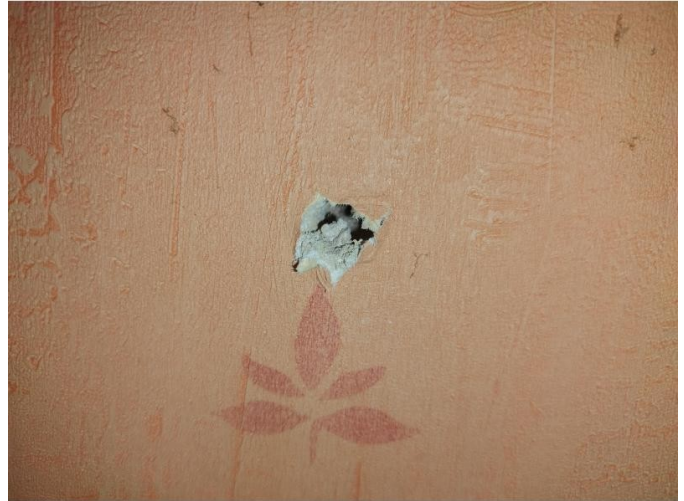
Fiche 7: Pleisterwerk muren

Geen asbest

Beschrijving	Pleisterwerk muren
Omgeving	Binnen
Primaire drager	Binnenwand
Bindmiddel van materiaal	Gips - kalk
Gebondenheid op basis van bindmiddel	Niet-hechtgebonden
Hoeveelheid (oppervlakte - dikte - aantal)	• 200,00 m ² - 2,00 cm - 1 stuk
Totaal volume	4,00 m ³
Identificatiemethode	Vaststelling met bewijsdocument, zonder monstername
Destructieve handeling voor identificatie	Nee
Opmerking	<p>Geen pleisterwerk aanwezig in de stookplaats.</p> <p>Uit het vorig asbestattest kon afgeleid worden dat het achterliggende pleisterwerk op de muren werd bemonsterd. Na labo analyse bleek het pleisterwerk niet asbesthoudend te zijn.</p>
