Asbestinventarisatetest

Deisels 31, 1840 Londerzeel

Attestnummer : 20250626-000468.000

Uitgegeven op : 26.06.2025

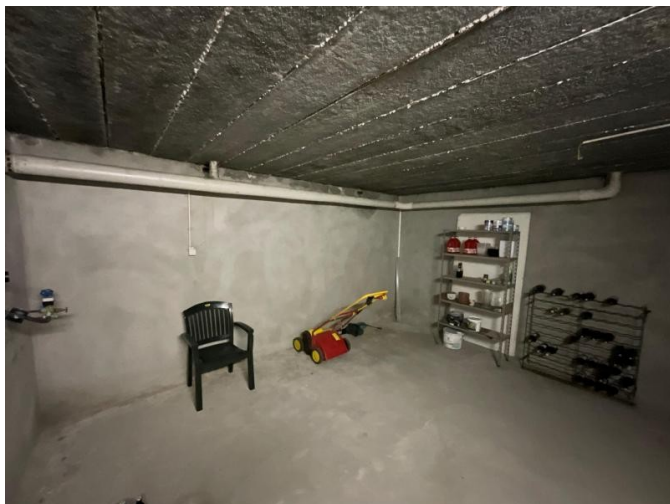
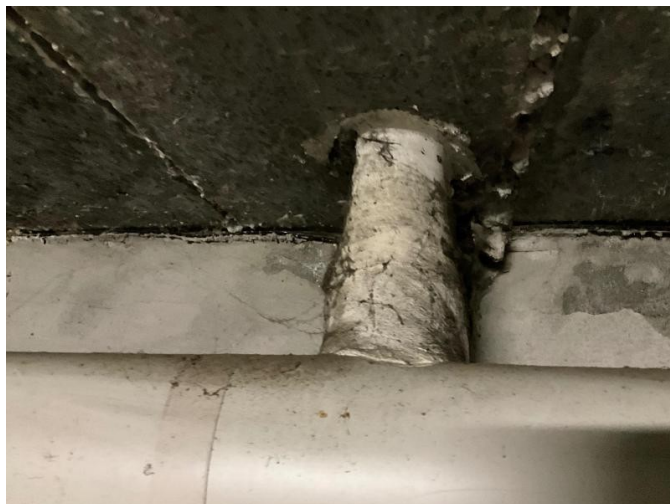
Overzichtsfoto

Detailfoto

Het asbestmateriaal valt onder de mijlpaal van 2034.

Eindbeoordeling materiaalarisico	Hoog materiaalarisico en/of hoge kans op vezelvrijgave
----------------------------------	--

Gebondenheid	Categorie 3: niet-hechtgebonden met weinig of geen matrix
Asbestsoort (vezeltype)	Crocidoliet aanwezig
Asbestconcentratie	Hoog ($\geq 50\%$)
Afschermingsgraad van het gehele materiaal	Geheel of deels (ook) vrij aan de binnenlucht
Toestand van het materiaal	Matig beschadigd, matig verweerd

#	Type	Referentie	Resultaat
1.1	Mengmonster	X3-Rechte stukken	Crocidoliet, Chrysotiel
1.2	Mengmonster	X4-Bochten	Crocidoliet, Amosiet, Chrysotiel

Beschrijving	Asbestverdachte leidingisolatie
Omgeving	Binnen
Primaire drager	HVAC infrastructuur en uitrusting
Asbestmateriaal	In-situ afwerkingslagen - Thermische isolatie
Bindmiddel van asbestmateriaal	Weinig of geen bindmiddel (textiel, bevolking, ...)
Gebondenheid op basis van bindmiddel	Niet-hechtgebonden
Hoeveelheid (gewicht - aantal)	<ul style="list-style-type: none">• 50,00 kg - 1 stuk
Totaal gewicht	50,00 kg
Eenvoudig bereikbaar	Ja
Bevestigingswijze	<ul style="list-style-type: none">• Verlijmd, ingegoten, versmeerd
Identificatiemethode	Vaststelling met monsternamen
Destructieve handeling voor identificatie	Nee

Dringend verwijderen

- Verwijder dit asbestmateriaal zo snel mogelijk. Volg de toestand goed op.
- Voer binnenluchtmetingen uit om actuele blootstellingsrisico's in de binnenlucht te monitoren.

- Hermetische zone (erkend asbestverwijderaar)
Het verwijderen van deze toepassing kan leiden tot (hoge) stofconcentratie.

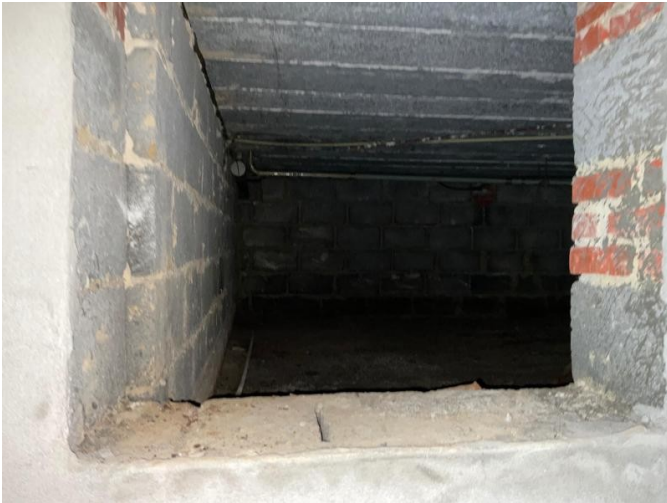
Situeringsfoto

Permanente beperking

Reden: Het onderzoek kan niet uitgevoerd worden binnen de bepalingen van de Welzijnswet

Uitleg van de asbestdeskundige: Lager dan 1,5m.

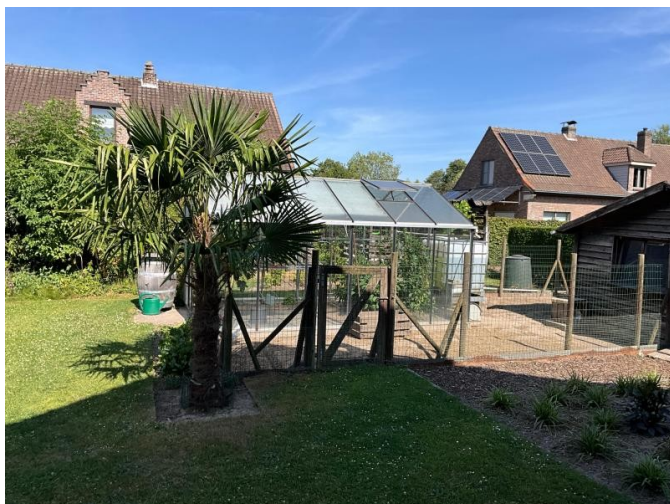
Situeringsfoto

Uitgesloten van inspectie

Bouwjaar: 2010

Constructies gebouwd vanaf 2001 moeten niet onderzocht worden

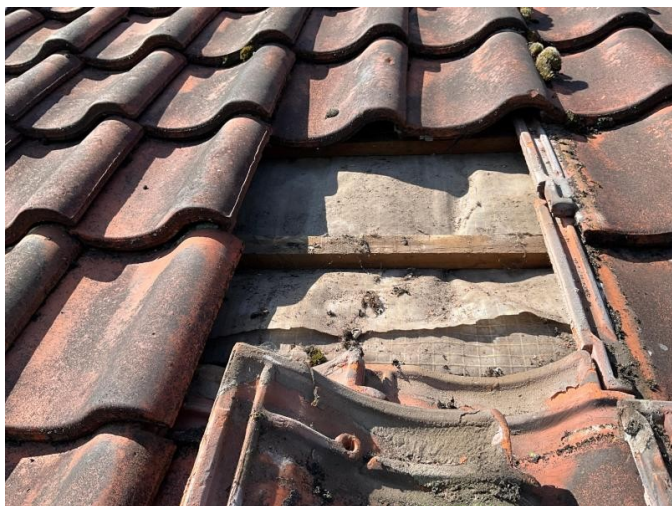
Het onderdak bevat geen asbesthoudende materialen volgens visuele vaststelling & expertise. Indien de situatie wijzigt door bv afbraak of grondige verbouwingswerken, is het aangewezen om bijkomend (destructief) onderzoek uit te voeren (met extra staalnames) op achterliggende/ingesloten materialen.

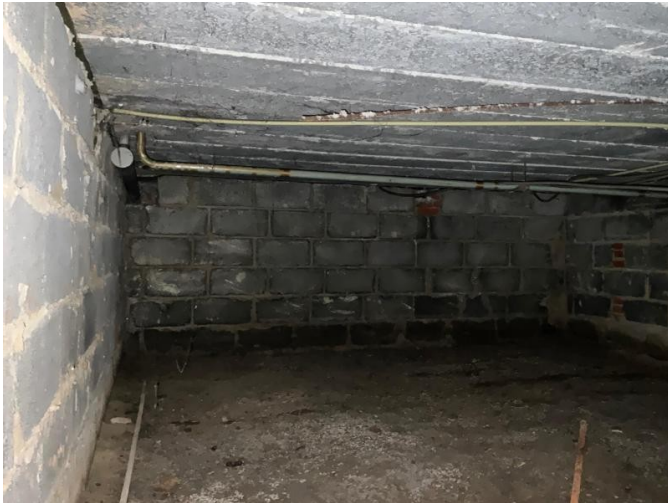
De (zichtbare) materialen in de kruipkelder zijn niet asbestverdacht volgens visuele vaststelling & expertise.

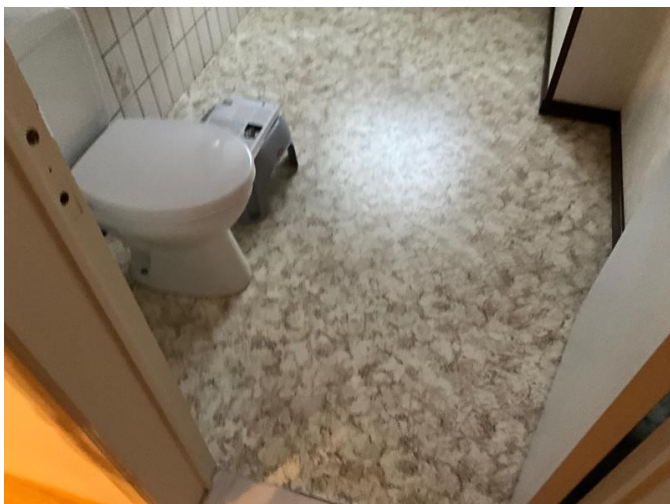
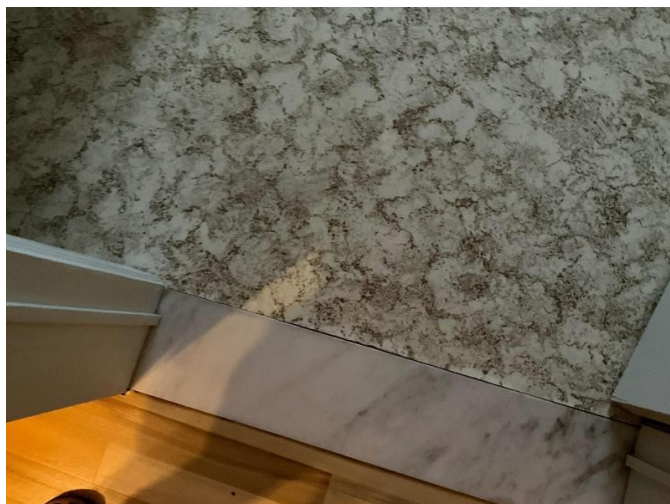
Fiche 11: Vinylvloer badkamer

Geen asbest

#	Type	Referentie	Resultaat
11.1	Puntmonster	PU2	Geen asbest

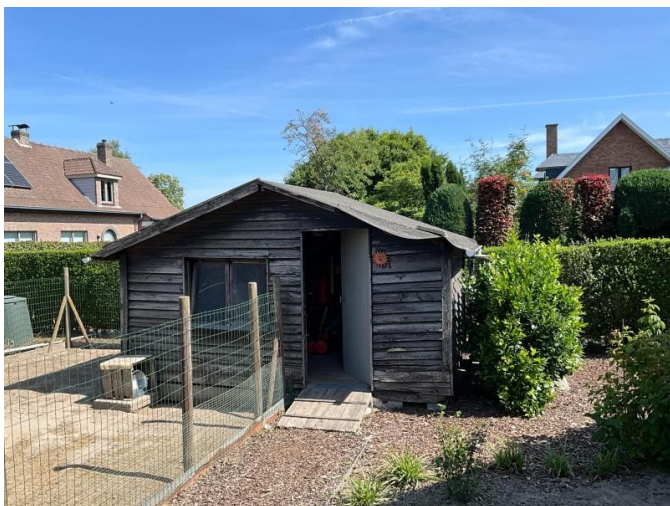
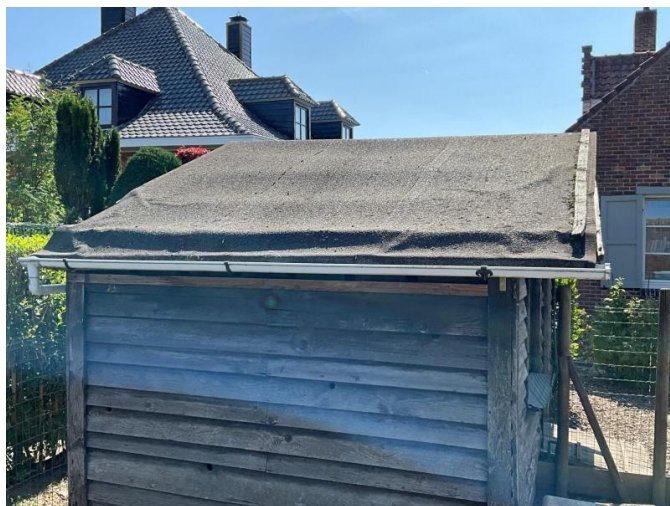
Fiche 12: Roofing

Geen asbest

#	Type	Referentie	Resultaat
12.1	Puntmonster	PU3	Geen asbest

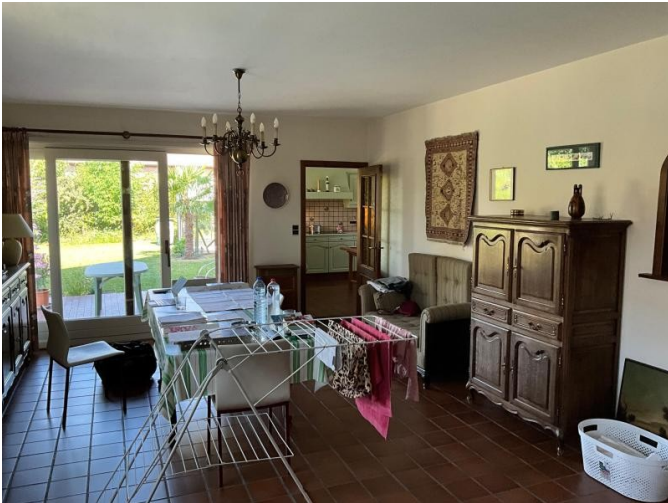
Fiche 13: Bepleistering wanden

Geen asbest

#	Type	Referentie	Resultaat
13.1	Mengmonster	X1	Geen asbest

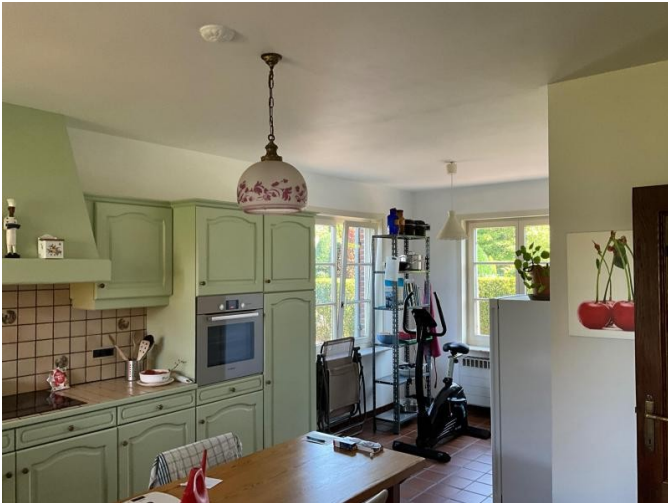
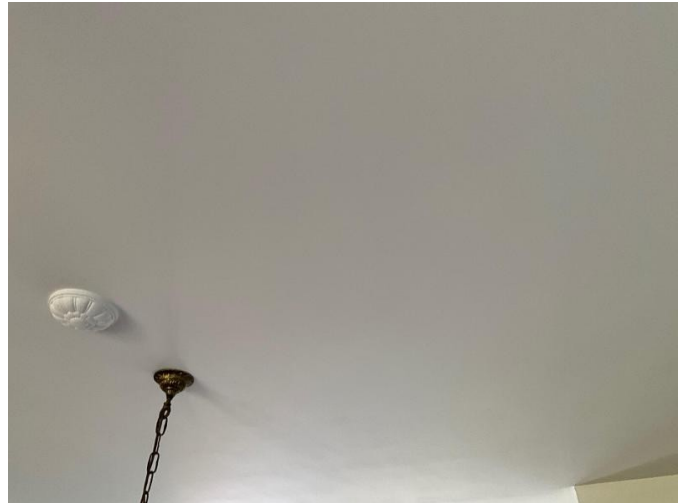
Fiche 14: Beploistering plafond

Geen asbest

#	Type	Referentie	Resultaat
14.1	Mengmonster	X2	Geen asbest

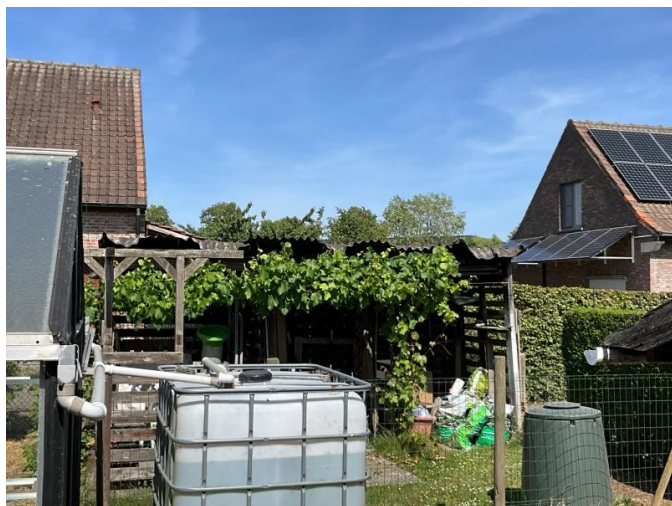
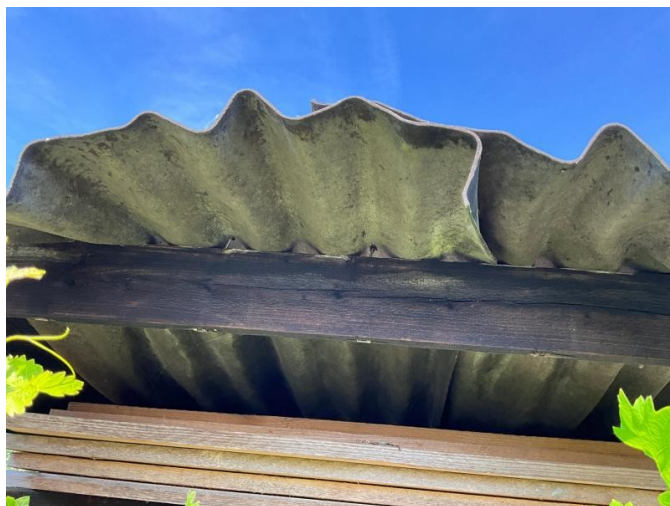
Fiche 15: Bitumen afdak

Geen asbest

#	Type	Referentie	Resultaat
15.1	Puntmonster	PU4	Geen asbest

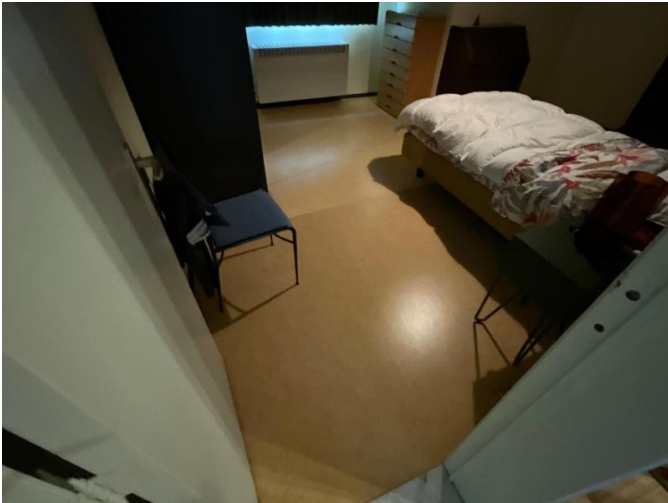
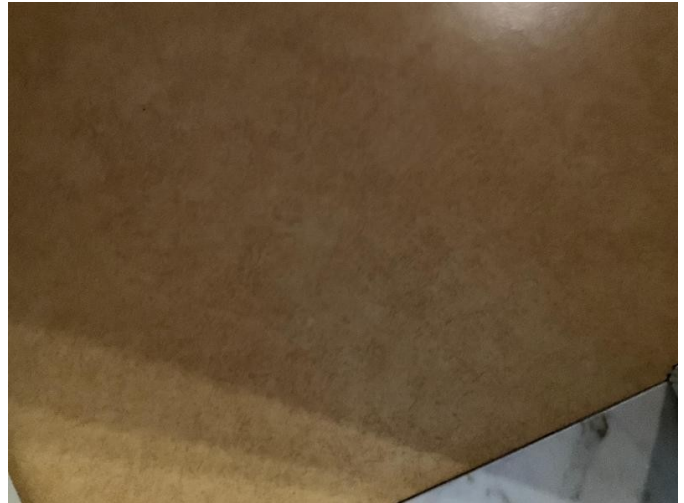
Fiche 16: Vinylvloer (geel)

Geen asbest

#	Type	Referentie	Resultaat
16.1	Puntmonster	PU1	Geen asbest
