Asbestinventarisatetest

Oudestraat 137, 3190 Boortmeerbeek

Attestnummer : 20250711-000200.000

Zone 1: Woning

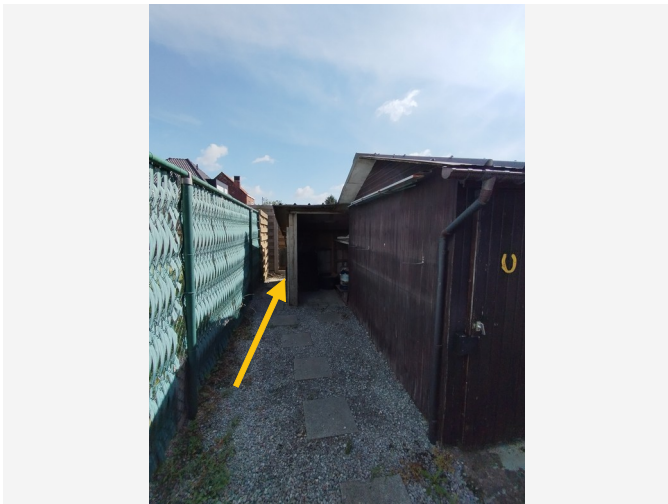
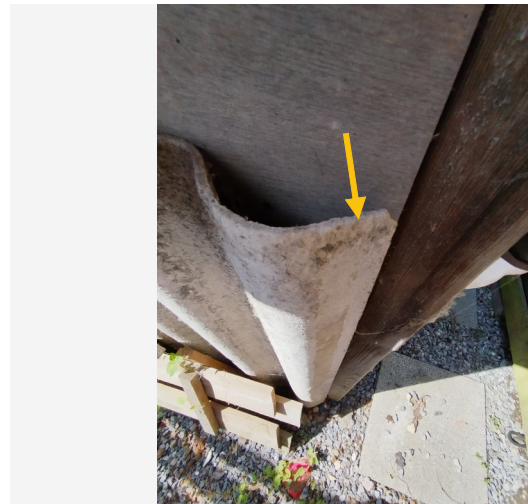
Het asbestmateriaal valt onder de mijlpaal van 2034.

Eindbeoordeling materiaalrisico	Verhoogd materiaalrisico en/of verhoogde kans op vezelvrijgave
Opmerking	mosgroei is matig beschadigd

Gebondenheid	Categorie 1: hechtgebonden in oorsprong
Asbestsoort (vezeltype)	Crocidoliet aanwezig
Asbestconcentratie	Laag (< 50%)
Afschermingsgraad van het gehele materiaal	Geheel of deels (ook) vrij aan de binnenlucht
Toestand van het materiaal	Licht beschadigd, licht verweerd. Intact calciumsilicaatmateriaal of categorie III 'gebondenheid'

Beschrijving	Golfplaten berging
Omgeving	Grenst aan binnen- en buitenlucht
Primaire drager	Wand buitenschil
Asbestmateriaal	Dak- en gevelbekleding - Golfplaat
Bindmiddel van asbestmateriaal	Cement
Gebondenheid op basis van bindmiddel	Hecht
Hoeveelheid (oppervlakte - aantal)	• 6,00 m ² - 1 stuk
Totale oppervlakte	6,00 m ²
Eenvoudig bereikbaar	Ja
Bevestigingswijze	• Geschroefd
Identificatiemethode	Vaststelling zonder monstername
Destructieve handeling voor identificatie	Nee
Opmerking	De vermelde oppervlaktes, diktes en volumes betreffen een berekende schatting. Er worden geen rechten verleend aan deze oppervlaktes/diktes/volumes.

- Verwijder dit asbestmateriaal zo snel mogelijk. Volg de toestand goed op.
- Hemelwater dat afspoelt van asbestcement daken of gevels kan asbestdeeltjes bevatten. Gebruik het enkel voor gesloten circuits (bv. spoelen toiletten). Reinig na het vervangen van het dak of de gevel de dakgoten en regenwaterput of -ton om asbesthoudend sediment of slib te verwijderen
- Voer bijkomende staalname(s) uit.

- Eenvoudige handelingen: mag via doe-het-zelf of door werknemer(s) met opleidingsattest eenvoudige handelingen
EH via doe-het zelf Standaard dragen van de nodige wegwerp beschermingsmiddelen FFP 3 masker , handschoenen en tyvec CAT III type 5-6 , afwasbaar schoeisel Indien mogelijk de ondervloer afdekken , golfplaten voorzichtig verwijderen, extra fixeren, niet breken , niet gooien, onmiddellijk dubbel verpakken , luchtdicht afsluiten of voorzichtig in container met asbest bag plaatsen. Voldoende benevelen/bevochtigen tijdens de duur van de werken. Indien golfplaten in slechte staat zijn en kans bestaat op breken : Eenvoudige handeling opgeleid personeel , alle werknemer(s) moeten wel beschikken over een opleidingsattest eenvoudige handelingen 8u Voor hechtgebonden toepassingen: Bij verwijdering door doe-het-zelf moet men

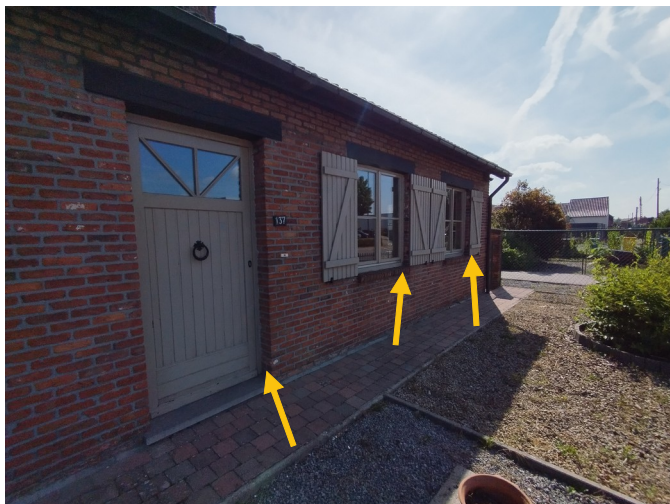
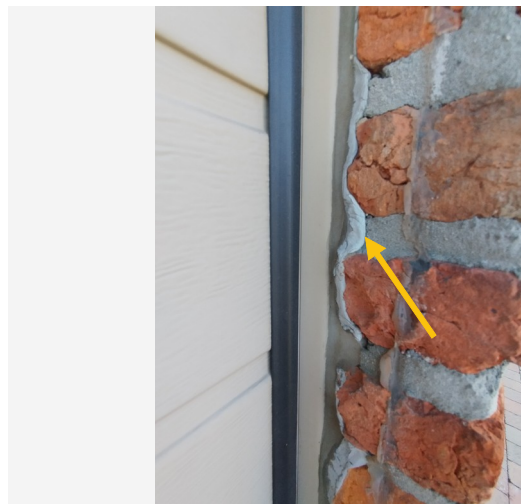
Het asbestmateriaal valt onder de mijlpaal van 2040.

Eindbeoordeling materiaalrisico	Laag materiaalrisico en/of verlaagde kans op vezelvrijgave
---------------------------------	--

Gebondenheid	Categorie 1: hechtgebonden in oorsprong
Asbestsoort (vezeltype)	Alleen chrysotiel
Asbestconcentratie	Laag (< 50%)
Afschermingsgraad van het gehele materiaal	Geheel of deels vrij aan de buitenlucht
Toestand van het materiaal	Licht beschadigd, licht verweerd. Intact calciumsilicaatmateriaal of categorie III 'gebondenheid'

#	Type	Referentie	Resultaat
2.1	Puntmonster	2	Chrysotiel

Beschrijving	Kit kozijn-muur
Omgeving	Buiten
Primaire drager	Wandopening verticaal (raam, deur, ...)
Asbestmateriaal	In-situ afwerkingslagen - Pasta, stopverf, voegsel, stopsel, vulsel, mastiek, kitten, ...
Bindmiddel van asbestmateriaal	Kitten, mastiek, pasta
Gebondenheid op basis van bindmiddel	Hecht
Hoeveelheid (gewicht - aantal)	• 0,50 kg - 1 stuk
Totaal gewicht	0,50 kg
Eenvoudig bereikbaar	Ja
Bevestigingswijze	• Verlijmd, ingegoten, versmeerd
Identificatiemethode	Vaststelling met monstername
Destructieve handeling voor identificatie	Nee
Opmerking	Notitie hoeveelheden betreft +/- 30 lm Het gewicht en lm is een beredeneerde schatting. Er worden geen rechten verleend aan deze oppervlaktes. De dikte is een schatting die voorkomt uit de monsterplaatsen en is daarom niet altijd representatief

- Zorg voor een veilig beheer. Vermijd het beschadigen van het asbestmateriaal. Controleer de toestand jaarlijks op wijzigingen.

- Eenvoudige handelingen: mag via doe-het-zelf of door werknemer(s) met opleidingsattest eenvoudige handelingen houten ramen:

- Eenvoudige handelingen: enkel door erkend asbestverwijderaar EH erkend saneerder. De saneerder motiveert de verwijderingsmethode in het werkplan. Verwijdering met puntafzuiging dmv een stofzuiger met absoluut filter of (methode inslijpen baksteen voor mastiek gevel/raamkader).

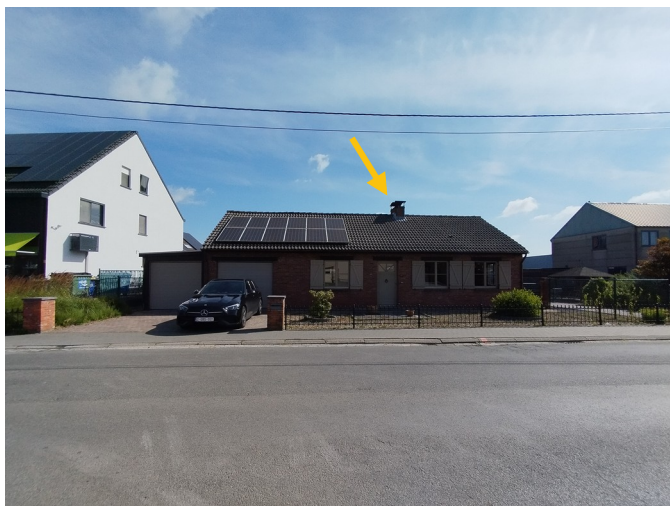
Situeringsfoto

Tijdelijke beperking

Reden: Het te onderzoeken materiaal situeert zich hoger dan 3,50 m te rekenen vanaf een veilige ondergrond

Uitleg van de asbestdeskundige: Bij werken (dak of reiniging schouw) kan een stelling geplaatst worden, het is niet duidelijk of er asbestverdachte materialen aanwezig zijn in de schouw.

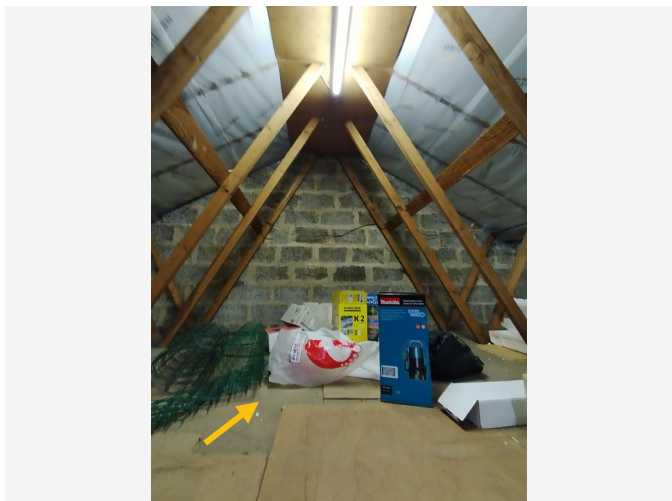
Fiche 4: Zolder bevat geen asbestverdachte materialen

De zolder werd gecontroleerd, er werden geen asbest-verdachte materialen gezien.

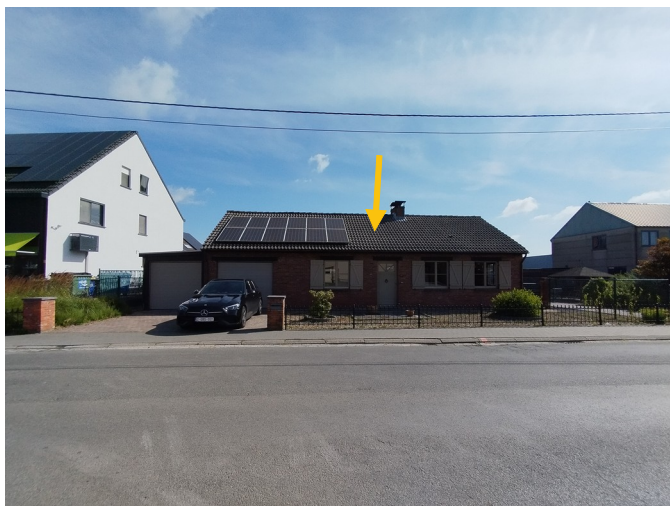
Het onderdak van de woning is niet vast te stellen. De bovenverdieping is afgewerkt met isolatiemateriaal en het was niet mogelijk om de dakpannen op te heffen.

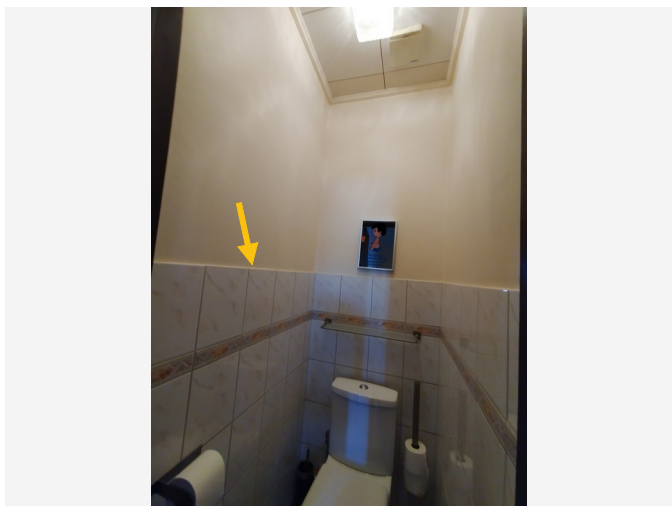
In het inspectieprotocol is een monstername van tegellijm verplicht om dit te identificeren als niet-asbesthoudend. Er waren geen facturen ter beschikking die bevestigen dat de tegels na 2001 waren geplaatst. Er waren geen bestaande beschadigingen aan de wandtegels om de lijm voldoende te kunnen inspecteren. Om dit af te toetsen is het aangewezen om bij eventuele renovatiewerken aan de tegels verder onderzoek/staalname te laten uitvoeren ter controle.

In uitzonderlijke gevallen kan de lijm waarmee deze zijn vastgehecht asbesthoudend zijn. Gezien het een niet-destructief

onderzoek betreft, werd er geen staal genomen. Bij afbraak van deze tegels, is het aangewezen deze lijm laag te laten analyseren op de aanwezigheid van asbest.

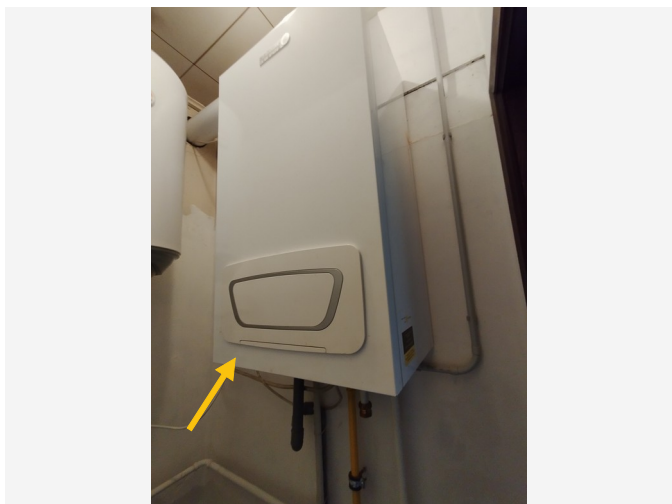
De CV ketel werd gecontroleerd(bwj na 2001) en is niet asbest verdacht geen risico bouwjaar.

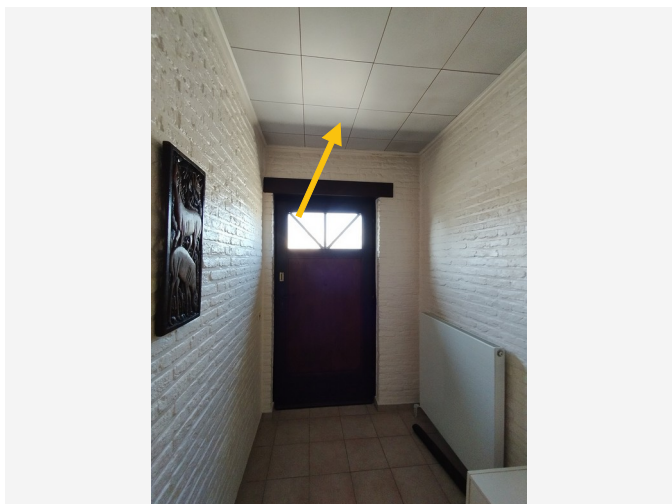
Alle plafonds zijn afgewerkt met valse plafonds in plaatmateriaal. Het is niet duidelijk of er pleisterwerk of ander verdacht asbestmateriaal aanwezig is achter deze valse plafonds, het is aangewezen om bijkomend onderzoek uit te voeren bij werken. Het plafond bestaat uit gipsplaten en hout. Deze zijn niet-asbestverdacht. Zonder destructieve handeling is het niet mogelijk om na te gaan of er asbesthoudende materialen aanwezig zijn achter de plafondafwerking. Als bij sloop of renovatie blijkt dat er boven dit plafond nog pleisterwerk aanwezig is, moet dit bemonsterd worden.

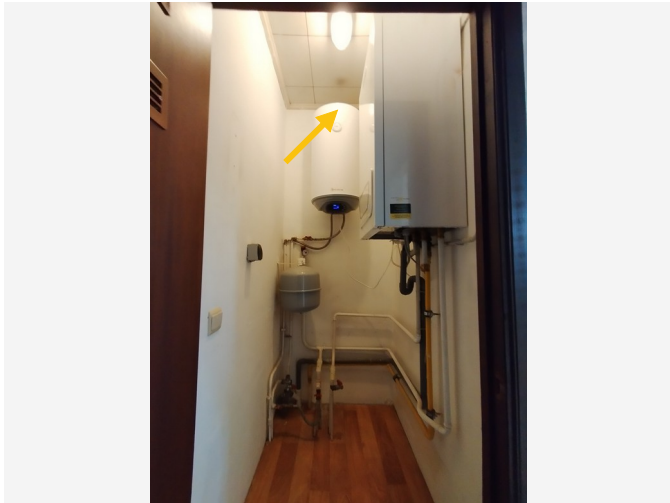
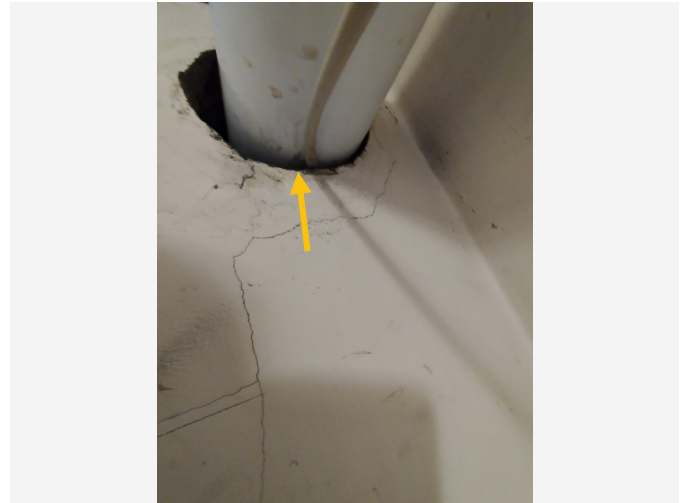
Fiche 9: Muurpleister

Geen asbest

#	Type	Referentie	Resultaat
9.1	Mengmonster	1	Geen asbest

Beschrijving	Muurpleister
Omgeving	Binnen
Primaire drager	Binnenwand
Bindmiddel van materiaal	Gips - kalk
Gebondenheid op basis van bindmiddel	Niet-hechtgebonden
Hoeveelheid (oppervlakte - dikte - aantal)	• 180,00 m ² - 1,00 cm - 1 stuk
Totaal volume	1,80 m ³
Identificatiemethode	Vaststelling met monstername
Destructieve handeling voor identificatie	Nee
Opmerking	<p>Volgens het inspectieprotocol is een monstername van het pleisterwerk verplicht om dit te identificeren als niet-asbesthoudend.</p> <p>Locatie staalnames: stookplaats, keuken en gang. Er is geen traphal aanwezig.</p> <p>De vermelde oppervlaktes en volumes betreffen een beredeneerde schatting. Er worden geen rechten verleend aan deze oppervlaktes/volumes. De dikte is een schatting die voorkomt uit de monsterplaatsen en is daarom niet altijd representatief.</p>

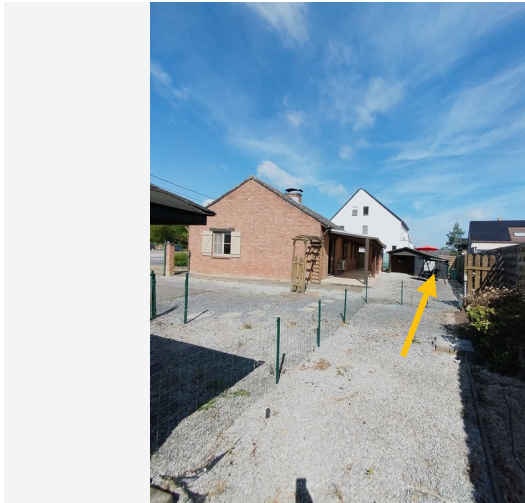
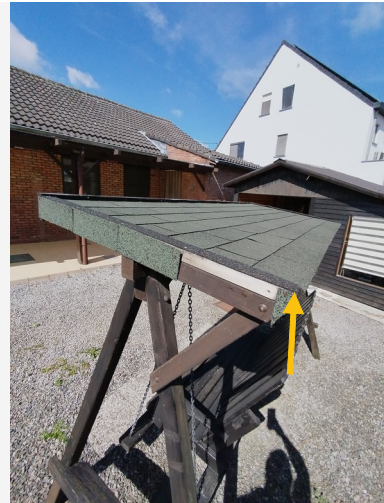
Fiche 10: Roofing schommel

Geen asbest

#	Type	Referentie	Resultaat
10.1	Puntmonster	4	Geen asbest

Beschrijving	Roofing schommel
Omgeving	Buiten
Primaire drager	Plat dak
Bindmiddel van materiaal	Bitumen (roofing, teer, asfalt)
Gebondenheid op basis van bindmiddel	Hecht
Hoeveelheid (oppervlakte - aantal)	• 3,00 m ² - 1 stuk
Totale oppervlakte	3,00 m ²
Identificatiemethode	Vaststelling met monstername
Destructieve handeling voor identificatie	Nee
Opmerking	De vermelde oppervlaktes, diktes en volumes betreffen een beredeneerde schatting. Er worden geen rechten verleend aan deze oppervlaktes/diktes/volumes.

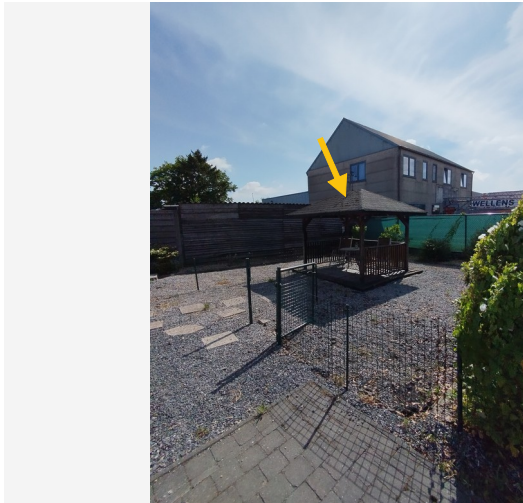
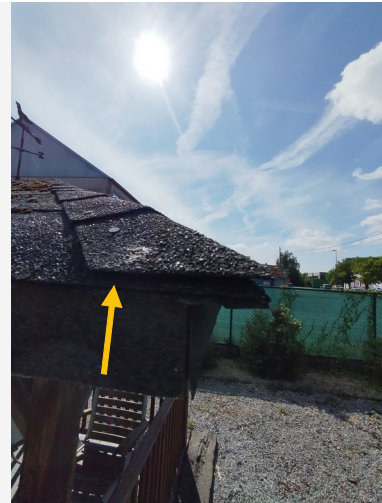
Fiche 11: Roofing shingles pergola

Geen asbest

#	Type	Referentie	Resultaat
11.1	Puntmonster	3	Geen asbest

Beschrijving	Roofing shingles pergola
Omgeving	Buiten
Primaire drager	Schuin dak
Bindmiddel van materiaal	Bitumen (roofing, teer, asfalt)
Gebondenheid op basis van bindmiddel	Hecht
Hoeveelheid (oppervlakte - aantal)	• 8,00 m ² - 1 stuk
Totale oppervlakte	8,00 m ²
Identificatiemethode	Vaststelling met monstername
Destructieve handeling voor identificatie	Nee
Opmerking	Er werd een staal genomen aan een overlappend stuk roofing waardoor de waterdichtheid van de dakbedekking niet in het gedrang komt. Het is niet duidelijk of er asbestverdachte onderlagen aanwezig zijn. Extra controle/staalname aangewezen bij renovatiewerken. De vermelde oppervlaktes, diktes en volumes betreffen een beredeneerde schatting. Er worden geen rechten verleend aan deze oppervlaktes/diktes/volumes.
