Asbestinventarisatetest

Elslopark 46, 9940 Evergem

Attestnummer : 20250708-000059.000

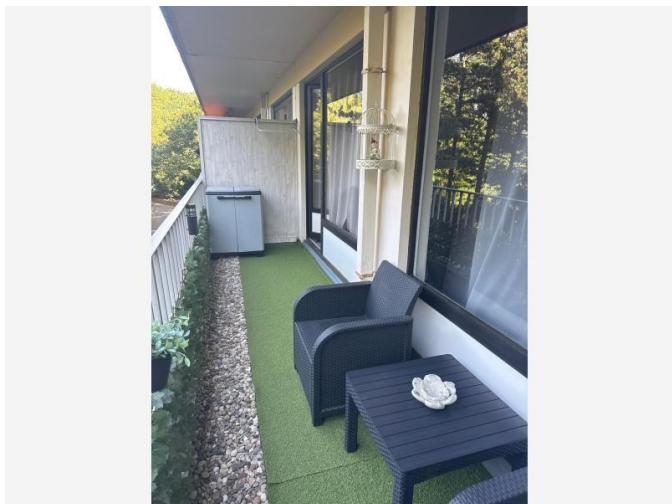
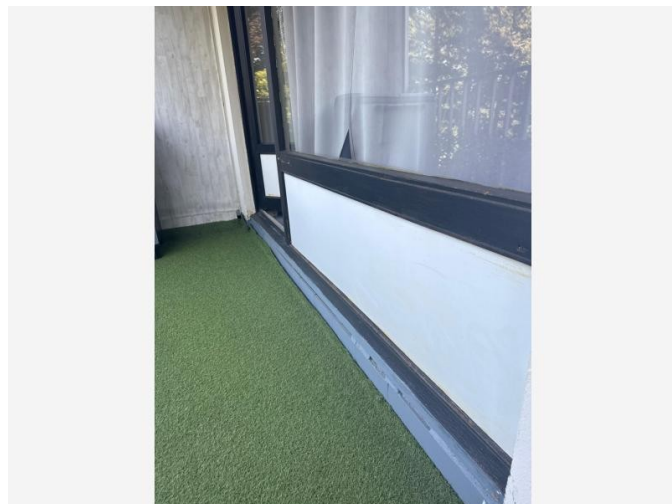
Het asbestmateriaal valt onder de mijlpaal van 2040.

Eindbeoordeling materiaalrisico	Laag materiaalrisico en/of verlaagde kans op vezelvrijgave
---------------------------------	--

Gebondenheid	Categorie 1: hechtgebonden in oorsprong
Asbestsoort (vezeltype)	Crocidoliet aanwezig
Asbestconcentratie	Laag (< 50%)
Afschermingsgraad van het gehele materiaal	Geheel of deels vrij aan de buitenlucht
Toestand van het materiaal	Licht beschadigd, licht verweerd. Intact calciumsilicaatmateriaal of categorie III 'gebondenheid'

Beschrijving	Sandwich panelen buitenschrijnwerk
Omgeving	Buiten
Primaire drager	Wandopening verticaal (raam, deur, ...)
Asbestmateriaal	Plaat, paneel, tablet - Geëmailleerd, type Glasal
Bindmiddel van asbestmateriaal	Cement
Gebondenheid op basis van bindmiddel	Hecht
Hoeveelheid (oppervlakte - dikte - aantal)	• 0,50 m ² - 1,00 cm - 4 stuks
Totaal volume	0,02 m ³
Eenvoudig bereikbaar	Ja
Bevestigingswijze	• Geklemd
Identificatiemethode	Vaststelling zonder monsternamen
Destructieve handeling voor identificatie	Nee

- Zorg voor een veilig beheer. Vermijd het beschadigen van het asbestmateriaal. Controleer de toestand jaarlijks op wijzigingen.

- Eenvoudige handelingen: mag via doe-het-zelf of door werknemer(s) met opleidingsattest eenvoudige handelingen
De glassalpanelen kunnen in één geheel verwijderd, ingepakt en afgevoerd worden zonder het materiaal te beschadigen door het buitenschrijnwerk te demonteren. Voor deze toepassing is doe-het-zelf-verwijdering wettelijk toegelaten, zoals bepaald in het

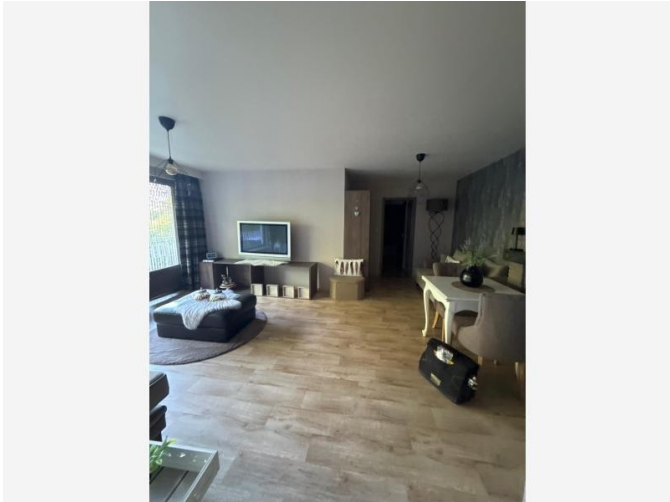
Fiche 2: Geen verdachte vensterbanken of dorpels waargenomen binnenshuis

Er werden tijdens de inspectie geen verdacht vensterbanken of dorpels waargenomen binnenshuis. De vensterbanken en dorpels binnenshuis zijn vervaardigd uit natuursteen, hout, kunststof, of andere niet verdachte materialen.

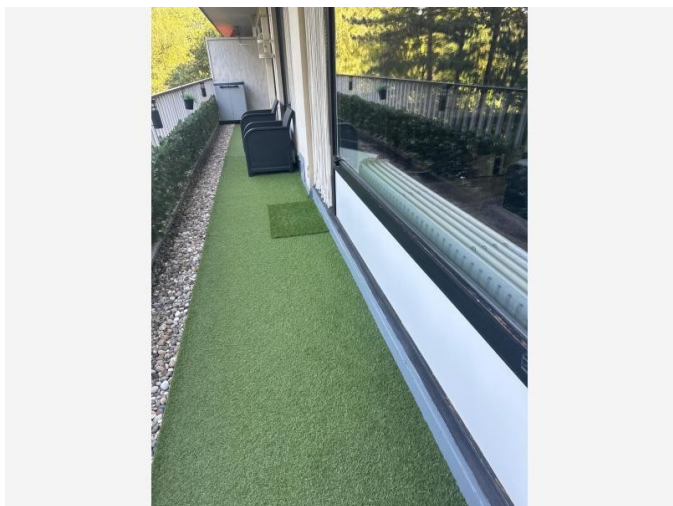
Er werd tijdens de inspectie geen verdachte mastiek waargenomen. De raamkaders zijn afgewerkt met rubbers of silicone.

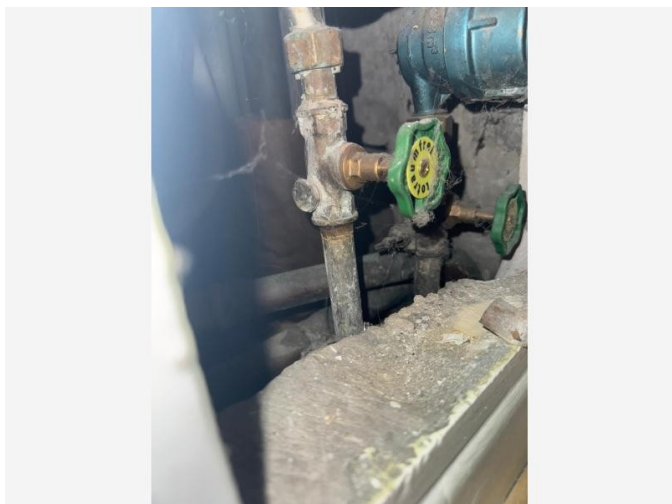
Er werden tijdens de inspectie geen verdachte doorvoeren waargenomen. De aanwezige doorvoeren zijn vervaardigd uit metaal, kunststof of andere niet verdachte materialen. Het is echter wel mogelijk dat er nog asbestverdachte doorvoeren aanwezig zijn achter de aanwezige afwerkingslagen dit enkel met destructief onderzoek kunnen waargenomen worden.

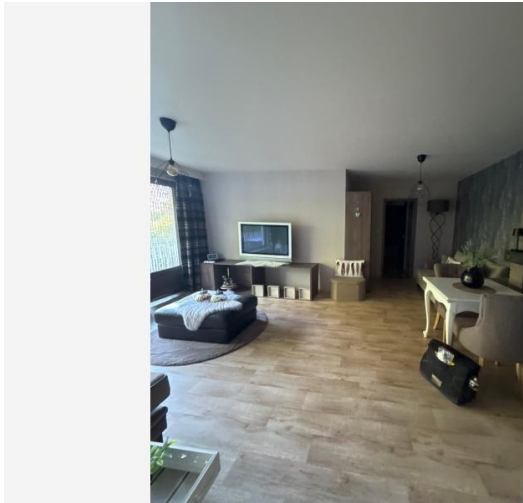
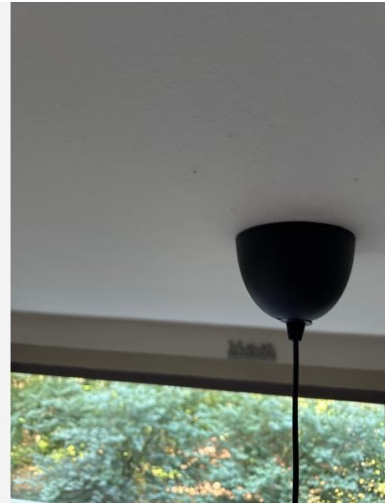
Fiche 5: pleisterwerk plafonds

Geen asbest

#	Type	Referentie	Resultaat
5.1	Mengmonster	2	Geen asbest

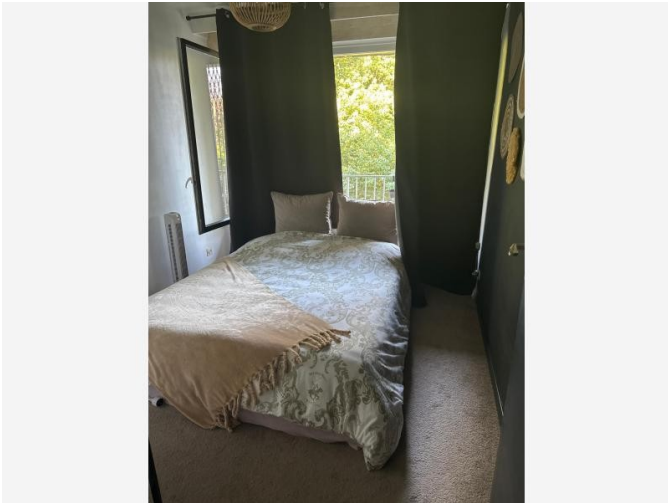
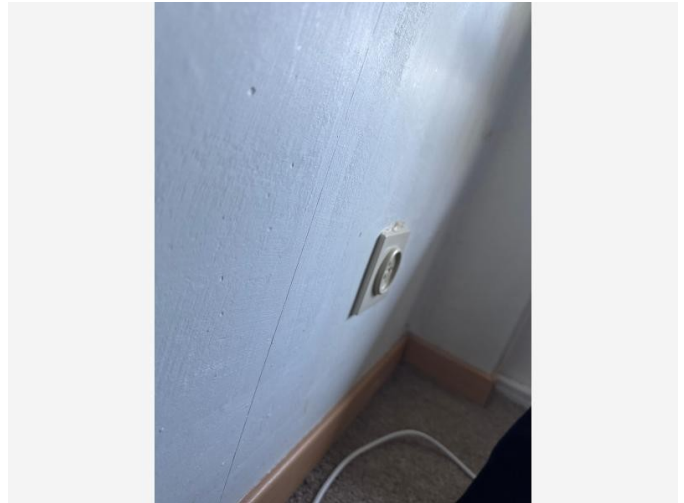
Fiche 6: Pleisterwerk binnenwanden

Geen asbest

#	Type	Referentie	Resultaat
6.1	Mengmonster	1	Geen asbest
