Asbestinventarisatetest

Kouterbaan 61, 9400 Ninove

Attestnummer : **20250715-000397.000**

Uitgegeven op : **15.07.2025**

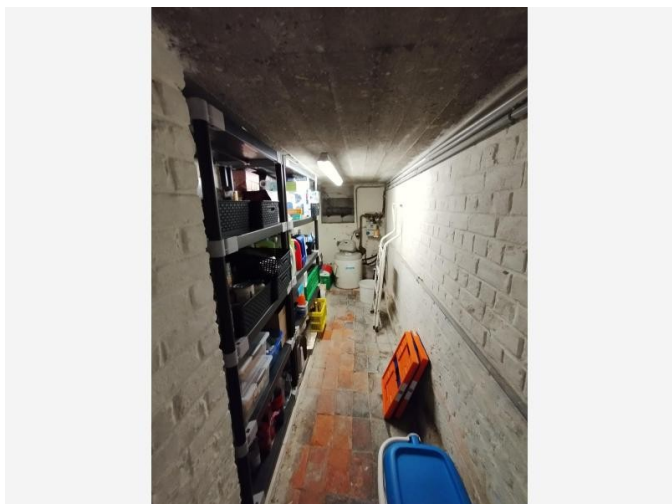
Vrije foto

Er zijn geen asbestverdachte materialen waargenomen in de kelder.

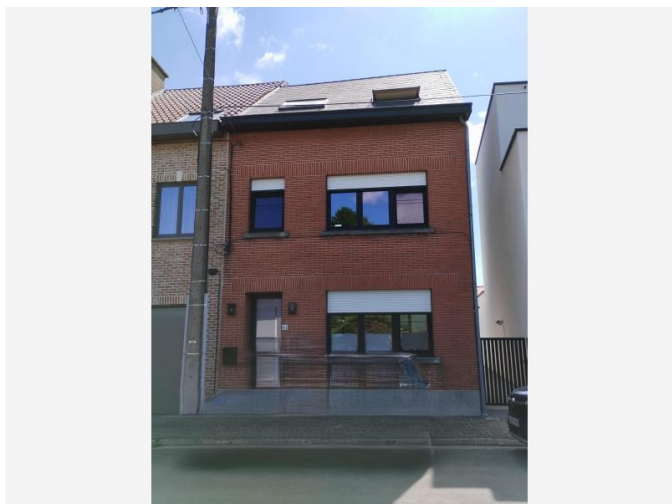
Vrije foto

Dak is volledig gerenoveerd in 2012.

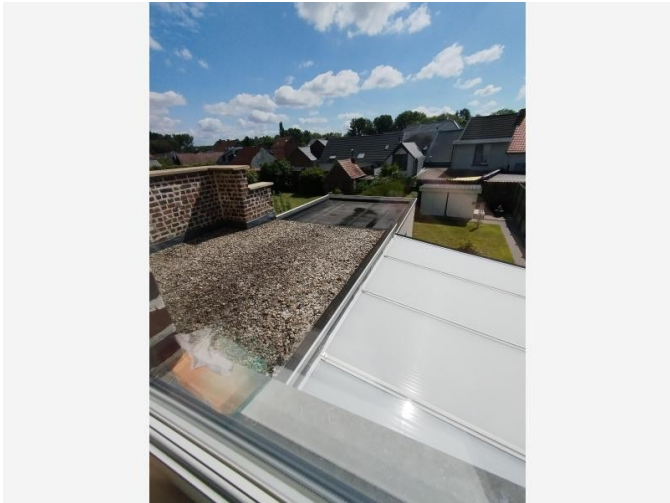
Vrije foto

Platdak bestaat uit roofing (rhepanol) die aangebracht is in 2012. Deze is niet verdacht.

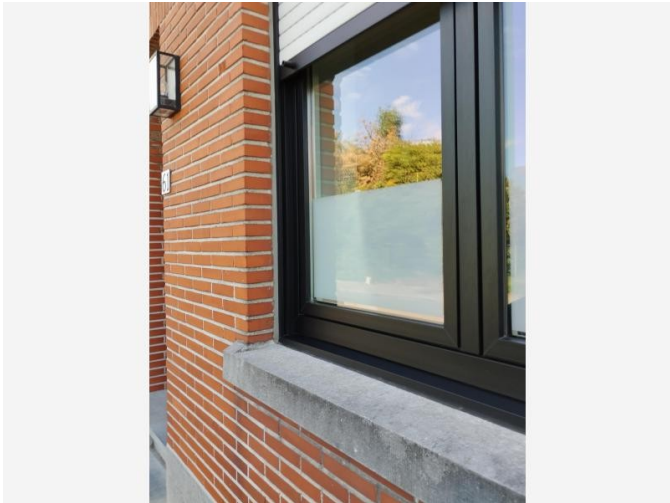
Vrije foto

De gebruikte siliconen kit is niet asbestverdacht

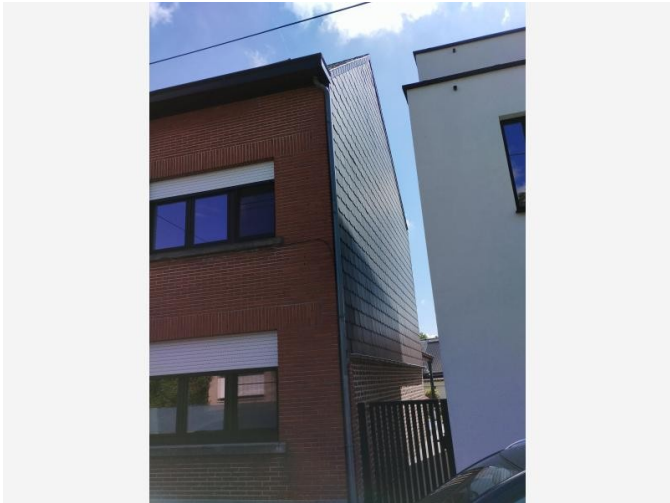
Vrije foto

Gevelleien aangebracht in 2012.

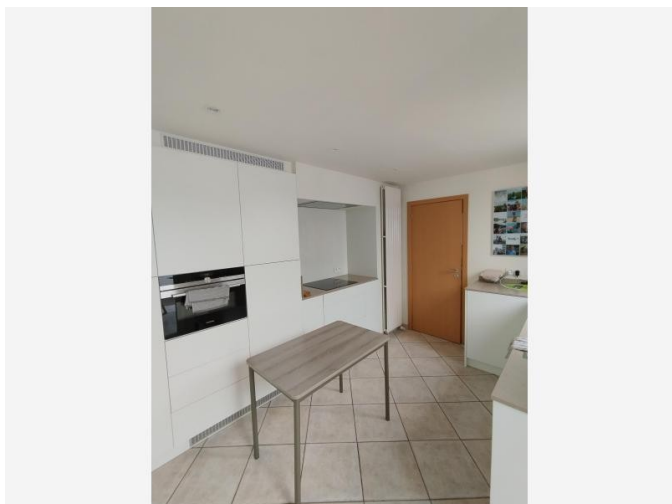
Vrije foto

De plafonds in keuken, wc en zolderverdieping zijn afgewerkt met valse plafonds in plaatmateriaal type gyproc. In de badkamer zijn panelen aangebracht tegen het plafond.

Zonder destructieve handeling is het niet mogelijk om na te gaan of er asbesthoudende materialen aanwezig zijn achter de plafondafwerking. Als bij sloop of renovatie blijkt dat er boven dit plafond nog pleisterwerk aanwezig is, moet dit bemonsterd worden.

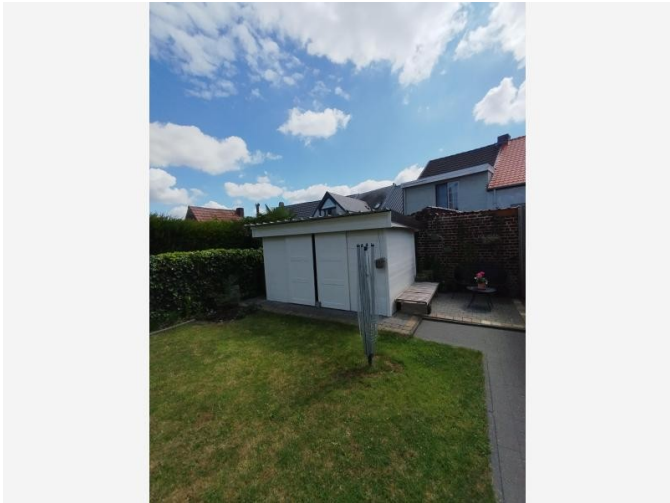
Vrije foto

Tuinhuis in hout met stalen golfplaten als dakbedekking.

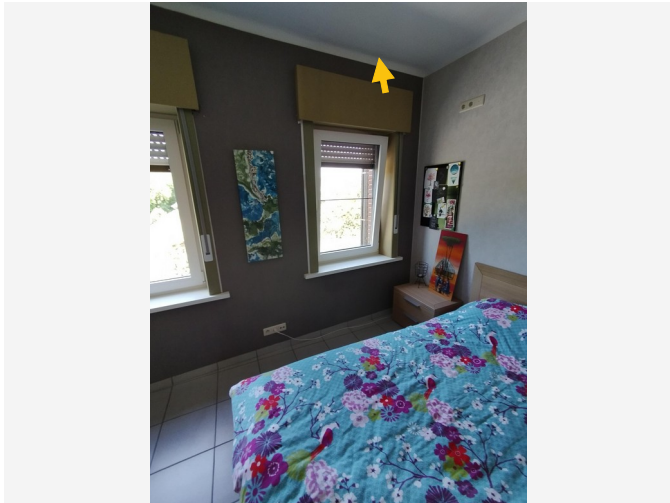
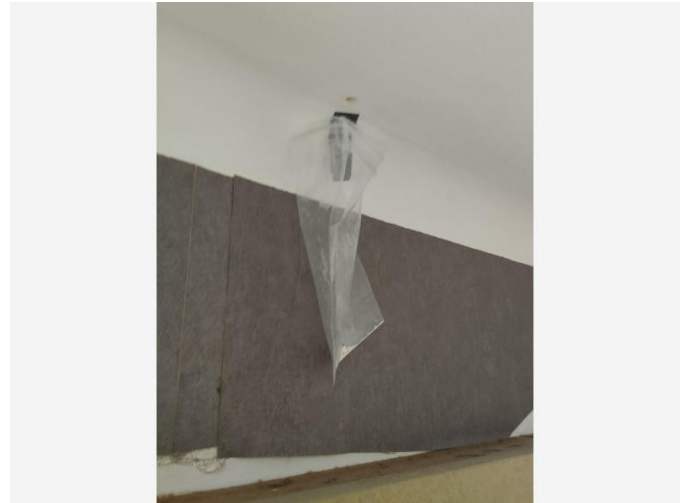
Fiche 9: Plafondpleister

Geen asbest

#	Type	Referentie	Resultaat
9.1	Mengmonster	02	Geen asbest

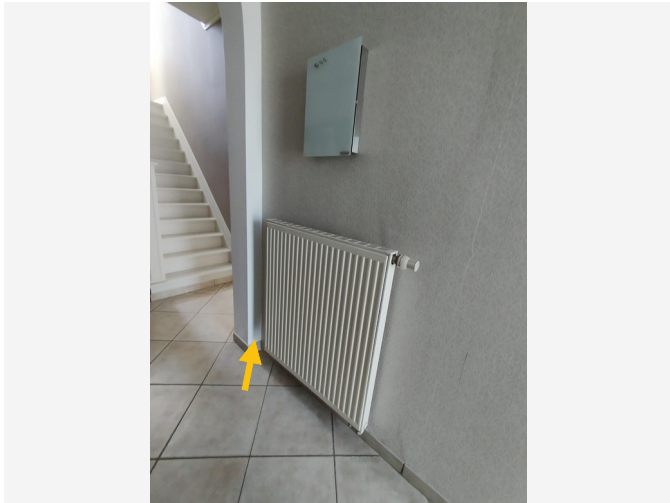
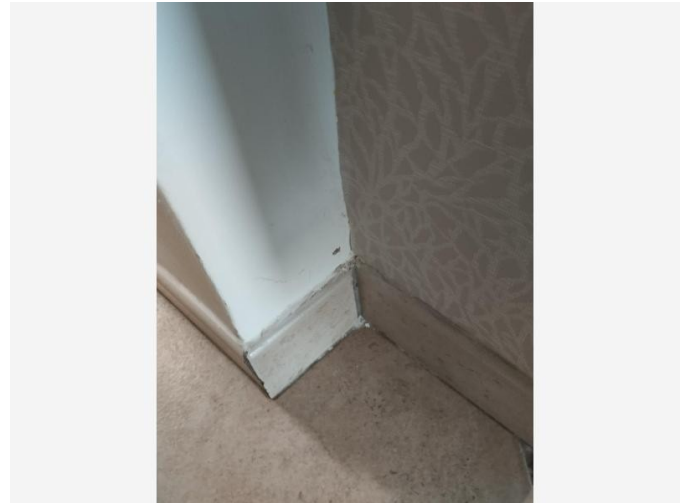
Fiche 10: Muurpleister

Geen asbest

#	Type	Referentie	Resultaat
10.1	Mengmonster	01	Geen asbest
