Asbestinventarisatetest

Vichtsesteenweg 54, 8570 Anzegem

Attestnummer : **20240924-000102.000**

Uitgegeven op : **24.09.2024**

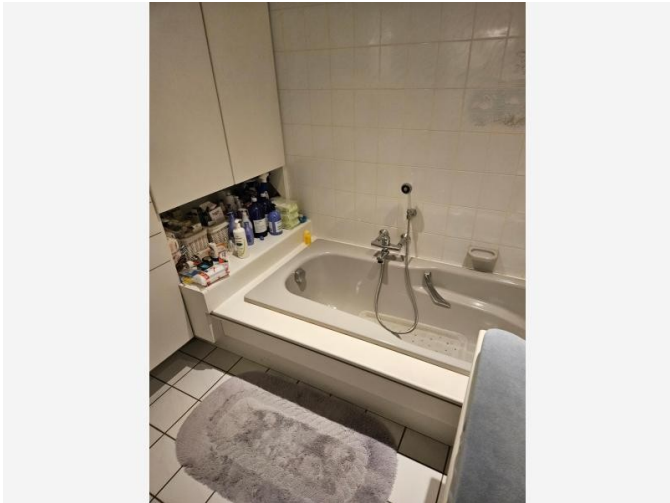
Vrije foto

Opgelet bij renovatie, mogelijks bevindt er zich asbesthoudende tegellijm achter de faiencetegels.

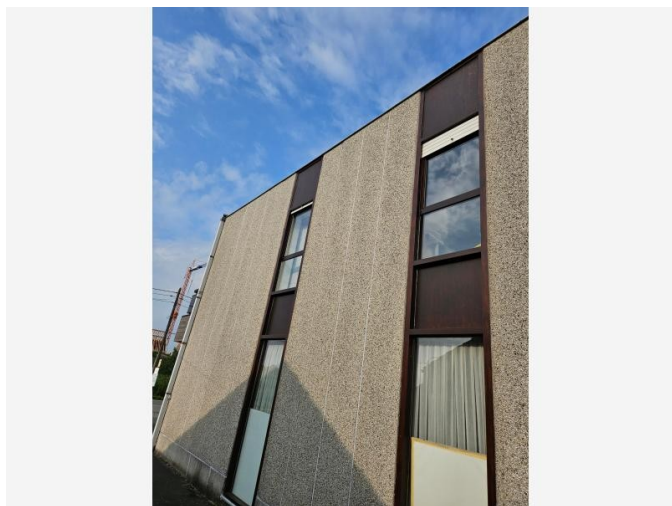
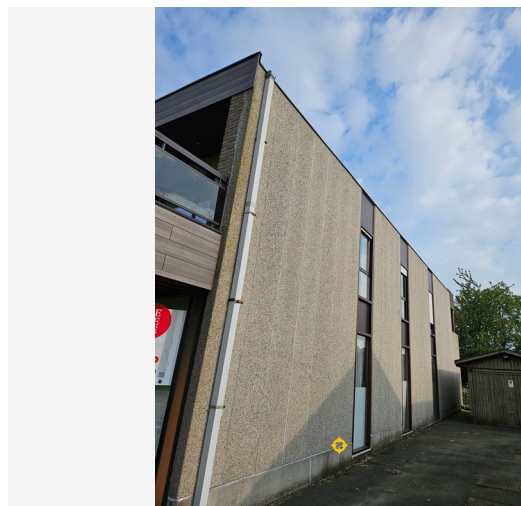
Fiche 2: mastiek gevel voegen

Geen asbest

#	Type	Referentie	Resultaat
2.1	Puntmonster	st4 mastiek gevel	Geen asbest

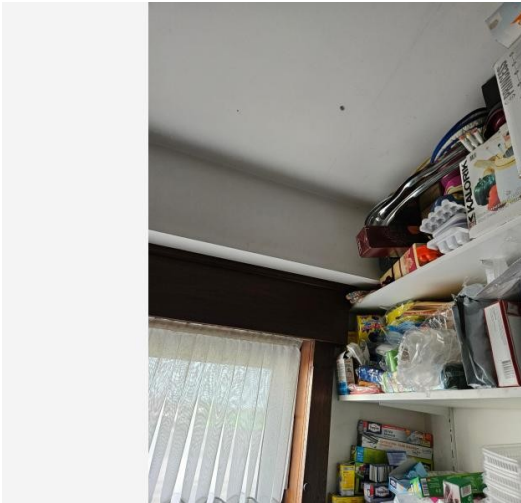
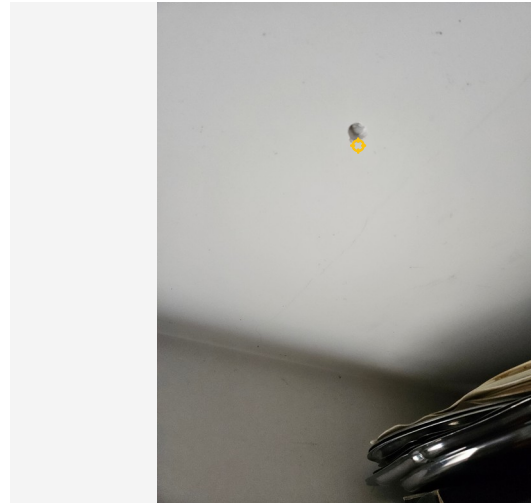
Fiche 3: pleisterwerk plafonds

Geen asbest

#	Type	Referentie	Resultaat
3.1	Mengmonster	st2 pleisterwerk plafonds	Geen asbest

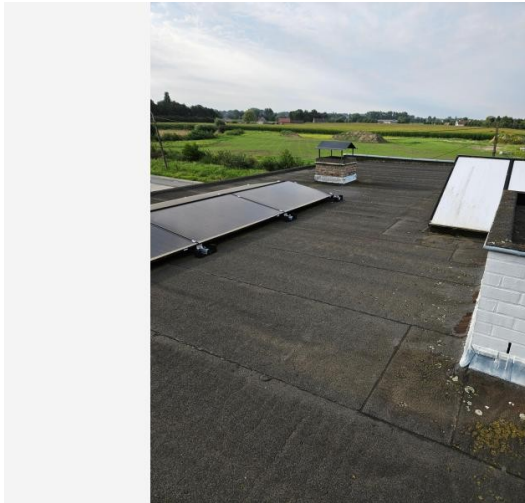
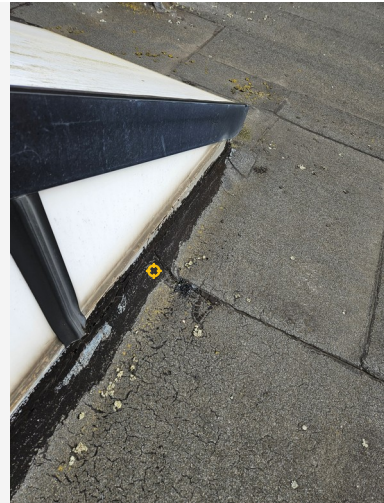
Fiche 4: roofing plat dak

Geen asbest

#	Type	Referentie	Resultaat
4.1	Puntmonster	st3 roofing plat dak	Geen asbest

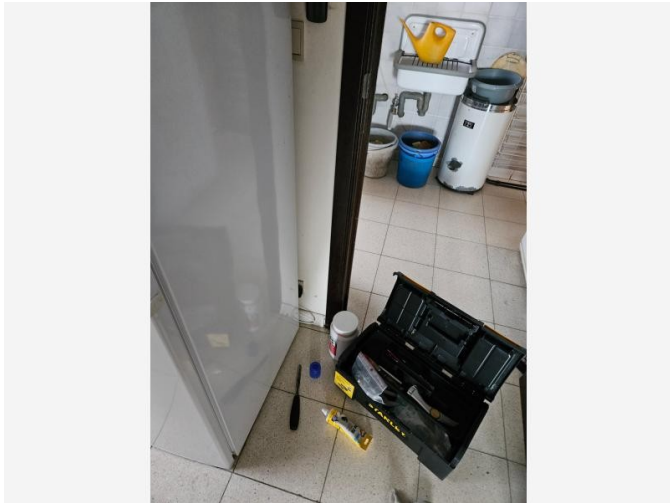
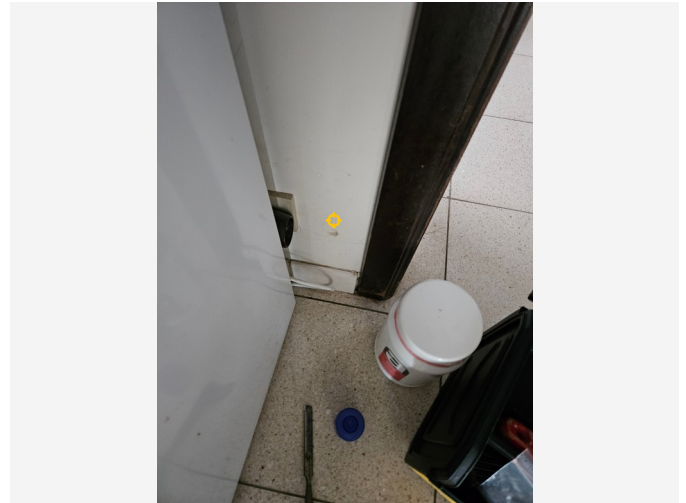
Fiche 5: pleisterwerk muren

Geen asbest

#	Type	Referentie	Resultaat
5.1	Mengmonster	st1 pleisterwerk muren	Geen asbest
